PARECER ÚNICO Nº 114/2017		PROTOCOLO Nº 0931145/2017	
INDEXADO AO PROCESSO: Licenciamento Ambiental		PA COPAM: 00084/2010/005/2015	SITUAÇÃO: Sugestão pelo indeferimento
FASE DO LICENCIAMENTO: Licença de Operação – LO			VALIDADE DA LICENÇA: ----

O presente parecer visa subsidiar o julgamento, por parte da Câmara de Atividades de Infraestrutura de Transporte, Saneamento e Urbanização (CIF) do Conselho Estadual de Política Ambiental (COPAM), quanto ao pleito de Licença de Operação para o empreendimento Cecília Viana Salomão de Abreu (Loteamento Goiabeiras), localizado no município de Lagoa Santa. O processo foi formalizado em 31/03/2015 e classificado, segundo a Deliberação Normativa (DN) COPAM 74/2004 sob o código F-03-05-0 Prestação de outros serviços não citados ou não classificados, cuja a classe é 5 e o porte é grande. O Formulário de Caracterização do Empreendimento (FCE) de registro R122404/2015, protocolado nesta Superintendência em 30/01/2015, esclarece que o empreendimento se trata de loteamento do solo urbano para fins comerciais, e o projeto aprovado pela Prefeitura de Lagoa Santa e anuído pela RMBH previa a implantação de 99 (noventa e nove) lotes (com área mínima de 1.0

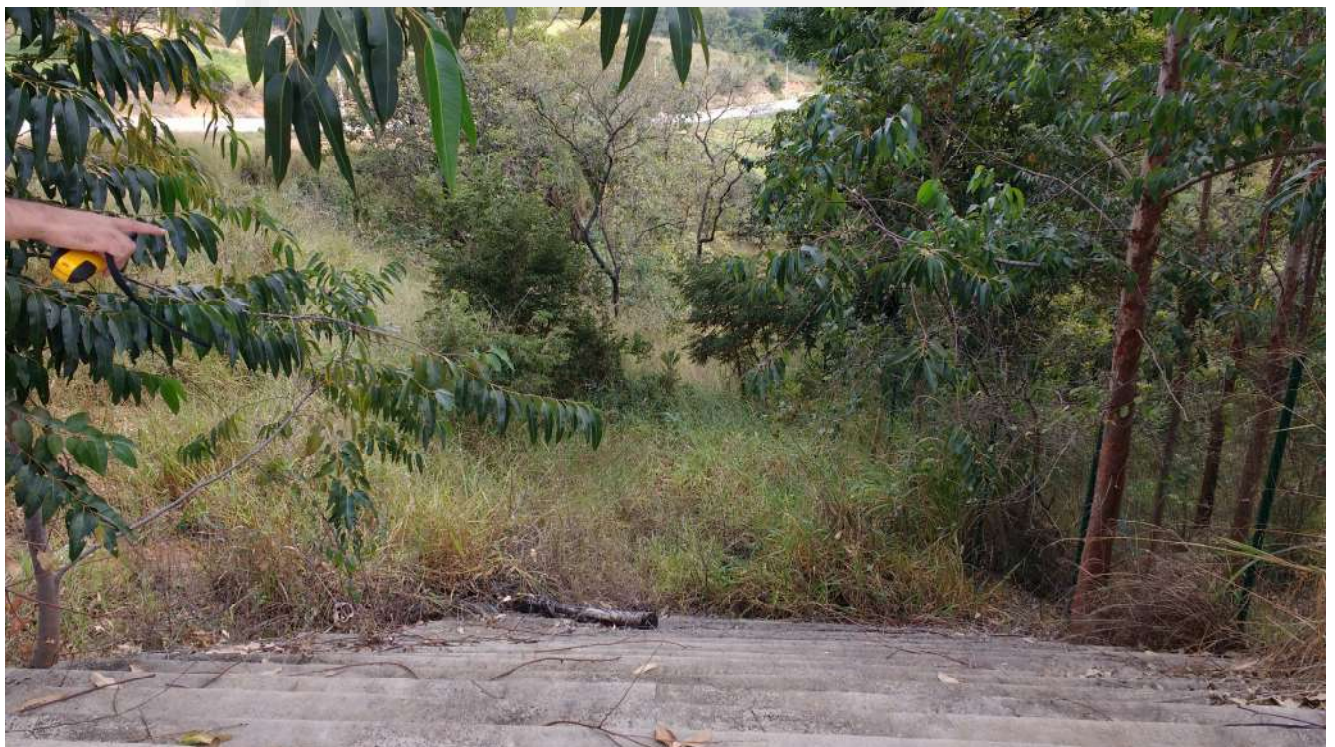
Imagem 08: Vista da “Passagem de Pedestre 5”.

Ainda sobre o tema das áreas verdes, no projeto urbanístico aprovado pela Prefeitura de Lagoa Santa e anuído pela Agência RMBH, consta que essas seriam separadas dos lotes por meio de vias de pedestres. E, de acordo com o Parecer Único nº 133/2012 (relativo à LI): “Foram previstas vias de pedestre nos fundos dos lotes que fazem divisa com as áreas verdes atendendo ao solicitado no Decreto Estadual 44.646/2007”. Em campo, foi possível perceber, conforme consta no Auto de Fiscalização de nº 50.223/2017, que as citadas vias de pedestres previstas não foram, em sua totalidade, implantadas. A fotografia abaixo exemplifica a situação de implantação da “Passagem de Pedestre 5” (que separaria a “Área Verde 4 das quadras 07, 12 e 16):

se encontra pavimentada, possui largura inferior à aprovada pela Prefeitura de Lagoa Santa – de 5m. Frisa-se trecho retirado do Auto de Fiscalização nº 50.223/2017:

Verificou-se que grande parte das vias de pedestres que foram abertas não estão pavimentadas, e encontram-se com trechos tomados pelo crescimento de capim, verificou-se apenas uma via pavimentada em concreto, entretanto o pavimento não foi implantado em toda a sua extensão. Algumas vias de pedestres foram implantadas em áreas de grandes declividades, e, por isso, são compostas com escadas em concreto que não possuem patamares. Em outras vias de pedestres, foram vistas escadas que venciam taludes. Algumas escadas verificadas apresentam grandes rachaduras, representando risco para a sua utilização. Nas vias de pedestres abertas, verificou-se a formação de processos erosivos no solo exposto. Verificou-se que não foram abertas todas as vias de pedestres previstas no projeto constante à fl. 224 do PA que foi aprovado pela Prefeitura de Lagoa Santa e anuído pela Agência da Região Metropolitana de Belo Horizonte.

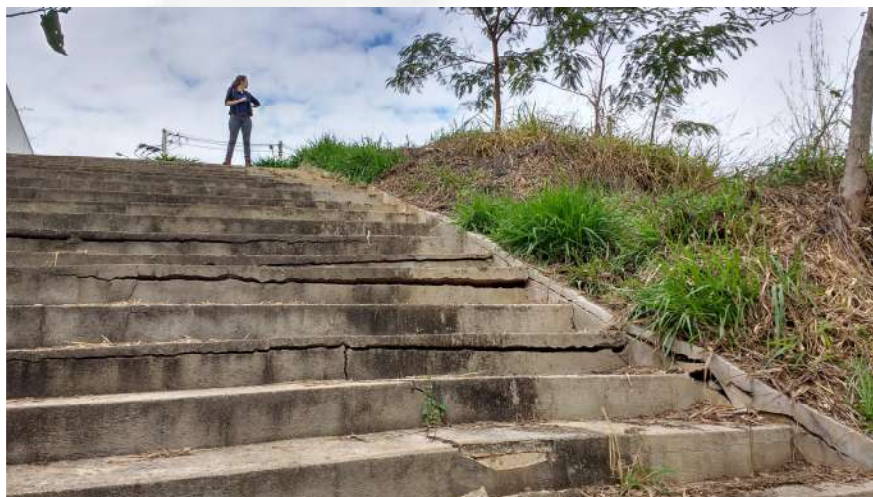
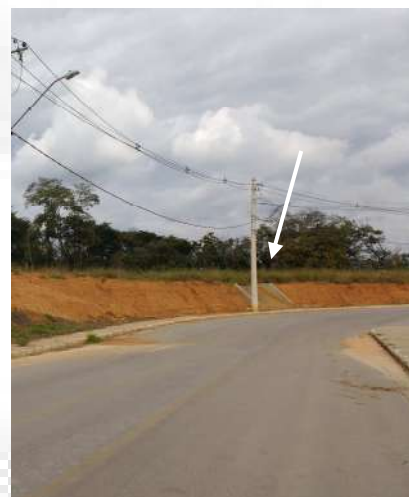
Imagens 09 e 10: Vista da “Passagem de Pedestre 1” implantada sobre terreno de grande declividade e com grandes rachaduras (imagem 09). Vista de via de pedestre que contém escada para vencimento de talude (imagem 10).

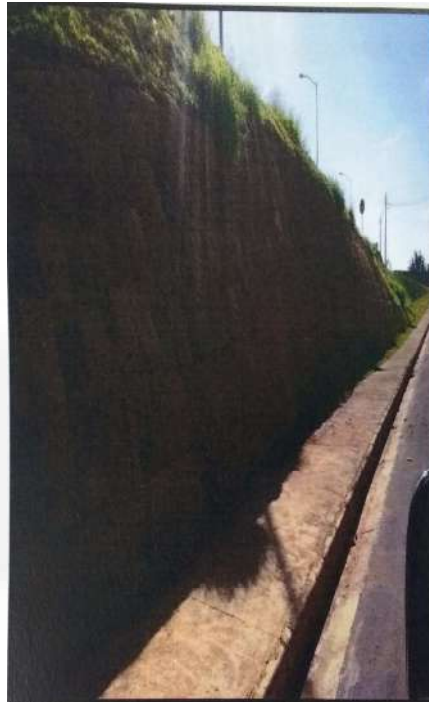
Imagem 11: Talude com inclinação máxima acima das inclinações estabelecidas para os cortes

Em vistoria, no dia 21/06/2017, observou-se taludes sem a vegetação e com os processos erosivos em desenvolvimento e outros taludes com inclinações máximas acima das inclinações estabelecidas para os cortes (vide imagem abaixo). Salienta-se que não foi apresentada informação sobre o cumprimento do citado programa. Por isso, considera-se que o programa foi descumprido.

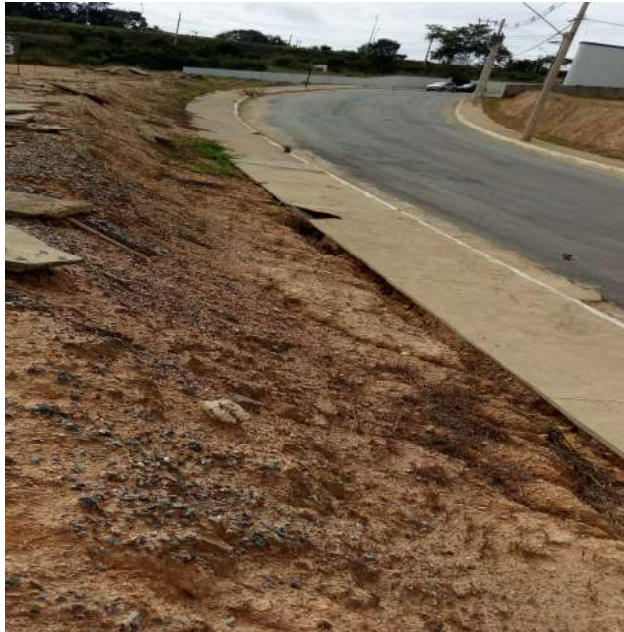
Em vistoria realizada no empreendimento pela equipe técnica da SUPRAM CM na área do empreendimento, verificou-se a presença de solo exposto em quadras de lotes e na área institucional, além de taludes de cortes com solo exposto, sem revegetação, com presença de ravinas e carreamento de sedimentos, conforme as imagens a seguir:

Imagem 12: Taludes sem revegetação em vias

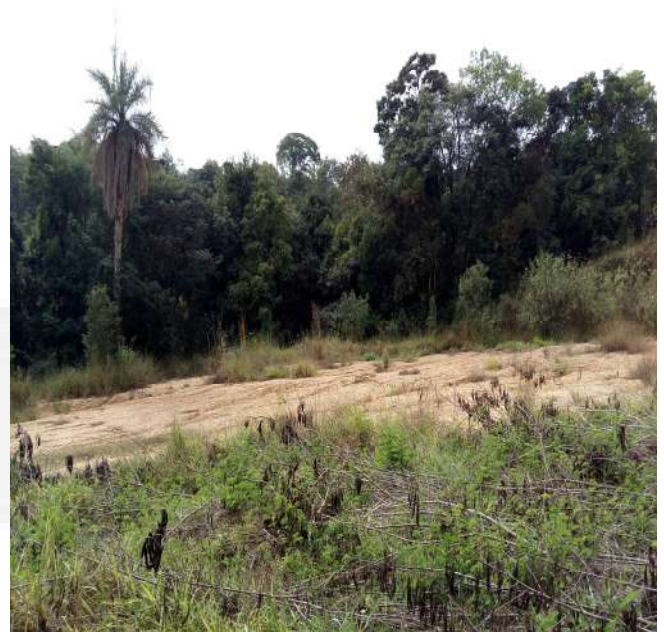
Imagem 13: Lote com solo recapeado e exposto

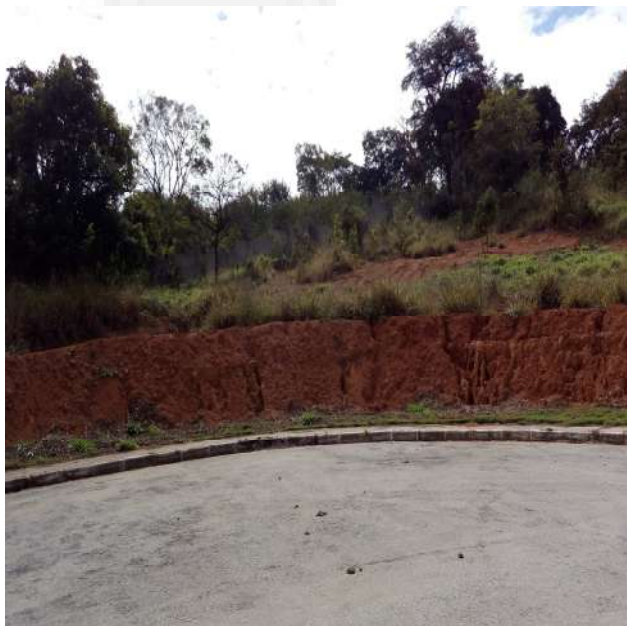
Imagem 14: Talude sem revegetação exposto

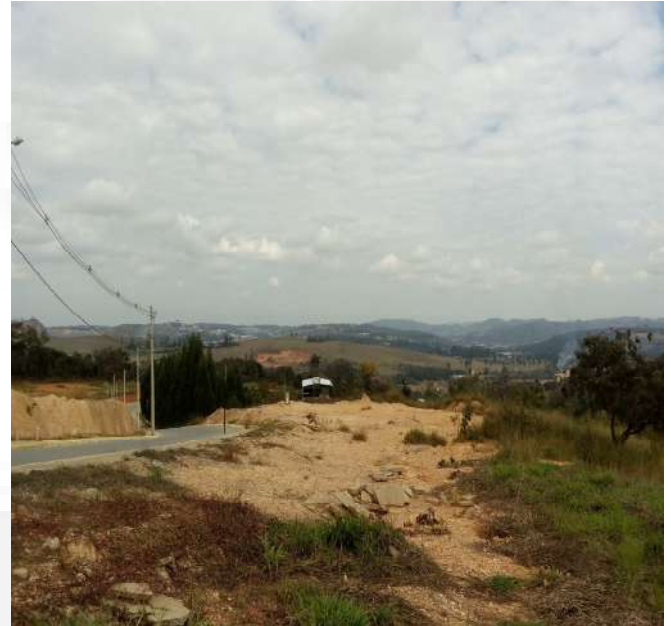
Imagem 15: Vista da Quadra 03 e talude com solo exposto

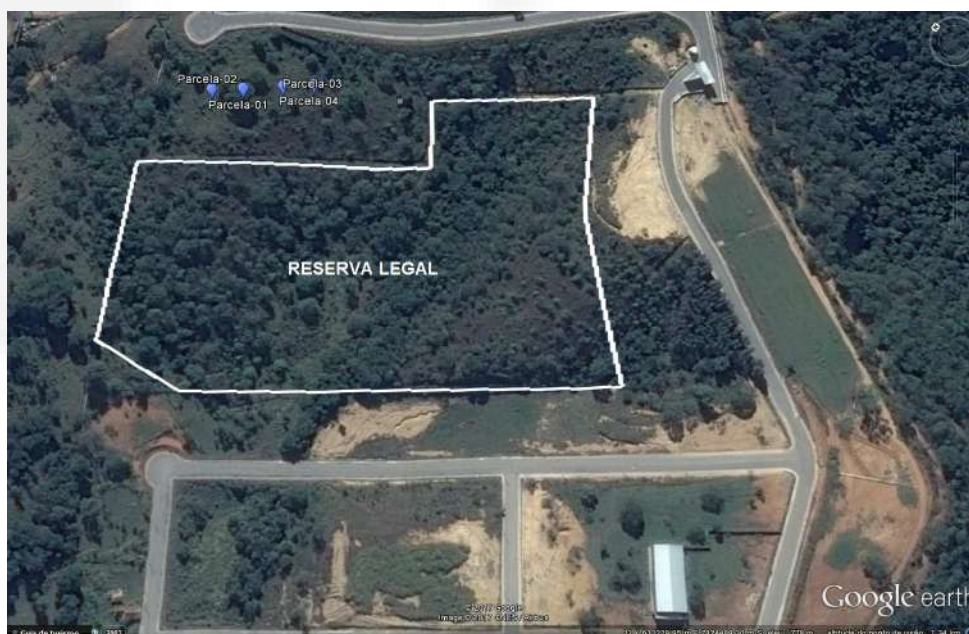
Imagem 16: Localização dos pontos (parcelas) de monitoramento de flora

De posse da informação das coordenadas geográficas dos pontos de monitoramento de flora foi utilizada ferramenta disponível de imagen de satélite Google Earth no qual foi possível visualizar a localização de cada ponto (parcela) do inventário florestal de monitoramento. Como o DATUM não foi informado, considerou-se o DATUM WGS84, conforme imagem a seguir:

Das quatro parcelas de inventário florestal amostradas na ADA do empreendimento, conforme coordenadas geográficas informadas, todas se encontram fora da área de Reserva Legal, em desacordo com o descrito no relatório. Ademais, na execução deste programa de monitoramento de flora estavam previstos a implantação de 50 unidades amostrais fixas que contemplariam a ADA.

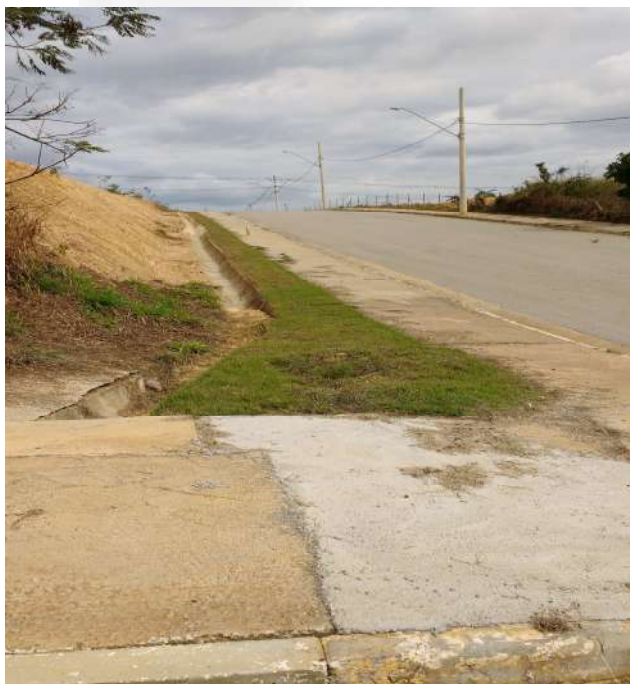
As imagens a seguir obtidas em vistoria são de trechos de vias da área do Loteamento Comercial Goiabeiras nas quais se observam a ausência de implantação do plano de arborização viária:

Imagem 18: Calçadas sem arborização

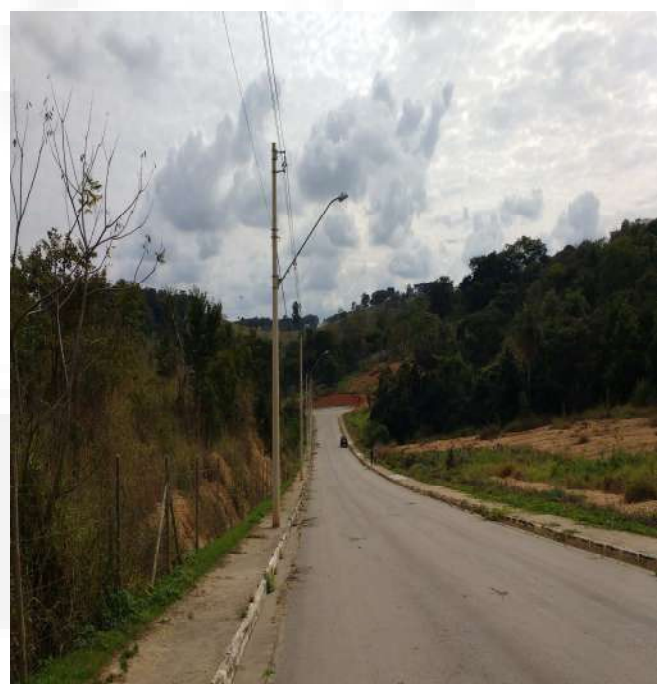
Imagem 19: Calçadas sem arborização

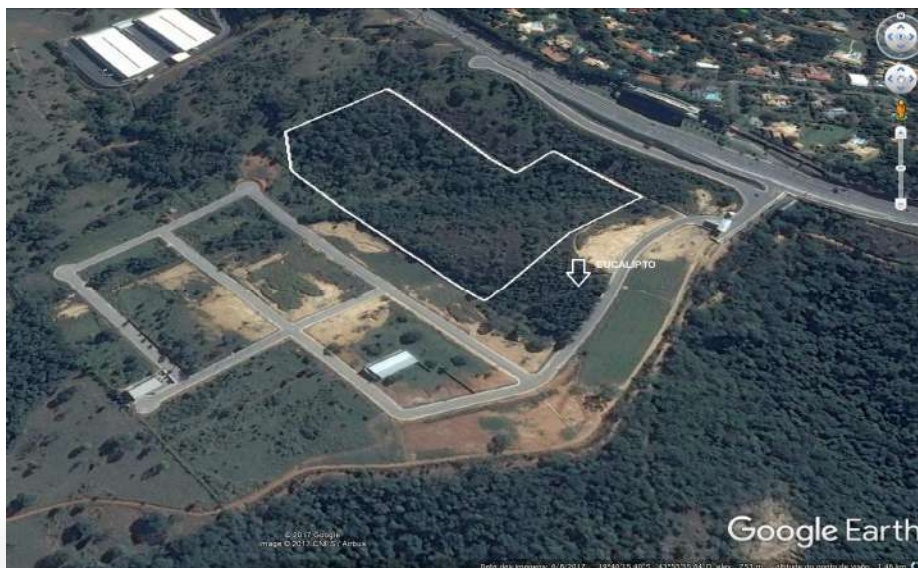
Imagem 20: Limites da área de Reserva Legal

A imagem a seguir destaca os limites da área de Reserva Legal, conforme memorial descritivo de averbação contido no Termo de Compromisso de Preservação de Florestas, seta indicativa do local do plantio de eucalipto e áreas de quadras com lotes com solo exposto sem vegetação.
