1. AUTO DE FISCALIZAÇÃO: Nº 163167 /2018 Folha 1/3

Em vistoria realizada na Fazenda Jardim e Fazenda Fala Verdade, no município de Unai/MG, na data de 19 e 20 de outubro de 2017, tendo como finalidade a elaboração de Termo de Ajustamento de Conduta - TAC, foi visto e/ou informado o que se segue:

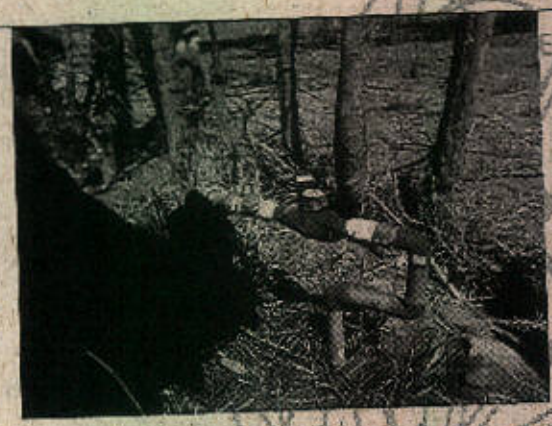
O empreendimento possui uma captação por meio de poço tubular, na coordenada geográfica 16°15'01,5"S / 46°58'46,7"O (Datum WGS 1984). Também possui outra captação através de poço tubular na coordenada geográfica 16°12'56,1"S / 46°58'54,0"O (Datum WGS 1984). Ambos os poços possuem horímetro e hidrômetro e são utilizados para dessedentação animal e consumo humano, não possuem outorgas (Fotos 1 e 2). Além disso, o empreendimento possui 3 (três) captções, sem outorga, realizadas em nascente com a finalidade de dessedentação animal nas proximidades das coordenadas geográficas: 16°13'25"S / 46°58'54,8"O; 16°13'33"S / 46°58'48,1"O; 16°13'56"S / 46°58'19,8"O (Datum WGS 1984). Os bovinos também possuem acesso a 3 (três) pontos de descida ao Rio Preto para a sua dessedentação.

Foto 1: Ponto de captação subterrânea

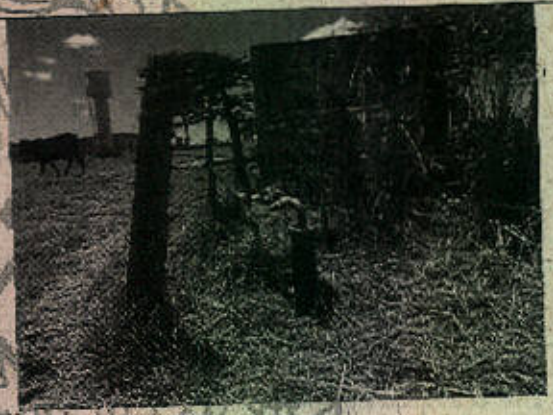
Foto 2: Ponto de captação subterrânea

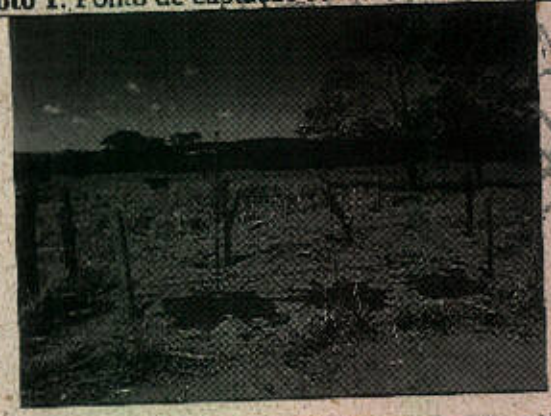
Todas as casas do empreendimento possuem sistema de tratamento de efluentes sanitários, por meio de fossas sépticas e sumidouros (Fotos 3 e 4). Conforme informado os resíduos sólidos considerados comuns são encaminhados ao aterro de Unai, e os resíduos recicláveis são doados.

Foto 3: Fossa Séptica

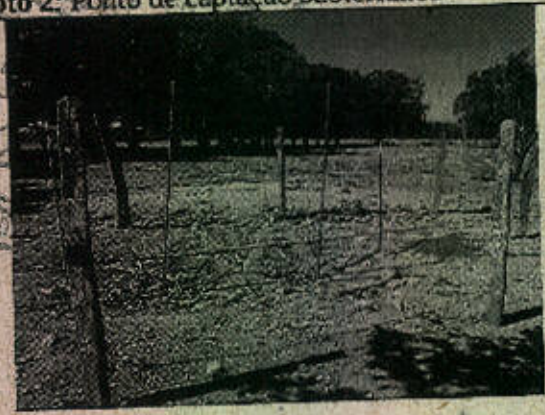
Foto 4: Fossa Séptica

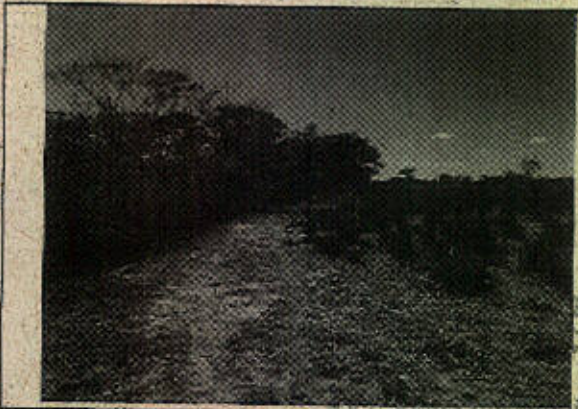
Constatou-se, ainda, intervenções em Áreas de Preservação Permanentes - APP's, anteriores ao ano de 2008, além disso, verificou-se a não existência de cercas, em sua maioria, nas áreas de pastagens que margeiam as APP's (Fotos 5 e 6), registrando-se, inclusive, a presença de bovinos em piquetes que davam acesso ao gado em 6,88 ha de APP's.

Foto 5: Área de APP não cercada contígua a áreas de pastagens.

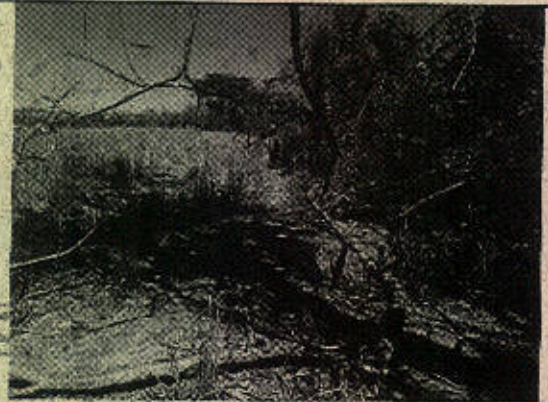
Foto 6: Área de APP não cercada contígua a áreas de pastagens.

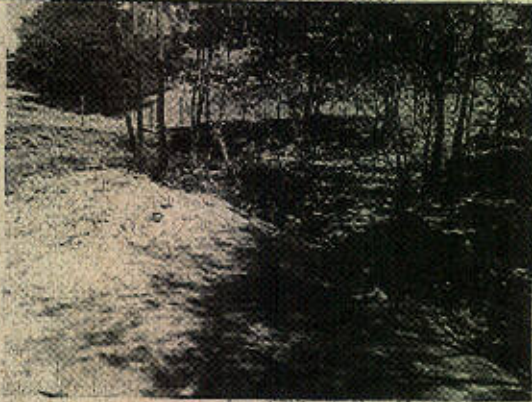
O empreendimento dispõe, ainda, de 4 (quatro) pequenos barramentos, sendo três deles em áreas próximas a nascentes, não possuindo, estes três, descargas de fundo. No momento da vistoria, uma das nascentes encontrava-se seca. Observou-se ainda, restrição de uso de recursos hídricos a (Continua...)

(CONTINUAÇÃO)... jusante de barramento na coordenada geográfica 16°13'33,38"S / 46°58'48,01"O (Datum WGS 1984 - Fotos 7 e 8).

Foto 7: Córrego de água proveniente de nascente chegando em pequeno barramento.

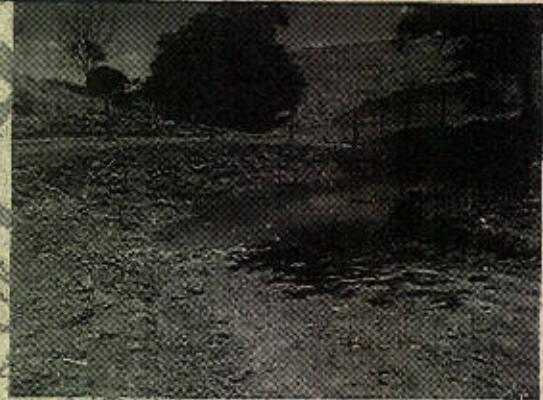
Foto 8: Pequeno barramento com restrição de água a jusante.
