**PARECER ÚNICO Nº 116/2019 – DOCUMENTO SIAM nº 0650966/2019**

<b>INDEXADO AO PROCESSO:</b> Licenciamento Ambiental	<b>PA COPAM:</b> 09478/2005/005/2014	<b>SITUAÇÃO:</b> Sugestão pelo Deferimento
<b>FASE DO LICENCIAMENTO:</b> Renovação da Licença de Operação		<b>VALIDADE DA LICENÇA:</b> 8 anos

<b>EMPREENDEDOR:</b> Manser Manutenção e Serviços Ltda.	<b>CNPJ:</b> 64.286.503/0001-58		
<b>EMPREENDIMENTO:</b> Manser Manutenção e Serviços Ltda.	<b>CNPJ:</b> 64.286.503/0001-58		
<b>MUNICÍPIO:</b> Contagem	<b>ZONA:</b> Urbana		
<b>COORDENADAS GEOGRÁFICAS (DATUM):</b> LAT/Y 19°56'0,96" LONG/X 44°04'26,57"			
<b>LOCALIZADO EM UNIDADE DE CONSERVAÇÃO:</b> APEE – Manancial Várzea das Flores e Parque Municipal Ursulina de Andrade Melo			
<input type="checkbox"/> INTEGRAL	<input checked="" type="checkbox"/> ZONA DE AMORTECIMENTO	<input type="checkbox"/> USO SUSTENTÁVEL	<input type="checkbox"/> NÃO
<b>BACIA FEDERAL:</b> Rio São Francisco	<b>BACIA ESTADUAL:</b> Rio das Velhas		
<b>UPGRH:</b> -	<b>SUB-BACIA:</b> Córrego São João		
<b>CÓDIGO:</b> B-09-05-9	<b>ATIVIDADE OBJETO DO LICENCIAMENTO (DN COPAM 217/07):</b> Fabricação de peças e acessórios para veículos rodoviários, ferroviários e aeronaves

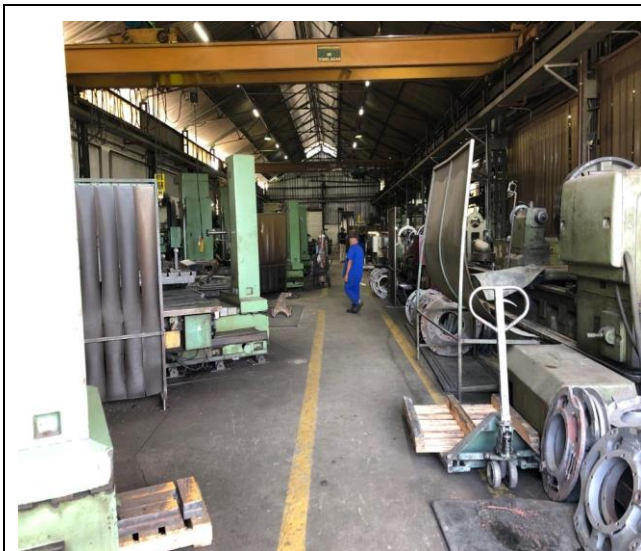
**Foto 01.** Área de produção do empreendimento.

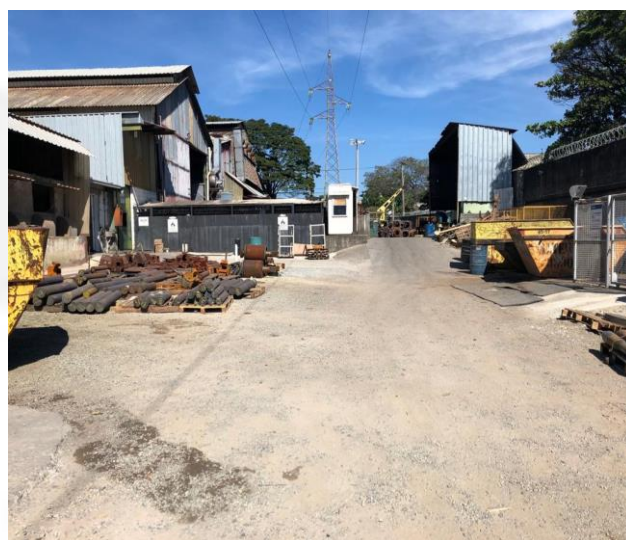
**Foto 02.** Pátio externo da área de produção

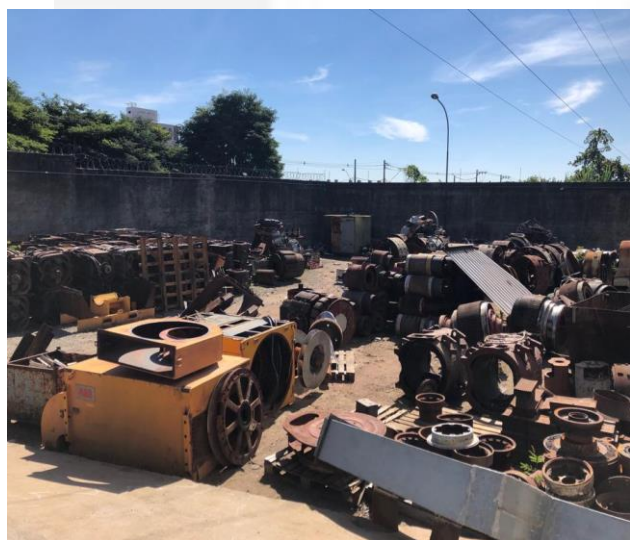
**Foto 03.** Pátio externo demonstrando o excesso de peças e sucatas armazenadas identificado na ocasião da vistoria.

Como informação complementar à vistoria realizada no empreendimento (Auto de Fiscalização Nº107345/2013) em análise do processo administrativo (Ofício Nº 654/2019), o empreendedor foi convocado a apresentar melhorias no processo de gerenciamento de resíduos e a implantar novo depósito temporário de resíduos, bem como a destinar o volume de sucatas e lâmpadas armazenados no pátio externo aos galpões de produção. Tais solicitações foram formalizadas pelo empreendedor em 20/08/2019, documento Siam R0126659/2019. Será condicionante deste parecer único que o empreendedor mantenha a implementação contínua destas melhorias.

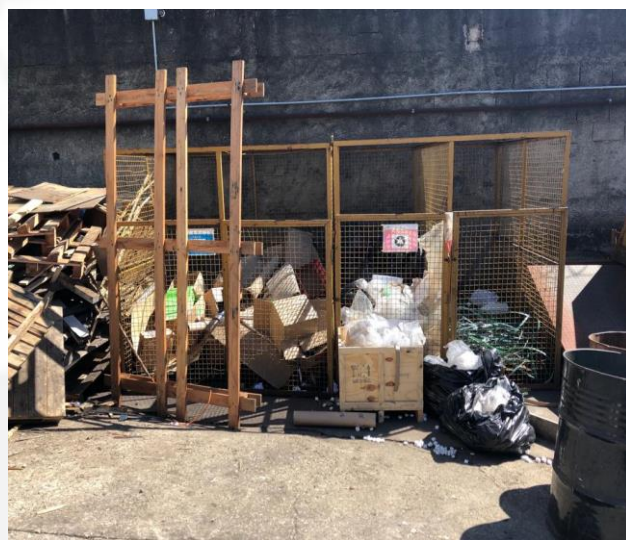
**Foto 04.** Área de armazenamento de resíduos sólidos identificado na ocasião da vistoria.

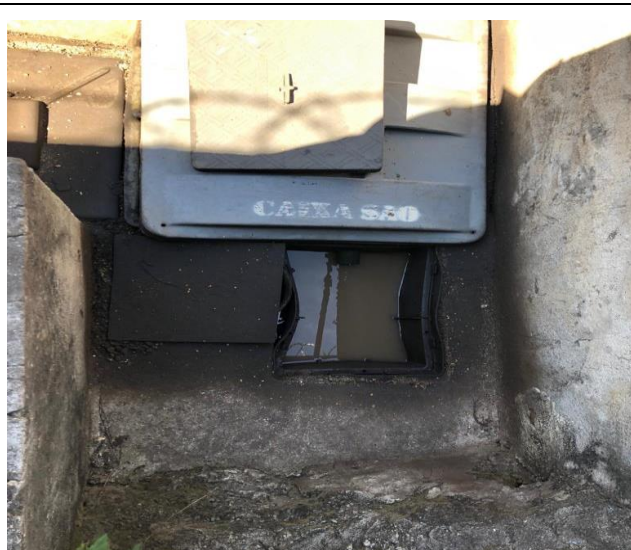
**Foto 05.** Saída da Caixa Separadora de Água e Óleo – CSAO.

Todo efluente líquido gerado pelo empreendimento, seja ele industrial ou sanitário são coletados e direcionados para tratamento pela concessionária COPASA através de contrato assinado entre as partes no Programa de Recebimento e Controle de Efluentes Não Domésticos – PRECEND vigente desde 12/01/2011. Como forma de pré-tratamento aos efluentes líquidos contaminados com óleo encontra-se em operação uma caixa separadora de água e óleo – CSAO. Será solicitado como condicionante deste parecer único a manutenção periódica deste sistema.

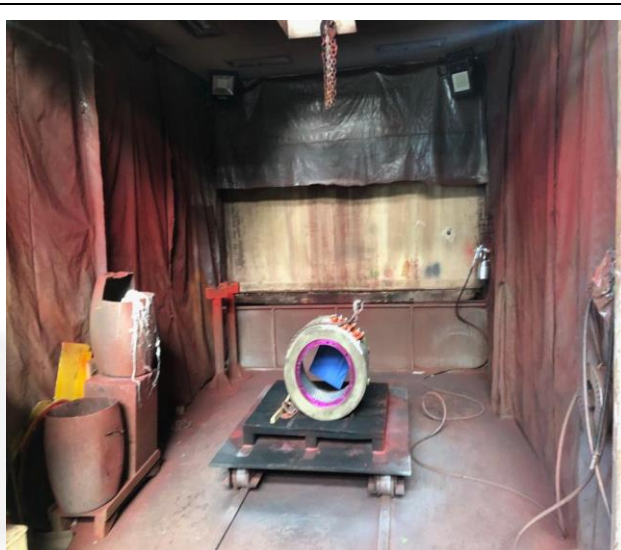
**Foto 06.** Uma das cabines de pintura existente. Aos fundos o lavador de gases tipo cortina d'água.

A pintura é realizada de modo intermitente, em cabine própria, por meio de pistola manual. Estão em operação 2 (duas) unidades de pintura: 1 (uma) de maior capacidade que possui acoplado um sistema de lavagem de gases do tipo cortina d'água e chaminé de saída de gases e 1 (uma) de menor capacidade acoplada a um exaustor e filtro manga.

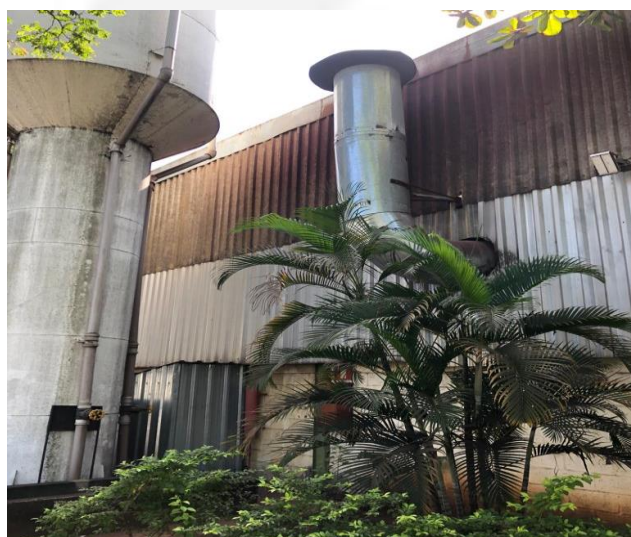
**Foto 07.** Chaminé de exaustão da cabine de pintura.

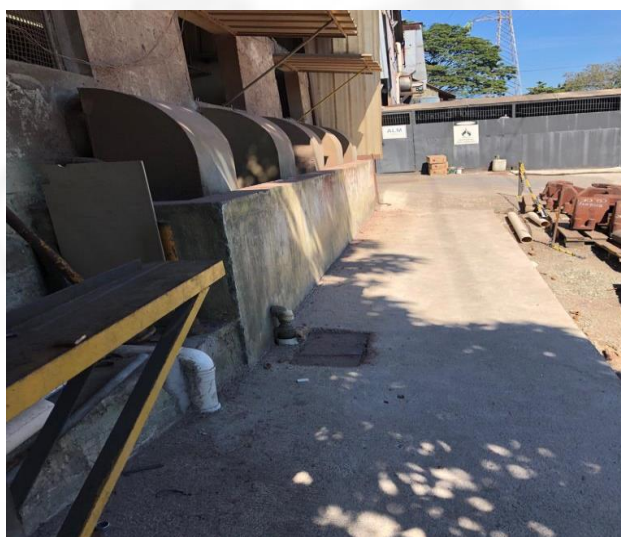
**Foto 08.** Cortina d'água presente no exaustor da unidade de remoção de resíduos de resinas.

A área de aplicação de resina é contemplada por exaustores que direcionam a vazão de ar para um lavador de gases para contenção de partículas de resinas. Por se tratar de uma área aberta, espécie de sala de aplicação, torna-se inviável realizar o monitoramento de emissões como fonte fixa. Neste caso, será condicionante deste parecer único a manutenção periódica na limpeza do sistema de lavagem dos gases para garantir a eficiência de remoção das partículas contidas no ambiente.
