Parecer nº 29/FEAM/DGR - PROJETO/2025

Parecer de Homologação do LAUDO TÉCNICOFINAL 022/2025 - Atualizado
Item 3 do Programa de Automonitoramento alterado durante a 99ª Reunião Ordinária da Câmara de Atividades Industriais (CID) do Conselho Estadual de Política Ambiental (Copam), realizada dia 27/03/2025

PA COPAM: 00488/2018/001/2018	Situação: Sugestão por deferimento				
Fase do Licenciamento: LOC	Validade da Licença: 8 anos				
PROCESSOS VINCULADOS	PROCESSO				
Outorga	Processo de outorga nº 5469/2018				
Outorga	Processo de outorga nº 02810/2009				
Processo Híbrido SEI	1370.01.0044703/2020-69				
Empreendedor:	Usipar Indústria e Comércio Ltda. CNPJ: 21.587.696/0003-36				
Empreendimento:	Usipar Indústria e Comércio Ltda. CNPJ: 21.587.696/0003-36				
Município: Sete Lagoas	Zona: Urbana				
Coordenadas Geográfica Datum: WGS84	LAT/Y: 19°26'22,64"	LONG/X: 44°19'33,93"			
Localizado em Unidade de Conservação: -		<input type="checkbox"/> INTEGRAL	<input type="checkbox"/> ZONA DE AMORTECIMENTO	<input type="checkbox"/> USO SUSTENTÁVEL	<input checked="" type="checkbox"/> NÃO

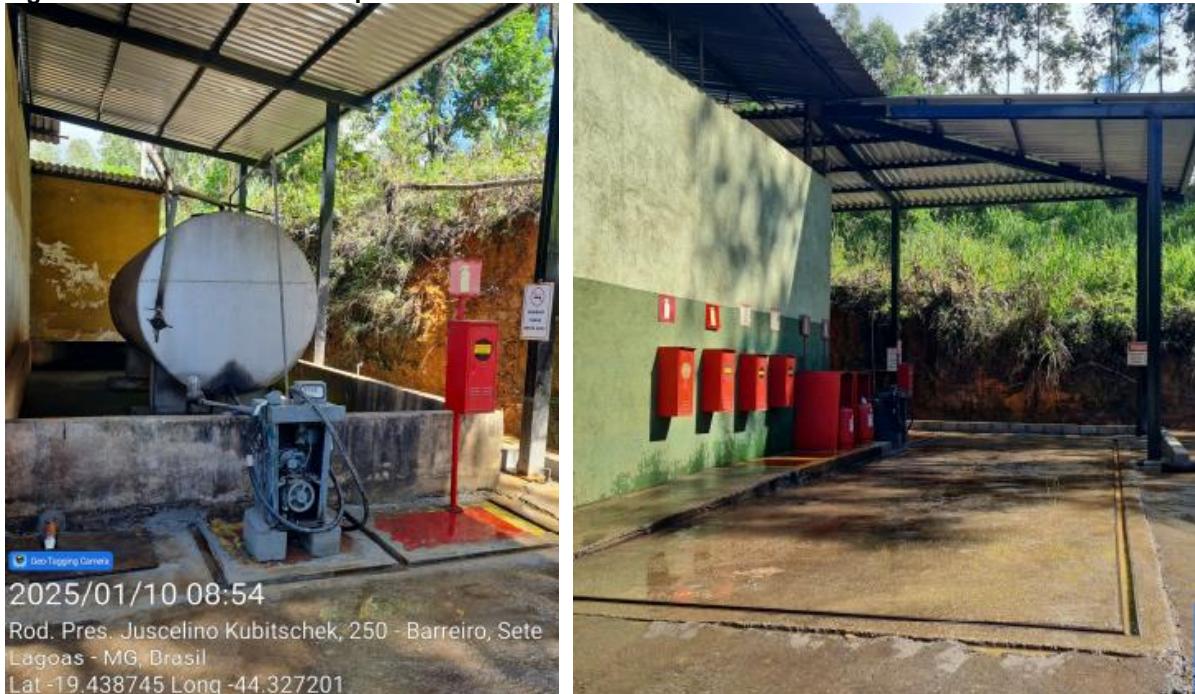
Figura 3. Fotos da área do tanque de óleo diesel.

- A bacia de contenção do tanque foi convertida em uma bacia cega, e foi instalada, do lado de fora da bacia de contenção, uma caixa de drenagem com um balde para coleta de possíveis vazamentos;

A imagem a seguir apresenta algumas das adequações realizadas, conforme Figura 3.

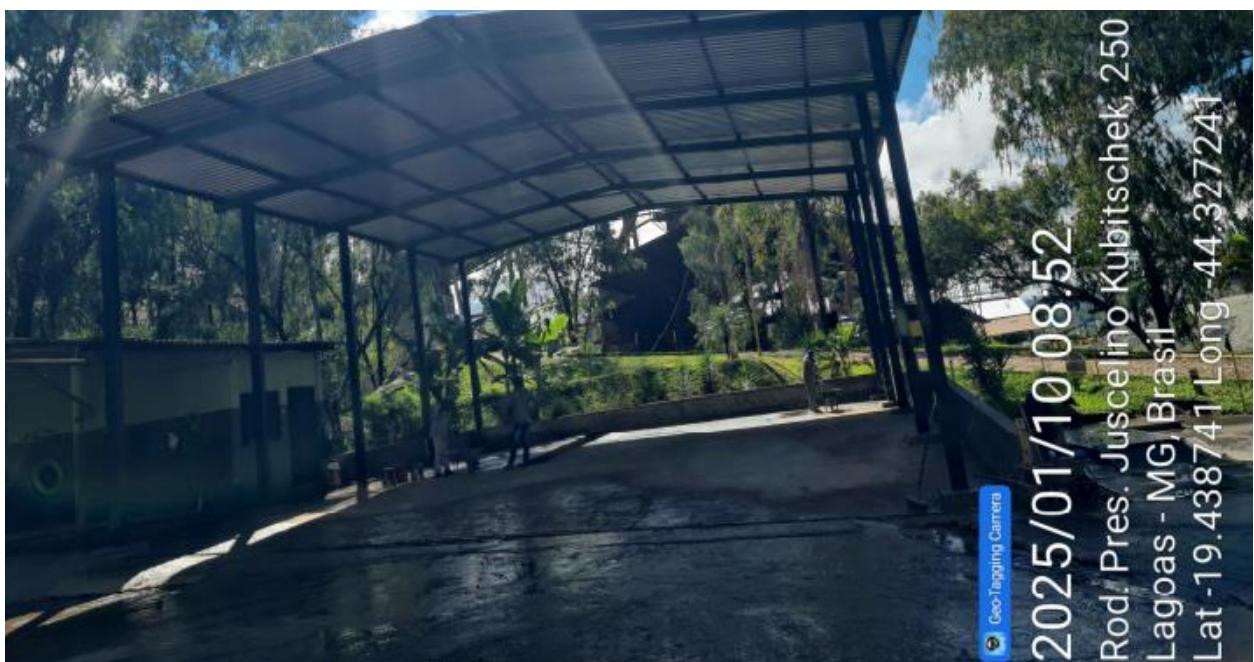
Figura 4. Área de lavagem ocorrerá em área coberta com telhado de estrutura metálica.

Ainda de acordo com a Informação Complementar nº 03 (Ofício FEAM/DGR - PROJETO nº 245/2024), foram apresentados esclarecimentos sobre as melhorias realizadas na área do lava-jato, conforme evidenciado na Figura 4, incluindo as seguintes ações:

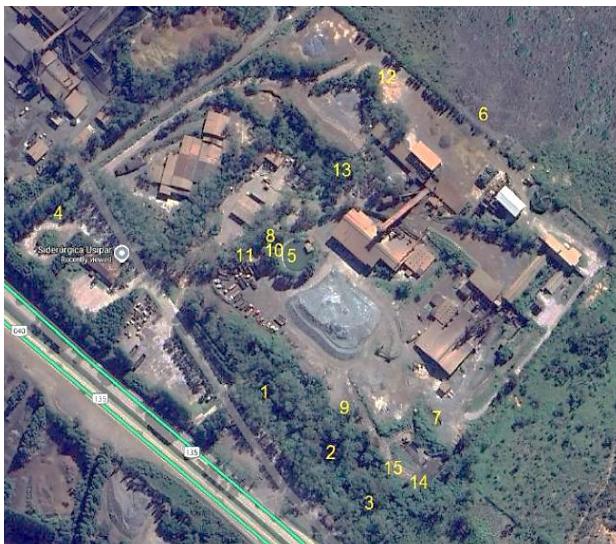
Figura 16. Localização das cacimbas.

Cacimba 01	Excedente lançado na rede da rodovia
Cacimba 02	Infiltração e reaproveitamento-bomba SAP
Cacimba 03	Infiltração e reaproveitamento-bomba SAP
Cacimba 04	Infiltração e reaproveitamento-bomba SAP
Cacimba 05	Recirculação dos fornos excedente lança na cacimba 10
Cacimba 06	Infiltração
Cacimba 07	Infiltração e direcionamento a cacimba 03
Caixa de areia 08	Direcionamento a cacimba 10
Cacimba 09	Infiltração e direcionamento a cacimba 02
Cacimba 10	Infiltração e direcionamento a cacimba 01
Cacimba 11	Infiltração e direcionamento a cacimba 01
Cacimba 12	Infiltração e direcionamento a cacimba 13
Cacimba 13	Infiltração e direcionamento a cacimba 01
Caixa de retenção 14	Drenagem com bomba ASP e pá carregadeira para as caixas de decantação
Cacimba 15	Infiltração e direcionamento a cacimba 03

É informado que as cacimbas 08 e 14 são construídas em alvenaria, enquanto as demais são escavadas e possuem características permeáveis. Além disso, a água pluvial acumulada nas cacimbas é aproveitada no processo de produção, na umectação de vias e pátios e, quando não utilizada, infiltra naturalmente no solo. As águas das cacimbas 01, 02, 03, 04 e 10 são direcionadas para a cacimba 05, que é empregada no resfriamento dos fornos.

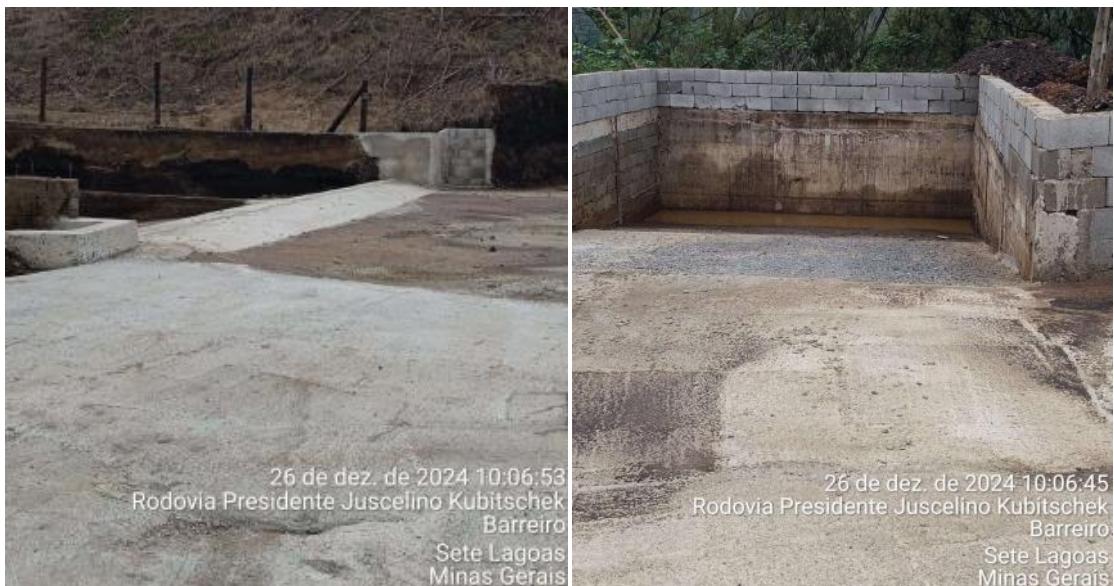
Figura 17. Muro de contenção muro de contenção lateral e uma caixa de decantação de concreto, com função emergencial de recolhimento das águas pluviais que possam carrear pó de balão.

Quanto ao pó de balão supracitado, a Informação Complementar 04 (Ofício FEAM/DGR - PROJETO nº 245/2024) esclarece que o muro de contenção também tem como objetivo evitar que a água da drenagem pluvial da USIPAR escoe para dentro do terreno vizinho. Foi obtida anuênciia do proprietário para a realização de obras de reparo e contenção nas margens do terreno, com o intuito de prevenir, no futuro, que a água da chuva escoe para o local, evitando assim danos ao solo e erosões.

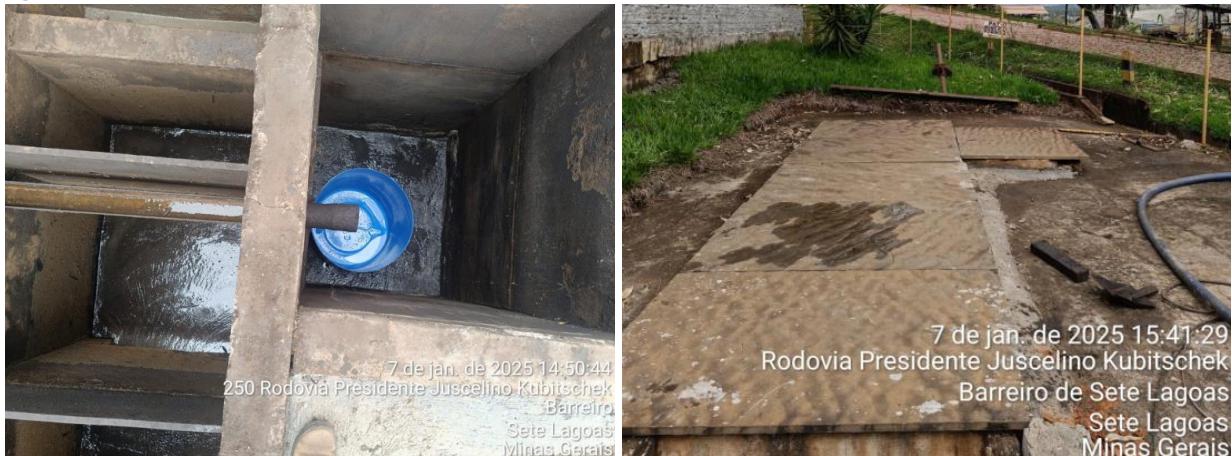
Também foram apresentados desenhos descritivos relacionados à ETE instalada, bem como à caixa CSAO. A caixa CSAO que atende ao lavador de caminhões, assim como a área de abastecimento e recebimento de óleo diesel e a bomba de abastecimento, passaram por reformas. As laterais dessas estruturas foram fechadas para impedir a entrada de águas pluviais. Adicionalmente, a caixa de coleta de óleo foi drenada, e um tambor foi instalado para o armazenamento adequado de óleos e graxas segregados, conforme apresentado na Figura 19.

Figura 19. A caixa cega foi drenada e equipada com um tubo conectado à calha, direcionando o óleo para um balde /tambor para destinação adequada (Direita). As tampas foram ajustadas para impedir a entrada de água (esquerda).

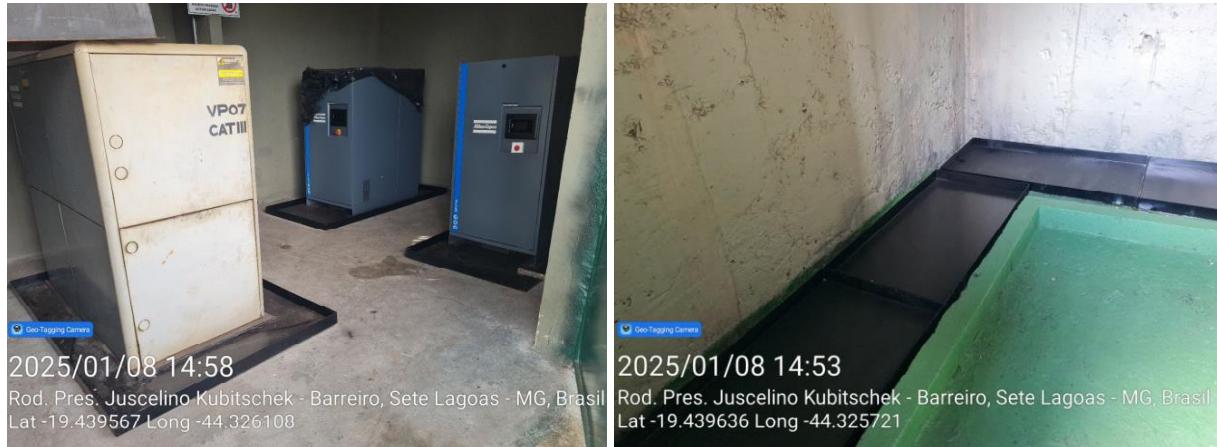
Além disso, para minimizar o uso de CSAO, todos os compressores de ar, assim como o depósito de óleos e graxas, foram instalados em bacias de contenção impermeáveis, fabricadas com chapas de aço carbono e revestidas com pintura protetiva. Os pisos dessas áreas foram reformados e impermeabilizados, e os portões de acesso receberam chapas para impedir a entrada de águas pluviais.

Figura 20. Sala de compressores ar do forno 02 (Esquerda). Depósito de óleos e graxas, forno 01 (Direita).

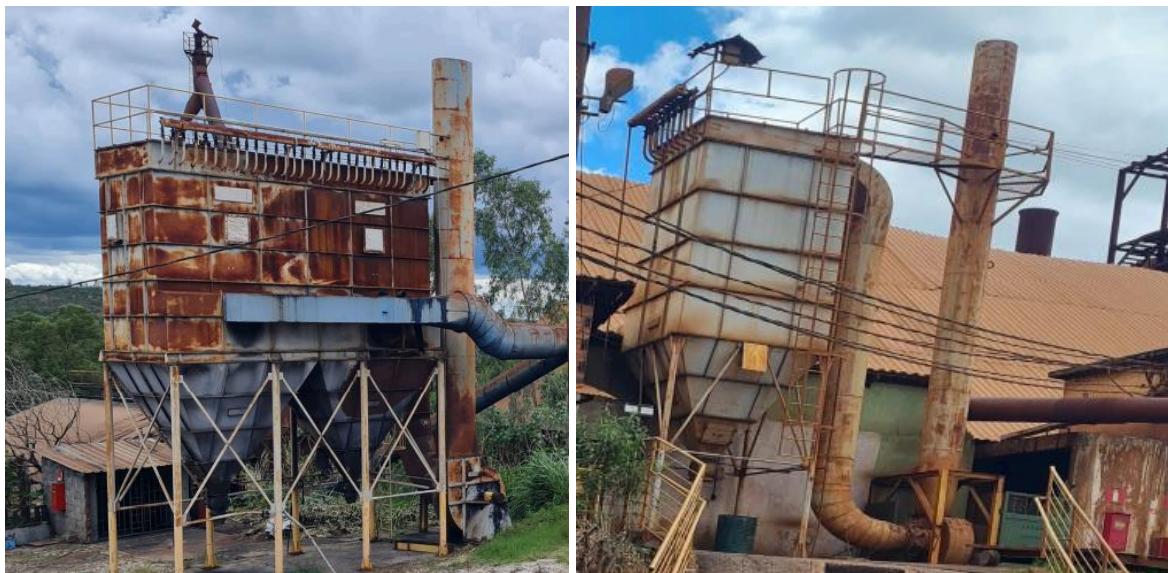
Figura 21. Filtro de mangas de carvão do forno 01 (Esquerda). Filtro de mangas de carvão do forno 02 (Direita).

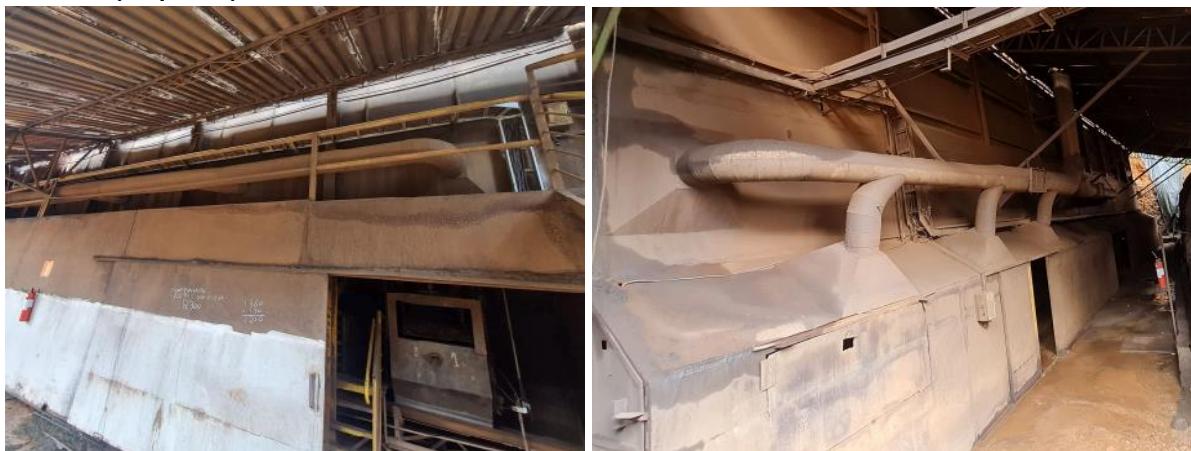
Também foi apresentada a situação das coifas e captações de poeira de minério do Forno 01, em que todo o processo é enclausurado, contando com 8 coifas de exaustão direcionadas a um filtro de mangas dedicado. Da mesma forma, foram apresentadas as coifas e captações de poeira de minério do forno 02, onde todo o processo é enclausurado, com 9 coifas de exaustão direcionadas a um filtro de mangas também dedicado (Figura 22).

Figura 22. Coifas e captações de poeira de minério Forno 01 (Direita). Coifas e captações de poeira de minério Forno 02 (Esquerda).

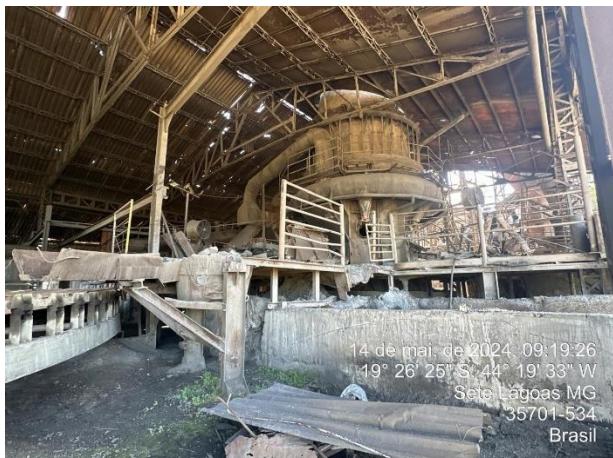
A Usipar possui 02 (dois) altos-fornos, com capacidade máxima de 8.400 e 12.000 ton/dia. Durante a vistoria foi possível observar que o alto-forno 01 se encontrava com suas estruturas deterioradas, necessitando de reformas e melhorias antes que as atividades sejam retomadas.

Durante a vistoria observou-se que as estruturas do alto-forno 01 necessitam de melhorias, previamente à retomada das operações, pois foi possível notar que algumas partes desta estrutura estão deterioradas, com acúmulo de sujeira e incluindo resíduos Classe I (Foto 1 e Foto 2). Como o empreendimento se encontrava paralisado, não foi possível observar as emissões das chaminés. Mas foram vistos os filtros de cada área, desde o local onde há o descarregamento de minério, até a queima desse para a produção da gusa.

Foto 1: Estrutura do alto-forno 01, podendo observar avarias nas telhas e estruturas necessitando de reparos

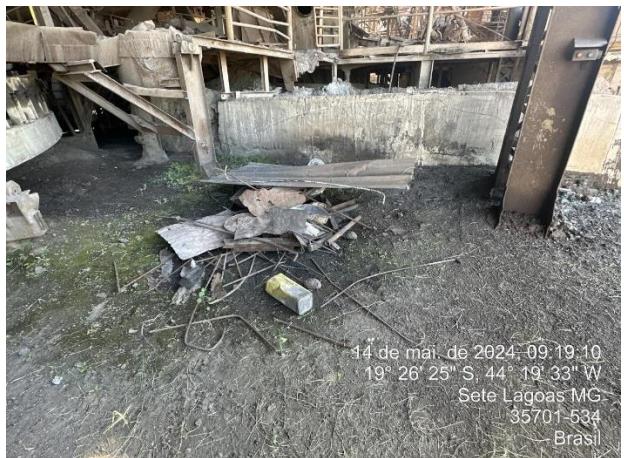
Foto 2: Mistura de resíduos, incluindo com vestígios oleosos (gerando mancha ao entorno), na área do alto-forno 01

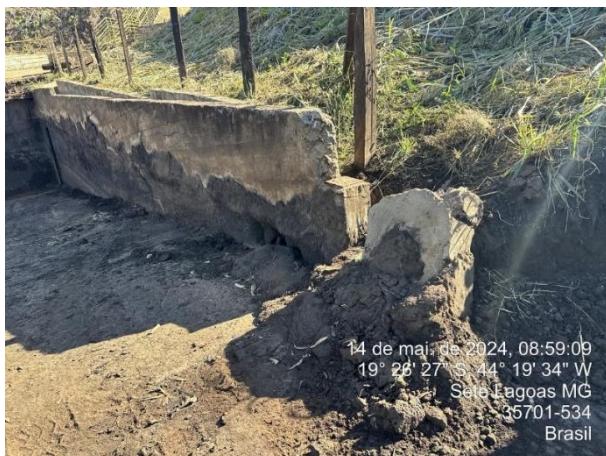
Foto 13: Avaria observado no tanque de decantação.

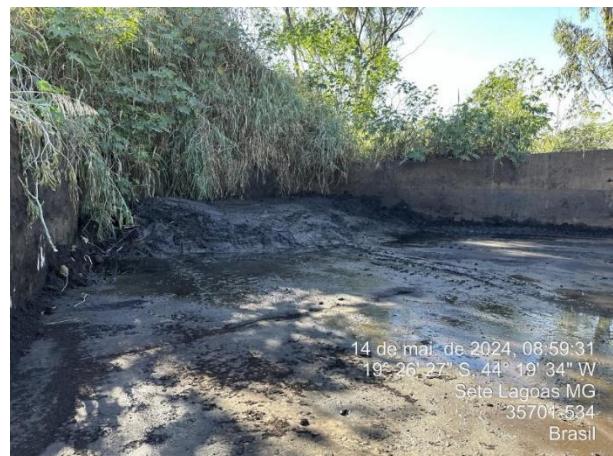
Foto 14: Material que está fora dos tanques de decantação, que foram raspados para a margem da área. Este material está contido por muro de concreto.

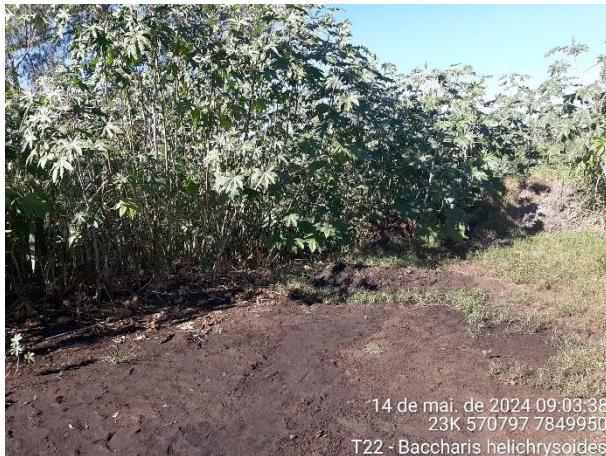
Foto 15: Material raspado, retirado das margens do tanque de decantação de pó de balão. Neste local foi evidenciado o carreamento de material para fora dos limites da propriedade.

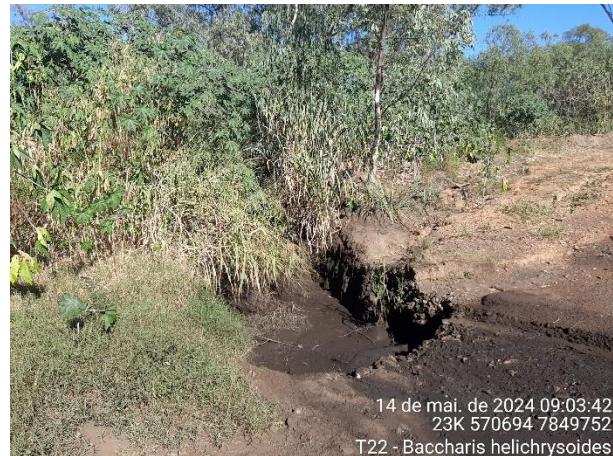
Foto 16: Indícios de direcionamento do escoamento de água que carrega pó de balão para parte baixa da área do empreendimento.

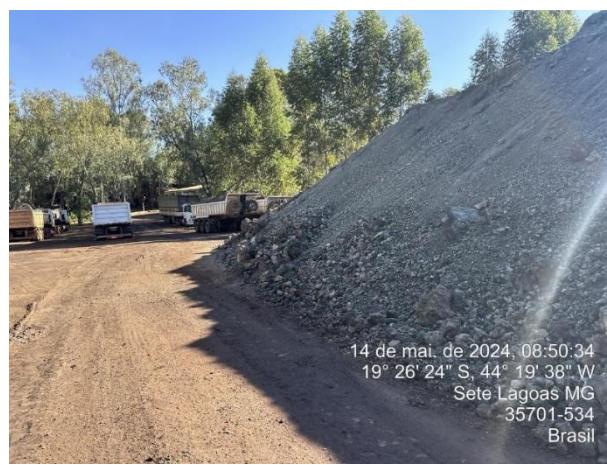
Foto 22: Evidência da pilha invadindo parte do acesso da área operacional.

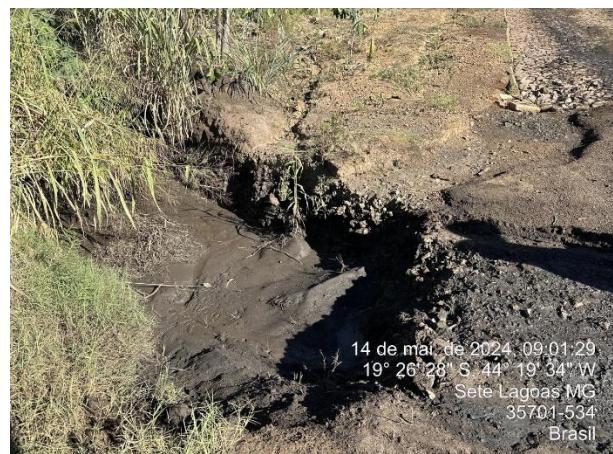
Foto 26: Cacimba existente coletora de água de chuva com sedimento de pó de balão.

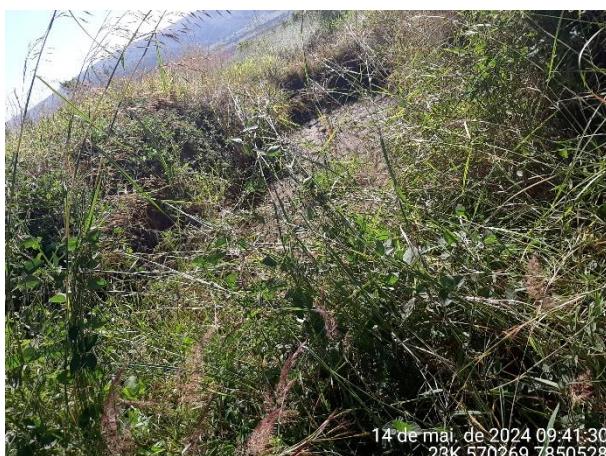
Foto 27: Cacimba localizada dentro dos limites da Reserva Legal da propriedade.

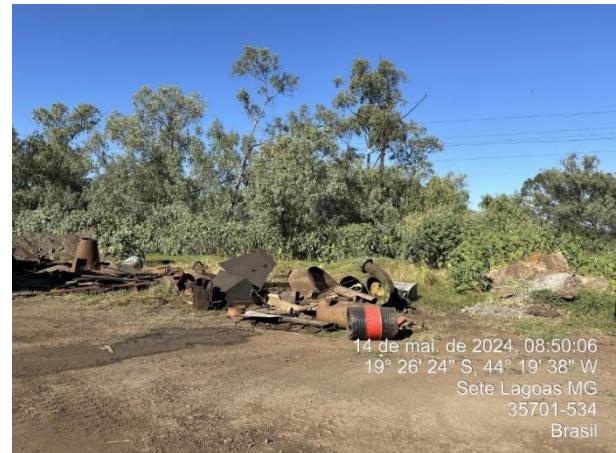
Foto 52: Resíduos dispostos diretamente no solo (Classe I e Classe II)

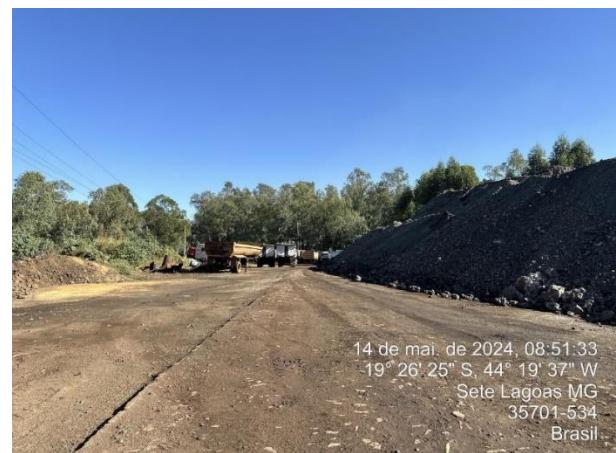
Foto 54: Vista da pilha em relação à via de acesso a qual transitam os caminhões
