Parecer nº 72/SEMAD/SUPRAM NORTE-DRRA/2021

## 1.PARECER ÚNICO Nº 0262993/2020 (SIAM)

INDEXADO AO PROCESSO:	PA COPAM:	SITUAÇÃO:
Licenciamento Ambiental	11771/2011/006/2019	Sugestão pelo Deferimento
FASE DO LICENCIAMENTO:	Licença Prévia Concomitante com Licença de Instalação e com Licença de Operação (LP + LI + LO) - <b>Ampliação</b>	Validade: 14/10/2021

O empreendimento Viasolo Engenharia Ambiental S/A. pretende com este licenciamento atuar no setor de aterro de disposição final de resíduos não perigosos – Classe II-A e II-B, exercendo suas atividades no município Montes Claros - MG.

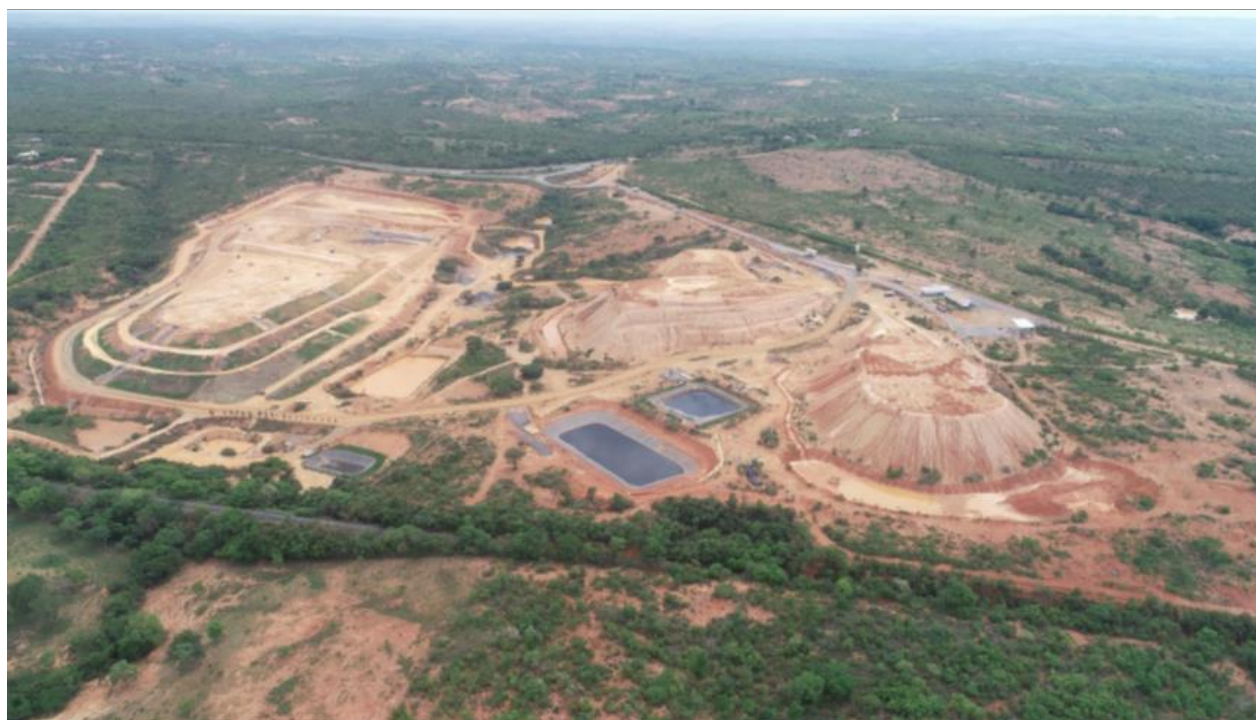
As instalações da Viasolo são compostas por portaria, escritório, balança rodoviária, unidade de aterragem, lagoa de acumulação e bombeamento de chorume, lagoas de armazenamento de chorume, lagoas de regularização de vazões de águas pluviais, lagoas de acumulação de águas pluviais para reuso, pátio de manobra de veículos.

Segue imagem aérea da área operada pelo empreendimento Viasolo Engenharia Ambiental S.A – Montes Claros-MG.

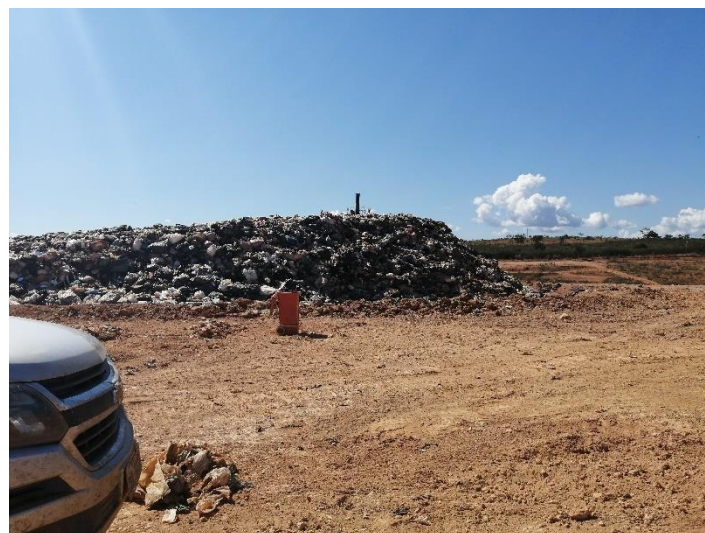
**Foto 2:** Aterramento de Resíduos

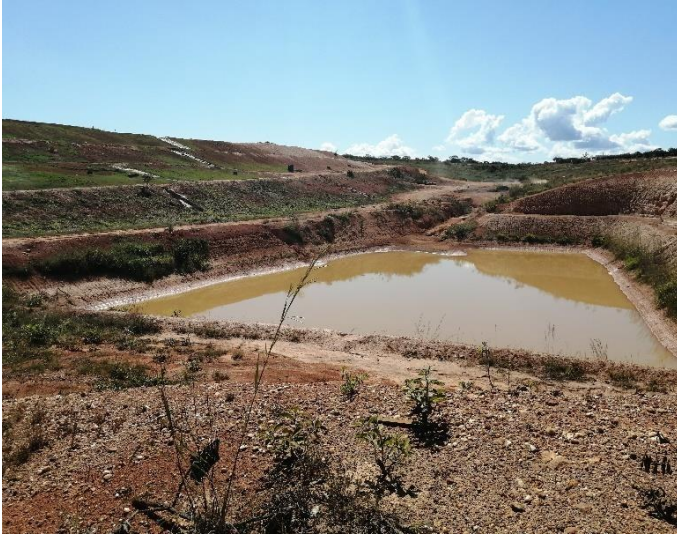
**Foto 3:** Lagoa de Acumulação de Água da Chuva

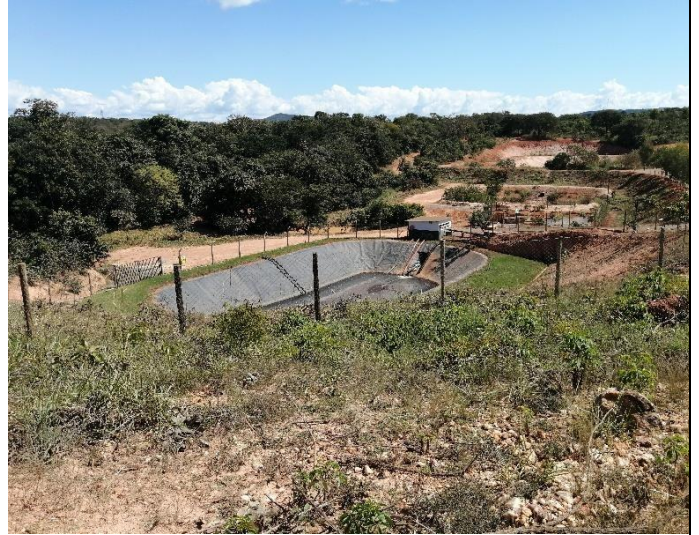
**Foto 4:** Lagoa de Acumulação e Bombeamento de Chorume

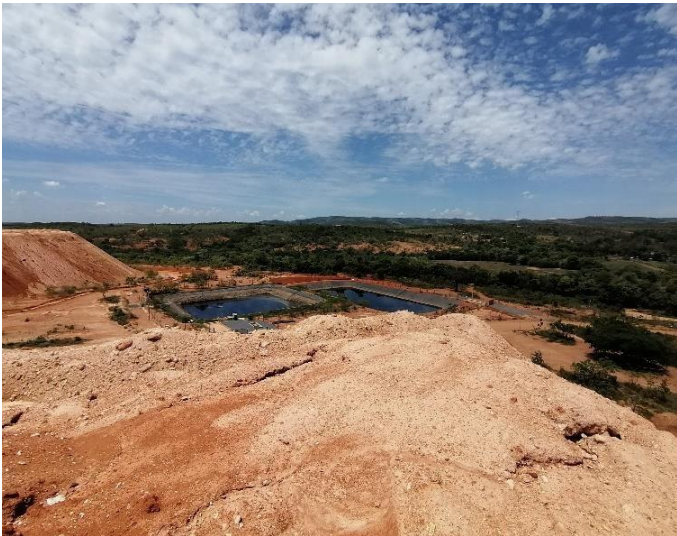
**Foto 5:** Lagoas de Acumulação de Chorume

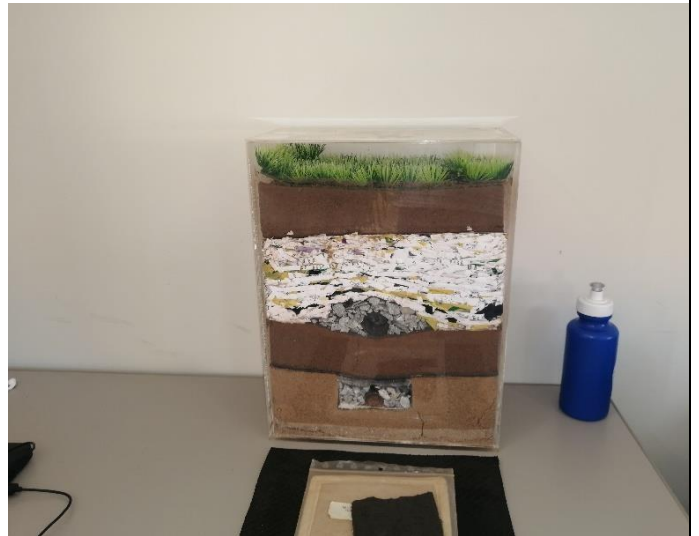
**Foto 6:** Maquete de Dreno Testemunho
