## GOVERNO DO ESTADO DE MINAS GERAIS

Unidade Regional de Regularização Ambiental Zona da Mata - Coordenação de Análise Técnica

Parecer nº 61/FEAM/URA ZM - CAT/2023

Parecer Único de Licenciamento Convencional nº 61 (77208487)			
PA SLA Nº: 1655/2020	SITUAÇÃO: Sugestão pelo deferimento		
<b>EMPREENDEREDOR:</b>	Lebourg e Cia Ltda	<b>CNPJ:</b>	17.085.895/0001-07
<b>EMPREENDIMENTO:</b>	Lebourg e Cia Ltda	<b>CNPJ:</b>	17.085.895/0001-07
<b>MUNICÍPIO:</b>	Ressaquinha/MG	<b>ZONA:</b>	Rural
<b>CRITÉRIO LOCACIONAL INCIDENTE:</b>			
CÓDIGO:	ATIVIDADE OBJETO DO LICENCIAMENTO (DN COPAM 217/2017):	CLASSE	CRITÉRIO LOCACIONAL
A-02-09-7	Extração de rocha para produção de britas	4	
A-05-01-0	Unidade de Tratamento de Minerais - UTM, com tratamento a seco	3	0
F-06-01-7	Postos revendedores, postos ou pontos de abastecimento, instalações de sistemas retalhistas, postos flutuantes de combustíveis e postos revendedores de combustíveis de aviação	2	
CONSULTORIA/RESPONSÁVEL TÉCNICO:	REGISTRO:		
Virtual Engenharia Ambiental Leonardo Pittella - Engenheiro de Minas	CREA MG – 72.114/D (ART nº 14202000000005951421)

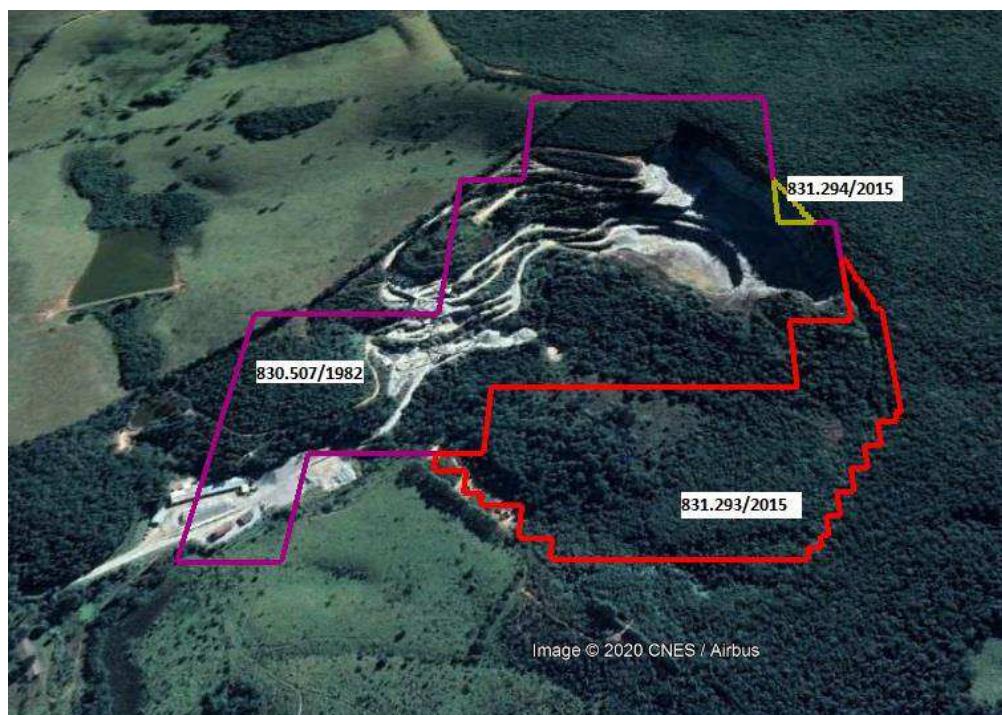
Poligonais ANM de titularidade da Lebourg e Cia Ltda

A área adicional de 0,18 ha requerida por meio do processo ANM 831.294/2015 destinava-se a complementar pontualmente o espaço geográfico entre o contorno da cava atual e o limite do terreno de propriedade da empresa. Nesta porção do terreno, os trabalhos de lavra pendentes de execução foram aqueles destinados apenas ao ajuste geométrico das bermas e taludes em preparação para atingir o perfil da cava final.

A área adicional de 9,45 ha requerida por meio do processo ANM 831.293/2015, por sua vez, destinava-se a permitir, no futuro, a expansão da cava da mina no sentido sul, bem como a inclusão, no âmbito de um novo título mineral, de um trecho adicional do

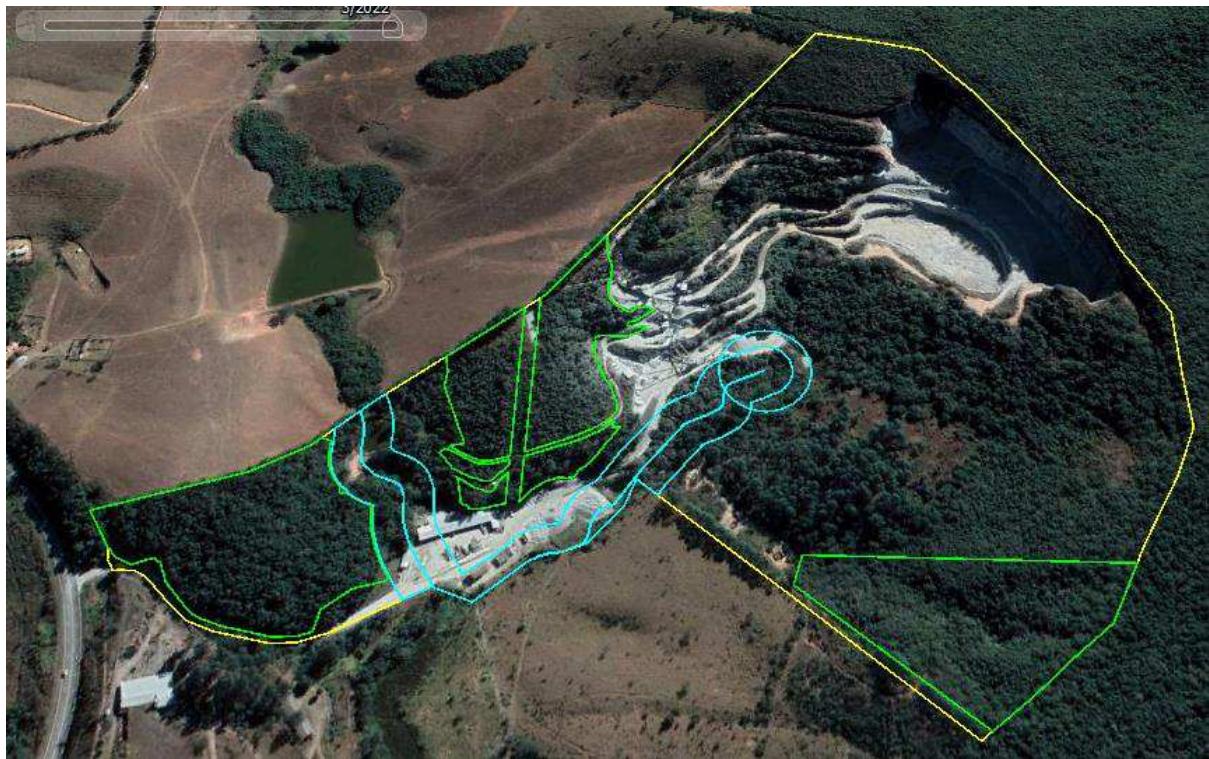
Demarcação da Reserva Legal da Fazenda São Bento, conforme dados cadastrados no CAR. OBS: polígono azul=APP, polígono amarelo = Área Total e polígonos verdes = RL

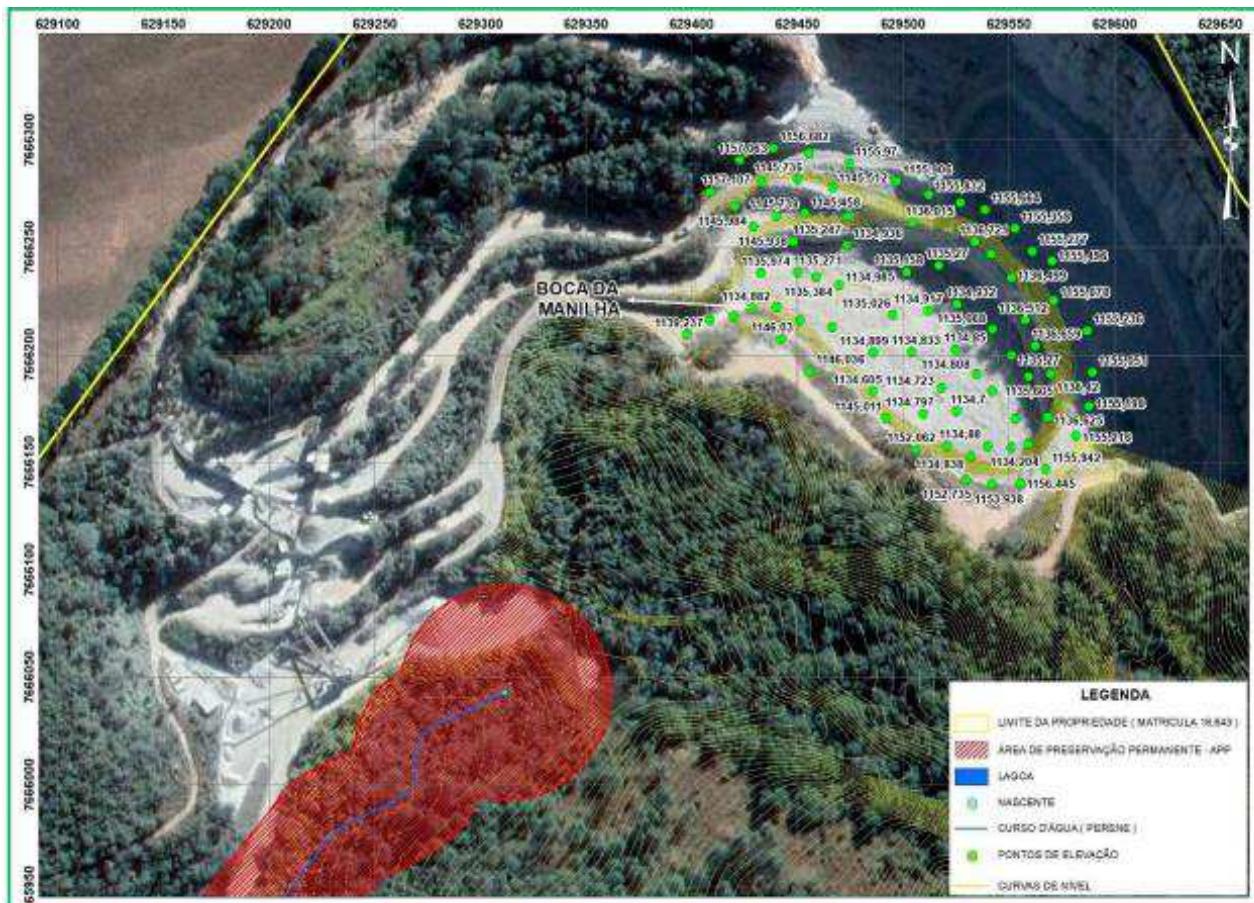
Levantamento atualizado da localização da nascente (fonte: PIA, 2023)

A posição da nascente e do trecho de curso d'água imediatamente à jusante havia sido determinada baseando-se apenas em dados secundários. O levantamento topográfico conferiu uma exatidão em relação à posição das faixas de APP no entorno das feições hidrográficas, o que fez com que áreas operacionais da empresa há muito implantadas, passassem a estar inseridas nestas faixas e precisassem, assim, ser regularizadas.
