**PARECER ÚNICO Nº 116/2019 – DOCUMENTO SIAM nº 0650966/2019**

<b>INDEXADO AO PROCESSO:</b> Licenciamento Ambiental	<b>PA COPAM:</b> 09478/2005/005/2014	<b>SITUAÇÃO:</b> Sugestão pelo Deferimento
<b>FASE DO LICENCIAMENTO:</b> Renovação da Licença de Operação		<b>VALIDADE DA LICENÇA:</b> 8 anos

<b>EMPREENDEDOR:</b> Manser Manutenção e Serviços Ltda.	<b>CNPJ:</b> 64.286.503/0001-58		
<b>EMPREENDIMENTO:</b> Manser Manutenção e Serviços Ltda.	<b>CNPJ:</b> 64.286.503/0001-58		
<b>MUNICÍPIO:</b> Contagem	<b>ZONA:</b> Urbana		
<b>COORDENADAS GEOGRÁFICAS (DATUM):</b> LAT/Y 19°56'0,96" LONG/X 44°04'26,57"			
<b>LOCALIZADO EM UNIDADE DE CONSERVAÇÃO:</b> APEE – Manancial Várzea das Flores e Parque Municipal Ursulina de Andrade Melo			
<input type="checkbox"/> INTEGRAL	<input checked="" type="checkbox"/> ZONA DE AMORTECIMENTO	<input type="checkbox"/> USO SUSTENTÁVEL	<input type="checkbox"/> NÃO
<b>BACIA FEDERAL:</b> Rio São Francisco	<b>BACIA ESTADUAL:</b> Rio das Velhas		
<b>UPGRH:</b> -	<b>SUB-BACIA:</b> Córrego São João		
<b>CÓDIGO:</b> B-09-05-9	<b>ATIVIDADE OBJETO DO LICENCIAMENTO (DN COPAM 217/07):</b> Fabricação de peças e acessórios para veículos rodoviários, ferroviários e aeronaves

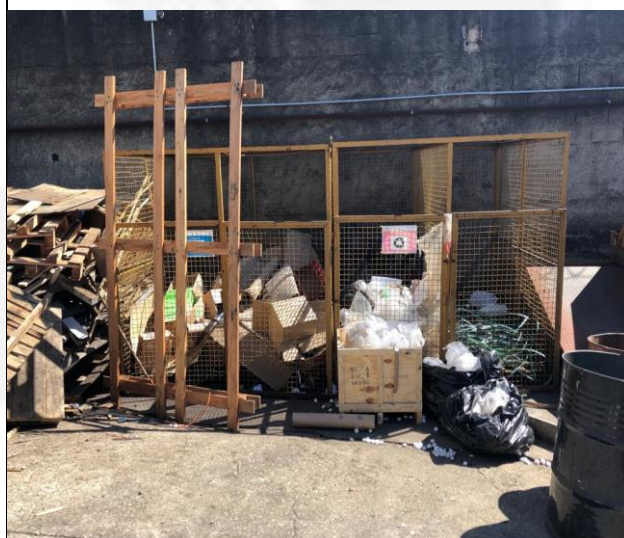
**Foto 04.** Área de armazenamento de resíduos sólidos identificado na ocasião da vistoria.

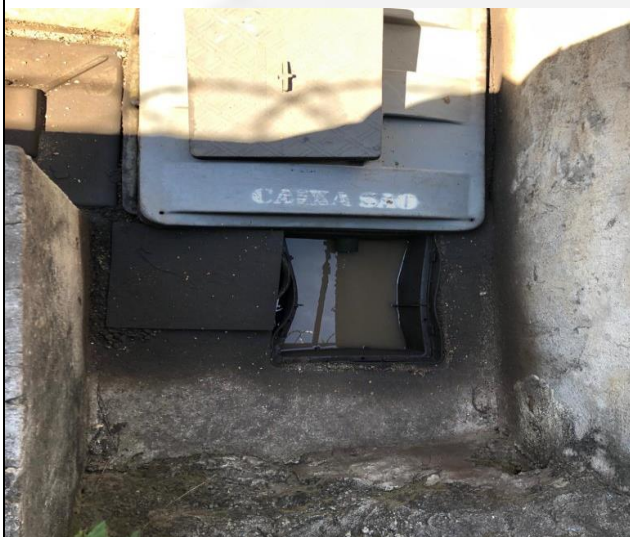
**Foto 05.** Saída da Caixa Separadora de Água e Óleo – CSAO.

Todo efluente líquido gerado pelo empreendimento, seja ele industrial ou sanitário são coletados e direcionados para tratamento pela concessionária COPASA através de contrato assinado entre as partes no Programa de Recebimento e Controle de Efluentes Não Domésticos – PRECEND vigente desde 12/01/2011. Como forma de pré-tratamento aos efluentes líquidos contaminados com óleo encontra-se em operação uma caixa separadora de água e óleo – CSAO. Será solicitado como condicionante deste parecer único a manutenção periódica deste sistema.

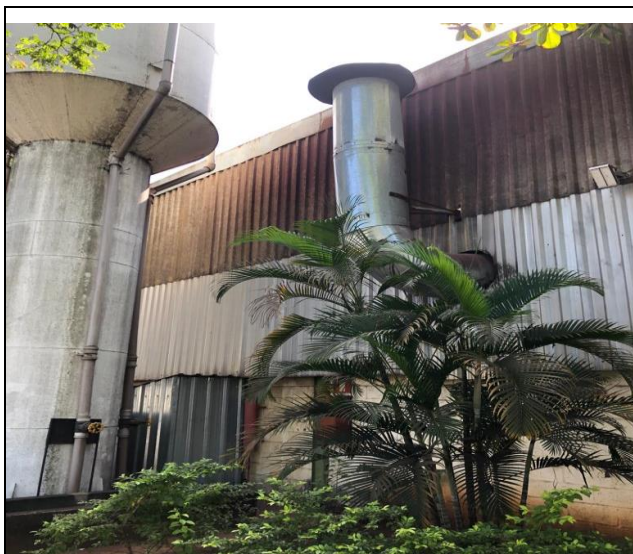
**Foto 07.** Chaminé de exaustão da cabine de pintura.

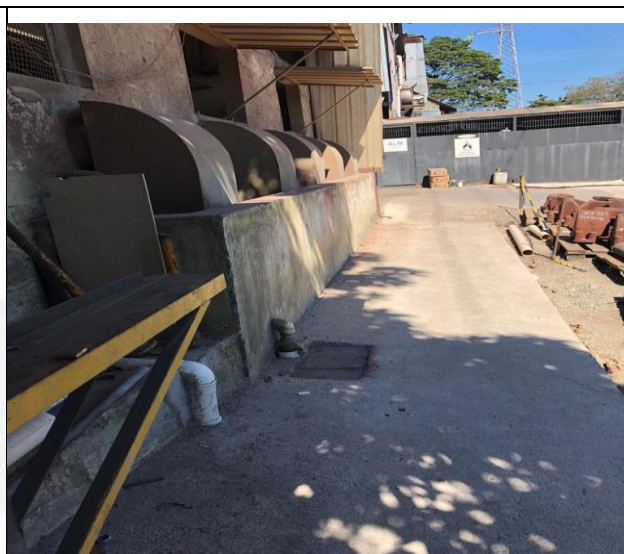
A área de aplicação de resina é contemplada por exaustores que direcionam a vazão de ar para um lavador de gases para contenção de partículas de resinas. Por se tratar de uma área aberta, espécie de sala de aplicação, torna-se inviável realizar o monitoramento de emissões como fonte fixa. Neste caso, será condicionante deste parecer único a manutenção periódica na limpeza do sistema de lavagem dos gases para garantir a eficiência de remoção das partículas contidas no ambiente.

**Foto 08.** Cortina d'água presente no exaustor da unidade de remoção de resíduos de resinas.
