Parecer nº 70/SEMAD/SUPRAM LESTE-DRRA/2021

Parecer Técnico de Licença Ambiental Simplificada (RAS) nº 70/2021			
Nº DOCUMENTO DO PARECER ÚNICO VINCULADO AO SEI:30222116			
PA COPAM SLA Nº: 620/2021		SITUAÇÃO: Sugestão pelo Indeferimento	
EMPREENDEDOR: Pemagran Mineração SA		CPF/CNPJ:11.898.965/0004-02	
EMPREENDIMENTO: Pemagran Mineração SA		CPF/CNPJ:11.898.965/0004-02	
ENDEREÇO: Fazenda Córrego Novo			
MUNICÍPIO(S):Franciscópolis-MG		ZONA: Rural	
COORDENADAS GEOGRÁFICAS: Latitude 18° 2' 14,44"S e Longitude 42° 6' 2,50" W			
CRITÉRIO LOCACIONAL INCIDENTE: Não há incidência de critério locacional			
CÓDIGO:	ATIVIDADE OBJETO DO LICENCIAMENTO (DN COPAM 217/17):	CLASSE	PARÂMETRO
A-02-06-2	Lavra a céu aberto – Rochas ornamentais e de revestimento	2	Produção bruta de 5.867,66 m³/ano
A-05-04-6	Pilha de rejeito/estéril de rochas ornamentais e de revestimento, pegmatitos, gemas e minerais não metálicos.		Área útil de 1,0 ha
CONSULTORIA/RESPONSÁVEL TÉCNICO:		REGISTRO/ART:

Parecer Técnico de Licença Ambiental Simplificada (RAS) nº 70/2021 (SEI nº30217258)

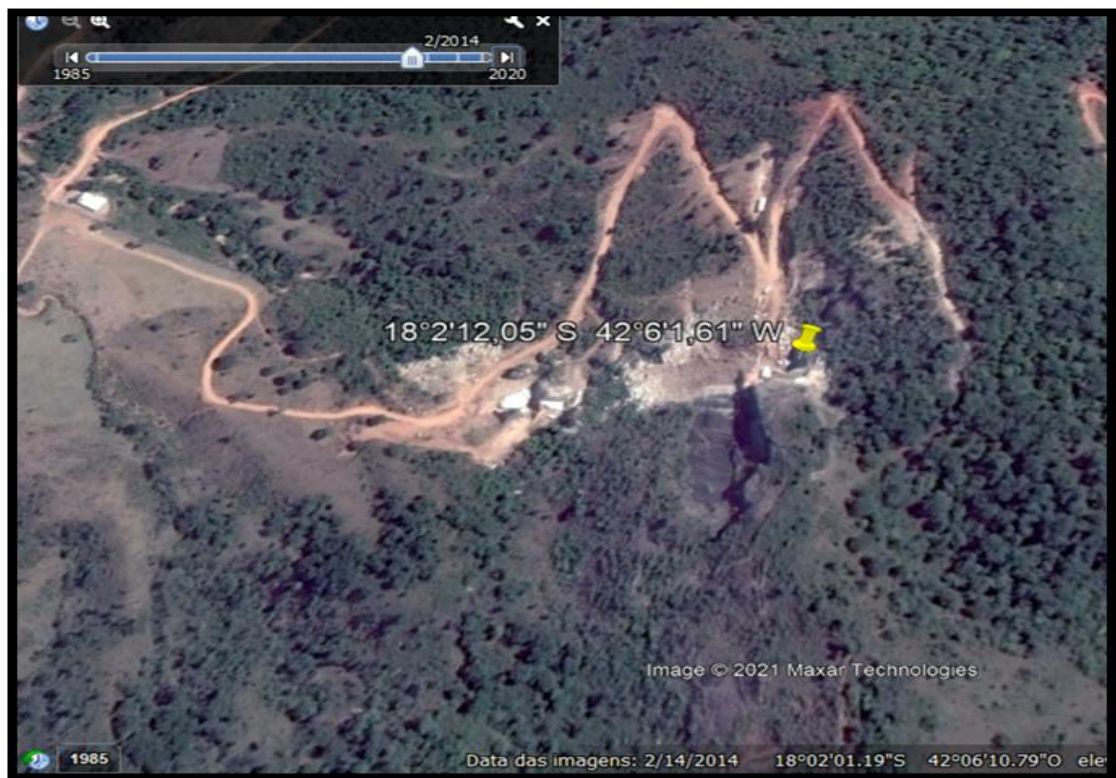
Figura 01- Coordenada da área de avanço de lavra (imagem 2014). Fonte: *Google Earth Pro*, 2021. Acesso em 31/05/2021

No âmbito da análise do processo PA nº16303/2011/004/2017 a equipe SUPRAM LM verificou em imagens de satélite disponíveis no Software Google Earth, sendo constatado que entre os anos de 2014 e 2015, ocorreu supressão de vegetação nativa em área de 2,29ha para o avanço da área de lavra, sendo lavrado Auto de Fiscalização nº101158 e Auto de Infração nº235052. Pontua-se que, o empreendedor informou no processo SLA nº620/2021, na caracterização (cód-08040), que ocorreu supressão de vegetação no período posterior a 22 de julho de 2008 e a data de acesso ao SLA que se enquadram no art. 1º da Resolução SEMAD/IEF nº 1905, de 12 de agosto de 2013 e que se encontra regularizada.

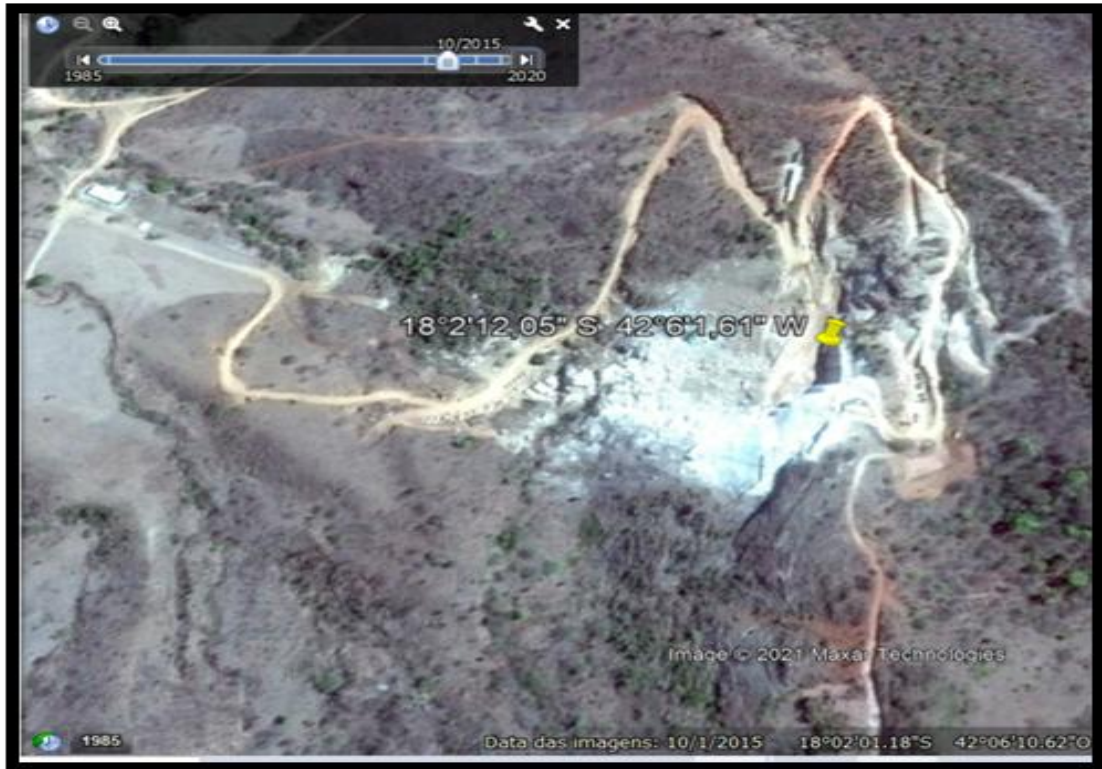
Figura 02- Coordenada da área de avanço de lavra (imagem2015). Fonte: *Google Earth Pro*, 2021. Acesso em 31/05/2021.

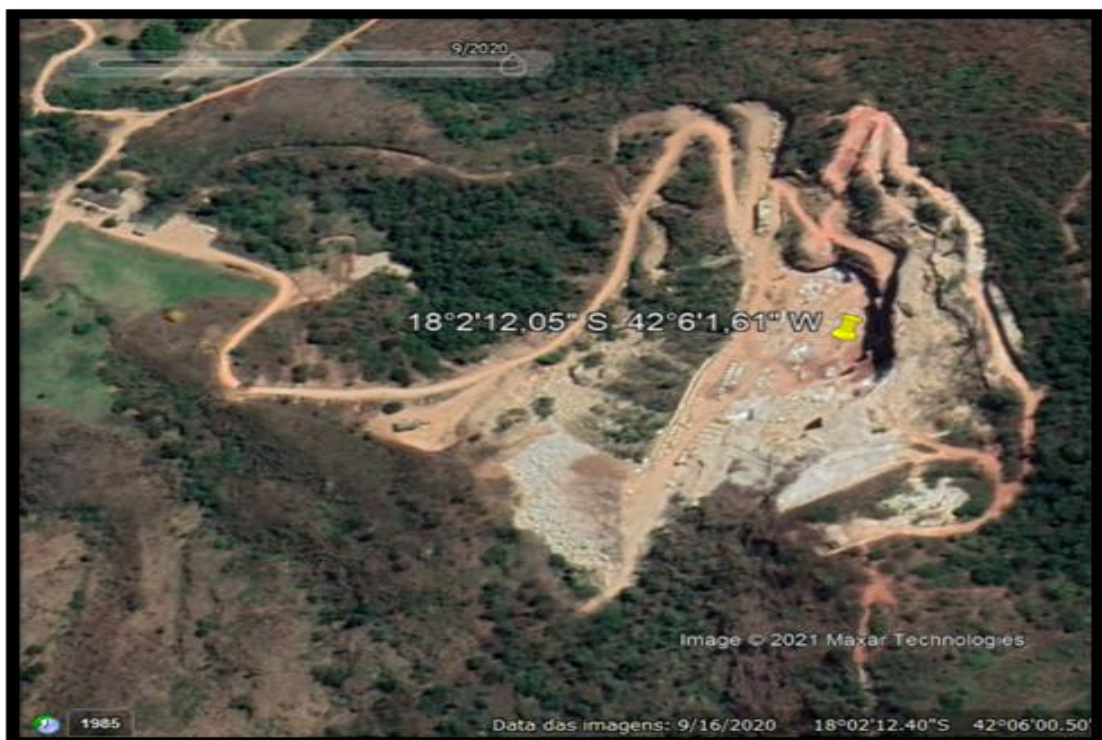
Figura 03- Coordenada da área de avanço de lavra (imagem 2020). Fonte: *Google Earth Pro*, 2021. Acesso em 31/05/2021.

Dessa forma, considerando que o Documento de Autorização de Intervenção Ambiental-DAIA nº17905/D, anexado aos autos do processo autoriza a intervenção entre o período de 01/11/2011 até 01/11/2012 e que as coordenadas informadas no documento não correspondem àquelas onde foi verificada a supressão objeto de análise da equipe, conclui-se que a caracterização do empreendimento não foi realizada corretamente, o que pode acarretar alteração de modalidade do licenciamento. Ainda, com base no art. 12 do Decreto Estadual nº. 47749/2019, o empreendedor possui a prerrogativa de realizar a regularização corretiva das áreas intervindas, no entanto, não apresentou o DAIA corretivo nos autos do processo.
