PARECER ÚNICO Nº 0823360/2018 (SIAM)

INDEXADO AO PROCESSO: Licenciamento Ambiental	PA COPAM: 23025/2011/007/2018	SITUAÇÃO: Sugestão pelo Deferimento
FASE DO LICENCIAMENTO: LAC1 (LP+LI+LO)		VALIDADE DA LICENÇA: 10 anos

EMPREENDEDOR: Limpebras Resíduos Industriais Ltda.	CNPJ: 13.057.440/0001-27
EMPREENDIMENTO: Limpebras Resíduos Industriais Ltda.	CNPJ: 13.057.440/0001-27
MUNICÍPIO: Uberlândia/MG	ZONA: Rural

CÓDIGO: F-05-18-0	ATIVIDADE OBJETO DO LICENCIAMENTO (DN COPAM 217/2017): Aterro de resíduos da construção civil (classe "A"), exceto aterro para armazenamento/disposição de solo proveniente de obras de terraplanagem previsto em projeto aprovado da ocupação	CLASSE 4
-----------------------------	--	--------------------

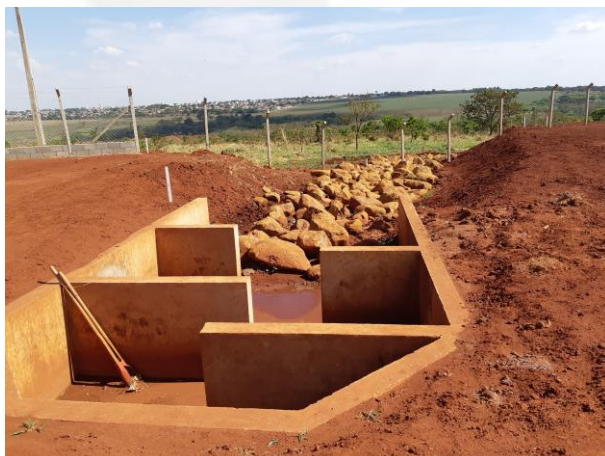
Foto 03. Dissipador de energia seguido por enrocamento

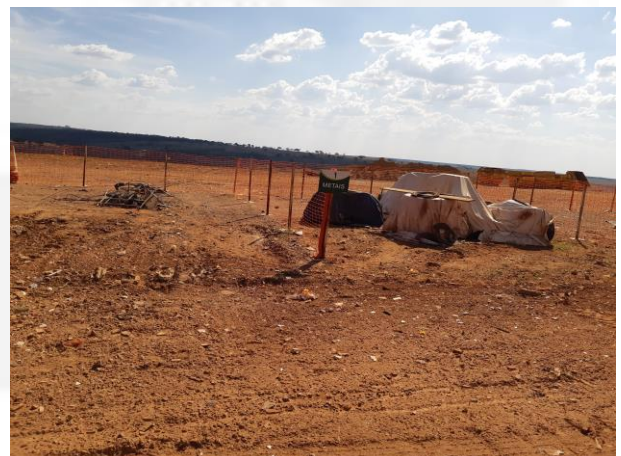
Foto 04. Aterro de RCC/baias identificadas para segregação de resíduos

Os resíduos segregados, que não se enquadram na classificação de descarte do aterro, são separados em baias identificadas (descobertas, localizadas no próprio aterro) para posterior destinação correta.
