Parecer nº 109/SEMAD/SUPRAM SUL - DRRA/2022

PARECER ÚNICO Nº 109/2022

FASE DO LICENCIAMENTO: Renovação da Licença de
Operação - RenLO

EMPREENDIMENTO: José Análio Neto - Granja Santa Mônica 03 - Granja Sétimo
Céu - Postura

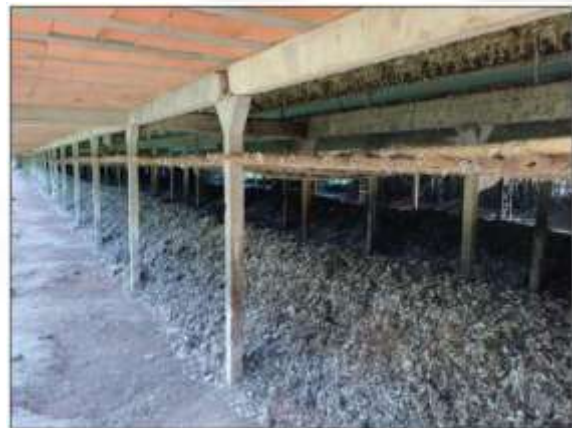
Foto 08. Disposição e curtimento do esterco

Dentre os resíduos sólidos gerados no empreendimento, o que mais se destaca em volume e quantidade é o esterco, que fica depositado embaixo dos galpões piramidais, onde acontece o curtimento. O esterco começa a ser tratado já através das rações onde é adicionado o larvicida Ciromazina; depois na fase de curtimento é adicionado cal virgem e serragem diariamente para a secagem e eliminação de focos de moscas e odores. É feita também a reviragem do esterco quinzenalmente, ou conforme necessidade, para a aceleração da secagem e controle de insetos. Após o curtimento do esterco este se transforma em um poderoso adubo orgânico, sendo vendido para produtores da região.

O sistema piramidal permite que o esterco vá se acumulando em grande quantidade. Todos os galpões estão em média 2,20m de altura do solo. Nesse período que o esterco está se acumulando, vai se colocando serragem e cal para secagem do mesmo e fazendo a reviragem. Após seis meses o esterco já se transformou em composto orgânico, mas ainda há espaço para que se acumule mais, não sendo obrigatoriamente retirado com seis meses. A retirada do esterco debaixo dos galpões piramidais pode ser feita diretamente para venda, porém o IMA - Instituto Mineiro de

Agropecuária, recomenda que este fique em quarentena de 15 dias. Com essa recomendação, o esterco é enleirado em terreno de chão batido, totalmente enlonado, para ser carregado.

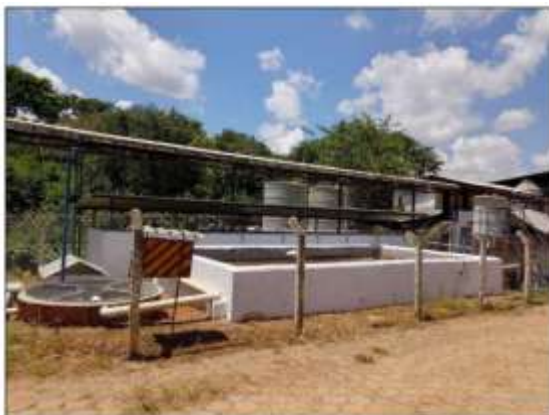
Foto 11. Vista geral da ETE

São realizadas análises na entrada e saída do sistema e a montante e a jusante do ponto de lançamento no curso d'água. As análises são objeto de condicionante da REVLO Nº 056/2016, em

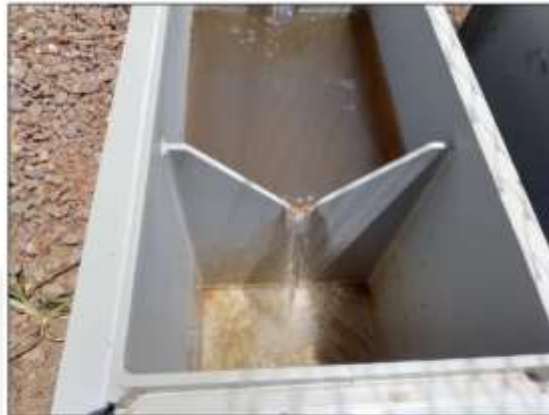
Foto 12. Efluente tratado
