Parecer nº 35/SEMAD/SUPPRI/DAT/2021

PARECER ÚNICO Nº 0218899/2021 (SIAM)

INDEXADO AO PROCESSO: Licenciamento Ambiental	PA COPAM: 26454/2018/001/2019	SITUAÇÃO: Sugestão pelo Deferimento
FASE DO LICENCIAMENTO: Licença de Operação Corretiva – LOC		VALIDADE DA LICENÇA: 10 (dez) anos.

EMPREENDEDOR: ECO 135 Concessionária de Rodovias S.A.	CNPJ: 30.265.100/0001-00	
EMPREENDIMENTO: ECO 135	CNPJ: 30.265.100/0001-00	
MUNICÍPIO(S): Montes Claros, Bocaiúva, Engenheiro Navarro, Joaquim Felício, Buenópolis, Augusto de Lima, Corinto, Curvelo, Inimutaba, Cordisburgo, Paraopeba e Caetanópolis	ZONA: Rural	
COORDENADAS GEOGRÁFICA (Datum Sirgas 2000) : LAT/Y 19° 8' 40,76" S LONG/X 44° 32' 16,39 O		
LOCALIZADO EM UNIDADE DE CONSERVAÇÃO: <input type="checkbox"/> INTEGRAL <input type="checkbox"/> ZONA DE AMORTECIMENTO <input type="checkbox"/> USO SUSTENTÁVEL <input checked="" type="checkbox"/> NÃO		
BACIA FEDERAL: Rio São Francisco SF3, SF5, SF6, SF10	BACIA ESTADUAL: Paraopeba Rio das Velhas, Jequitai e Pacuí e Verde Grande SUB-BACIA: Rio Verde, ribeirões do Leitão, das Pedras e dos Gomes, ribeirões Santo Antônio, Picão, rio Bicudo, córrego Jaboticaba e rios das Velhas e Curimataí, córrego Embaiassaia

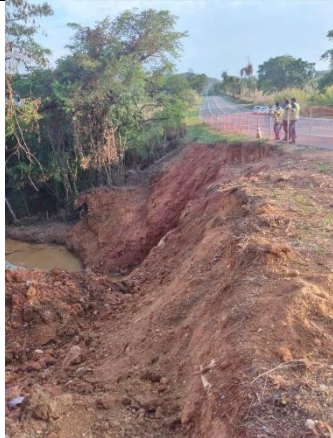
Figura 7 – Obra de recuperação 1

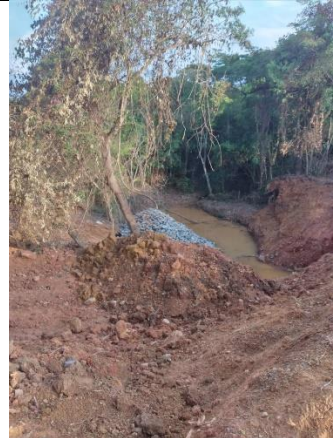
Figura 8 – Obra de recuperação 2

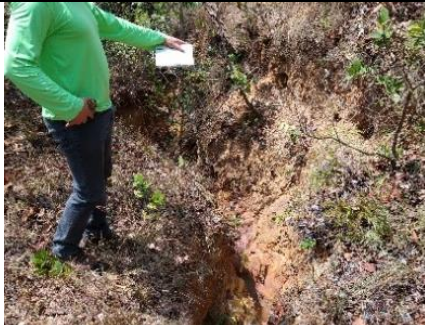
Figura 9 – Voçoroca 1

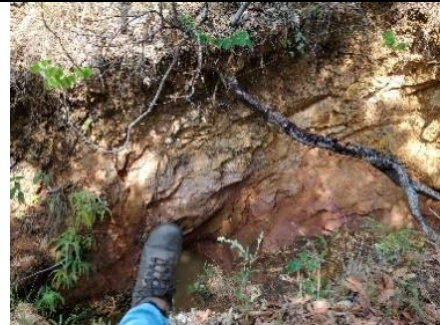
Figura 10 – Voçoroca 2

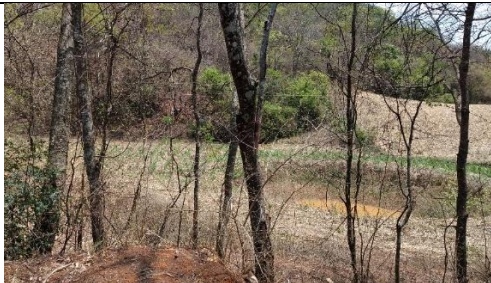
Figura 11 – Dolina

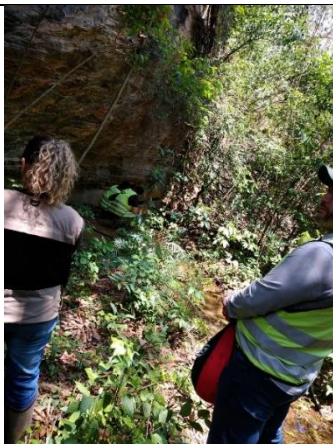
Figura 13 – Surgencia no maciço rochoso

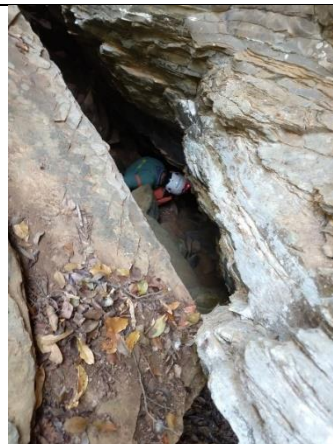
Figura 14 – Entrada da cavidade 293

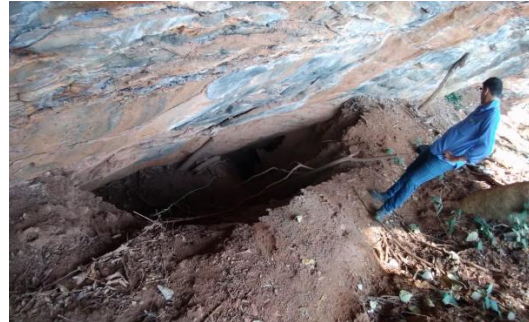
Figura 16 - Abismo

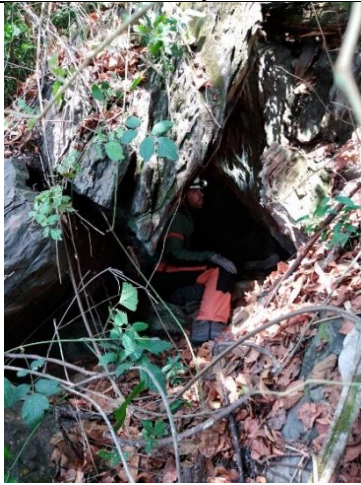
Figura 17 - Reentrância

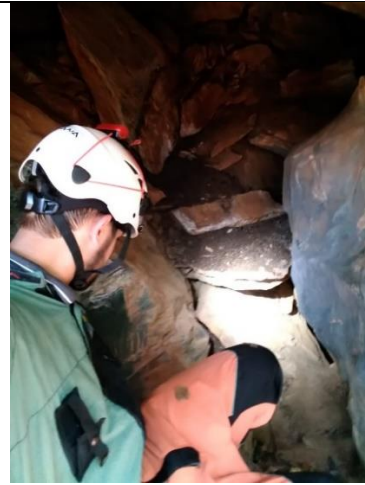
Figura 18 – Cavidade/sumidouro

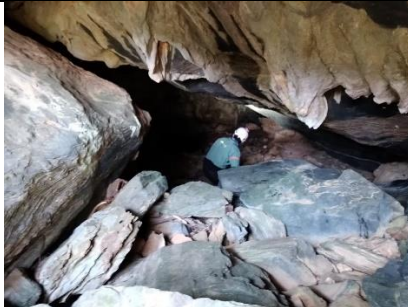
Figura 19 - Entrada da cavidade 295

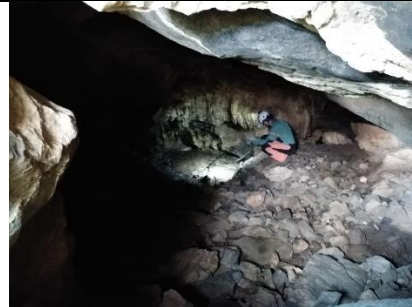
Figura 20 – Poço no interior da cavidade 295
