## À CÂMARA DE ATIVIDADES MINERÁRIAS DO CONSELHO DE POLÍTICA AMBIENTAL DE MINAS GERAIS – CMI/ COPAM

**Ref.:** Relato de vista relativo a Processo Administrativo de exame de Licença de Operação Corretiva

**Processo Administrativo** PA 00119/1986/117/2018 DNPM 930.641/1989 Classe 6

Alteamento da Barragem Itabiruçu Cota 836 m/ Barragem de contenção de rejeitos/resíduos -Itabira/MG

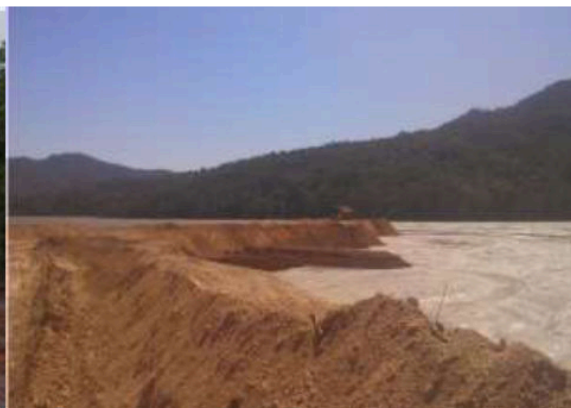
**Figura 3: Leira direcionadora de fluxo.** Fonte: EIA (Vale, 2018)

As obras emergenciais foram realizadas em duas etapas, na primeira foi realizada escavação de canais para escoamento do rejeito e da água (Figura 2) e construídas leiras para direcionar o fluxo de rejeito do Lago Principal para os Lagos Norte (Figura 3).

As leiras implantadas são usualmente utilizadas no manejo do rejeito na operação de barragens. São estruturas temporárias e conforme verificado em vistoria, as mesmas estão sendo incorporadas no interior da praia de rejeitos ao longo da disposição.

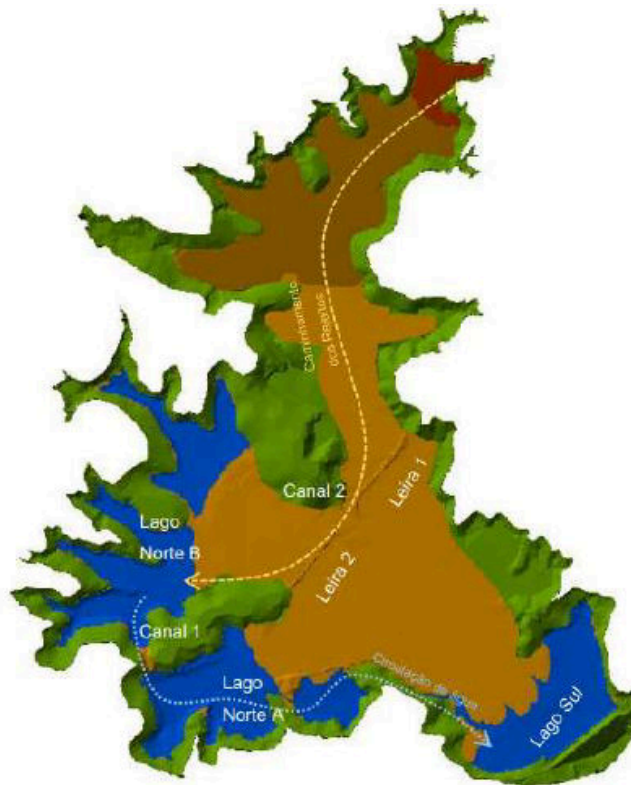
**Figura 4: Esquema de manejo interno de rejeitos para expulsar o volume de água represada. EIA (Vale, 2018)**
