PARECER ÚNICO Nº 57186951/2022 (SEI)				
INDEXADO AO PROCESSO: Licenciamento Ambiental	PA SLA: 2429/2022	SITUAÇÃO: Sugestão pelo deferimento		
FASE DO LICENCIAMENTO: Renovação de Licença de Operação - RenLo (LAC1)	VALIDADE DA LICENÇA: 10 anos			
PROCESSOS VINCULADOS CONCLUÍDOS:	PA COPAM:	SITUAÇÃO:		
EMPREENDEDOR: TOGNI S/A MATERIAIS REFRATÁRIOS	CNPJ: 23.637.093/0018-03			
EMPREENDIMENTO: TOGNI S/A MATERIAIS REFRATÁRIOS - UNIDADE III	CNPJ: 23.637.093/0018-03			
MUNICÍPIO(S): Sacramento - MG	ZONA: Rural			
COORDENADAS GEOGRÁFICA (DATUM): WGS 84	LAT/X 19° 55' 00" S	LONG/Y 47° 17' 20" O		
LOCALIZADO EM UNIDADE DE CONSERVAÇÃO:				
<input type="checkbox"/> INTEGRAL	<input type="checkbox"/> ZONA DE AMORTECIMENTO	<input type="checkbox"/> USO SUSTENTÁVEL	<input checked="" type="checkbox"/> X	<input type="checkbox"/> NÃO
NOME:				
BACIA FEDERAL: Rio Grande	BACIA ESTADUAL:	Baixo Rio Grande		
UPGRH: GD 8	SUB-BACIA: Ribeirão Borá

O empreendimento TOGNI S/A MATERIAIS REFRATÁRIOS - Unidade 3 atua na fabricação de materiais refratários, exercendo suas atividades no município Sacramento - MG na propriedade denominada fazenda Lagoa com área total de 30,8 ha conforme descrito na matrícula 2.821. O e

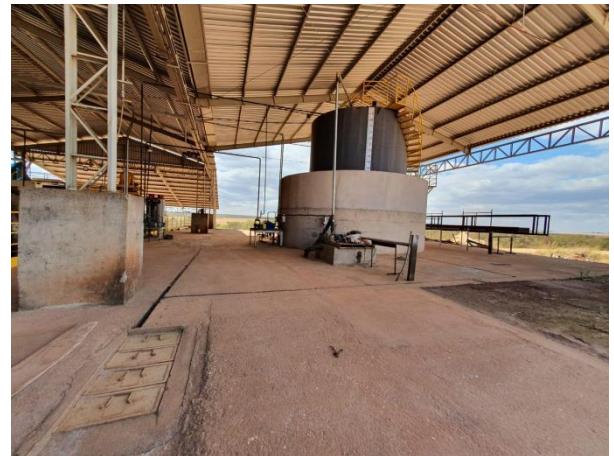
3) Os 02 tanques de óleo BPF (70 m³ e 117 m³) estão instalados dentro de diques de contenção independentes que possuem ligação com sistemas de caixa separadora de óleo.

Foto 02. Tanque de armazenamento de Óleo Combustível.

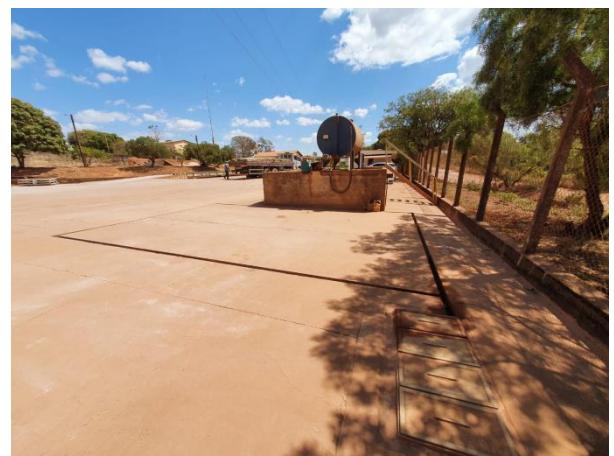
5) O ponto de abastecimento de veículos conta com um tanque aéreo instalado dentro de uma bacia de contenção e pista para abastecimento em piso impermeável. Estas estruturas também tem interligação com sistema de separação de água e óleo.

Foto 04. Ponto de abastecimento.
