<b>PARECER ÚNICO Nº 046/2012 (SUPRAMNM)</b>	<b>0703728/2012</b>
Indexado ao(s) Processo(s) nº: <b>07045/2008/002/2011</b>	
Tipo de processo: <b>LICENCIAMENTO AMBIENTAL ( x )</b> <b>AUTO DE INFRAÇÃO ( )</b>

Empreendedor (Razão Social): <b>L S DE SOUZA COMERCIO DE AREIA</b>		CNPJ / CPF: <b>08.593.306/0001-01</b>				
Empreendimento: <b>L S AREIRA / AREIRA SERRA NOVA</b>						
Município: <b>MONTES CLAROS-MG</b>						
Atividade predominante: <b>LAVRAS E EXTRAÇÕES DE AREIA</b>						
Código da DN e Parâmetro: <b>ATIVIDADE : A-03-01-8 - EXTRAÇÃO DE AREIA E CASCALHO PARA UTILIZAÇÃO IMEDIATA NA CONSTRUÇÃO CIVIL</b>						
PRODUÇÃO BRUTA (M³/ANO):..... <b>29.000 M³/ANO.</b>						
Coordenadas Geográficas:						
Datum:	<input checked="" type="checkbox"/> SAD 69	<input type="checkbox"/> WGS 84	<input type="checkbox"/> Córrego Alegre			
Fuso:	<input type="checkbox"/> 22°	<input checked="" type="checkbox"/> 23°	<input type="checkbox"/> 24°			
	<b>Meridiano</b>	<input type="checkbox"/> 39°	<input checked="" type="checkbox"/> 45° <input type="checkbox"/> 51°			
<b>UTM</b>	<b>Latitude: S</b>		<b>Longitude: W</b>			
	Longitude ou X : <b>617415</b>		Latitude ou Y : <b>8.132.060</b>

<b>SUPERINTENDÊNCIA

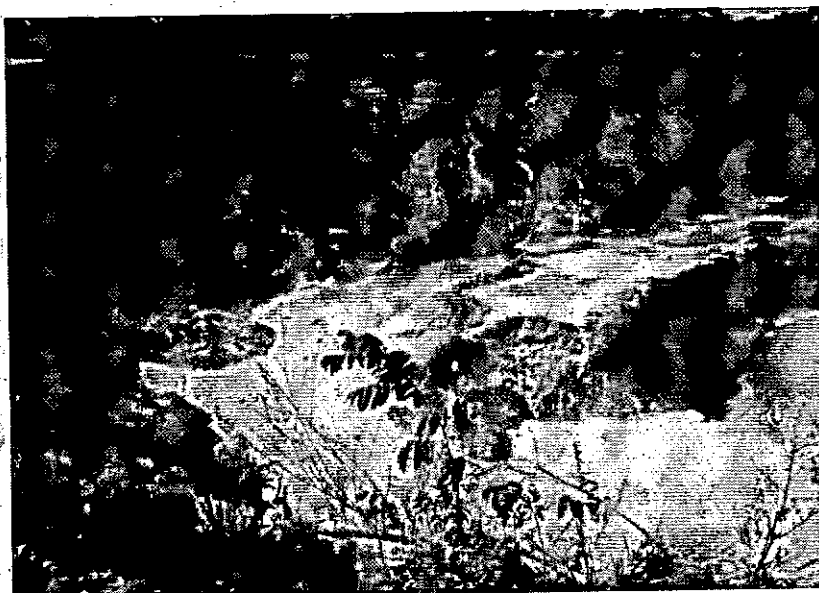
Figura 07 - Paredão promovido pela exploração mineral em que a vegetação não consegue se fixar, em decorrência do escoamento superficial das partículas.

Pará facilitar a implantação da cobertura vegetal em áreas de declive acentuado, como os paredões formados serão necessários a horizontalização destas áreas de regeneração, tornando-as assim com maior suporte para recepção de adubos, banco de sementes (serrapilheira) e mudas. Foi sugerida aplicação de metodologia específica para preparo da área para plantio de mudas em áreas acidentadas, a exemplo das encostas ou paredões, que executam exploração mineral ao longo de anos, da figura 7.

Para possibilitar esta operação será introduzido o plantio em degraus ou taludes, que consiste na criação de planos horizontais, do início ao fim dos paredões, que possibilitam as operações de plantio e condução sem provocar o escoamento e lavagem do material (adubo sementes e mudas). Esta será construída ao longo de toda a área acidentada, iniciando com a retirada da declividade para uma inclinação menor entre 45°, de forma manual e em seguida construção de degraus.

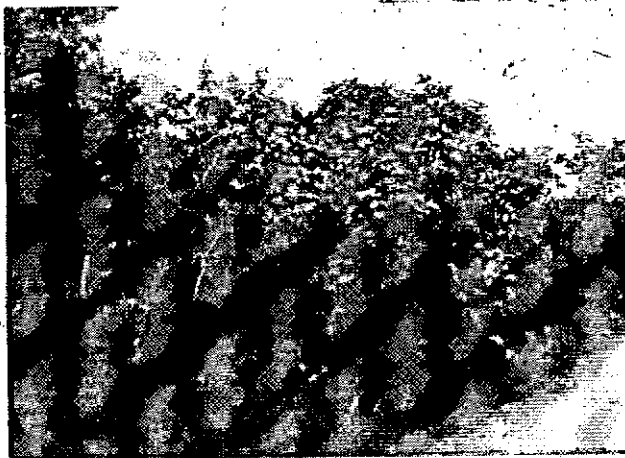
Figura 12 - Área de Reserva Legal

A área de reserva legal (mostrada na figura abaixo) é caracterizada como tipologia Cerrado Stricto Sensu (cerrado), em estágio de regeneração natural secundária, **equivale 1,096 ha**, localiza na porção oeste de empreendimento nas coordenadas X- 617048, Y- 8132005.
