PARECER ÚNICO Nº 0513525/2021 (SIAM)

INDEXADO AO PROCESSO: Licenciamento Ambiental	PA COPAM: 15018/2005/004/2020	SITUAÇÃO: Sugestão Pelo Deferimento	
FASE DO LICENCIAMENTO:	Licença de Operação Corretiva LAC1 (LOC)	VALIDADE DA LICENÇA: 10 anos	
PROCESSOS VINCULADOS CONCLUÍDOS:	PA COPAM:	SITUAÇÃO:	
EMPREENDEDOR: FREITAS FLORESTAL LTDA	CNPJ: 71.194.807/0001-50		
EMPREENDIMENTO: FAZENDA ÁGUA BOA	CNPJ: 71.194.807/0001-50		
MUNICÍPIO: Olhos D'água/MG	ZONA: Rural		
COORDENADAS UTM (DATUM): SIRGAS 2000	LAT/Y 17°20'48.49"S	LONG/X 43°29'4.29"O	
LOCALIZADO EM UNIDADE DE CONSERVAÇÃO: <input type="checkbox"/> Integral <input type="checkbox"/> Zona De Amortecimento <input type="checkbox"/> Uso Sustentável <input checked="" type="checkbox"/> Não			
NOME:			
BACIA FEDERAL: Rio Jequitinhonha	BACIA ESTADUAL: Rio Tabatinga		
UPGRH: JQ1 Rio Jequitinhonha	SUB-BACIA: Córrego Água Boa		
CÓDIGO:	ATIVIDADE OBJETO DO LICENCIAMENTO (DN COPAM 217/17):	CLASSE	
G-01-03-1	Silvicultura	4

O presente Parecer refere-se à solicitação da Licença de Operação Corretiva na modalidade LAC1 (LOC), requerida por FREITAS FLORESTAL LTDA, para o empreendimento Fazenda Água Boa, situada na zona rural do município de Olhos D'á

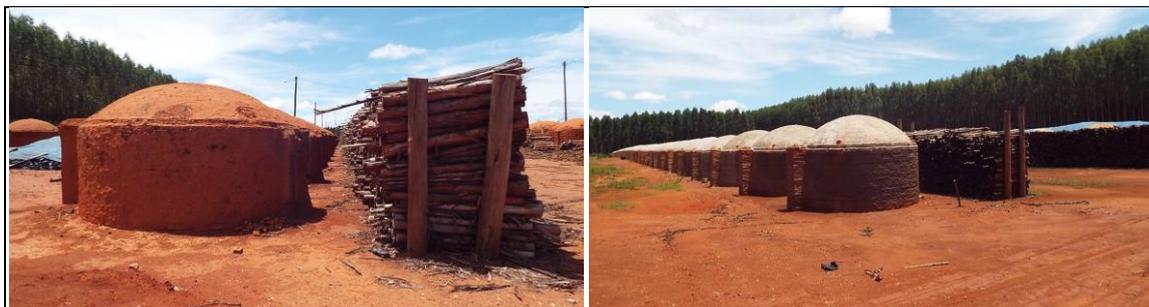
Figura 03: Plantas de carbonização.

Para o processo de carbonização da madeira, apesar de constar no mapa de uso e ocupação de solo, 6 UPC's (Unidade de Produção de Carvão), somente 5 UPC's se encontram construídas no empreendimento e apenas 01(uma) está em funcionamento, com um total de 215 fornos do tipo "rabo quente".

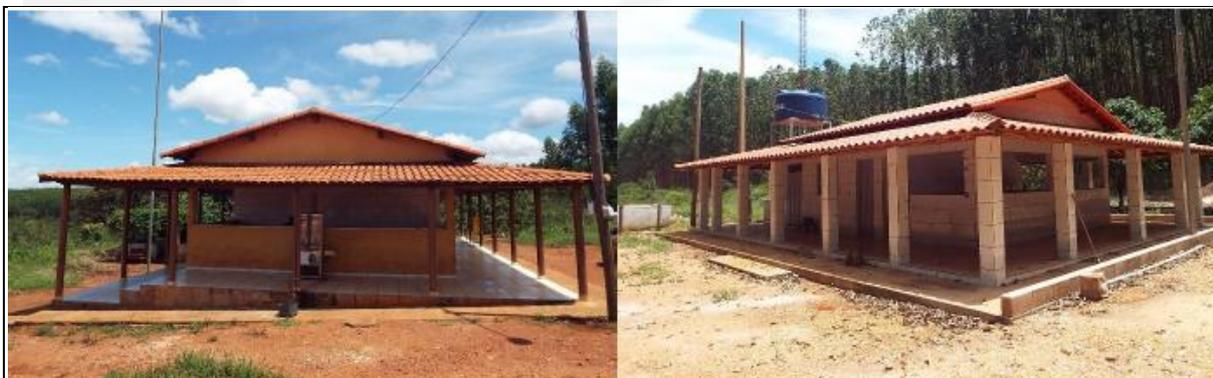
Foto 01 e 02: Áreas de vivência

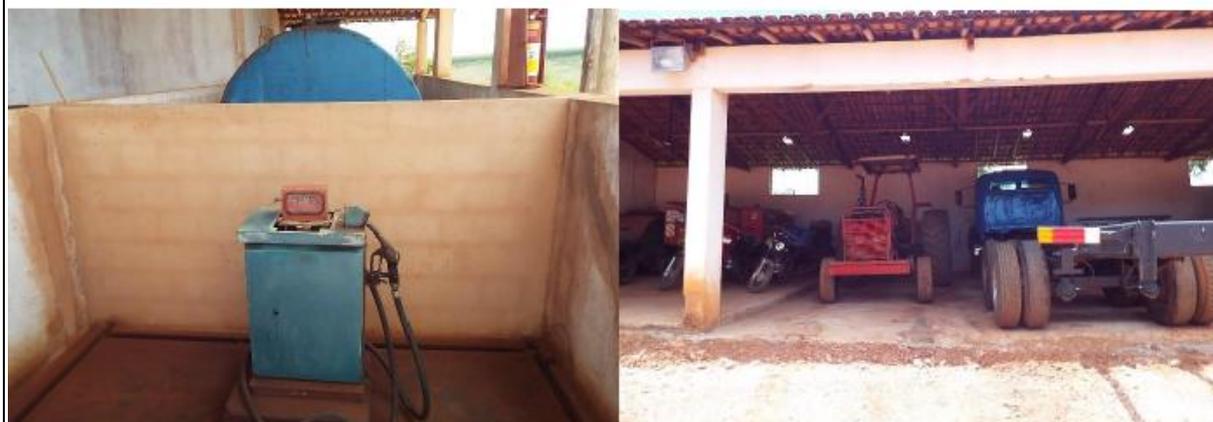
Foto 03: Bomba de abastecimento

Foto 04: Tanque de combustível

11	<p>Pontos, posto ou tanque aéreo para abastecimento de veículos deve possuir infraestrutura conforme norma vigente.</p> <p>Apresentar, no vencimento do TAC, relatório com registro fotográfico atestando o cumprimento deste item.</p>	Durante a vigência do TAC.	-	-	-	Tempestivo	Atendido	
12	<p>Oficinas e galpões de manutenção e de troca de óleo de veículos devem possuir toda infraestrutura necessária para evitar possíveis danos ambientais, conforme norma vigente.</p> <p>Apresentar, no vencimento do TAC, relatório com registro fotográfico atestando o cumprimento deste item.</p>	Durante a vigência do TAC.	-	-	-	Tempestivo	Atendido

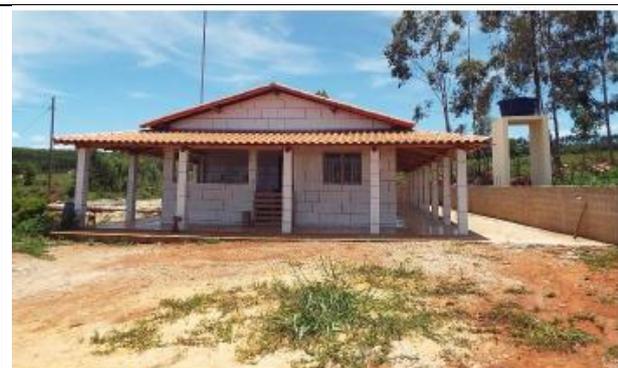
Foto 05: Área de vivência

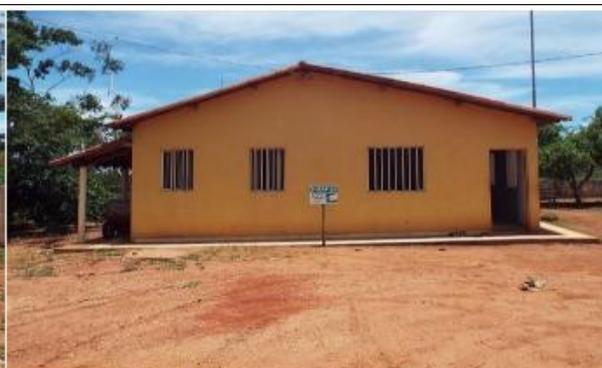
Foto 06: Refeitório

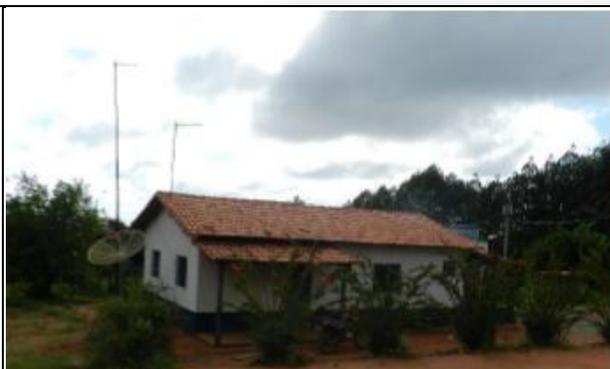
Foto 07: Casa de funcionário

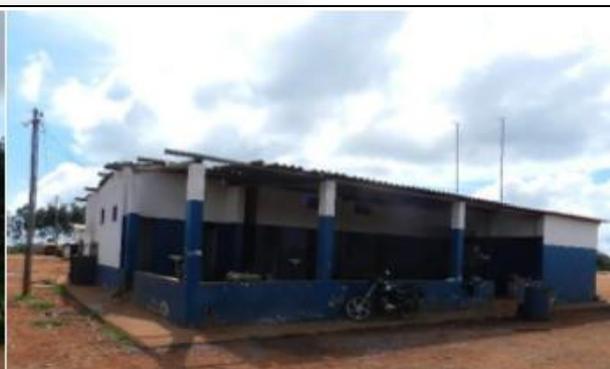
Foto 08: Refeitório

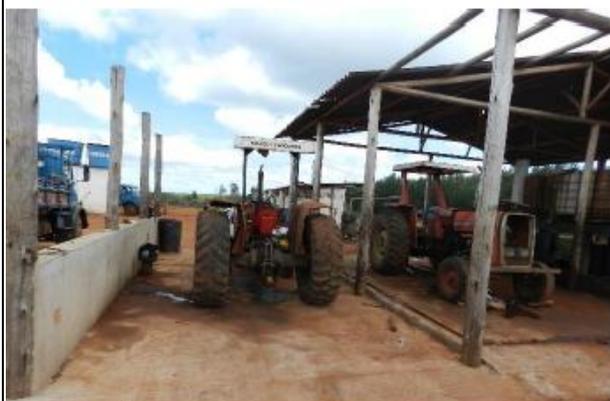
Foto 09: Área de manutenção

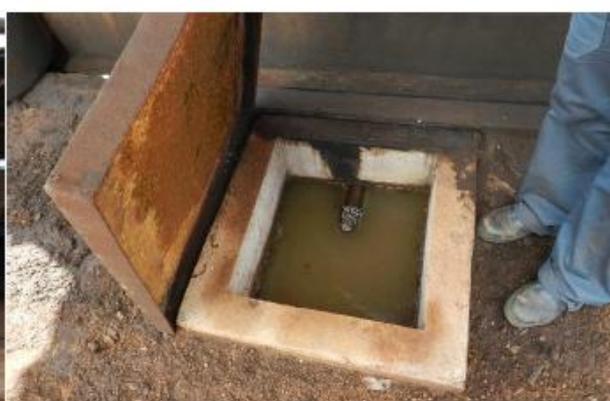
Foto 10: Caixa SAO

As áreas descobertas que possam gerar efluentes oleosos estão equipadas com canaletas conectados as CSAO's. No dimensionamento foram consideradas as contribuições das áreas descobertas e as CSAO's atendem as vazões calculadas. A disposição do efluente tratado ocorrerá em solo por meio de sumidouro, o qual atende as contribuições conforme conferência realizada através do dimensionamento utilizando coeficiente de infiltração do solo local. Antecederá a CSAO 01 uma caixa de areia para remoção dos sólidos sedimentáveis, propiciando melhor funcionamento e maior eficiência do sistema.

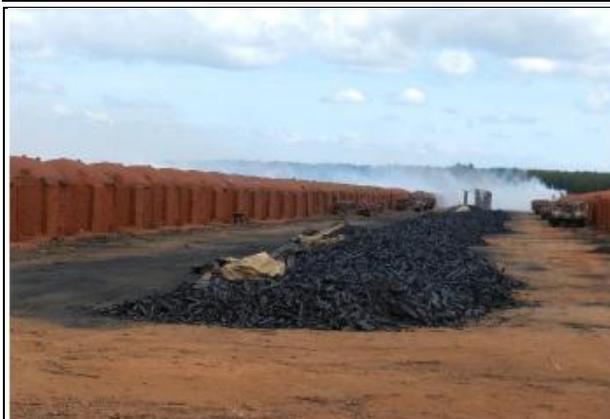
Foto 11: Planta de carbonização

- I – Manter a umidade da madeira a ser enfiada (base seca) abaixo de 40%;
- II – Garantir a integridade estrutural dos fornos, evitando vazamentos indesejados e sem controle;

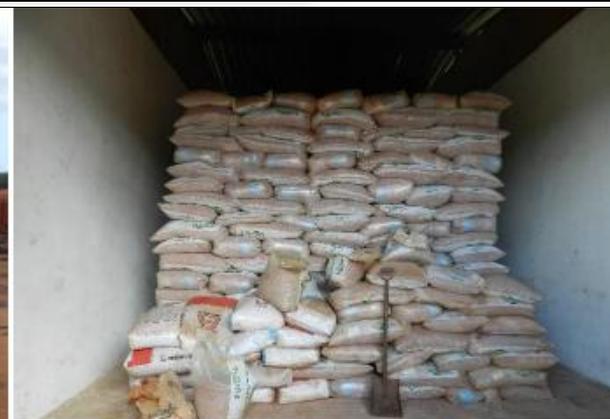
Foto 12: Depósito de insumos

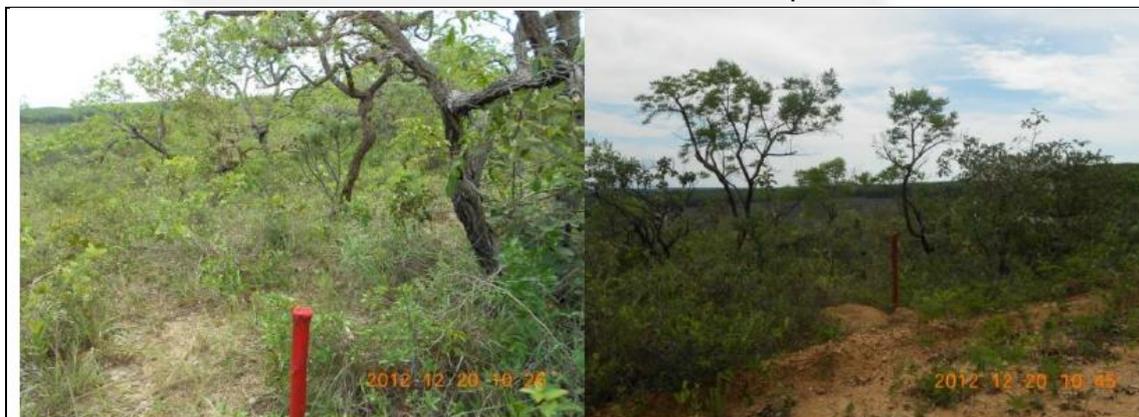
Fotos flora 07-08: Piquete delimitando as parcelas

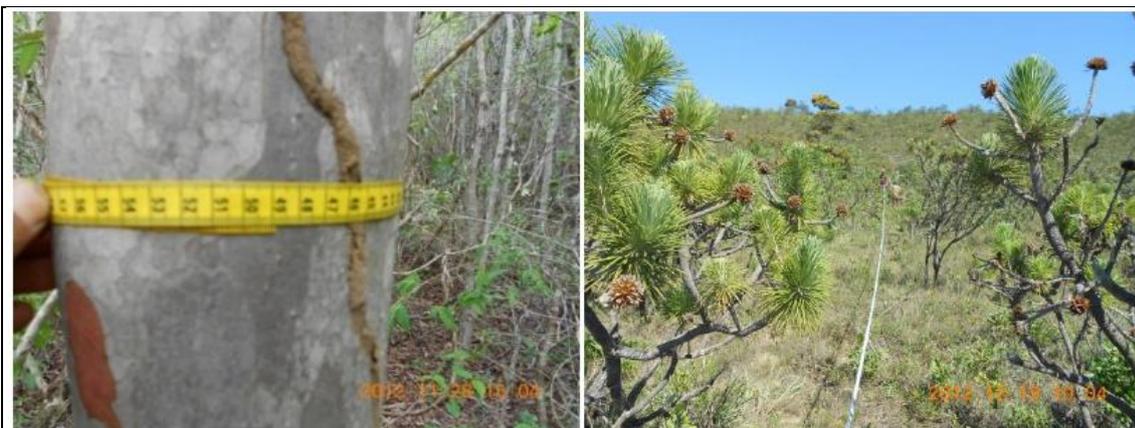
Fotos flora 09-10: Medição CAP a 1,30 m do solo

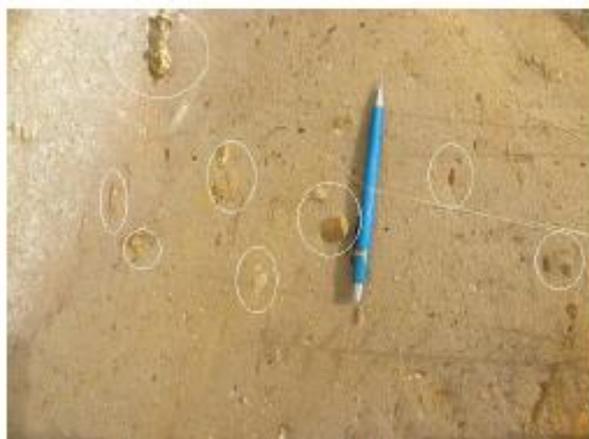
Foto Geo 01: Metadiamictonitos com presença de seixos suportados pela matriz quartzo-filítica, de coloração rósea-acinzentada, saprolitizado, aspecto foliado, correlacionado a Formação Serra do Catuni.

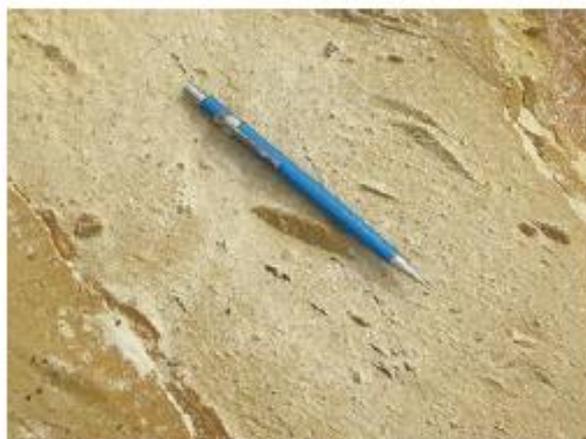
Foto Geo 02: Detalhe de clastos alongados, acompanhando a direção predominante da foliação da rocha de metadiamictonito (blasto de quartzito).

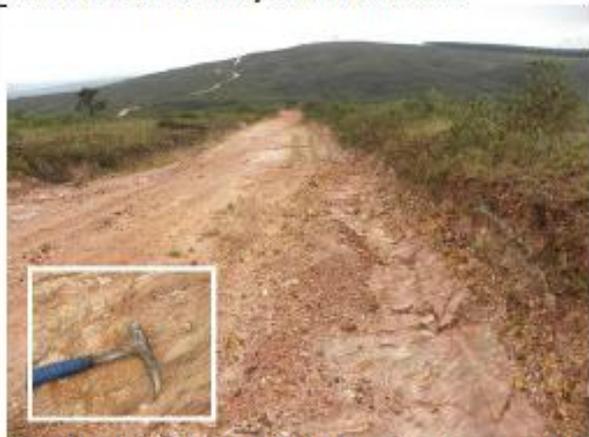
Foto Geo 03: Vista geral de área de afloramento de rochas metadiamictoníticas, presentes a meia encosta, predominantemente associadas a faixas dissecadas existentes na área.

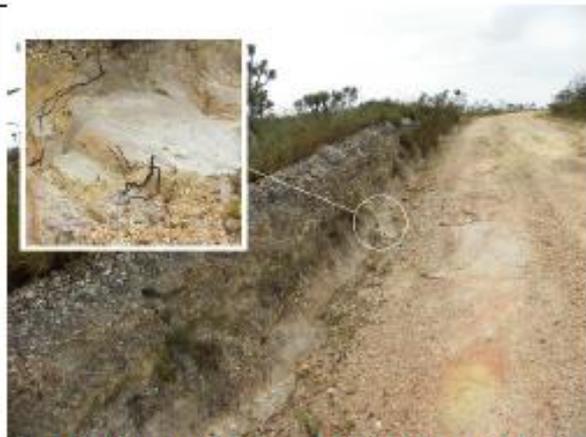
Foto Geo 04: Variações do metadiamictonitos, de matriz quartzítica, coloração acinzentada, granulção fina, apresentando clastos de granulção arenosa grosseira, correlacionado a Formação Serra do Catuni.

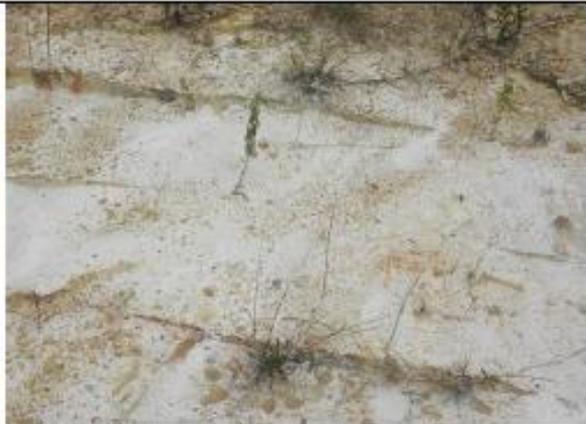
Foto Geo 06: Detalhe de rocha quartzítica, de granulção fina, de coloração esbranquiçada, correlacionados à Formação Serra do Catuni.

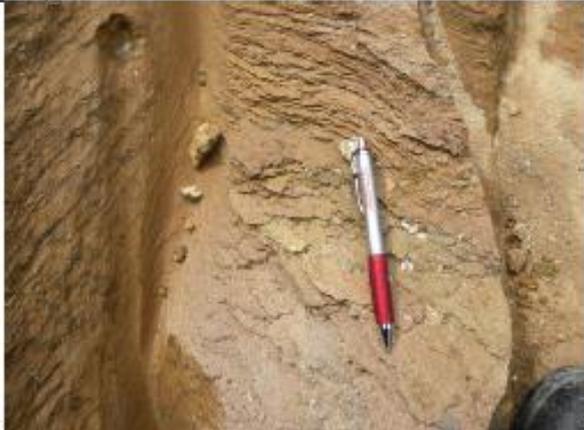
Foto Geo 12: Rocha do tipo quartzo-mica-xisto, saprolitizada, de coloração róseo, associado as rochas quartzíticas do Supergrupo Espinhaço Indiviso.

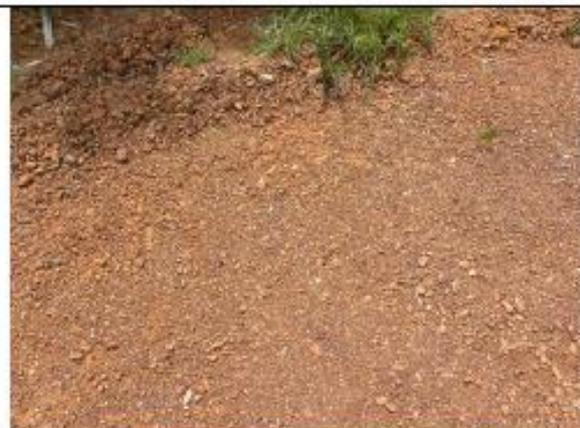
Foto Geo 17: Detalhe do material detrítico ferruginoso, laterítico associado a unidade de coberturas detríticas (colúvio-eluvionares), distribuídas aleatoriamente ao longo das áreas aplainadas da fazenda.

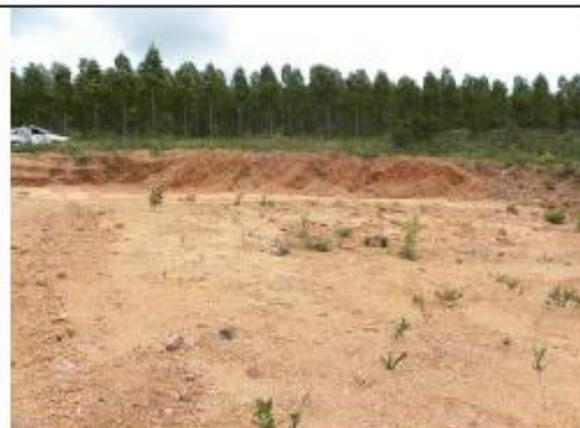
Foto Geo 18: Vista parcial de área de empréstimo posicionado fora do perímetro da Fazenda. Local onde é explorado material detrítico laterítico, utilizado na recuperação de vias.

15	<p>Executar o Plano de Recuperação de Área Degradada (PRAD) proposto para as 05 áreas identificadas como antiga cascalheira e/ou área limpa localizada no empreendimento, conforme cronograma de execução.</p> <p>Apresentar relatório com memorial fotográfico, anualmente, com o monitoramento das áreas a serem recuperadas.</p>	Durante a vigência da licença
16	<p>Realizar o recuo dos talhões 22 e 23, os quais se encontram em APP de vereda (0,571 ha), conforme Estudo/Levantamento de limite de Solo Hidromórfico apresentado.</p> <p>Executar Projeto Técnico de Reconstituição da Flora (PTRF) na referida área, conforme cronograma de execução.</p> <p>Apresentar relatório com memorial fotográfico, anualmente, com o monitoramento das áreas a serem reconstituídas.</p>	Durante a vigência da licença
17	<p>Apresentar, anualmente, relatório técnico descritivo e fotográfico que comprove a implantação e/ou execução das ações propostas nos programas, planos e projetos apresentados no PCA, com respectiva Anotação de Responsabilidade Técnica – ART.</p>	Durante a vigência da licença

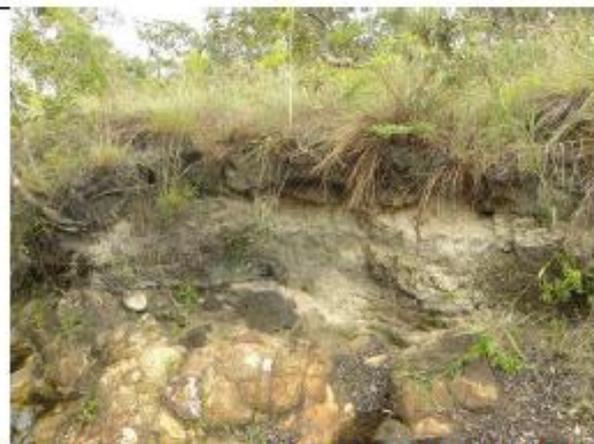
Foto Geo 19: Corte erosivo junto a drenagem local expondo perfil pedológico de faixa aluvionar, de textura arenos, coloração acinzentada, presente em faixa dissecada local.

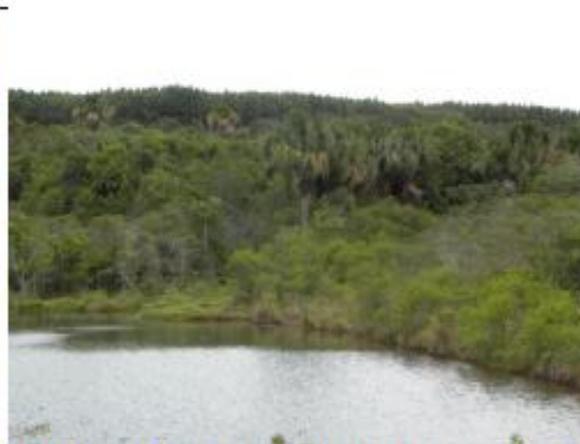
Foto Geo 20: Detalhe de faixa alinhada segundo a drenagem local, com presença de palmeira do tipo "buritis", associada no local a solos hidromórficos, presentes em ambiente de veredas.

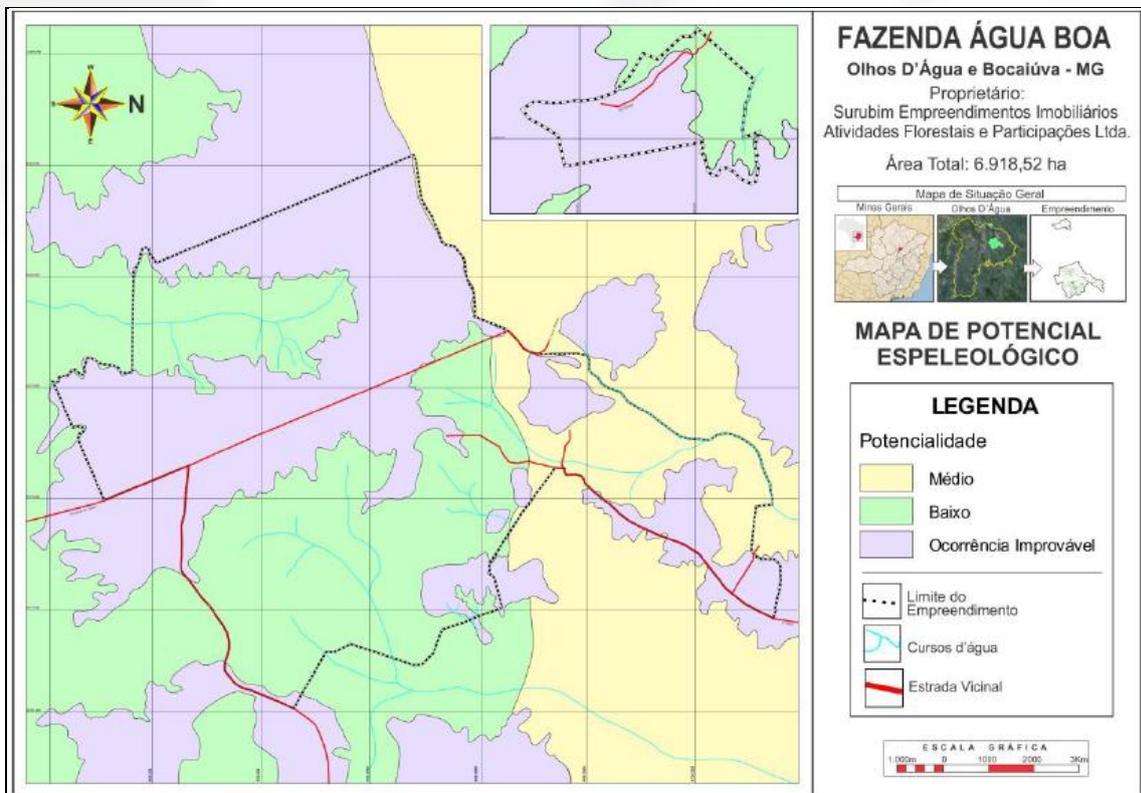
De acordo com os estudos e com o mapa de potencial espeleológico elaborado, a ADA + entorno de 250m do empreendimento estão localizadas em área de médio, baixo e de ocorrência improvável de cavidades.

Figura 14: Mapa de potencial espeleológico local. Fonte: Estudo de prospecção.

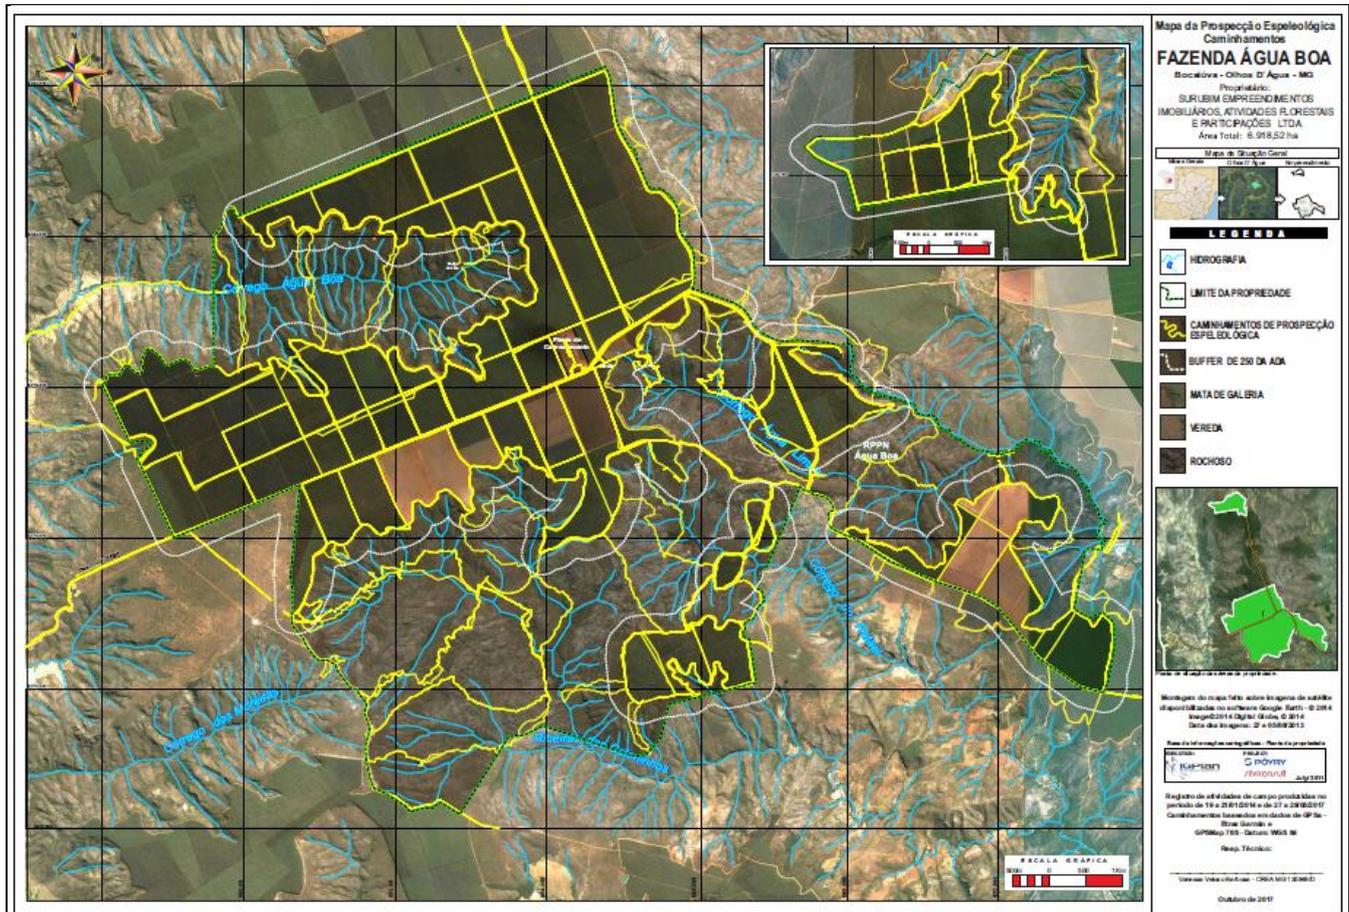
Foi realizado uma trilha no caminhamento de 629km. Conforme o potencial espeleológico apresentado nos estudos, o caminhamento foi suficiente para recobrir grande parte da área da ADA e seu entorno de 250 metros.

Figura 16: Mapa de caminamento espeleológico. Fonte: Estudo de prospecção.

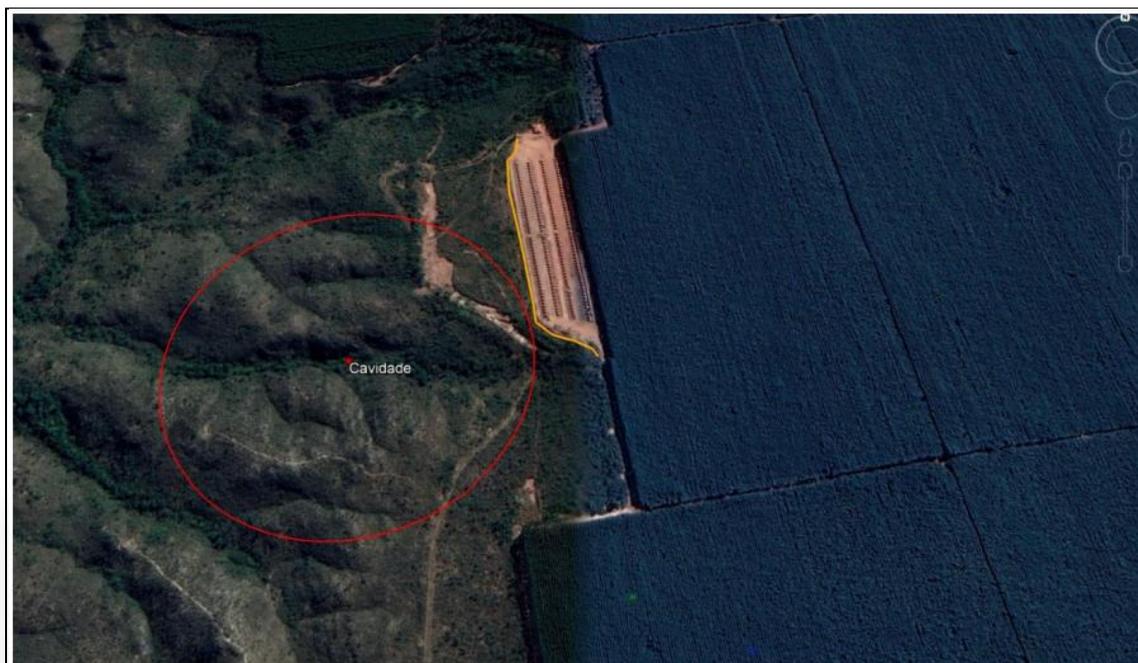
Figura 18: Buffer de 250m da cavidade identificada.

Durante a fiscalização, foi observado a presença de uma cavidade nas coordenadas (23K, 660835m E 8088996m S). Porém, de acordo com o ofício (documento 36326102, Processo SEI 1370.01.0008333/2021-28) protocolado pelo empreendedor, será realizado um recuo na ADA de forma que não haverá atividades no buffer de 250m dessa cavidade, conforme figura abaixo.

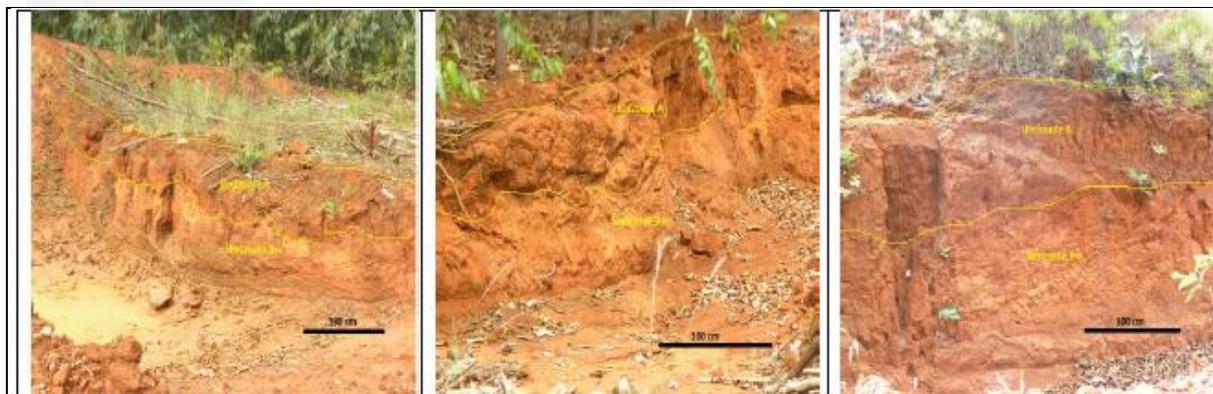
Pedo 01: Perfil pedológico do latossolo vermelho presente na área da fazenda, com horizonte A sobreposto a Bw, cor definida segundo escala de Munsell pela tonalidade 7,5 YR 5/3

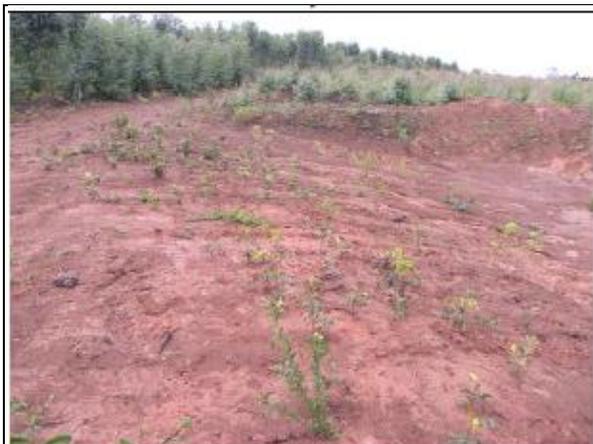
Pedo 02: Cobertura detritica ferruginosa (canga lateritica) de granulação mediana, acumulada em pontos isoladas, associada aos latossolos vermelho presentes na área.

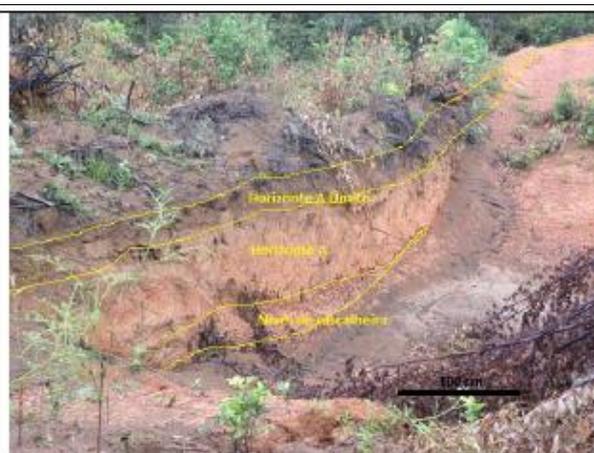
Pedo 03: Variação do latossolo vermelho encontrado na área, com presença de horizonte A húmico na superfície, enriquecido com matéria orgânica.

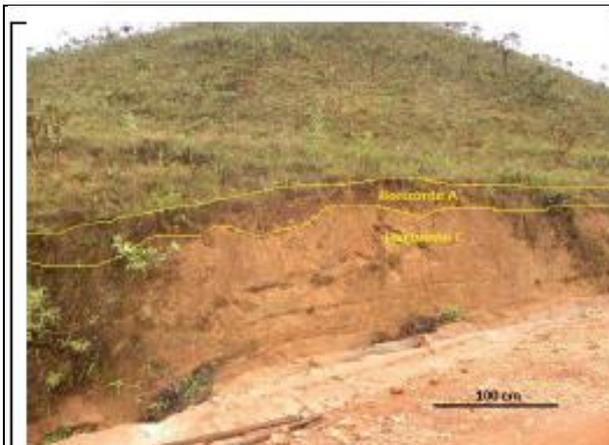
Pedo 04: Perfil pedológico do cambissolo associado a rochas da Formação Serra do Catuni (metadiamicctitos).

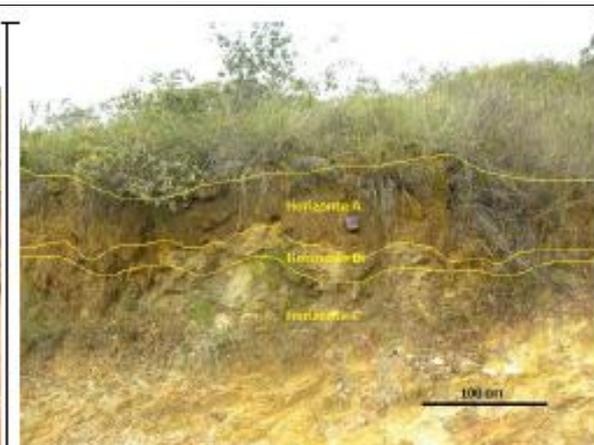
Pedo 05: Detalhe do perfil pedológico do cambissolo, unidade pedológica com horizonte A sobreposto a B incipiente, este por sua vez disposto ao C.

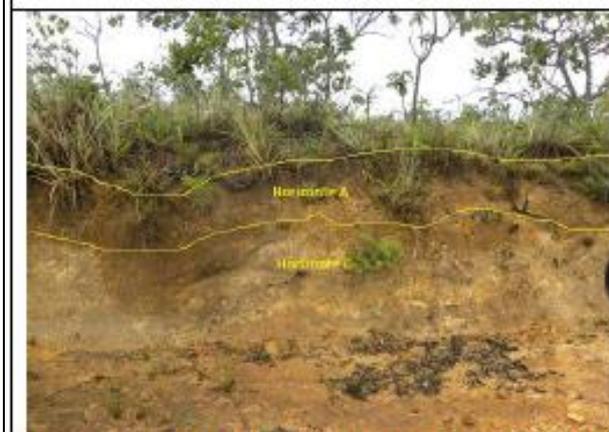
Pedo 06: Detalhe do perfil pedológico do cambissolo associado a rochas da Formação Serra do Catuni, cuja transição se faz de forma brusca e irregular.

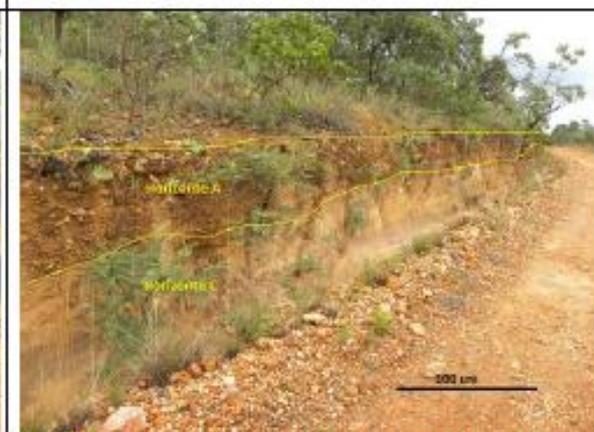
Pedo 07: Cambissolo observado em perfil fora da fazenda, com presença de cascalheira. Horizonte A sobreposto ao horizonte C.

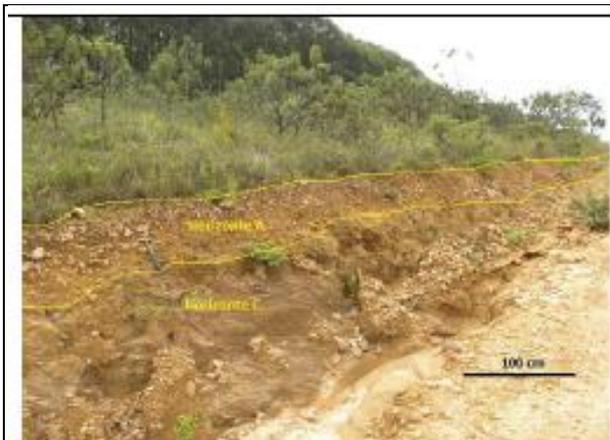
Pedo 08: Perfil pedológico do neossolo litólico associado a rochas metapelíticas e quartzíticas correlacionadas ao Supergrupo Espinhação Indiviso.

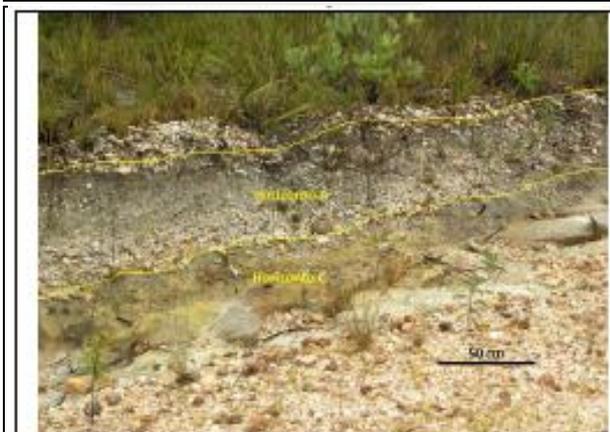
Pedo 10: Detalhe do perfil pedológico de neossolo litólico associado a rochas quartzíticas do Supergrupo Espinhação Indiviso.

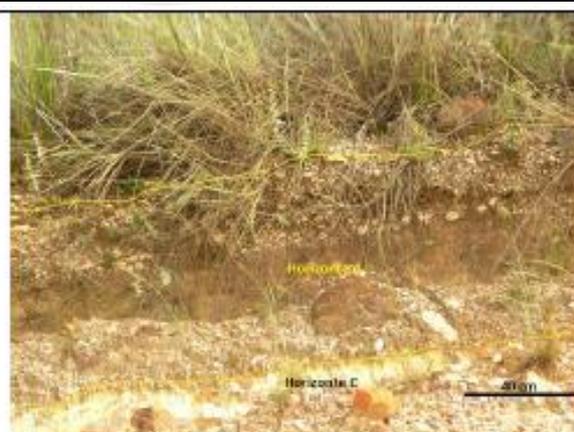
Pedo 11: Perfil pedológico de neossolo litólico associado a rochas quartzíticas do Supergrupo Espinhação Indiviso, com horizonte A sobreposto ao C.

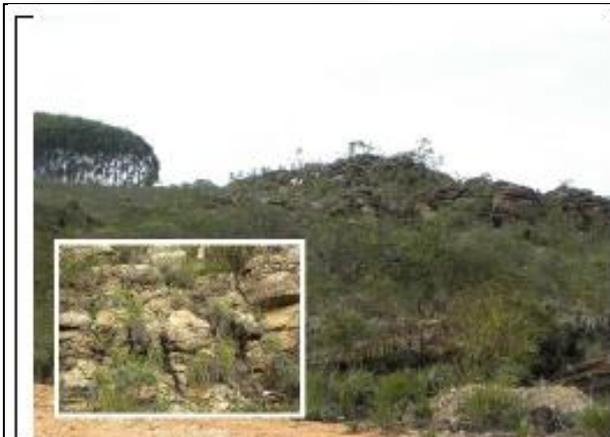
Pedo 12: Vista geral de faixa de afloramentos rochosos associados a rochas quartzíticas do Supergrupo Espinhação Indiviso com destaque para a topografia acidentada da área. No detalhe rochas quartzíticas. (

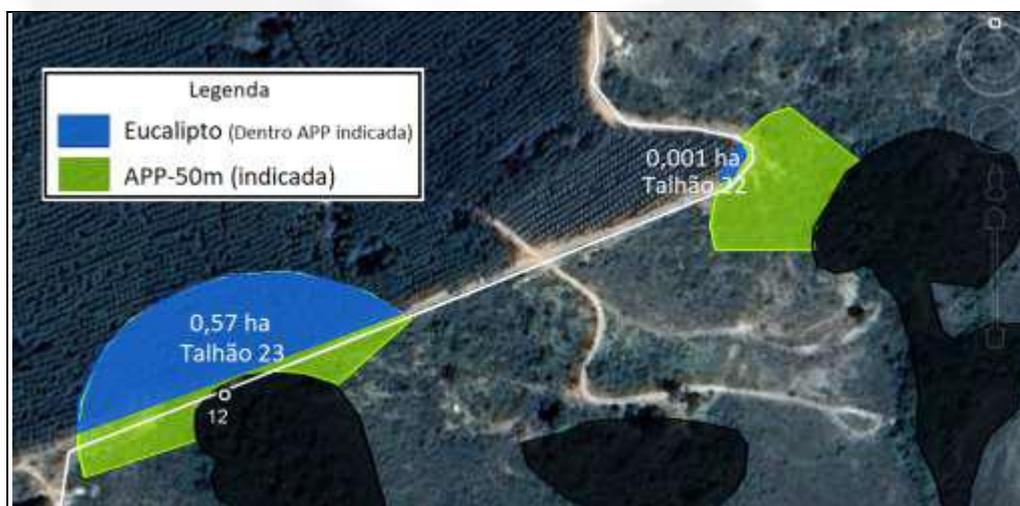
Figura 24: Faixas de interferência entre APP (50 m) indicada e faixas de plantio de eucalipto, envolvendo áreas dos talhões 22 (0,001 ha) e 23 (0,57 ha).

- Áreas de Preservação Permanente (APP's) dos cursos d'água: as APP's dos cursos d'água que estejam antropizadas e, portanto, oferecendo riscos de causar danos aos recursos hídricos, serão isoladas para que se possa permitir a regeneração natural. Isso é possível porque ainda existem remanescentes florestais nativos no entorno e assim, naturalmente, ocorrerá dispersão de sementes pelos animais, principalmente, avifauna.

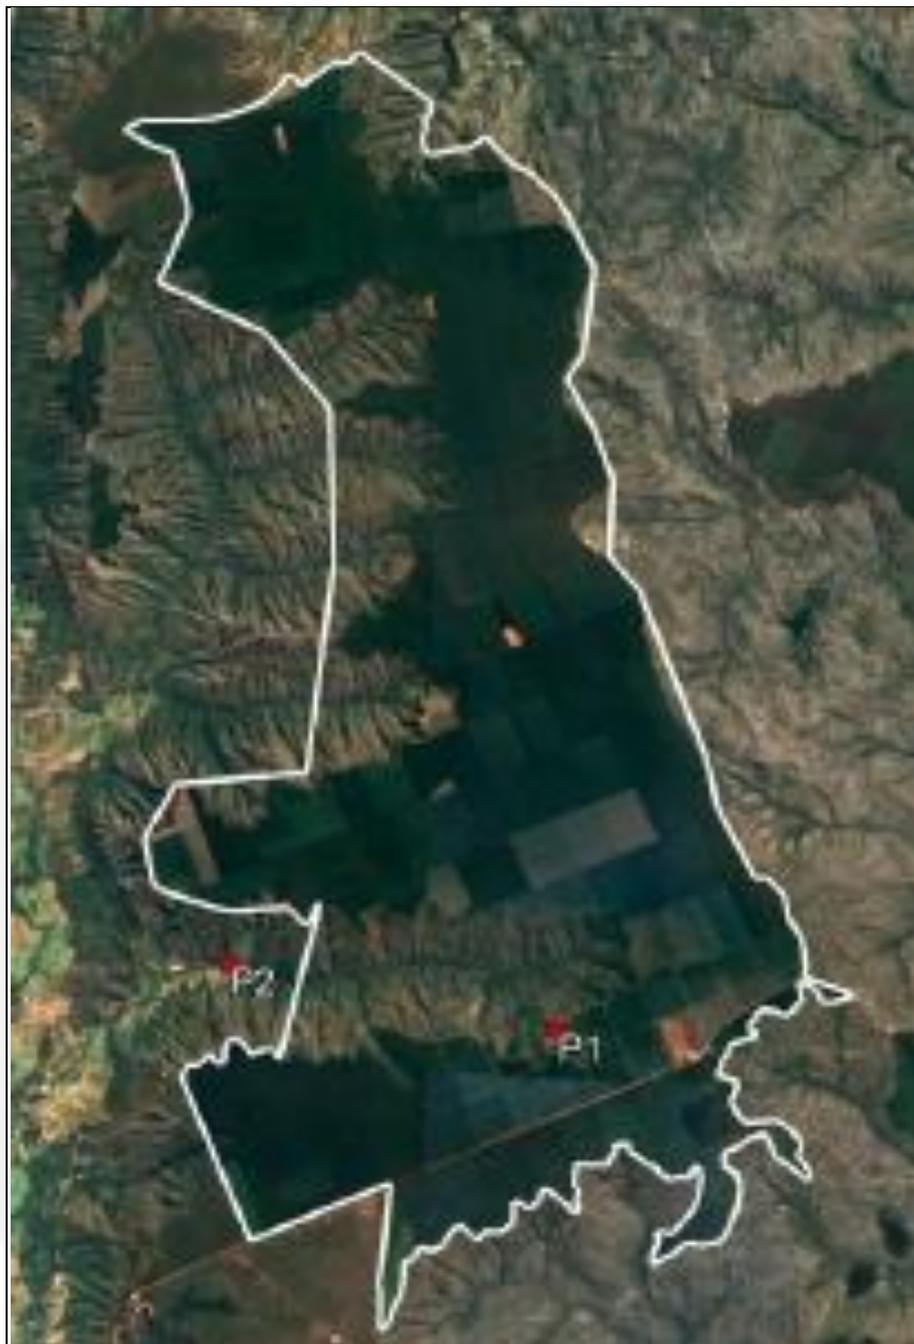
Figura 25: Pontos de monitoramento de recursos hídricos.

Foram escolhidos 2 pontos de monitoramento na microbacia do córrego Água Boa (Figura abaixo) sendo os mesmos locados tanto à montante quanto à jusante no empreendimento, nas coordenadas geográficas ponto 01 Latitude 662762 e longitude 8078429 e ponto 02 Latitude 662762 e longitude 8078429. Segundo consta, para o monitoramento de qualidade das águas superficiais foi escolhido um ponto dentro do empreendimento e outro ponto fora. Ressaltando que a microbacia do córrego Água Boa é a única que possui recurso hídrico perene e disponível para coleta no interior do empreendimento.

O monitoramento ocorrerá semestralmente e foram propostos no programa a avaliação dos parâmetros físicos (cor, turbidez, temperatura), químicos (pH, Demanda Bioquímica de Oxigênio – DBO, Oxigênio Dissolvido (OD), alcalinidade, sólidos em suspensão) e biológicos (coliformes). Além desses, recomenda-se a análise dos parâmetros fósforo total e nitrogênio total. Esses parâmetros estão bem representativos da atividade, indicam aporte de sólidos e nutrientes aos corpos d'água, bem como contaminantes por esgotos domésticos e por substâncias como óleos e graxas.

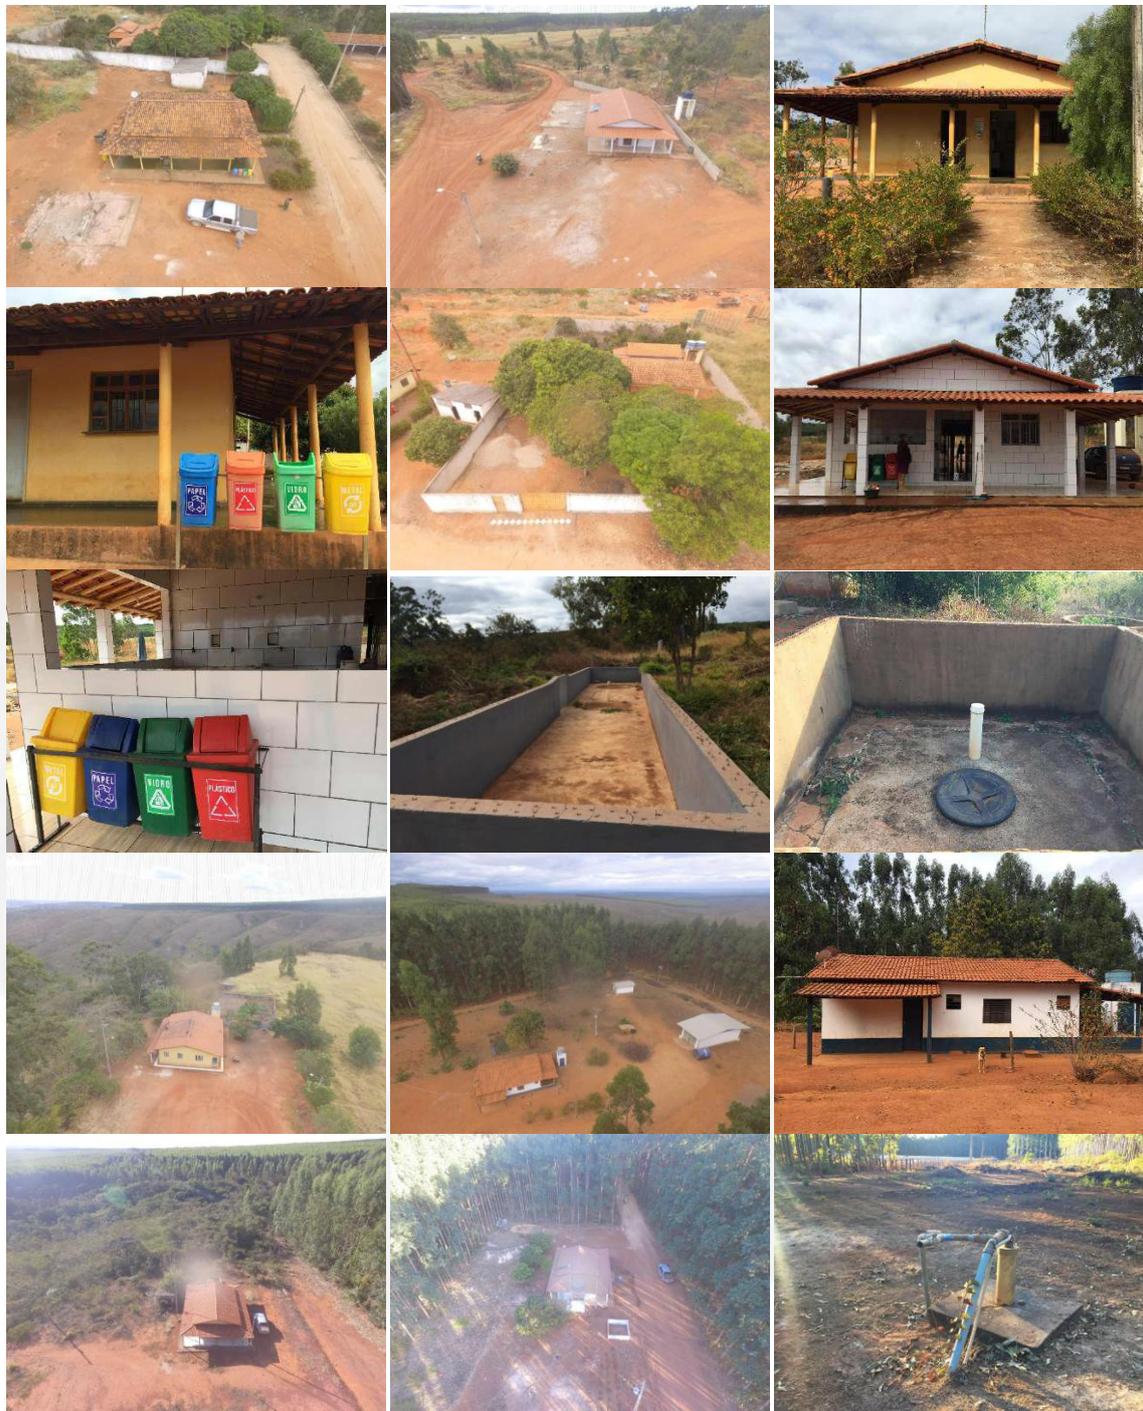
Relatório Fotográfico LAC1 (LOC) Freitas Florestal Ltda.

Fotos: Parte da infraestrutura presente no empreendimento Freitas Florestal Ltda./Fazenda Água Boa.
