PARECER ÚNICO

Nº 61/2012 – SUPRAMNM

RODOVIA MUNICIPAL TRECHO: BOTUMIRIM – DISTRITO DE ADÃO COLARES – ENTR.º MG 307

Parecer que discorre sobre a análise do pedido de Licença de Operação (LO), requerida pelo Departamento de Estradas de Rodagem do Estado de Minas Gerais – DER/MG para a atividade de pavimentação e/ou melhoramentos de rodovias do empreendimento Rodovia Municipal Trecho: Botumirim – Adão Colares – Entroncamento MG 307

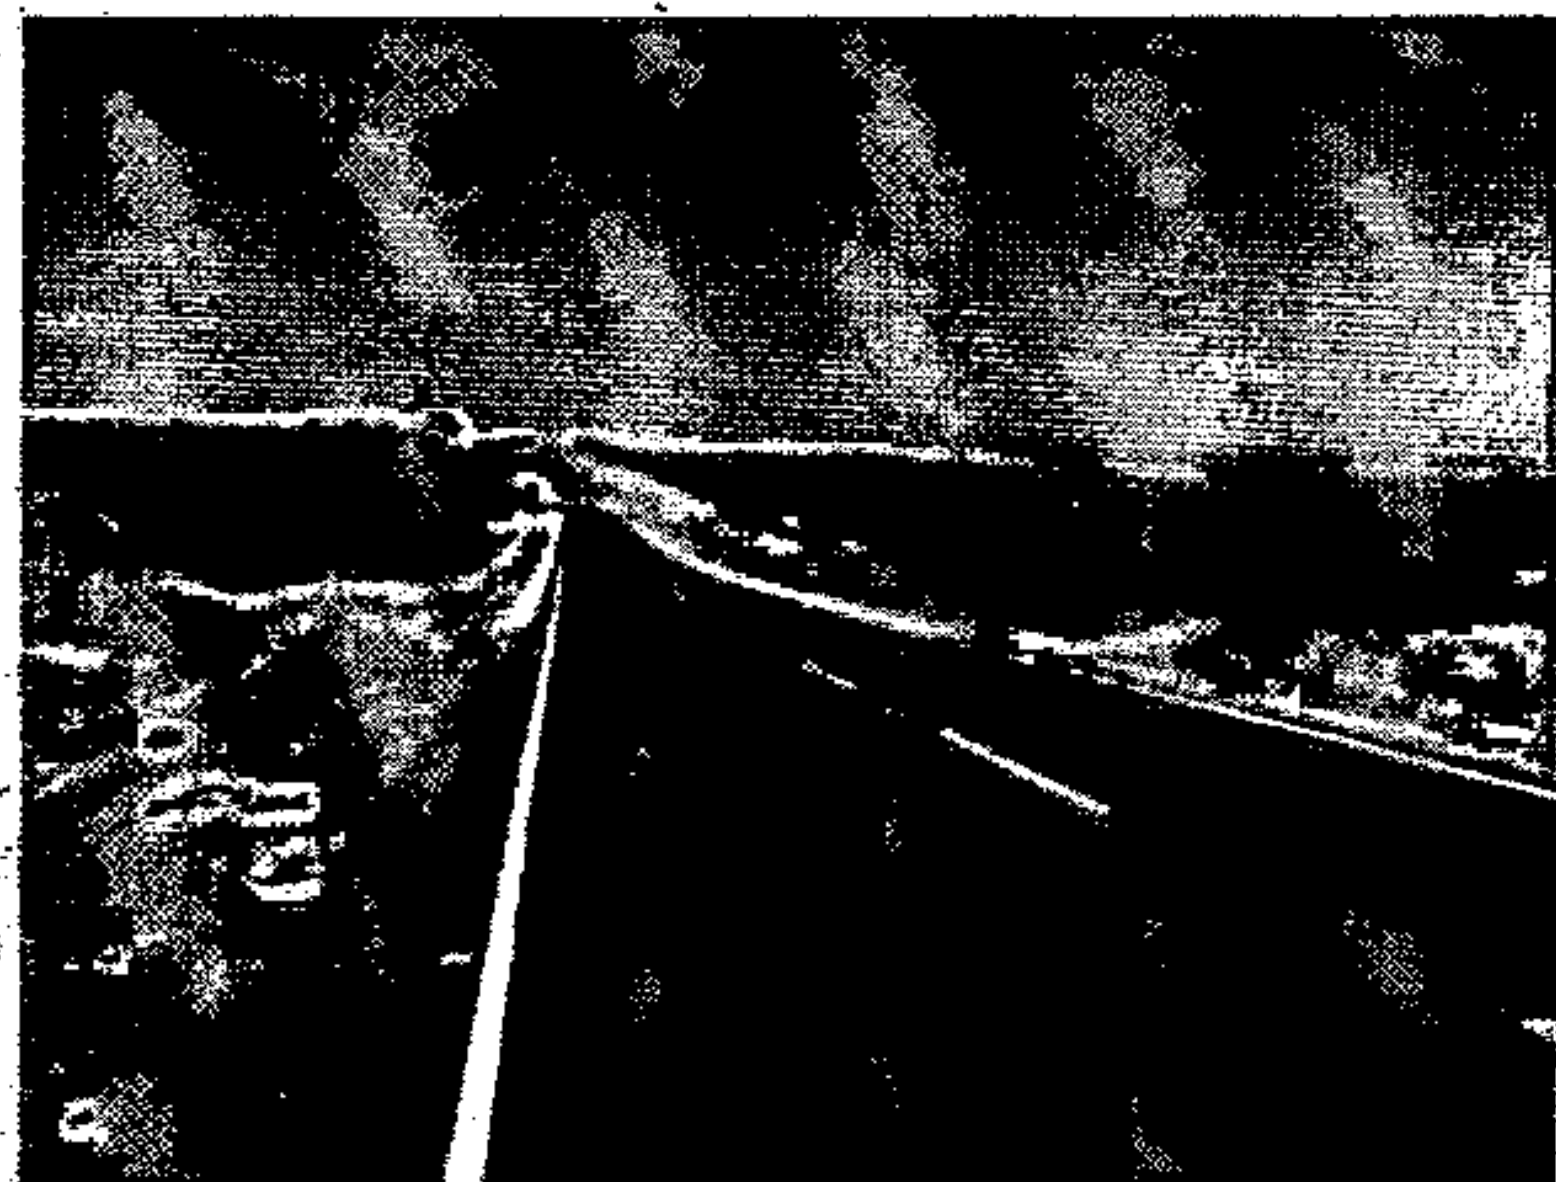
O DER/MG, para execução da pavimentação e melhoria da rodovia em questão, realizou a construção de cerca de vedação da faixa de domínio em arame farpado com 4 (quatro) fios e mourões de madeira, com eucalipto tratado.

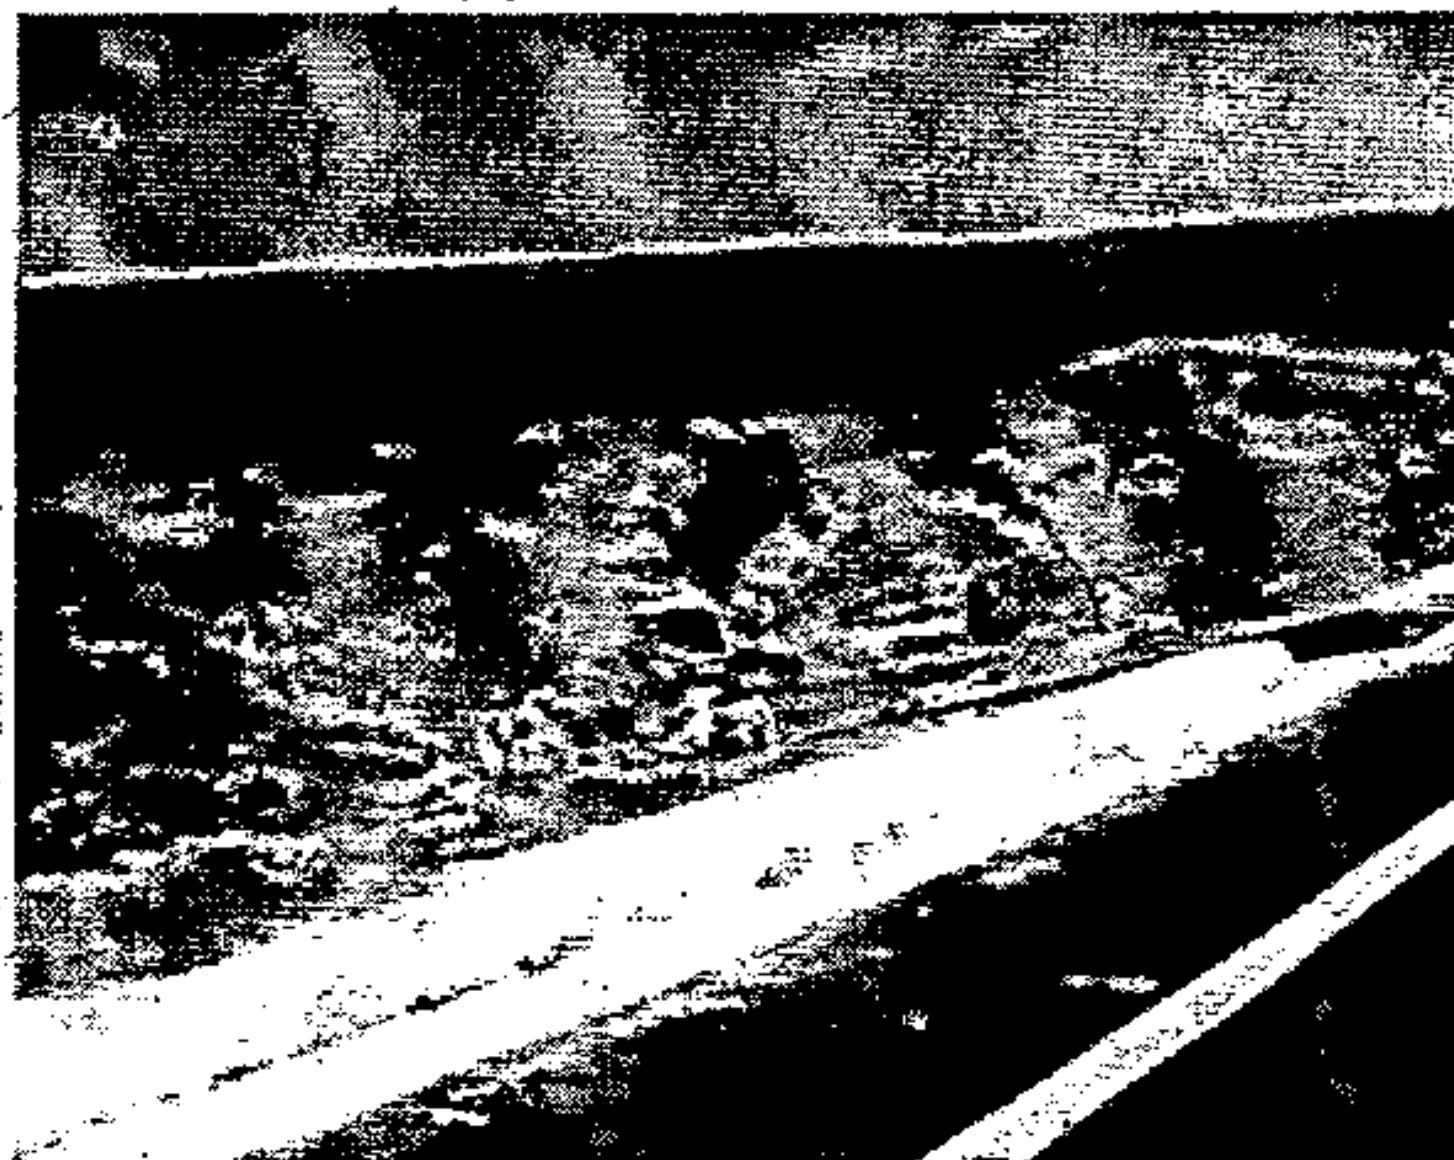
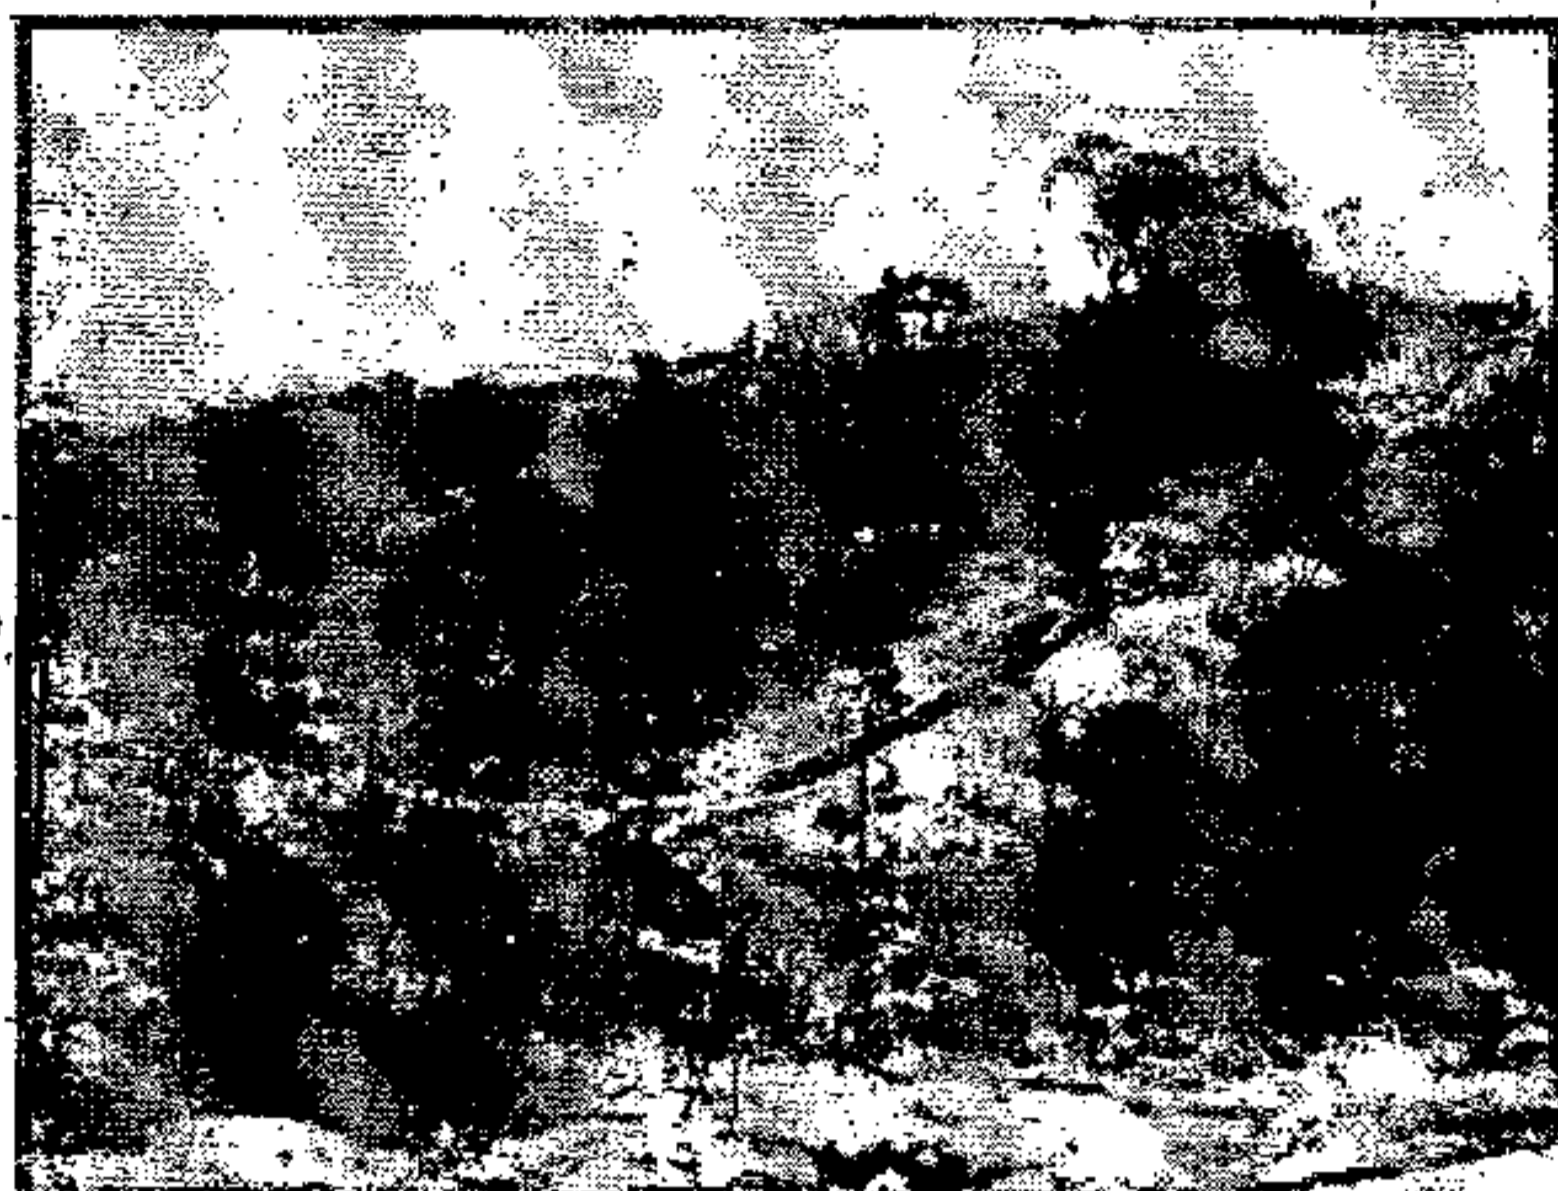
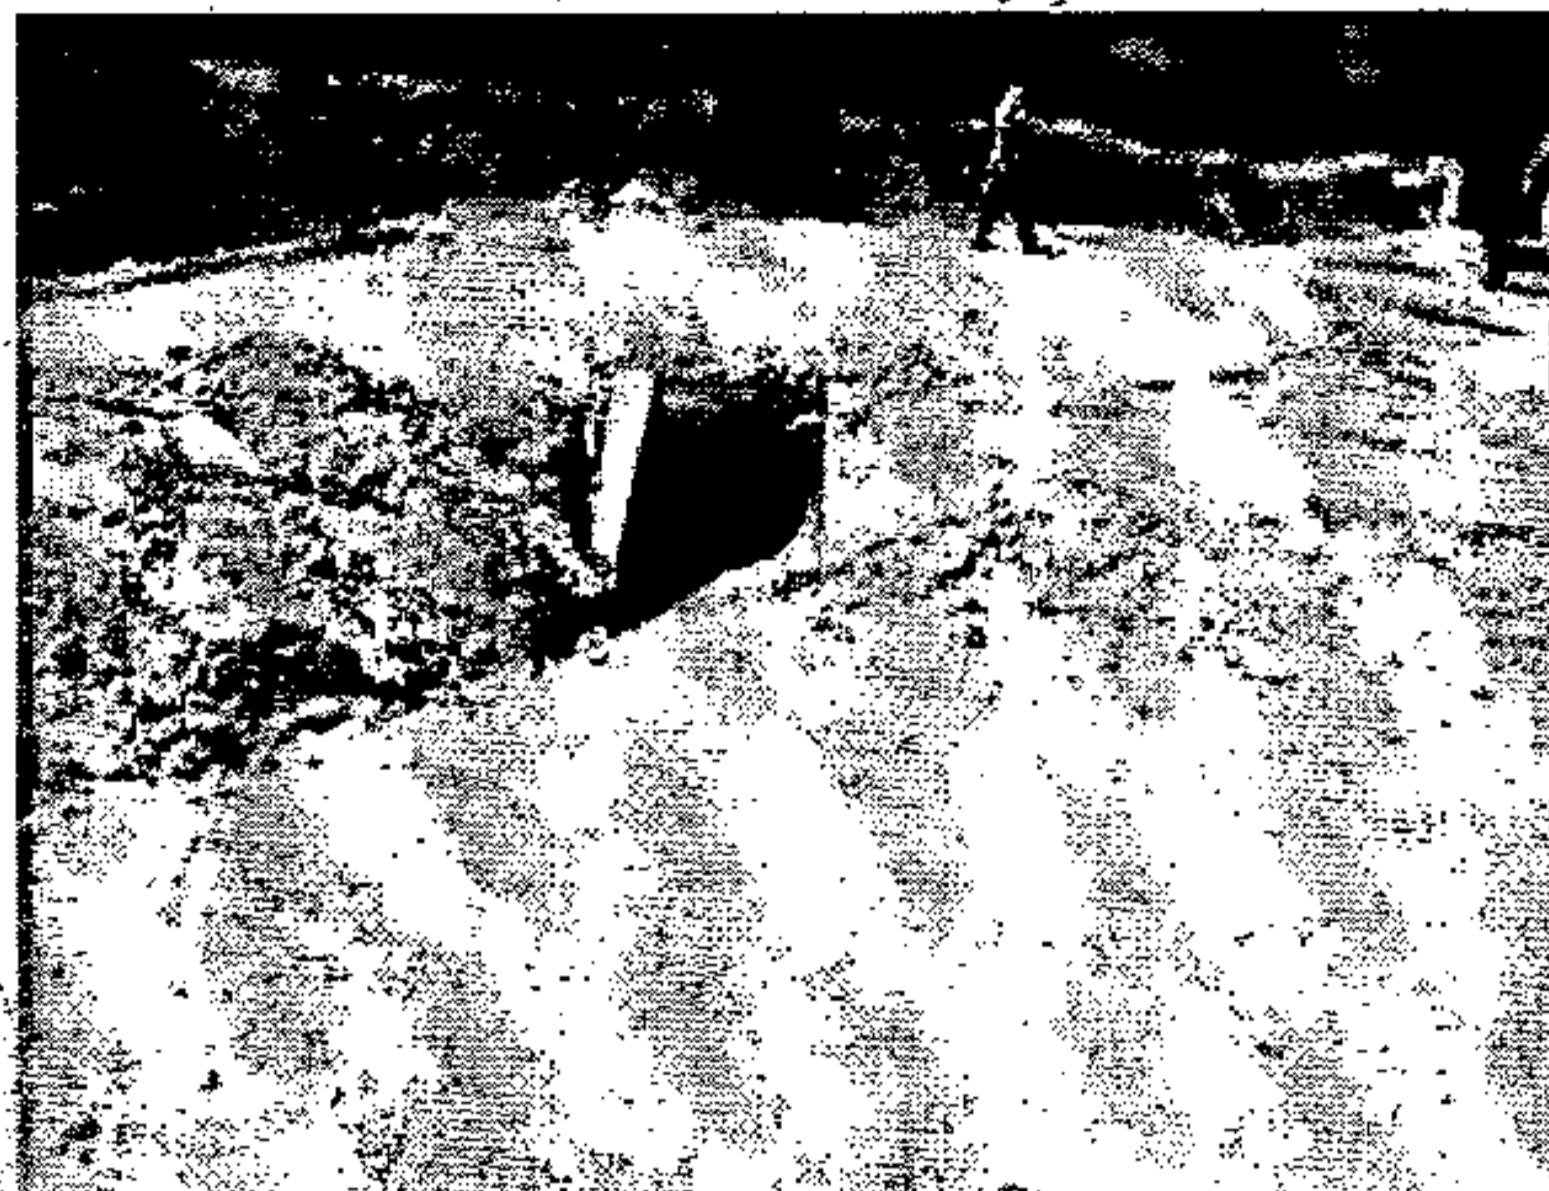
Como previsto no projeto, foi constatada a presença de dispositivos para mitigação dos impactos ambientais, como em terrenos com declividade acentuada a constatação de sarjetas que são eficientes na canalização do escoamento de águas superficiais, instalação de canaletas de drenagem acima dos recortes dos taludes direcionando o fluxo da água escoada para as sarjetas, evitando deslizamentos e focos erosivos, foram construídos também caixas de drenagem na frente das estradas vicinais que se ligam à estrada objeto do licenciamento. Há ainda as caixas de drenagens superficiais com dissipadores com o objetivo de minimizar a energia e velocidade do escoamento da água. No entanto, existem locais onde se iniciam as sarjetas, foram constatados processos degradacionais terrestres, como erosão em sulco, ou ainda, locais que não dispõem de valetas para o escoamento superficial, em destaque a estaca 2195 L.D.

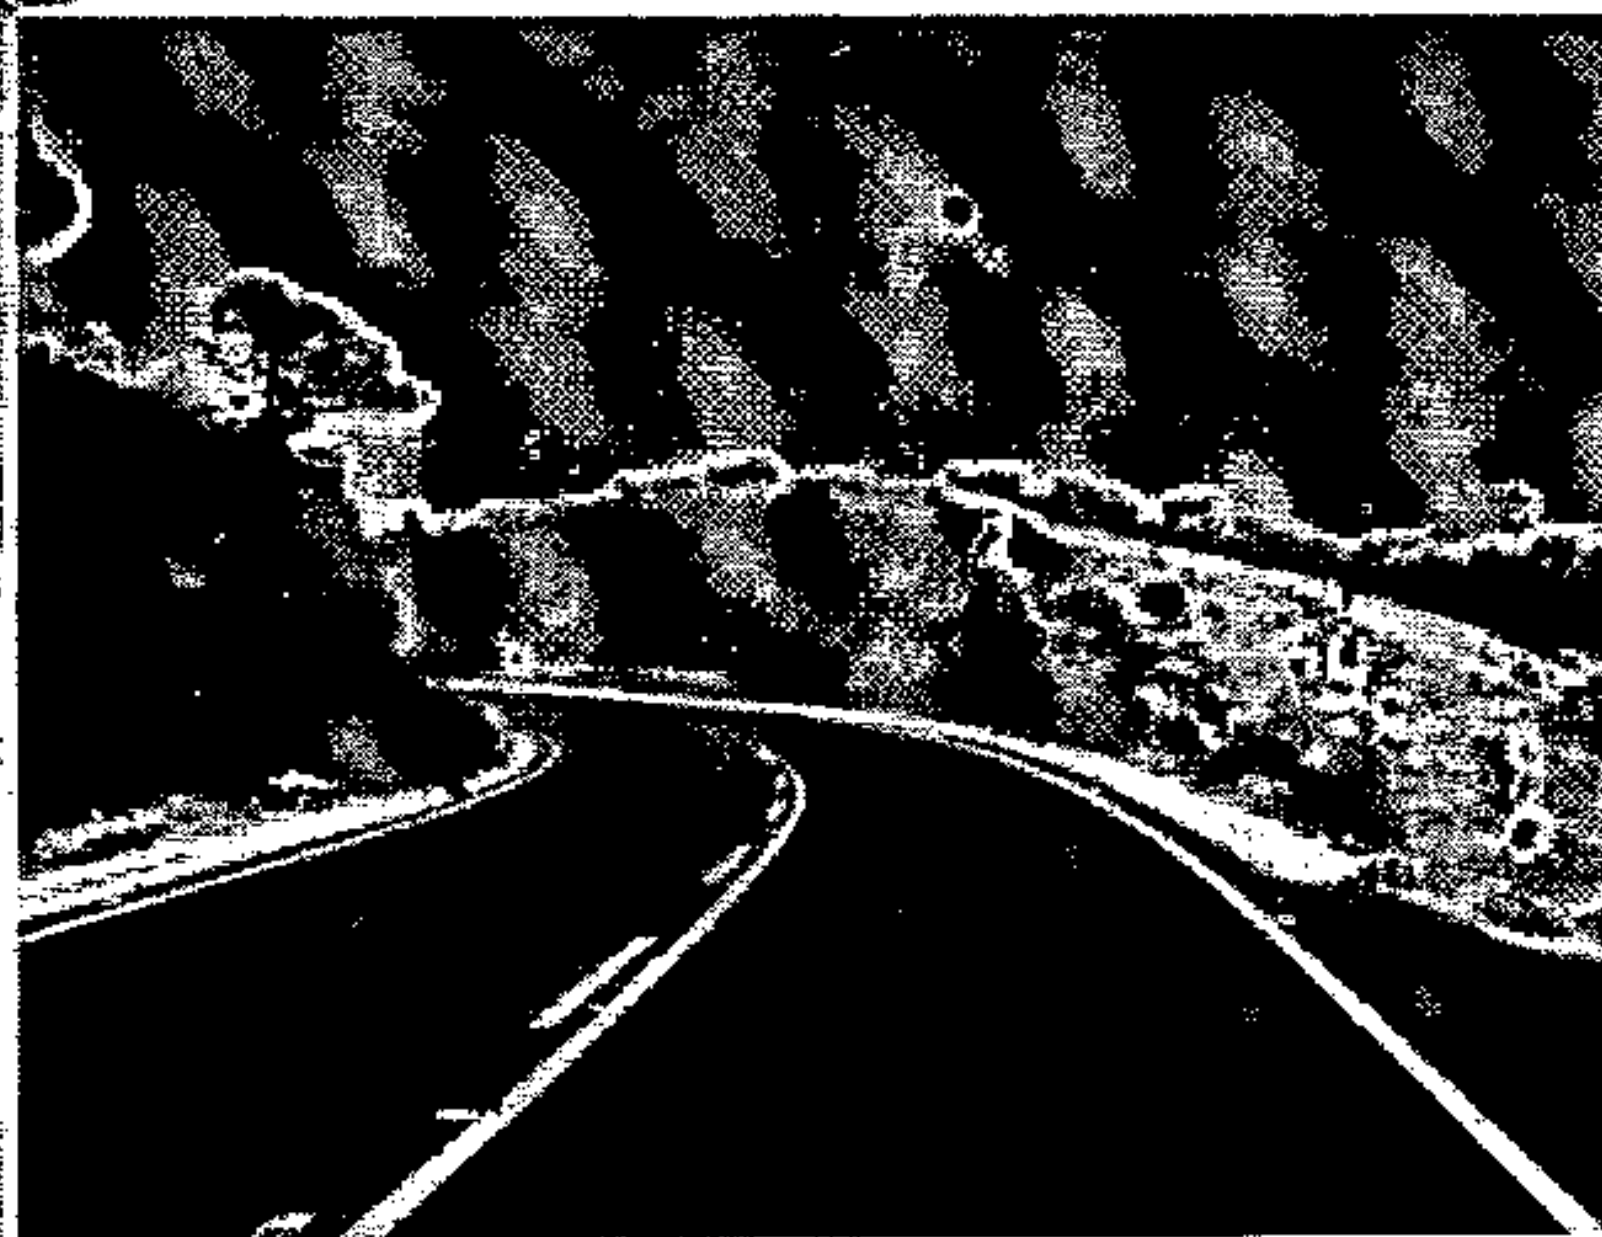
Em vistoria, foi verificado que dentro da faixa de domínio do DER, onde ocorreram desvios da estrada no período de pavimentação, assim como em taludes e cortes de terrenos, houve a recuperação das áreas com o plantio de uma única espécie de gramínea, a *Brachiaria*; e uma das técnicas utilizadas foi a semeadura manual e nos coveamentos de taludes foi a hidrossemeadura. Verificou-se que nas áreas de taludes e áreas de domínio a vegetação é estável, contudo ainda existem alguns pontos que as germinações não foram bem sucedidas, desse modo, há a necessidade do replantio de gramíneas e principalmente a sua manutenção até a estabilização da vegetação nessas áreas.

Ao longo do trecho em questão, foram verificados alguns pontos de processos erosivos iniciais a avançados, originam-se à margem da pavimentação cujas coordenadas são: Ponto 01 – X 703.509, Y 8.161.624, Ponto 02 – X 701.770, Y 8.155.865, sendo o Ponto 1 localizado no entorno da área de empréstimo utilizada pelo empreendimento.

De todas as áreas de empréstimo identificadas, existem áreas onde a cobertura vegetal de gramíneas já promoveu a proteção do solo e a estabilidade do solo. Outras áreas ainda não apresentaram reconformação topográfica apresentando o solo totalmente exposto em consequência do plantio das gramíneas que não se desenvolveram. Nas áreas a recuperar, deverão ser implantados dispositivos de drenagem para a proteção contra o aparecimento ou a evolução de erosões provocadas pelo escoamento superficial.

Ainda nas cascalheiras, pode ser verificada a presença de processos erosivos em estado inicial. Destaca-se a maior área de empréstimo utilizada cujas coordenadas geográficas são X 702.290, Y 8.153.458. As áreas que estão sendo reabilitadas encontram-se isoladas por cercas, ainda assim, constatou-se a presença de habitantes locais. Não foi visto nenhuma placa de advertência instalada no acesso às áreas em reabilitação conforme previsto no PRAD apresentado no PCA da licença anterior.

As medidas de recuperação devem ser preventivas e permanecer além do período de implantação das obras, e executar o monitoramento destas áreas até a completa estabilização dos terrenos tratados e a recuperação da vegetação utilizada na recomposição das áreas, deve-se prolongar durante a conservação do trecho após a entrega ao tráfego.
