PARECER ÚNICO Nº 760 449 /2015 /2015 (SIAM)

INDEXADO AO PROCESSO: Licenciamento Ambiental	PA COPAM: 50011/2004/002/2012	SITUAÇÃO: Sugestão pelo INDEFERIMENTO
FASE DO LICENCIAMENTO: REVLO - Revalidação de Licença de Operação	VALIDADE DA LICENÇA: Não se Aplica

EMPREENDEDO: Silvio de Oliveira Franco		CPF: 811 427 659-20	
EMPREENDIMENTO: - Fazenda Bom Jardim/Taboinha			
MUNICÍPIO: Araguari /MG		ZONA: Rural	
COORDENADAS GEOGRÁFICA LAT/Y 18°40'42,30"S		LONG/X 48°04'47,4"O	
LOCALIZADO EM UNIDADE DE CONSERVAÇÃO:			
<input type="checkbox"/> INTEGRAL	<input type="checkbox"/> ZONA DE AMORTECIMENTO	<input type="checkbox"/> USO SUSTENTÁVEL	<input checked="" type="checkbox"/> NÃO
BACIA FEDERAL: Rio Paraná		BACIA ESTADUAL: Rio Paranaíba	
UPGRH: PN2 – Rio Araguari		SUB-BACIA: Rio Araguari	
CÓDIGO: G-02-05-4	ATIVIDADE OBJETO DO LICENCIAMENTO (DN COPAM 74/04): Suinocultura Crescimento e Terminação	CLASSE 3	
CONSULTORIA/RESPONSÁVEL TÉCNICO:		REGISTRO:	
Auto de Fiscalização: 48 263 /2015		DATA: 06/07/2015

4- Das constatações realizadas mediante vistoria:

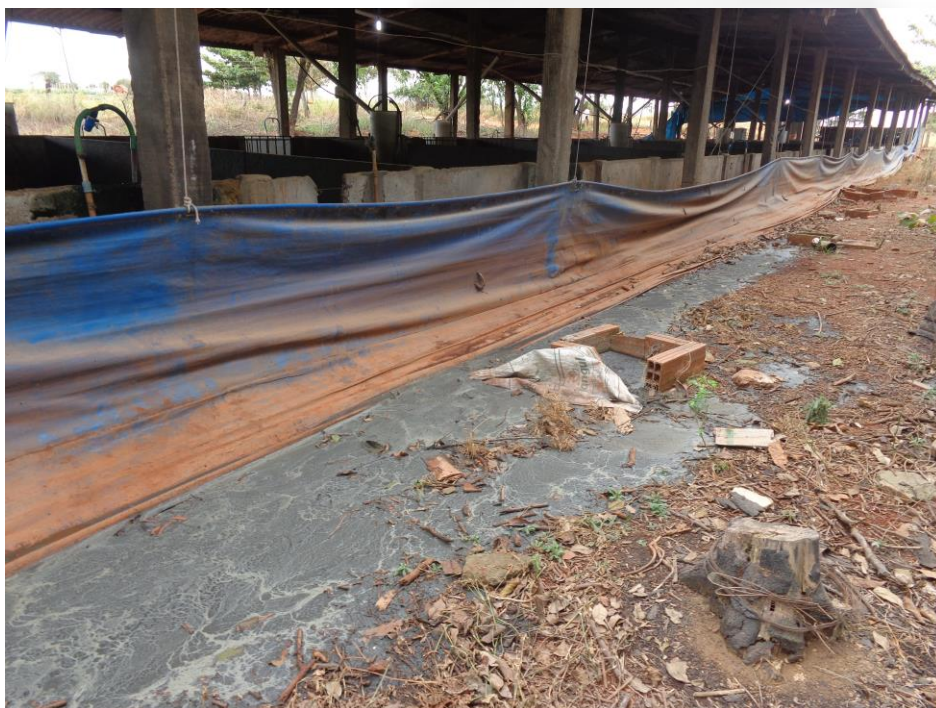
Foto: 01 extravasamento de dejetos sobre áreas não impermeabilizadas

Logo nas adjacências do barracão foi constatado que o sistema de contenção e condução dos dejetos de suínos não estava adequado, muitas das caixas de passagem estavam quebradas e a tubulação entupida promovendo derramamento de efluentes e acúmulo de dejetos ao entorno do barracão.

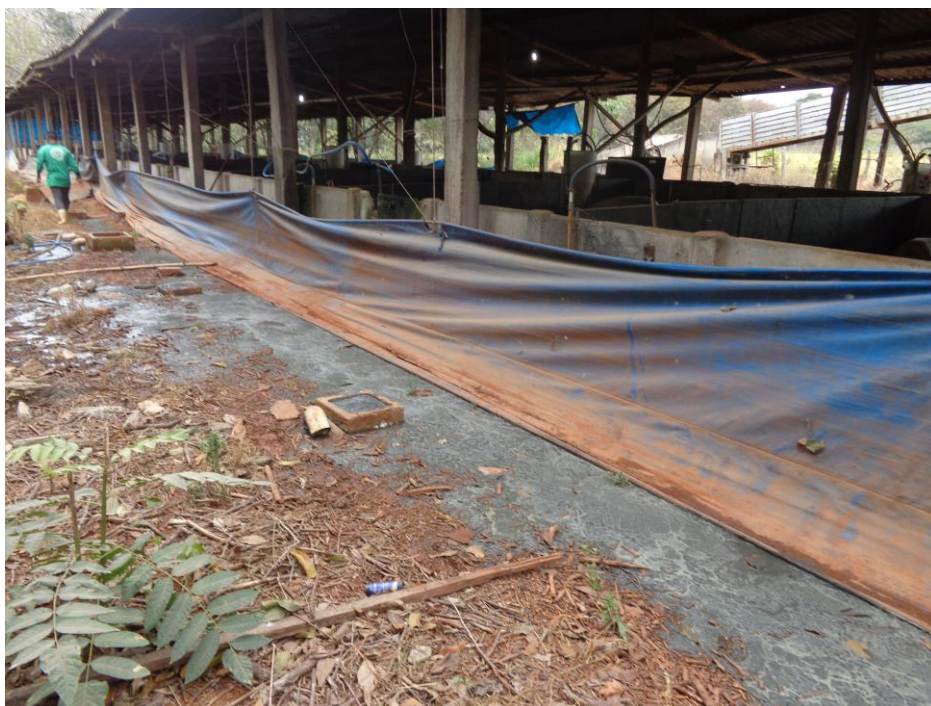
Foto: 02. Caixas de passagem com vazamentos e tubulação entupida

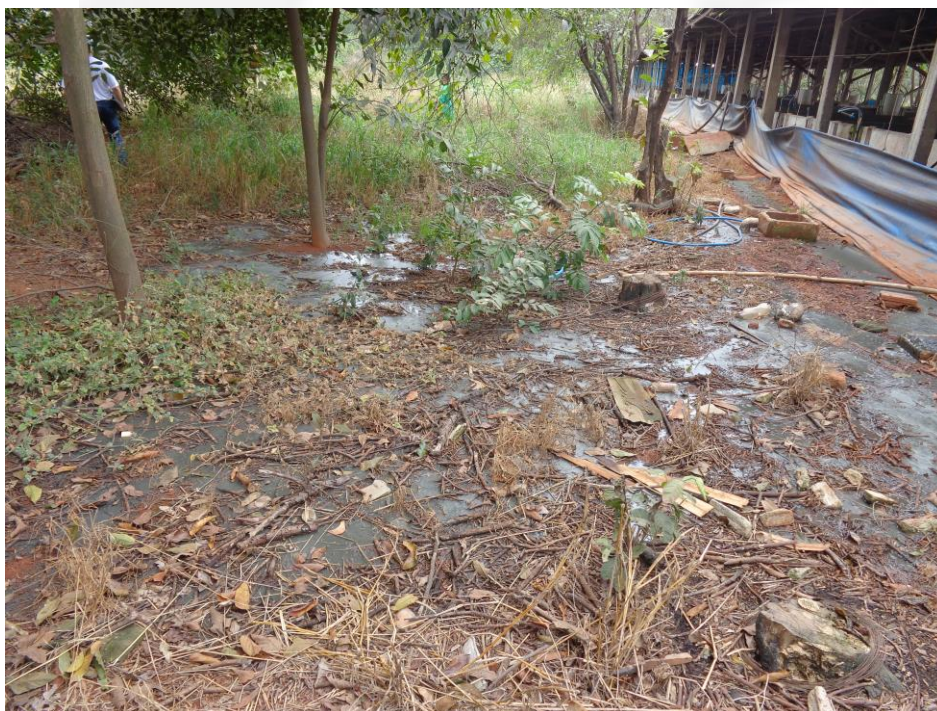
Foto: 03 Extravasamento de dejetos de suínos

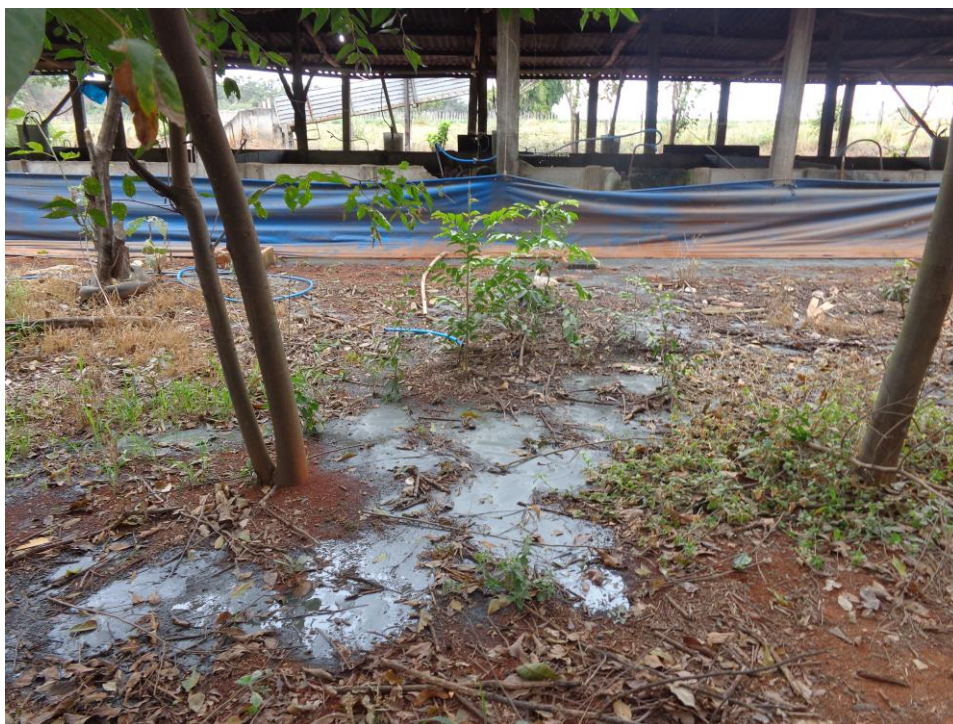
Foto: 04

O lixo estava sendo queimado na propriedade contrariando a condicionante nº01, do Parecer Técnico nº 131610/2006, aprovado pelo COPAM em 12/05/2006:

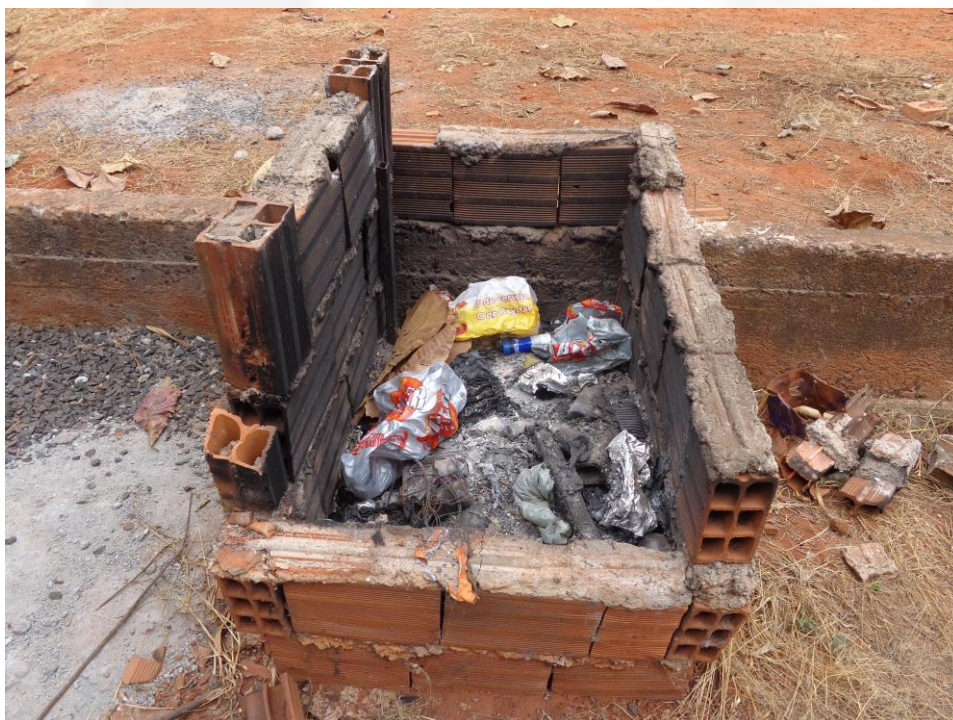
Foto: 05 Resíduos sólidos sendo queimados

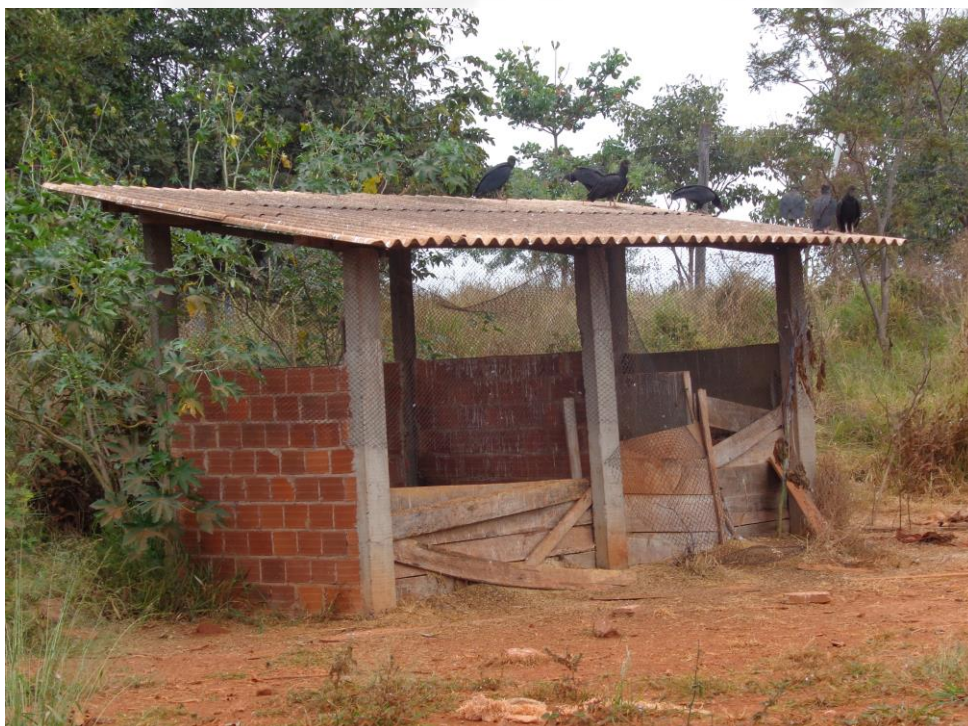
A “*composteira*” de animais mortos não estava sendo utilizada, os animais feneidos no processo produtivo eram abandonados na área externa da “*composteira*”, a decomposição estava ocorrendo à céu aberto promovendo forte odor, atração de urubus moscas, situações estas que além de adversidades ambientais podem promover problemas sanitários.

Foto: 06 Composteira sem a devida utilização

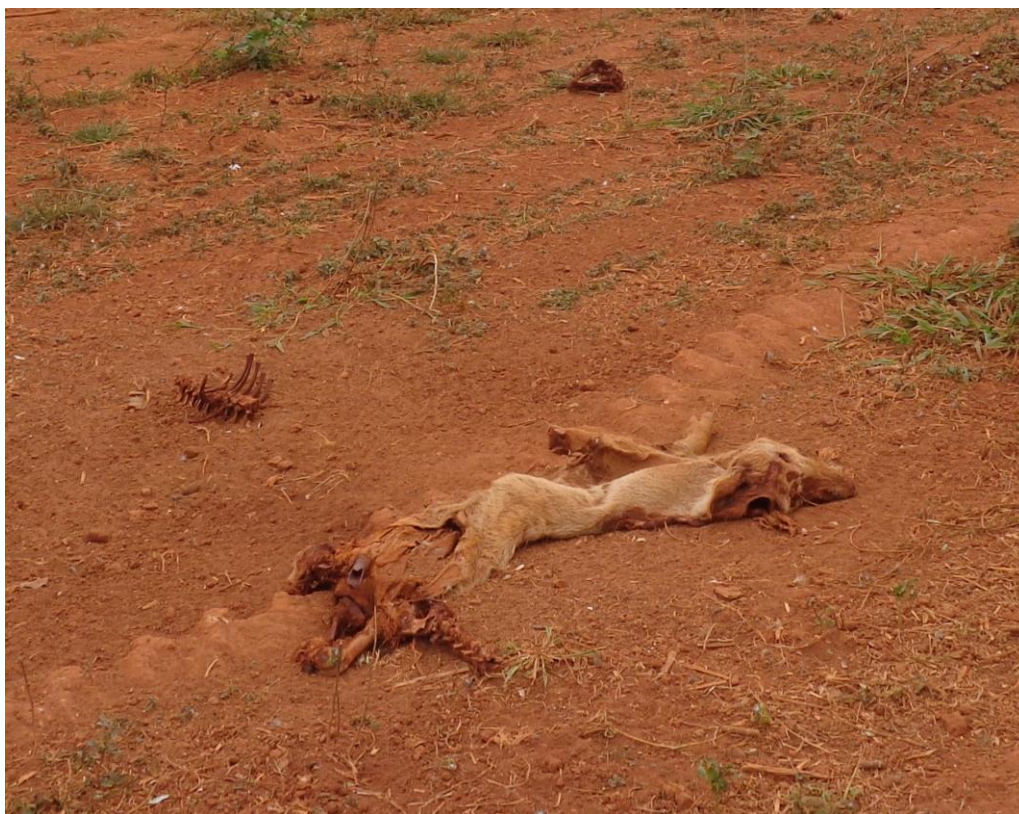
Foto: 07 Animais mortos em decomposição à céu aberto

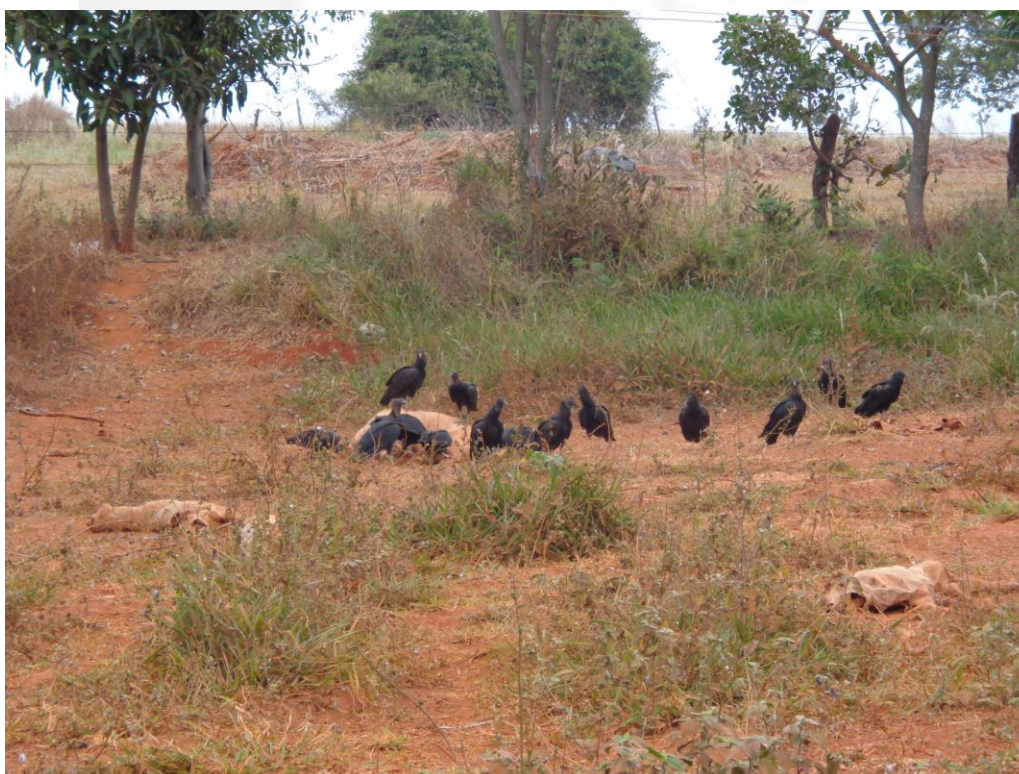
Foto: 08. Animais mortos

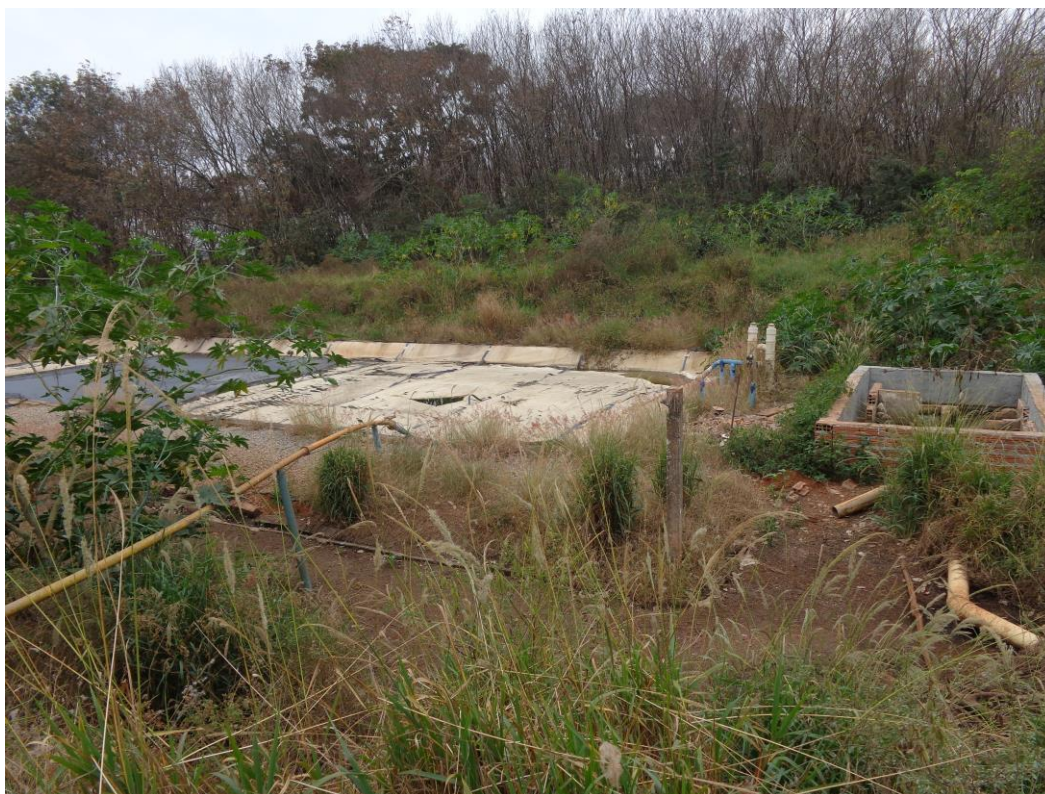
O biodigestor não estava em funcionamento, encontrava-se com a lona rasgada e sem qualquer manutenção:

Foto: 09. Biodigestor com lona rasgada sem o devido funcionamento

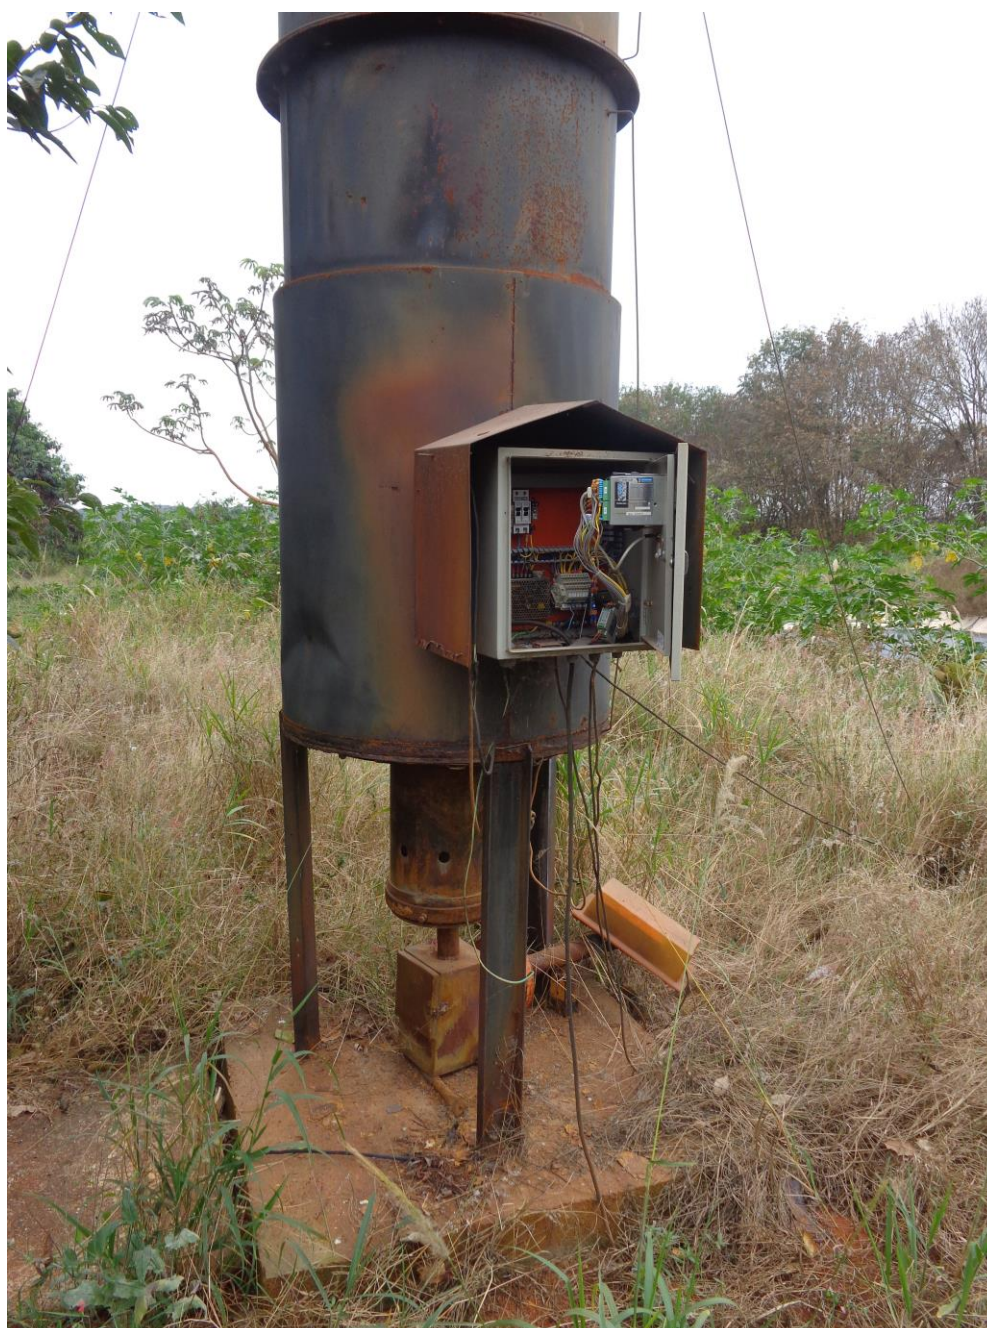
Em consequência do não funcionamento do biodigestor o “*queimador de gás metano*” também não estava em funcionamento:

Foto: 10. Queimador de gás metano sem funcionamento
