Parecer nº 69/SEMAD/SUPRAM NOROESTE-DRRA/2022

PARECER ÚNICO

O presente Parecer Único trata da análise do processo de Renovação da Licença de Operação nº 879/2016 do empreendimento “Central de Tratamento de Resíduos de Juiz de Fora – CTR Zona da Mata”, pertencente ao empreendedor Vital Engenharia Ambiental S/A.

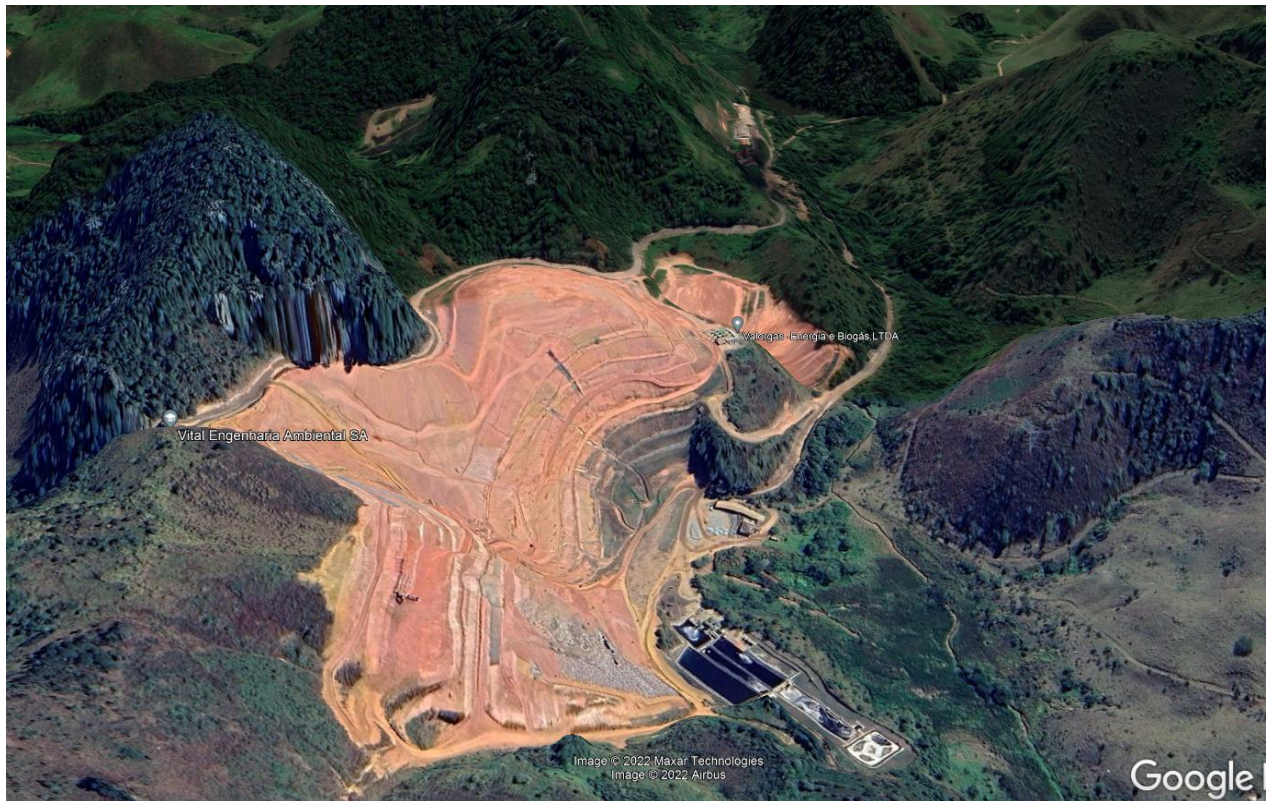
Figura 2. Imagem de satélite do empreendimento em operação. Fonte: Google Earth, data da imagem: 06/07/2022
