# DESASTRE DA BARRAGEM 1 MINA CÓRREGO DO FEIJÃO

OBRAS EMERGENCIAIS VALE S.A.

# OBRAS EMERGENCIAIS POR TRECHO

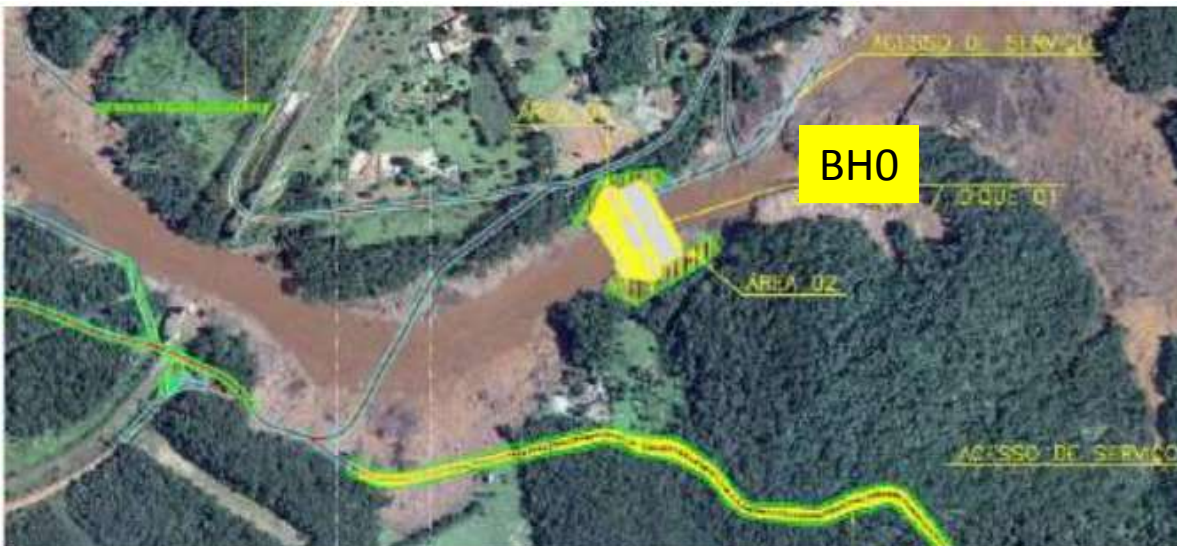
### Implantação das barreiras hidráulicas BH0 e BH1 e Dique 2

**Objetivo:** minimizar a fração fina carreada a jusante da área de contribuição do ribeirão Ferro-Carvão, a dissipação da energia hidráulica e a estabilização dos rejeitos no leito do córrego, na região do barramento.

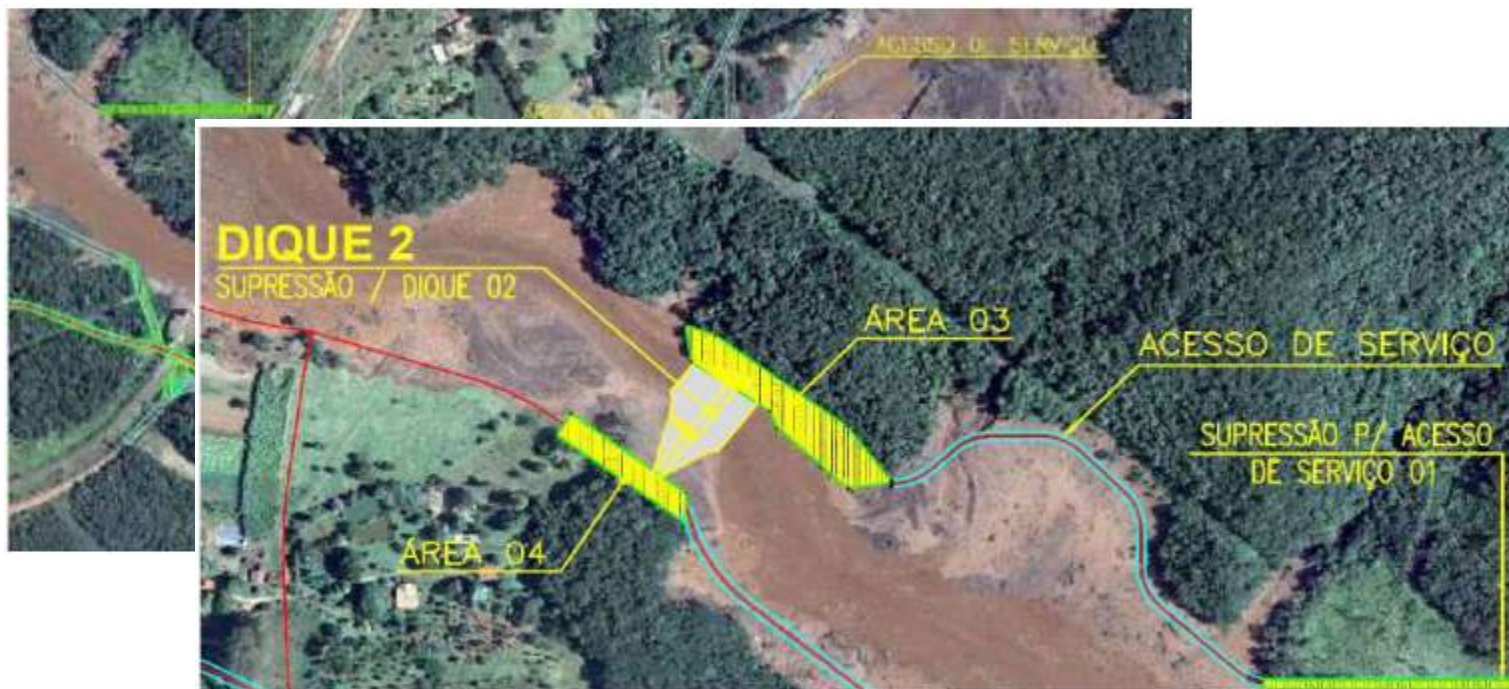
### Implantação das barreiras hidráulicas BH0 e BH1 e Dique 2

**Objetivo:** minimizar a fração fina carreada a jusante da área de contribuição do ribeirão Ferro-Carvão, a dissipação da energia hidráulica e a estabilização dos rejeitos no leito do córrego, na região do barramento.

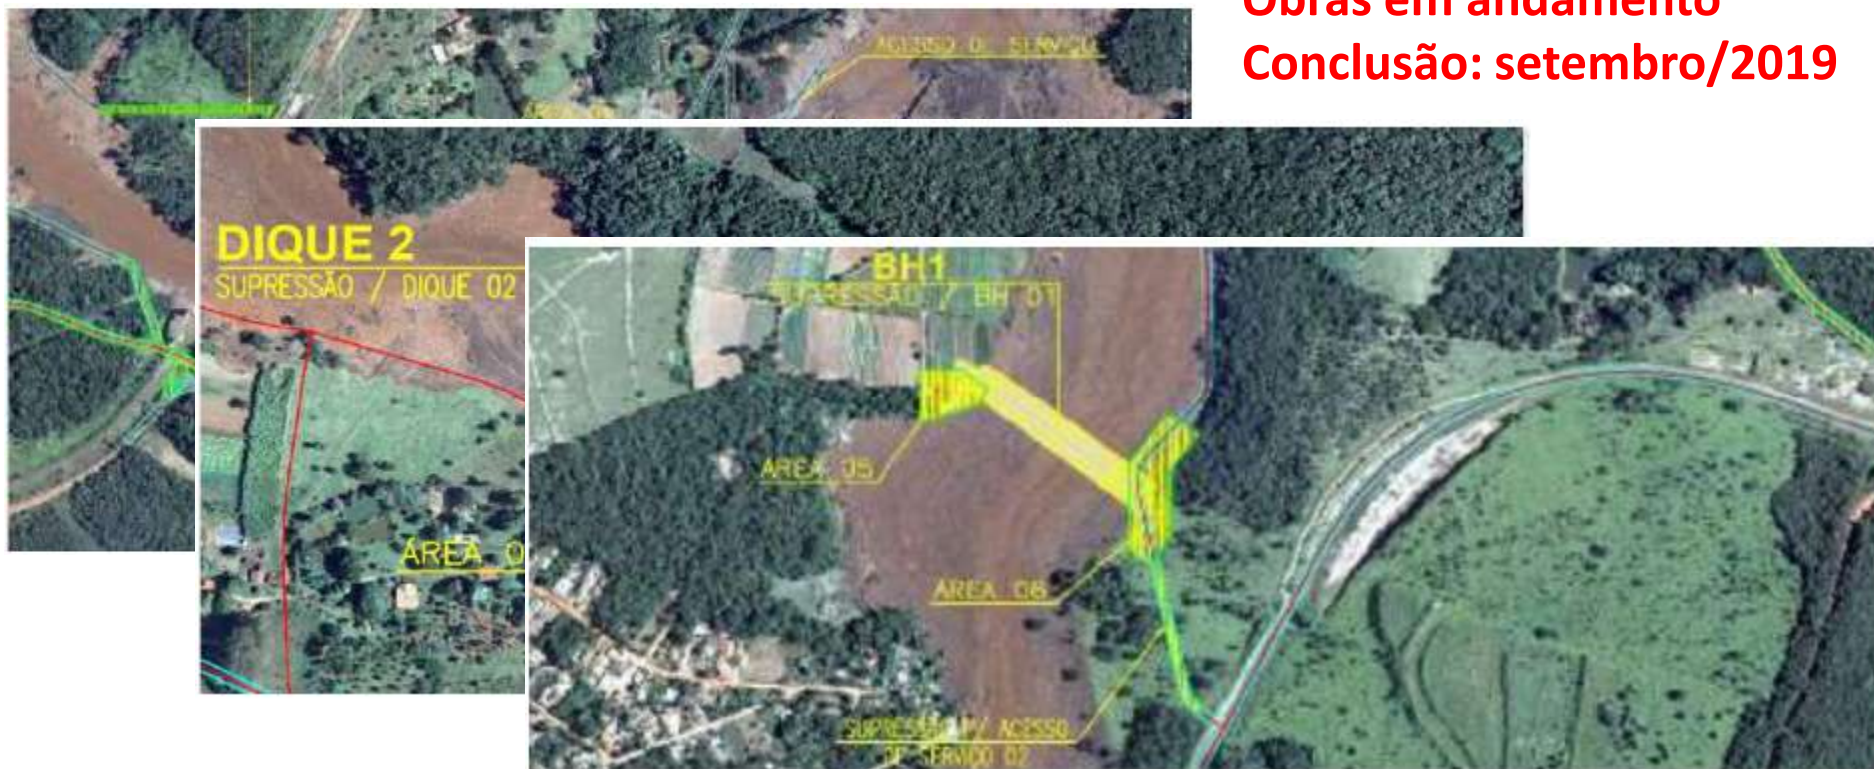
### Implantação das barreiras hidráulicas BH0 e BH1 e Dique 2

**Objetivo:** minimizar a fração fina carreada a jusante da área de contribuição do ribeirão Ferro-Carvão, a dissipação da energia hidráulica e a estabilização dos rejeitos no leito do córrego, na região do barramento.

**Obras em andamento**  
**Conclusão: setembro/2019**

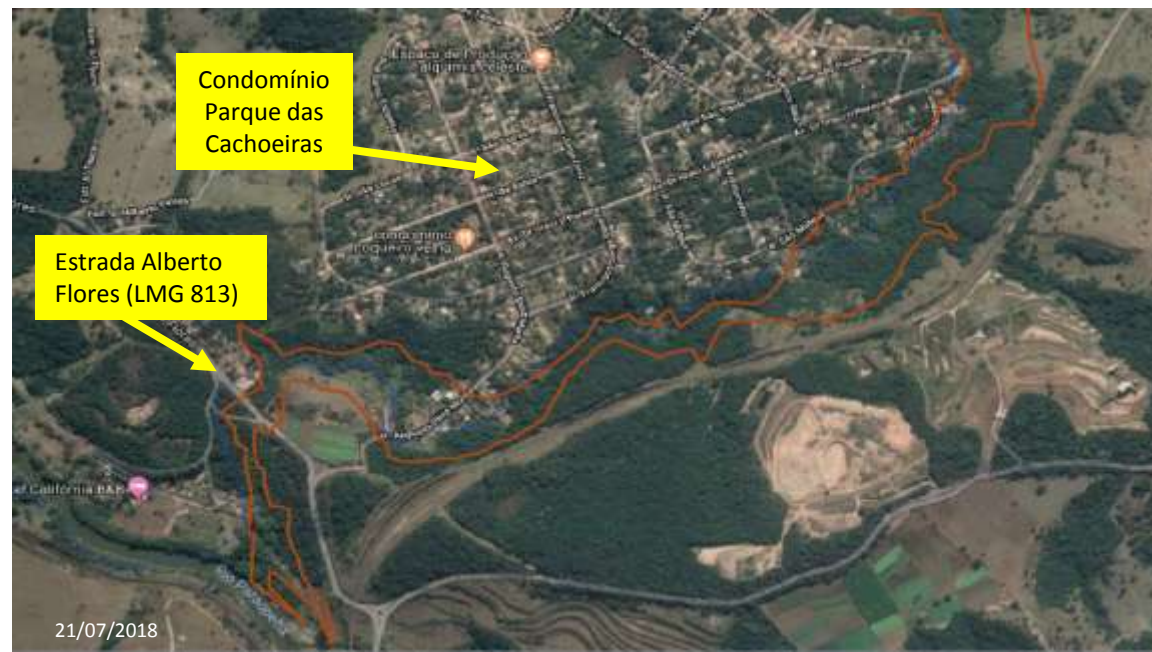
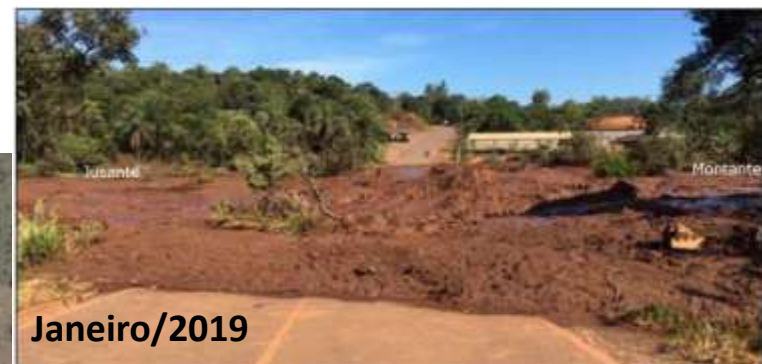
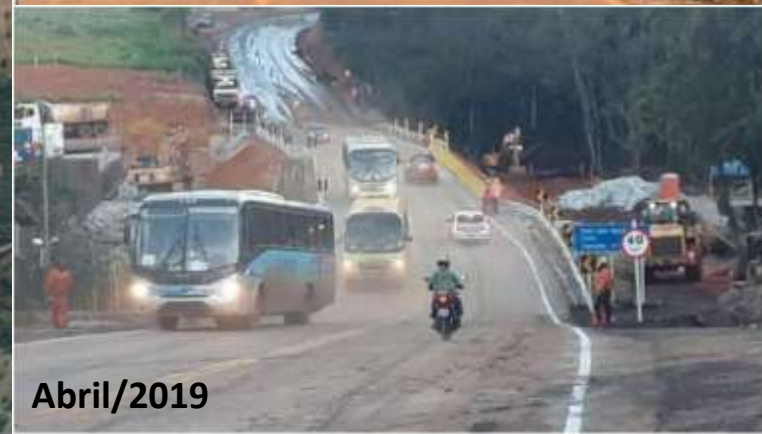
### Recuperação do acesso da LMG-813

**Objetivo:** construção de ponte rodoviária em estrutura metálica na região da LMG-813, obstruída pelo rejeito, com o objetivo restabelecer o tráfego rodoviário entre Casa Branca e Brumadinho.

**OBRA CONCLUÍDA**

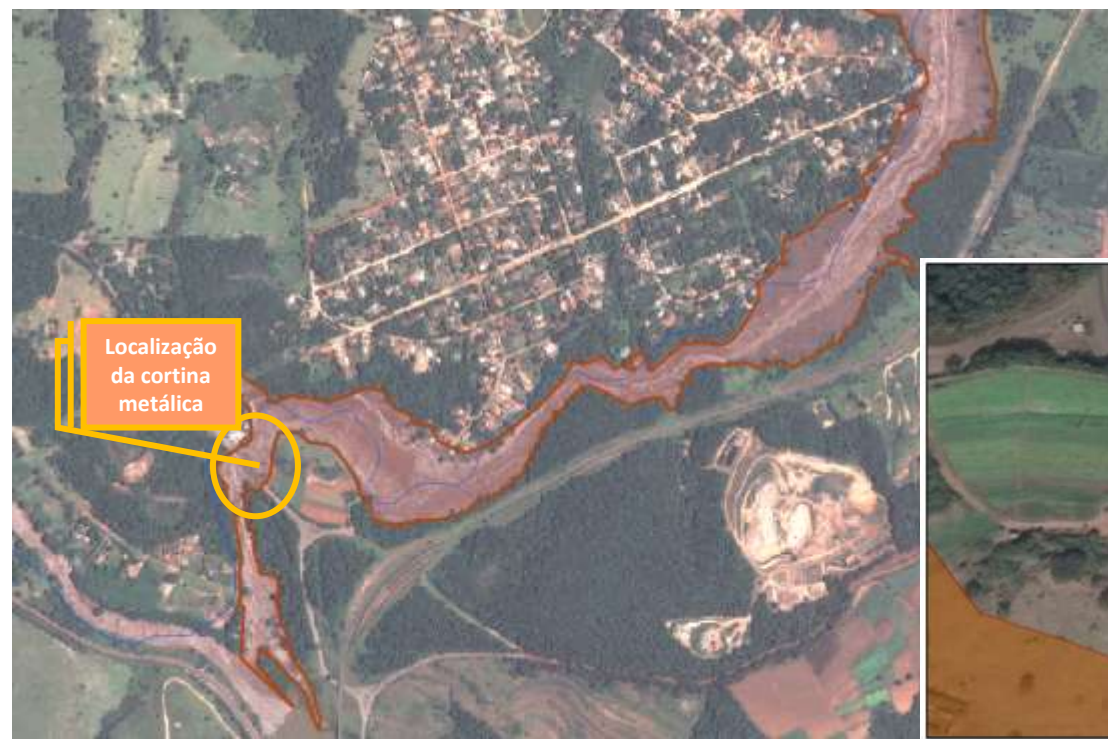
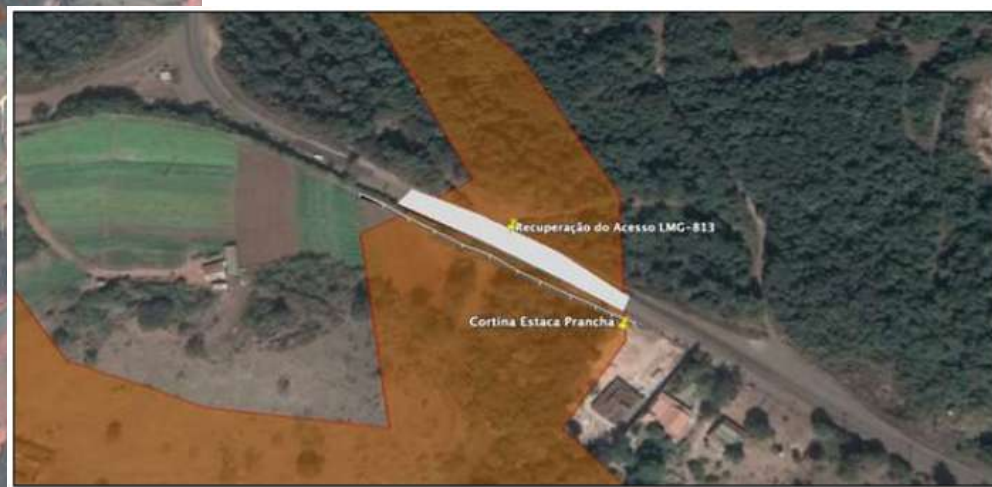
### Instalação de cortinas metálicas em estaca prancha

**Objetivo:** minimizar a fração fina carreada a jusante da área de contribuição do ribeirão Ferro-Carvão e disciplinar a drenagem fluvial e pluvial para o canal lateral, de captação para a Estação de Tratamento de Água Fluvial – ETAF1.

**OBRA CONCLUÍDA**

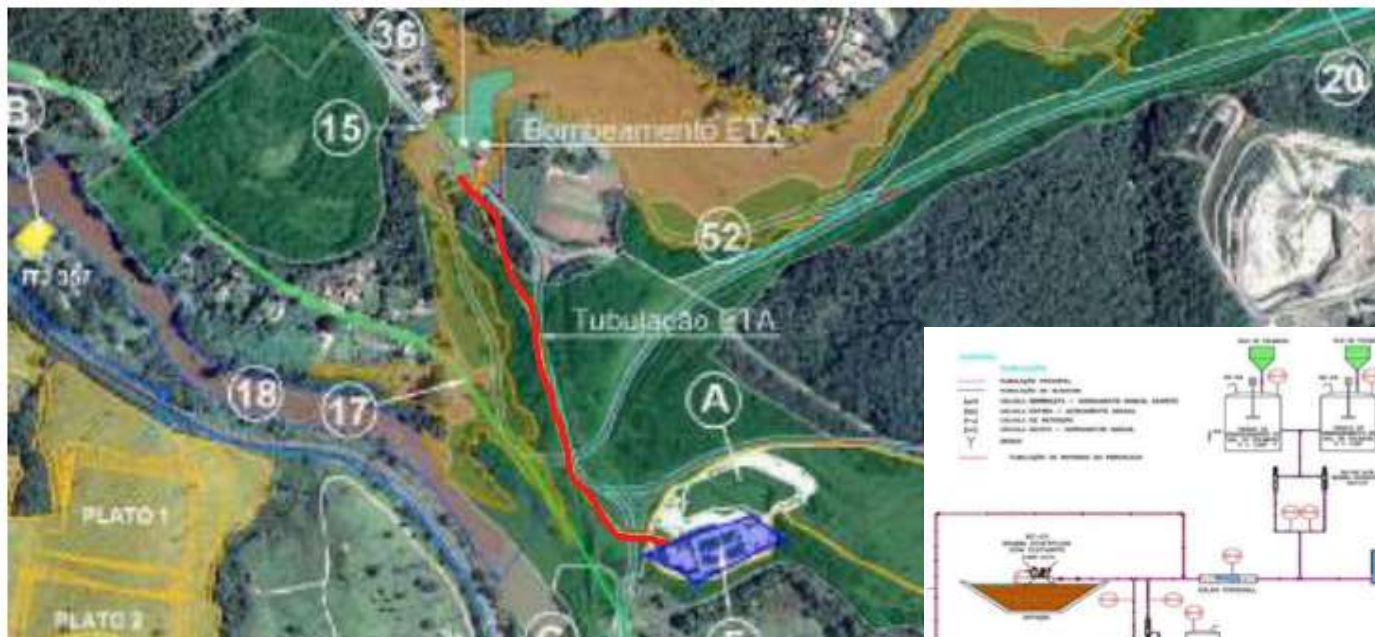
### Instalação da Estação de Tratamento de Águas Fluviais (ETAF)

**Objetivo:** realizar o tratamento das águas do ribeirão Ferro-Carvão (Fazenda Iracema). A captação de água ocorre à montante da cortina metálica por bombas centrífugas, cujo sistema está dimensionado para captar e bombear uma vazão de até 2.000m<sup>3</sup>/h.

Coagulação → Floculação  
→ bacias de sedimentação  
→ filtro-prensa → tanque  
de verificação → **descarte  
córrego Casa Branca**

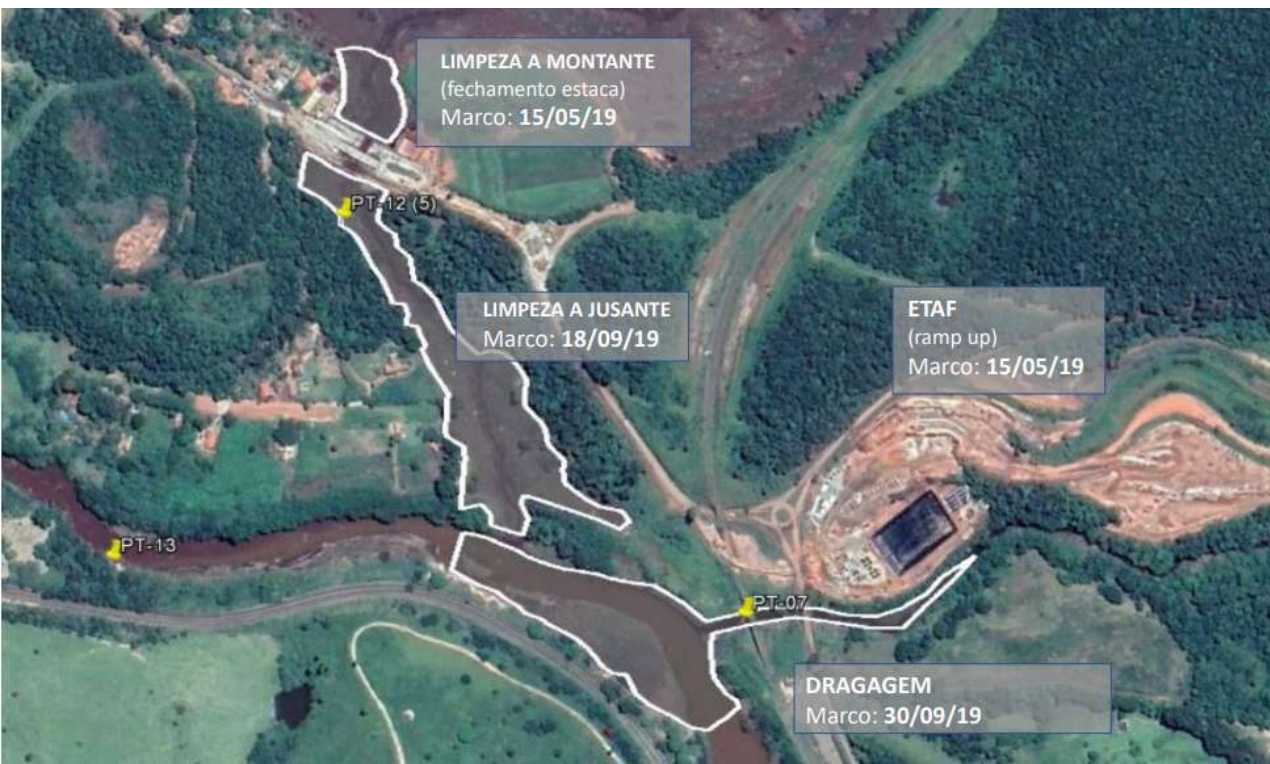
### Manejo de rejeitos da cortinas metálicas em estaca prancha até a confluência com o rio Paraopeba

**Objetivo:** projeto piloto para retirada total dos rejeitos à jusante da Rodovia Alberto Flores até a confluência com o rio Paraopeba.

#### ***Limpeza a jusante da estaca prancha***

135.000m<sup>3</sup> rejeito (PDE Menezes)

#### ***Dragagem e disposição dos rejeitos do rio Paraopeba***

25.000m<sup>3</sup> rejeitos

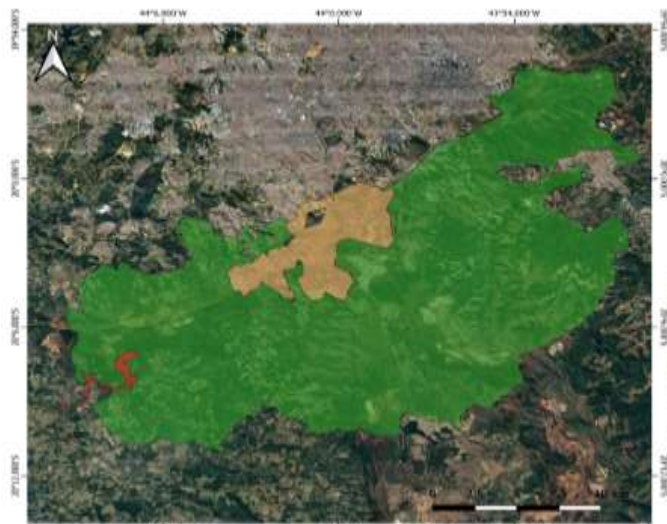
ZA Parque Estadual Serra do Rola Moça  
Fonte: GCUC/DIUC/IEF

- Área total ocupada pelos rejeitos: 292,27 ha
- Deste total foram impactados 225,20 ha na zona de amortecimento do PE Serra do Rola Moça e 10,68 ha na APA Sul
- Área de vegetação impactada: 150,07 ha
- Não estão contempladas as áreas não visíveis através de imageamento por satélite
- Está sendo elaborado diagnóstico para subsidiar as ações de recuperação

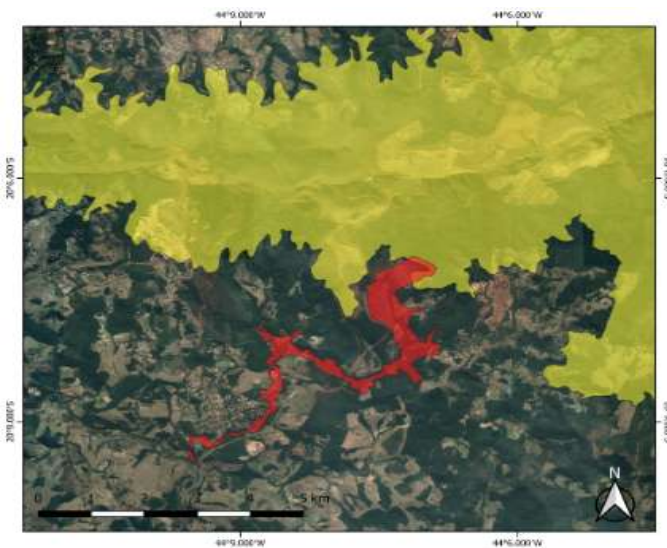
APA Sul Fonte:  
GCUC/DIUC/IEF

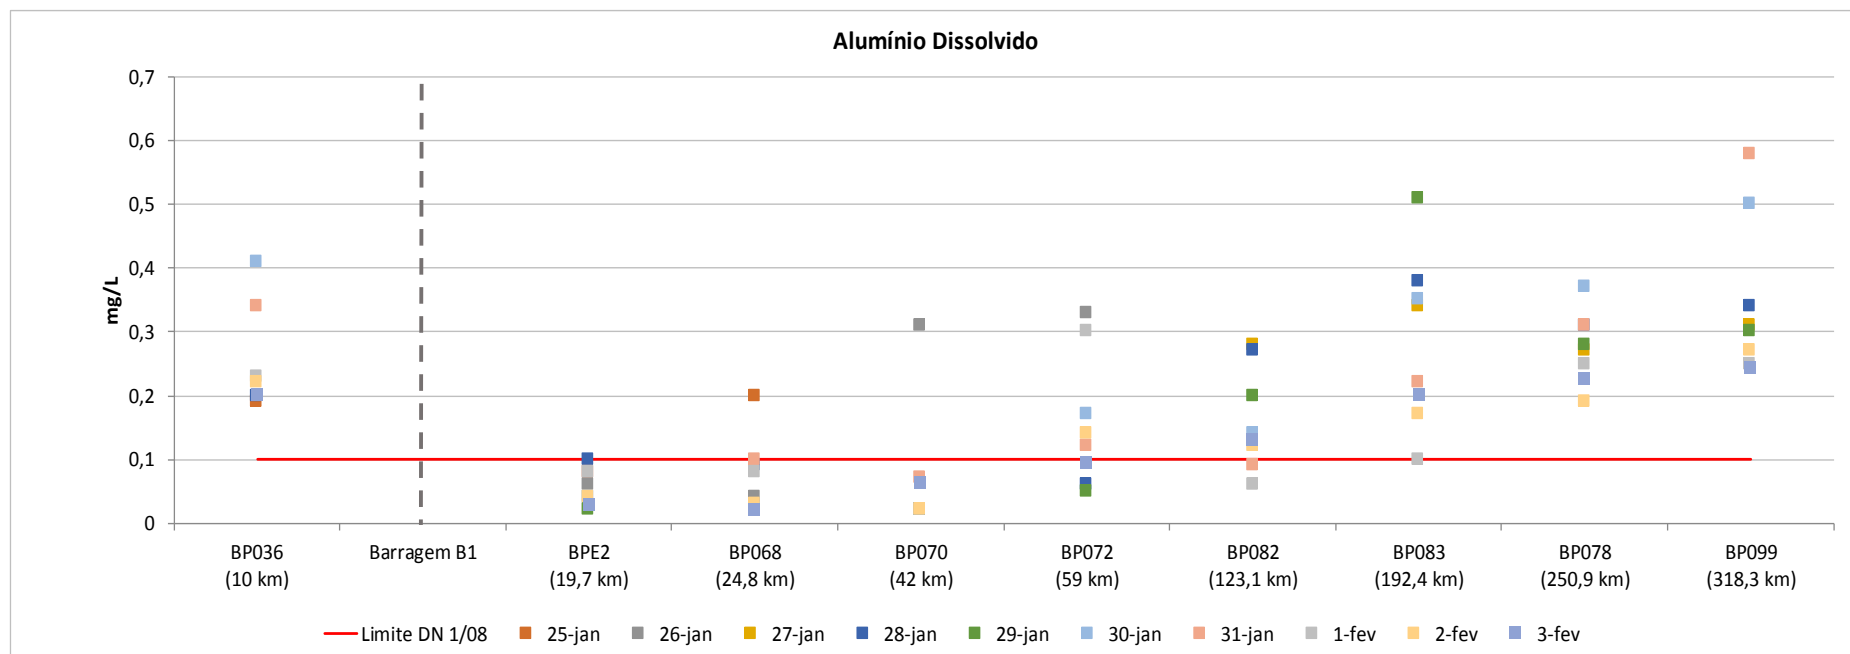
## Alumínio Dissolvido (limite DN n° 01 de 2008 para Classe 2: 0,1 mg/L)

Em relação às concentrações de alumínio dissolvido, nos primeiros dias após o desastre (entre os dias 26/01 e 03/02), **os maiores valores foram registrados no trecho localizado mais a jusante do desastre.**

Nesse período, os valores oscilaram entre <0,02 mg/L (na estação BP068 no dia 03/02) e **0,58** mg/L (na estação BP099 no dia 31/01).

**Alumínio dissolvido** → Na primeira semana os maiores valores foram registrados no trecho localizado entre Paraopeba e Felixlândia, onde a frente de rejeitos ainda não havia chegado.

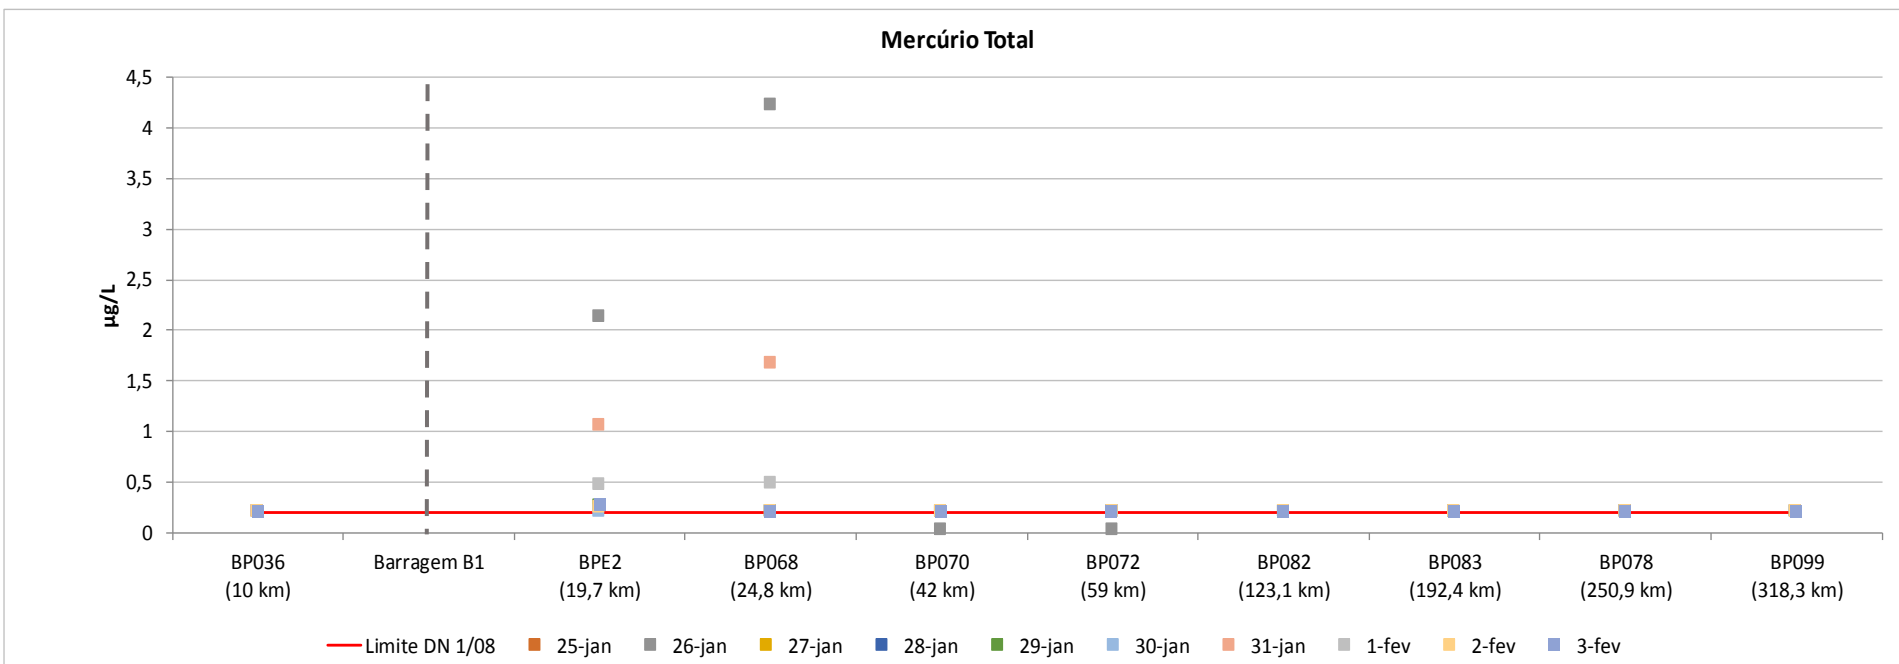
## Mercúrio Total (limite DN n° 01 de 2008 para Classe 2: $0,2 \mu\text{g/L}$ )

Mercúrio → **Maiores registros no trecho localizado mais próximo ao desastre** nos primeiros dias após o desastre (entre os dias 26/01 e 01/02).

O maior valor foi registrado na estação BP068, cujo resultado foi igual a **4,23  $\mu\text{g/L}$** , no dia 26 de janeiro.

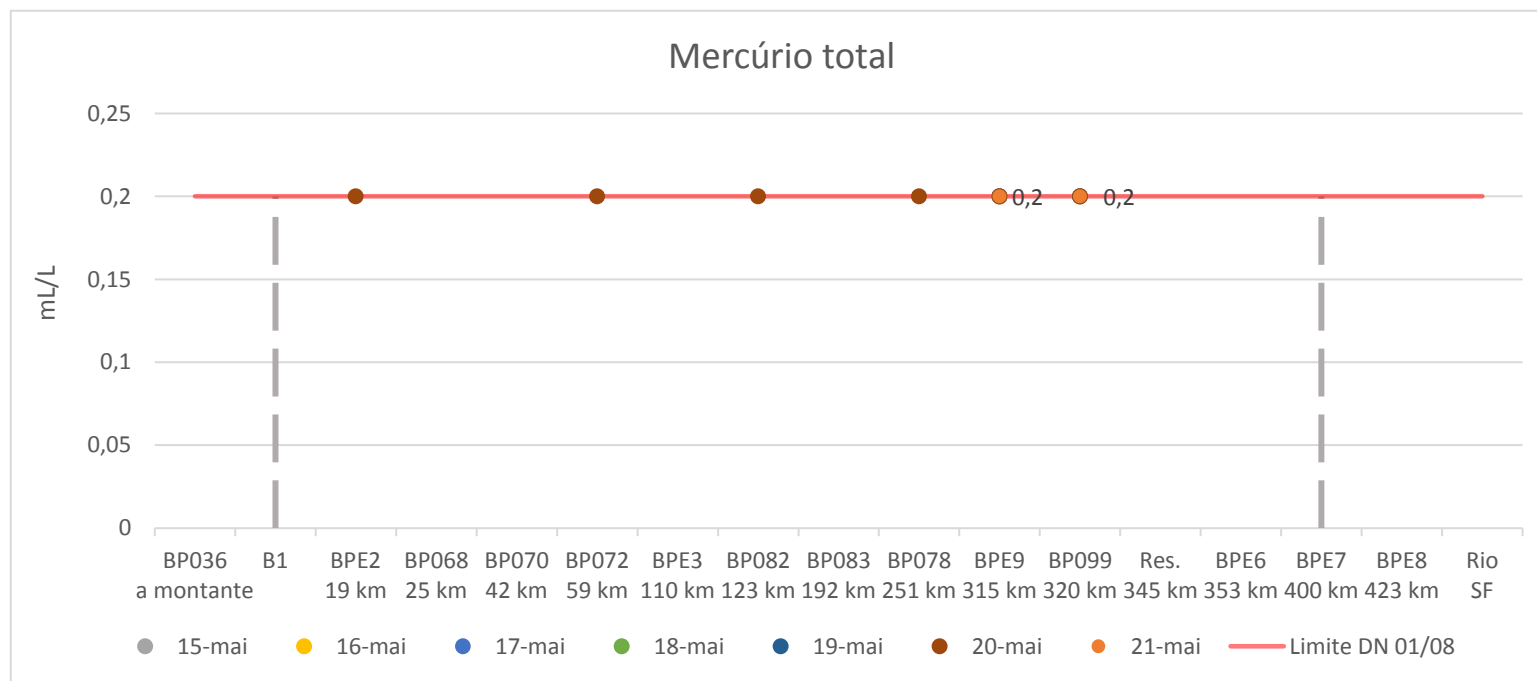
**Mercúrio Total** (limite DN n° 01 de 2008 para Classe 2:  $0,2 \mu\text{g/L}$ )**ÚLTIMOS RESULTADOS**

Mercúrio total → desde 02/03 todos os registros estiveram **abaixo do limite de detecção do método** ( $<0,2 \mu\text{g/L}$ ) em todos os pontos.

Violações ocorreram nas primeiras semanas após o rompimento.

- ✓ Não são registradas violações de chumbo desde o dia 26/03 e de mercúrio desde o dia 02/03.
