PARECER ÚNICO Nº 0787633/2014 (SIAM)

INDEXADO AO PROCESSO: Licenciamento Ambiental	PA COPAM: 00591/2001/005/2013	SITUAÇÃO: Sugestão pelo Deferimento
FASE DO LICENCIAMENTO: Revalidação de Licença de Operação		VALIDADE DA LICENÇA: 6 anos

EMPREENDEDOR: Cerâmica Simião Ltda.	CNPJ: 18.520.866/0001-99	
EMPREENDIMENTO: Cerâmica Simião Ltda.	CNPJ: 18.520.866/0001-99	
MUNICÍPIO: Igaratinga/MG	ZONA: Urbana	
COORDENADAS GEOGRÁFICA (DATUM): SAD 69	LAT/Y 7799226 LONG/X 531004	
BACIA FEDERAL: Rio São Francisco	BACIA ESTADUAL: Rio Pará	
UPGRH: SF2 - Região da Bacia do Rio Pará.	SUB-BACIA: Rio São João	
CÓDIGO:	ATIVIDADE OBJETO DO LICENCIAMENTO (DN COPAM 74/04):	CLASSE
B-01-03-1	Fabricação de telhas, tijolos e outros artigos de barro cozido exclusive de cerâmica.	1
F-05-15-0	Outras formas de tratamento ou de disposição de resíduos não listados ou não classificados.	5
CONSULTORIA/RESPONSÁVEL TÉCNICO: Flávio Lucas Greco Santos (Responsável Técnico pela elaboração do RADA)		REGISTRO: CREA-MG 64880
Flávio Lucas Greco Santos (Responsável Técnico pelo Empreendimento)		CREA-MG 64880
RELATÓRIO DE VISTORIA: 191/2013		DATA: 23/09/2013

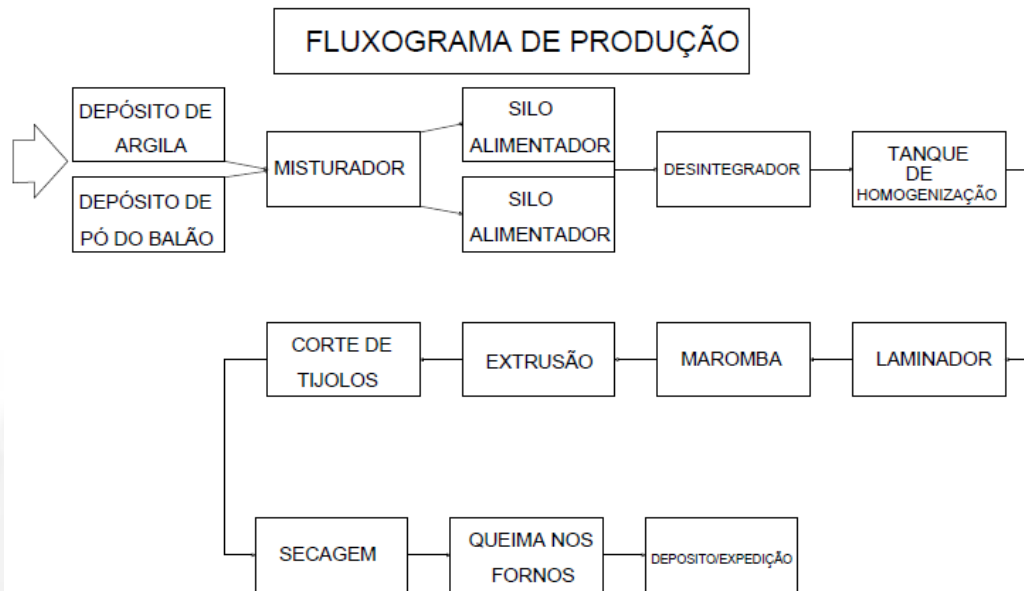
O processo industrial da Cerâmica Simião Ltda. está representado abaixo, em forma de fluxograma:

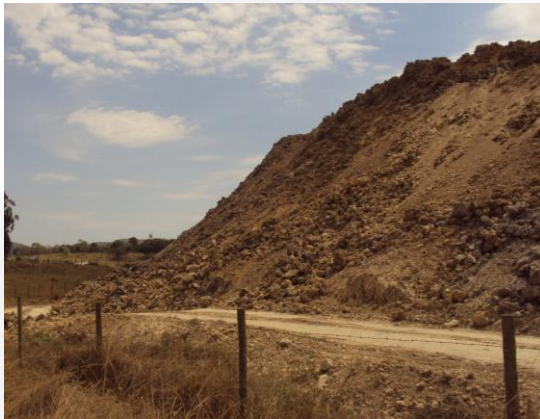
Foto 1: Depósito de argila.

A argila é armazenada no pátio de estocagem do empreendimento. A lenha é armazenada em áreas próximas aos fornos. O pó de balão é armazenado em depósito com piso impermeabilizado com concreto, coberto e com portão. Ressalta-se que foi solicitado através de ofício de informações complementares o total fechamento do galpão, uma vez que as paredes laterais não chegavam até o teto. Tal solicitação foi atendida e comprovada através de arquivo fotográfico protocolado sob nº R0008678/2014. Ressalta-se ainda que o empreendimento procedeu à implantação do dosador de pó de balão, também solicitado através do ofício de informações complementares, e comprovou através arquivo fotográfico protocolado sob nº R0008678/2014.

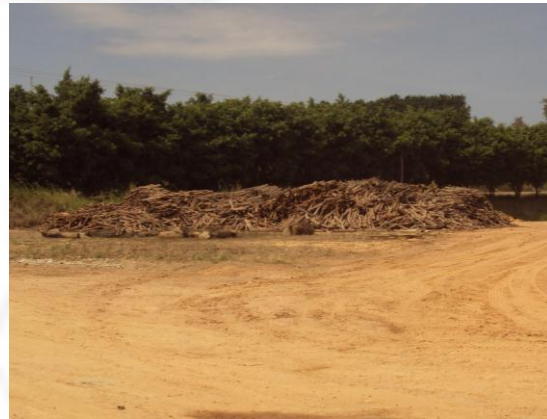
Foto 2: Depósito de lenha.

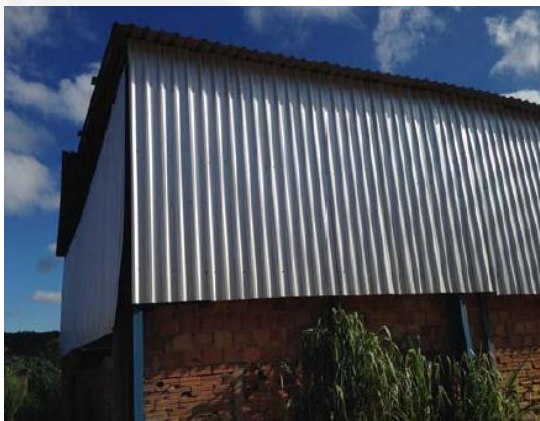
Foto 3: Depósito de pó de balão – vista lateral externa.

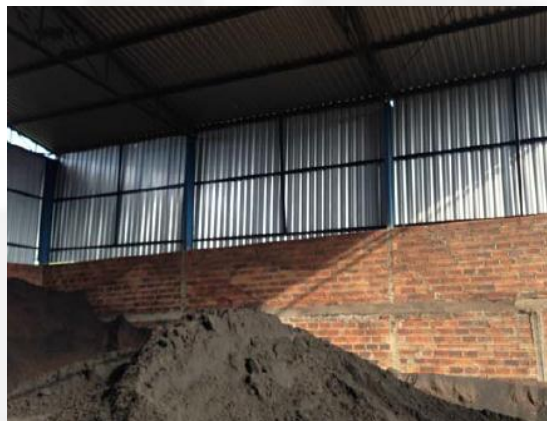
Foto 4: Depósito de pó de balão – vista interna.

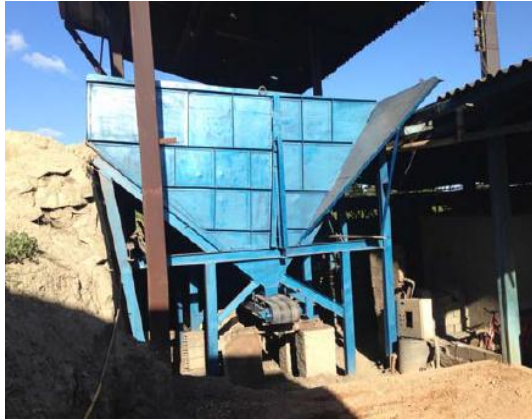
Foto 5: Dosador de pó de balão.

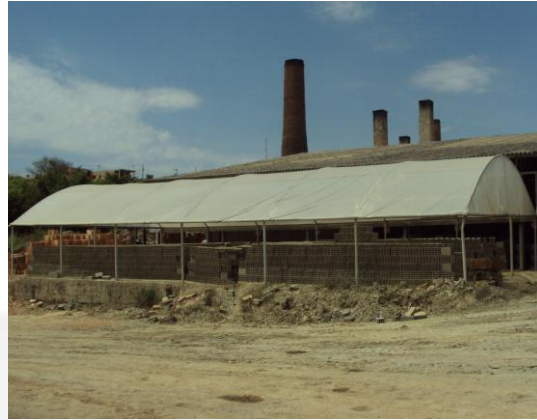
Foto 6: Estufa de secagem.

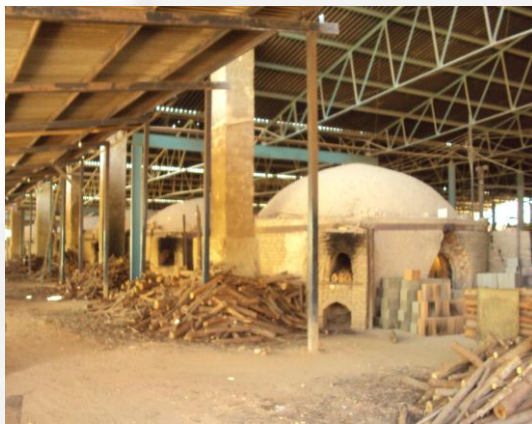
Foto 7: Forno.

A área útil do empreendimento é de 3,8427 ha e conta com 50 (cinquenta) funcionários. Conforme verificado em vistoria, o empreendimento possui 15 (quinze) fornos do tipo abóbora. A instalação dos termopares para o controle da temperatura dos fornos foi solicitada como cláusula do TAC, sendo comprovada através do arquivo fotográfico protocolado sob nº R0230748/2014.

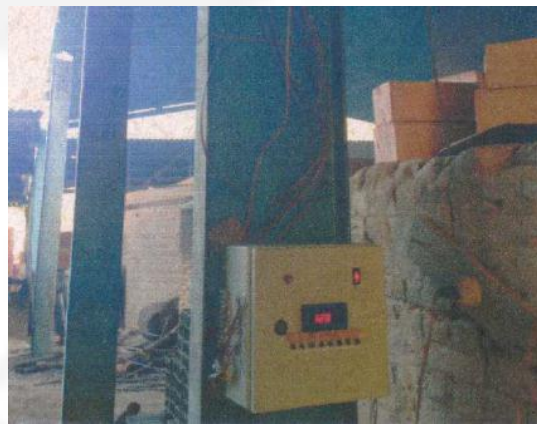
Foto 8: Termopar.

2. Instalar termopares nos fornos que não possuem tal equipamento. Comprovar a implantação através de arquivo fotográfico. Prazo: 15 dias.
3. Conforme verificado em vistoria, o sistema de drenagem pluvial encontra-se instalado, porém, necessita de manutenção. Assim, solicitamos que sejam feitas as adequações necessárias para o bom funcionamento deste sistema. Comprovar as adequações através de arquivo fotográfico. Prazo: 15 dias.

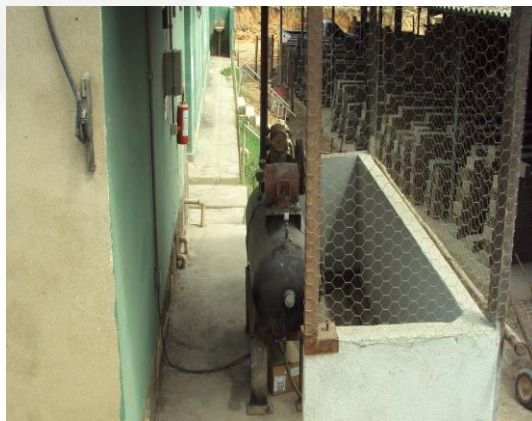
O compressor de ar utilizado no processo produtivo encontra-se instalado em área coberta e impermeabilizada.

Foto 9: Compressor.

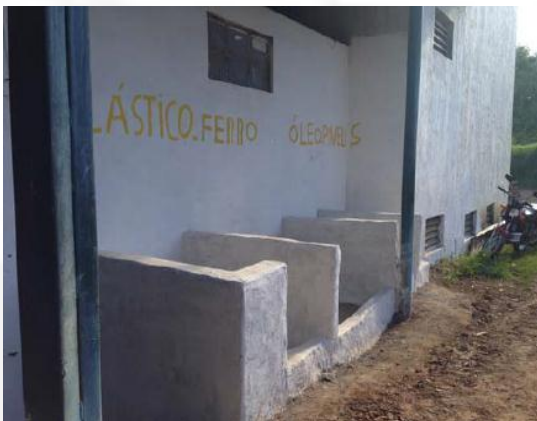
Em ocasião da vistoria foi verificado a armazenamento inadequado de sucatas metálicas e de material proveniente da manutenção dos veículos. A adequação desta área foi solicitada através de ofício de informações complementares. Tal solicitação foi atendida e comprovada através de arquivo fotográfico protocolado sob nº R0008678/2014.

Foto 10: Depósito de resíduos sólidos.

Ficarão condicionados no Anexo I deste Parecer Único o correto armazenamento e destinação dos resíduos sólidos gerados no empreendimento. Além disso, ficará condicionada no Anexo II deste Parecer Único a apresentação de relatórios de controle e disposição destes resíduos.

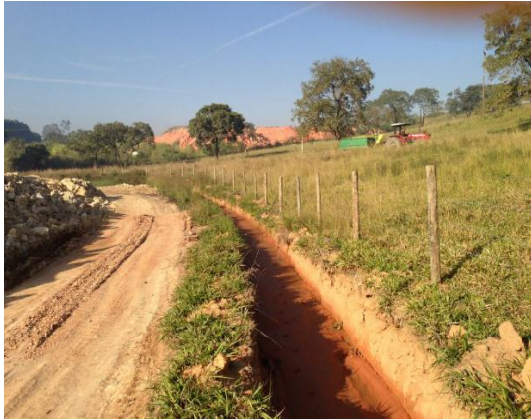
Em ocasião da vistoria foi possível verificar que o sistema de drenagem de águas pluviais encontrava-se instalado, porém, que necessitava de manutenção. Foi solicitada a manutenção do referido sistema através do TAC firmado com o empreendimento, o que foi atendido e comprovado através de relatório fotográfico protocolado sob nº R0230748/2014.

Foto 11: Sistema de drenagem pluvial.

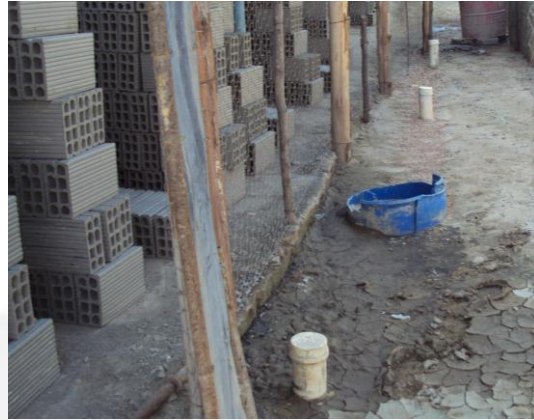
Os efluentes líquidos sanitários são destinados para sistema composto por fossa séptica, filtro anaeróbico, seguido de sumidouro.

Foto 12: Fossa séptica, filtro e sumidouro.

Será condicionada no Anexo II a realização do Automonitoramento dos efluentes líquidos sanitários. Além disso, ficará condicionada no Anexo I deste Parecer Único a limpeza periódica da fossa séptica, bem como a apresentação da regularidade ambiental da empresa responsável pela limpeza e das notas fiscais comprobatórias.

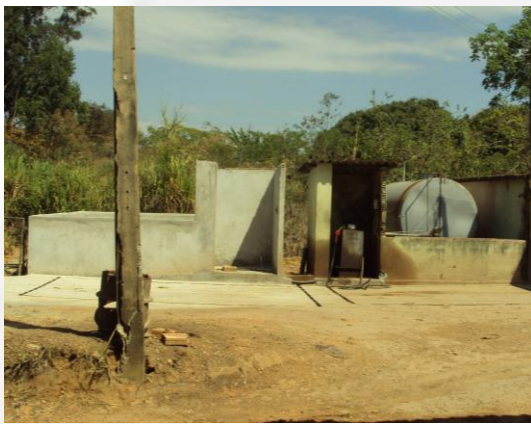
Os tanques encontram-se instalados em área impermeabilizada com concreto, com bacia de contenção e canaletas direcionadas para a caixa SAO.

Foto 13: Posto de abastecimento – Tanque 1.

Ressalta-se que, uma vez que o empreendimento não possui o Auto de Vistoria do Corpo de Bombeiros, foi solicitada como cláusula do TAC a apresentação do cronograma de desativação dos tanques. O cronograma de desativação foi apresentado pelo empreendedor através do ofício de protocolo R0230748/2014. Assim, a desativação dos tanques ficará condicionada no Anexo I deste Parecer Único, devendo seguir o cronograma apresentado pelo empreendedor.

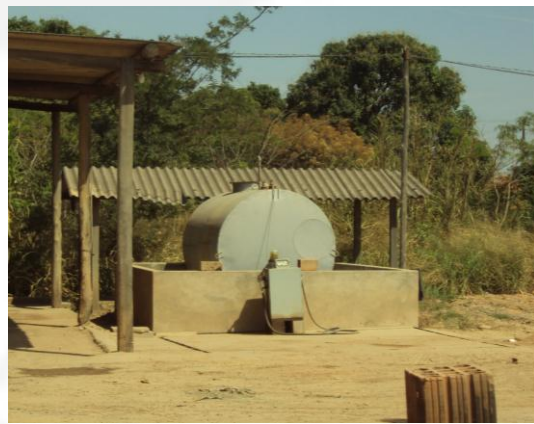
Foto 14: Posto de abastecimento – Tanque 2.

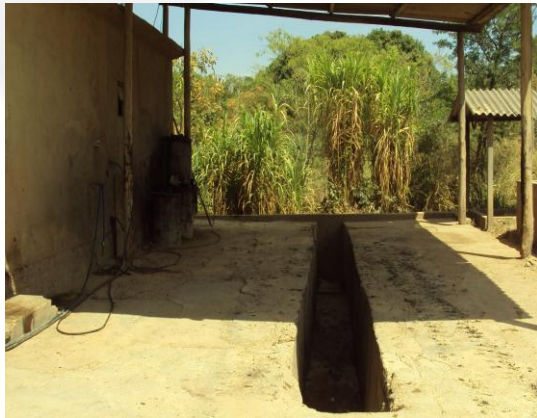
Em ocasião da vistoria, foi possível verificar que o lavador de veículos é coberto, impermeabilizado e possui caixa de sedimentação seguida de caixa SAO.

Foto 15: Lavador de veículos.

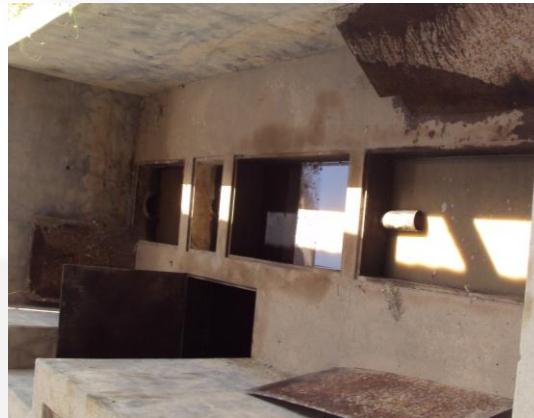
Foto 16: Caixa SÃO do lavador de veículos.

deste Parecer Único a limpeza periódica da caixa SAO, bem como a apresentação da regularidade ambiental da empresa responsável pela limpeza e das notas fiscais comprobatórias.

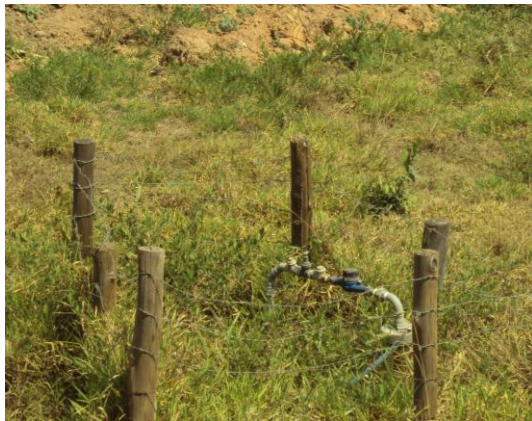
Em vistoria foi verificado que o poço utilizado pelo empreendimento já possuía horímetro e hidrômetro instalados.

Foto 17: Poço tubular com horímetro e hidrômetro.

Ficará condicionada no Anexo I deste Parecer Único a realização de leituras semanais nos equipamentos instalados (horímetro e hidrômetro) e o armazenamento dos dados na forma de planilhas a serem apresentados ao Órgão Responsável quando da renovação da outorga ou sempre que solicitado.

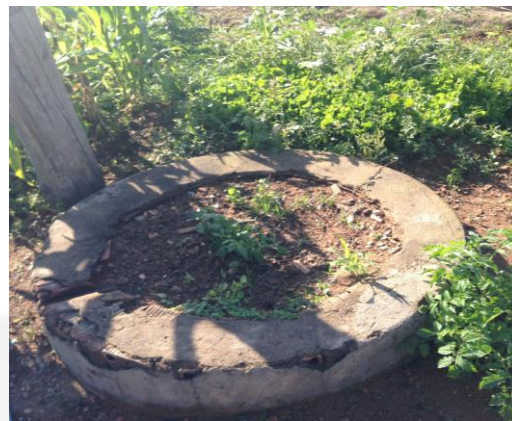
Além disso, o empreendimento possui uma cisterna para a qual formalizou processo de uso insignificante em análise conjunta ao licenciamento. Porém, conforme informado pelo empreendedor, esta cisterna não será utilizada. Assim, foi solicitado ao empreendedor a desativação da mesma e comprovação a este órgão, bem como a solicitação de cancelamento do processo de uso insignificante, tendo sido devidamente atendido através do protocolo nº R233395/2014.

Foto 18: Cisterna desativada.

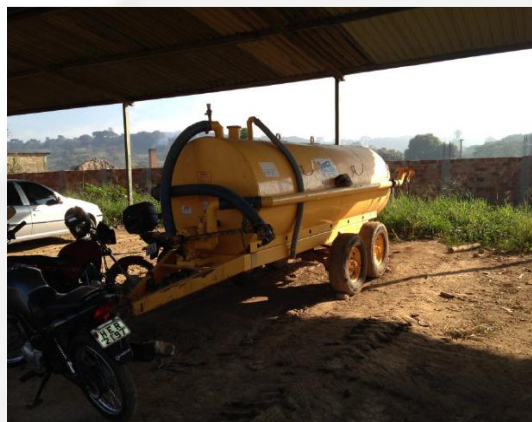
A poeira originada pela movimentação de veículos nas vias internas e pátios é controlada através de aspersões realizadas por caminhões pipa, no mínimo duas vezes ao dia. Conforme informado, a água utilizada nas aspersões é proveniente do poço tubular. Ficará condicionada no Anexo I deste Parecer Único a continuidade das aspersões.

Foto 19: Caminhão pipa utilizado na aspersão.

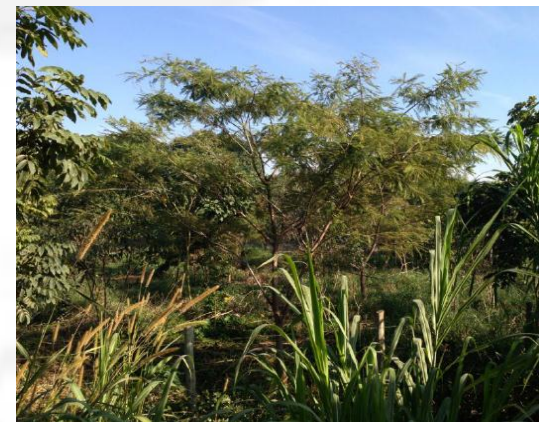
Ressalta-se que em ocasião da vistoria foi verificada a necessidade de replantio de espécies nativas, uma vez que algumas mudas anteriormente plantadas pelo empreendedor haviam morrido. Tal solicitação foi feita através do ofício de informações complementares OF. SUPRAM-ASF - 930/2013, sendo atendida e comprovada através de arquivo fotográfico protocolado sob nº R0008678/2014. Ficará condicionado no Anexo I deste Parecer Único o envio de arquivo fotográfico para a comprovação do desenvolvimento das mudas plantadas na área da Reserva Legal.

Foto 20: Reserva Legal.

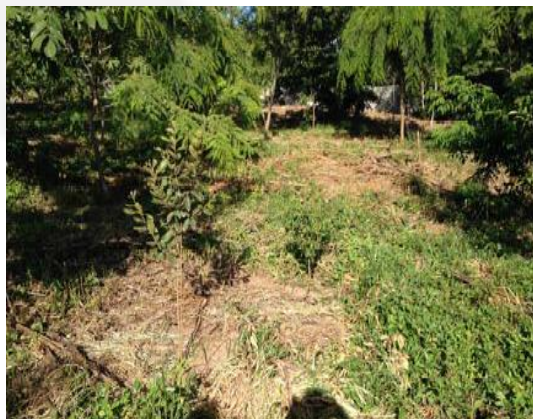
Foto 21: Plantio de espécies nativas na Reserva Legal.

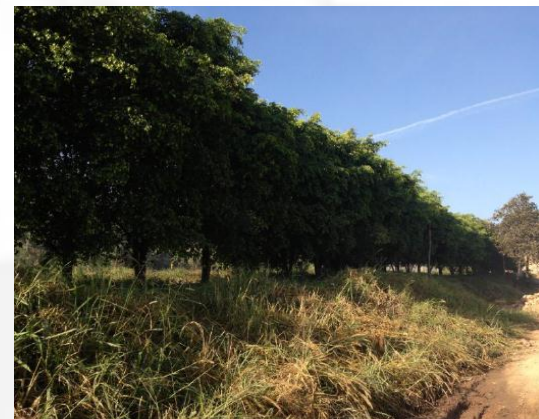
Ressalta-se que através de ofício de informações complementares foi solicitada a implantação da cortina arbórea em locais do entorno do empreendimento que se encontravam desprovidos de vegetação. Tal solicitação foi atendida e comprovada através de arquivo fotográfico protocolado sob nº R0008678/2014. Ficará condicionado no Anexo I deste Parecer Único o envio de arquivo fotográfico para a comprovação do desenvolvimento da cortina arbórea do empreendimento.

Foto 22: Cortina arbórea.

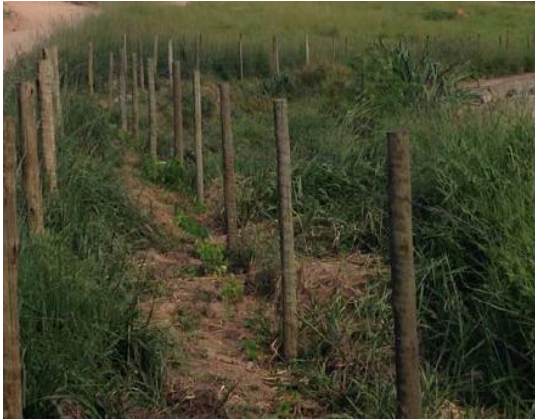
Foto 23: Complementação da Cortina arbórea.
