Parecer Técnico SEMAD/SUPRAM NOROESTE-DRRA nº. 56/2023

Parecer Único de Licenciamento (Convencional) nº 4869/2021			
Nº Documento do Parecer Único vinculado ao SEI: 65491879			
SLA Nº: 4869/2021		SITUAÇÃO: Sugestão pelo Deferimento	
EMPREENDEDOR:	Zanini Florestal Limitada	CNPJ:	15.606.007/0001-29
EMPREENDIMENTO:	Fazenda Jacaré, Riachão, Santa Cruz, Primavera, Buriti do Meio e WT	CNPJ:	15.606.007/0001-29
MUNICÍPIO(S):	Felixlândia/MG e Curvelo/MG	ZONA:	Rural
CRITÉRIO LOCACIONAL INCIDENTE:

1. Resumo

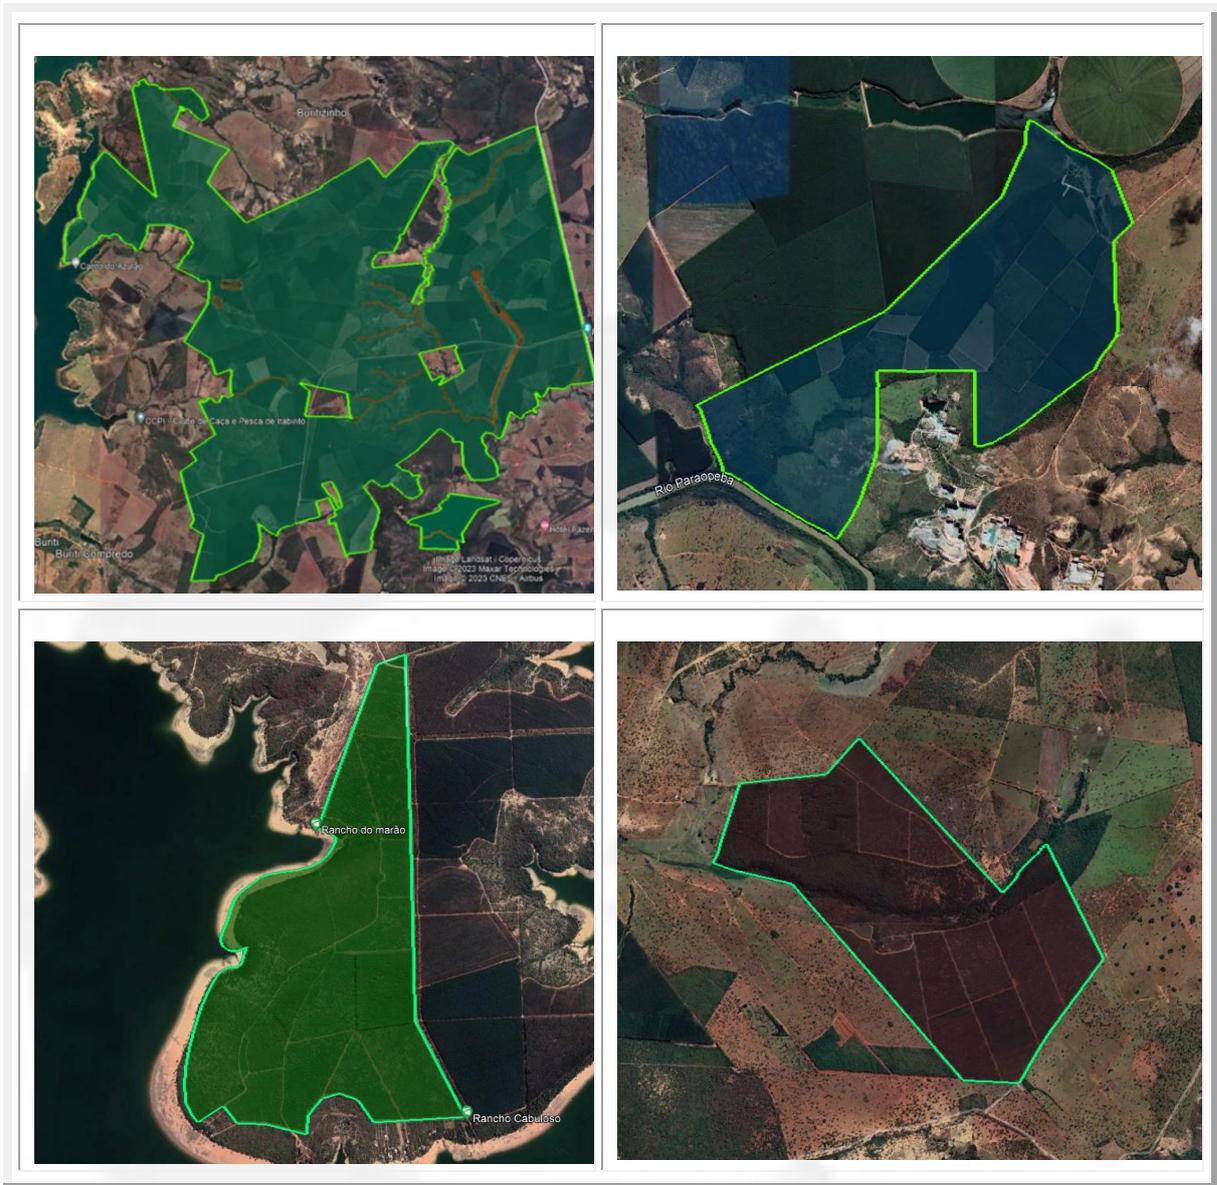
Figura-2. Delimitação das áreas que compõe o empreendimento. Fonte: Google Earth.

O empreendimento é composto por 5 blocos não contíguos, conforme a Figura-1, e ocupa áreas nos municípios de Felixlândia/MG e Curvelo/MG. A Figura-2 apresenta os limites do empreendimento conforme imagens de satélite Google Earth.

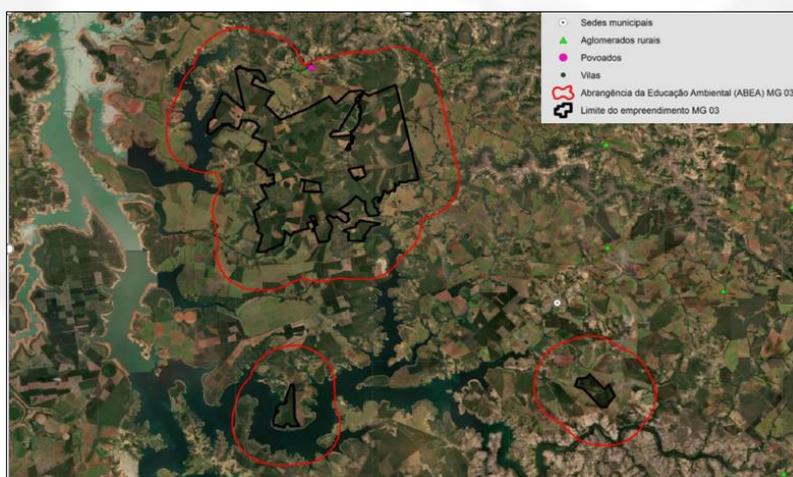
Figura-4. Área de Abrangência da Educação Ambiental (ABEA) para o empreendimento. Fonte: PEA do empreendimento.

O PEA proposto desenvolverá atividades que envolvam diretamente a participação do Público interno (colaboradores do empreendimento, incluindo os terceirizados e prestadores de serviços em geral) e o Público Externo (Moradores da Área de Abrangência da Educação Ambiental/ABEA do empreendimento, Figura-4).

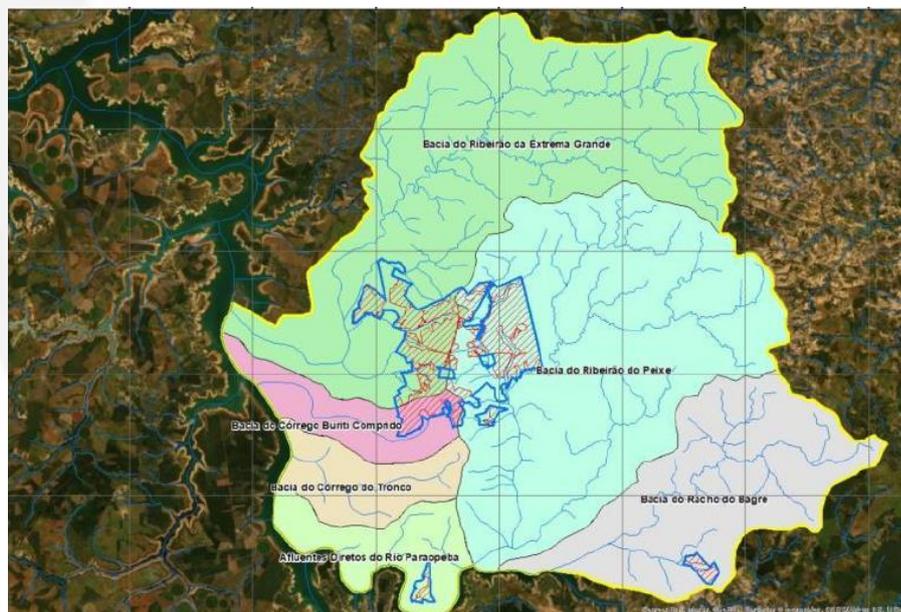
Figura-5. Localização do empreendimento em relação às bacias hidrográficas locais. Fonte: EIA/RIMA do empreendimento.

Com relação as sub-bacias hidrográficas, ou bacias locais, o empreendimento ocupa as bacias do ribeirão da Extrema Grande, do Ribeirão do Peixe, do Riacho do Bagre, do Córrego do Buriti Comprido, do Córrego do Tronco e afluentes diretos do Rio Paraopeba, conforme demonstra a figura-5.

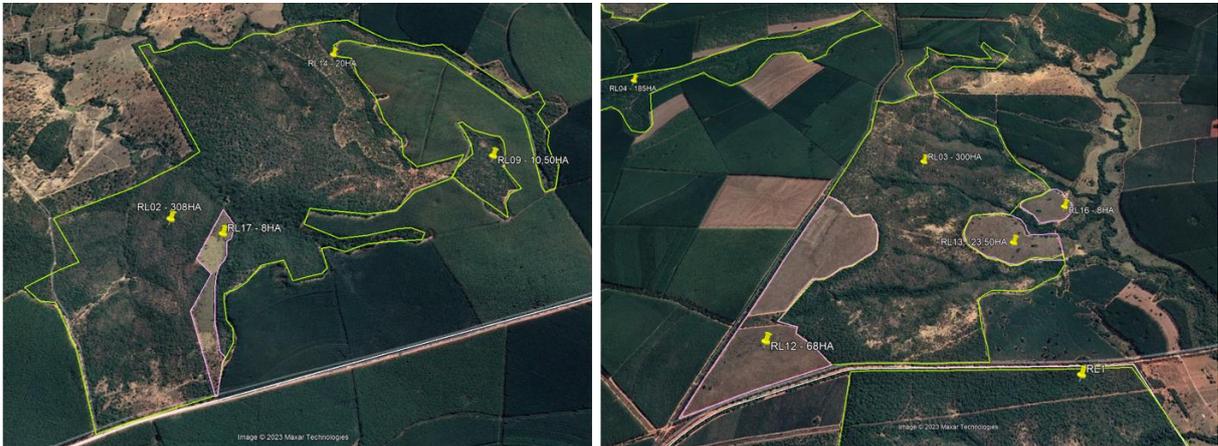
Figura-6. Localização das áreas de reserva legal desprovidas de vegetação nativa, denominadas em Termo de Averbação de Reserva Legal como Área 12, 13, 16, e 17.

Ressalta-se que na época da averbação tais áreas foram averbadas para regeneração. Dessa forma, o empreendimento será condicionado a apresentar um Projeto de Recuperação de Áreas Degradadas e Alteradas (PRADA), para recuperação dessas áreas. O PRADA deverá conter medidas efetivas de recomposição por meio de plantio de espécies nativas para o enriquecimento da flora e indicar ações efetivas e suficientes para o processo de recuperação, com

cronograma de execução e monitoramento mínimo de 5 anos, acompanhado de Anotação de Responsabilidade Técnica (ART).
