**PARECER ÚNICO Nº 0117283/2017 (SIAM)**

<b>INDEXADO AO PROCESSO:</b> Licenciamento Ambiental	<b>PA COPAM:</b> 02535/2001/005/2015	<b>SITUAÇÃO:</b> Sugestão pelo Deferimento
<b>FASE DO LICENCIAMENTO:</b> Licença de Operação Corretiva - LOC		<b>VALIDADE DA LICENÇA:</b> 10 anos

<b>EMPREENDEDOR:</b> Posto e Restaurante Primavera Ltda.	<b>CNPJ:</b> 16.917.882/0001-94	
<b>EMPREENDIMENTO:</b> Posto e Restaurante Primavera Ltda.	<b>CNPJ:</b> 16.917.882/0001-94	
<b>MUNICÍPIO:</b> Bom Despacho/MG	<b>ZONA:</b> Urbana	
<b>COORDENADAS GEOGRÁFICA (DATUM):</b> WGS 84	<b>LAT/Y</b> 7812323 <b>LONG/X</b> 473578	
<b>BACIA FEDERAL:</b> Rio São Francisco	<b>BACIA ESTADUAL:</b> Rio Pará	
<b>UPGRH:</b> SF1 – Nascente até a confluência do Rio Pará	<b>SUB-BACIA:</b> Córrego Gordura	
<b>CÓDIGO:</b> F-06-01-7	<b>ATIVIDADE OBJETO DO LICENCIAMENTO (DN COPAM 74/04):</b> Postos revendedores, postos ou pontos de abastecimento, instalações de sistemas retalhistas, postos flutuantes de combustíveis e postos revendedores de combustíveis de aviação.	<b>CLASSE:</b> 5
<b>CONSULTORIA/RESPONSÁVEL TÉCNICO:</b> Lauro Fontes (Responsável Técnico pela elaboração do RCA e PCA)	<b>REGISTRO:</b> CREA-MG 51429	
Lauro Fontes (

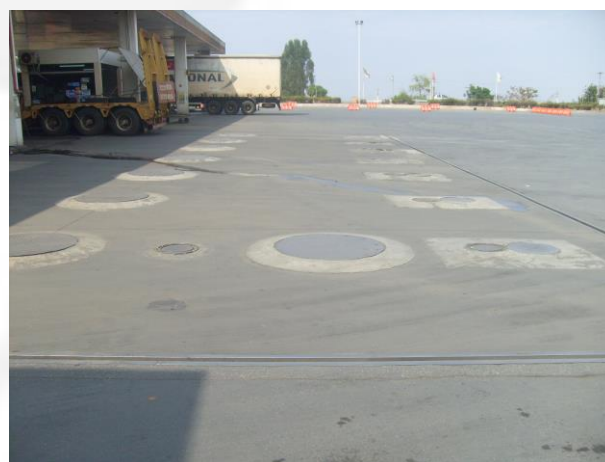
Foto 2: Área de descarga de combustíveis.

- O sistema de controle de efluentes provenientes dos tanques é composto por: bocas descarga selada com respectivos 'sumps', válvula de proteção contra transbordamento no tubo da descarga.
- Quanto às bombas, o sistema de controle de efluentes é composto por: Câmara de contenção impermeável (sumps) e válvulas de retenção.

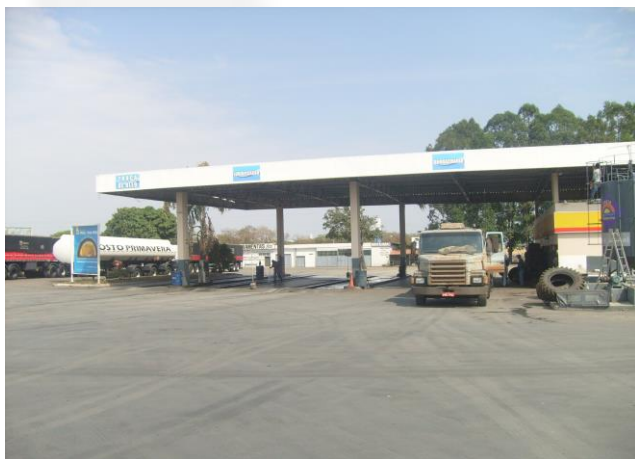
Foto 3: Área de lavagem de veículos grandes.

A área de abastecimento, área de lavagem de veículos e área de troca de óleo são concretadas e circundadas por canaletas de drenagem que direcionam o efluente líquido

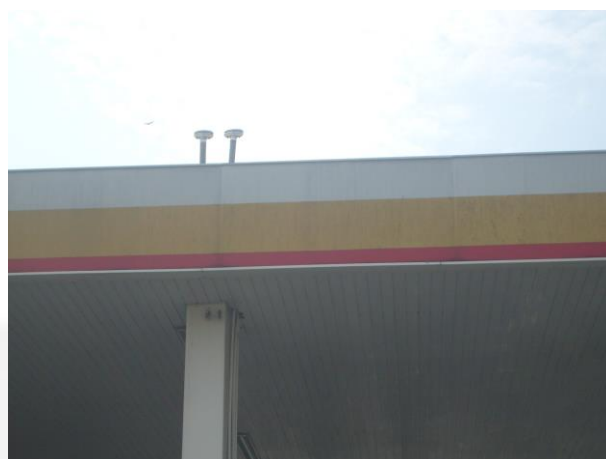
Foto 6: Suspiros.

Os suspiros dos tanques estão instalados acima da cobertura da pista de abastecimento. Ao todo são 12 bombas e 34 bicos. As bombas e os filtros possuem caixa SUMP.

Em ocasião da vistoria foi verificada a presença de respiros com saídas instaladas acima da cobertura da área de abastecimento. O empreendimento possui, ainda, sistema de descarga selada que impede que os gases gerados no momento da descarga de combustível do caminhão para o tanque de armazenamento escapem para a atmosfera.

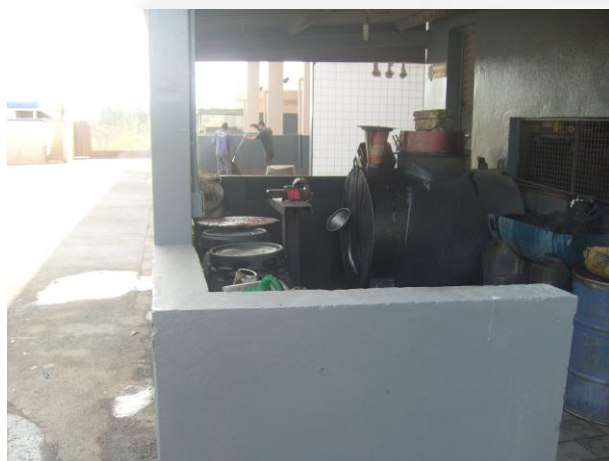
Foto 7: Depósito temporário de óleo usado e embalagens

Conforme informado no documento de protocolo R0371293/2016 e verificado em ocasião da vistoria, o empreendimento possui local apropriado para armazenar o óleo usado e as embalagens contaminadas.

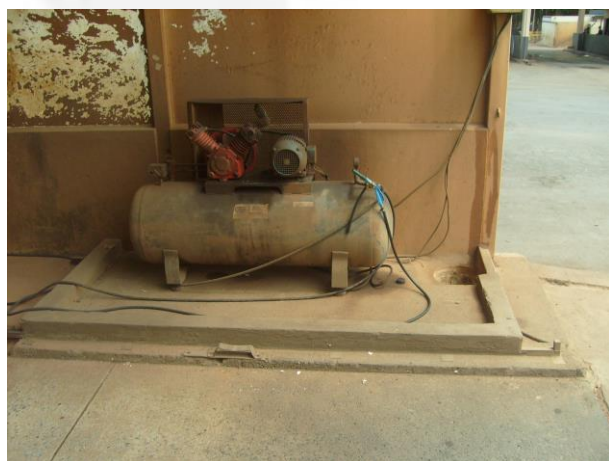
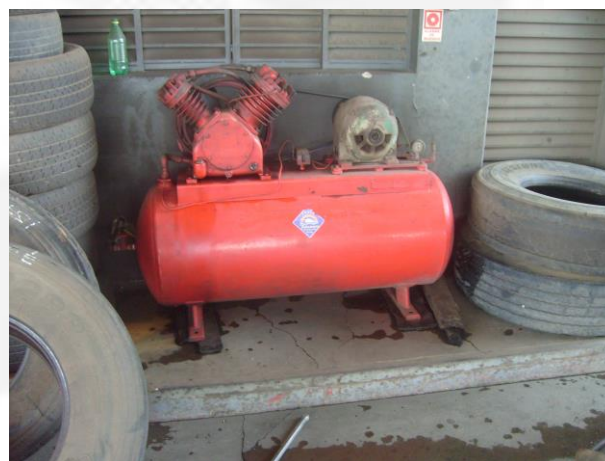
Foto 9: Compressor.

Os compressores estão instalados em área coberta e impermeabilizada. Um dos compressores possui bacia de contenção e os dois outros estão instalados em área próxima as canaletas que drenam para o sistema de tratamento instalado no empreendimento.

Foto 10: Compressor.

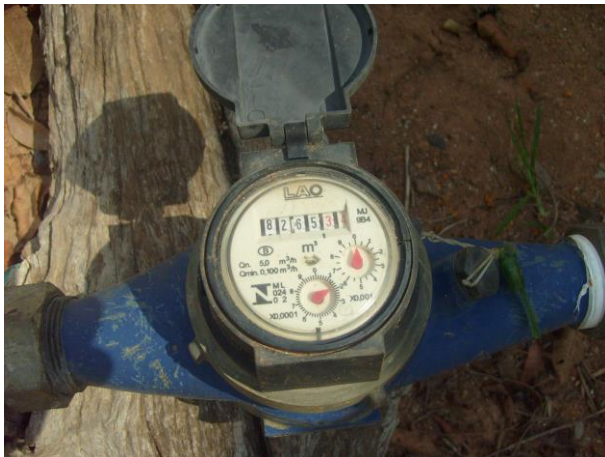
Foto 11: Horímetro.

A água explotada nos poços é direcionada para reservatório com capacidade de 60 m<sup>3</sup>, sendo posteriormente encaminhada para reservatórios secundários. Conforme verificado em ocasião da vistoria, foram instalados horímetro e hidrômetro na saída do reservatório principal.

Ficará condicionado no Anexo I deste Parecer a realização de leituras semanais dos referidos equipamentos, que deverão ser armazenamento na forma de planilhas a serem apresentados ao Órgão Responsável quando da renovação da outorga ou sempre que solicitado.

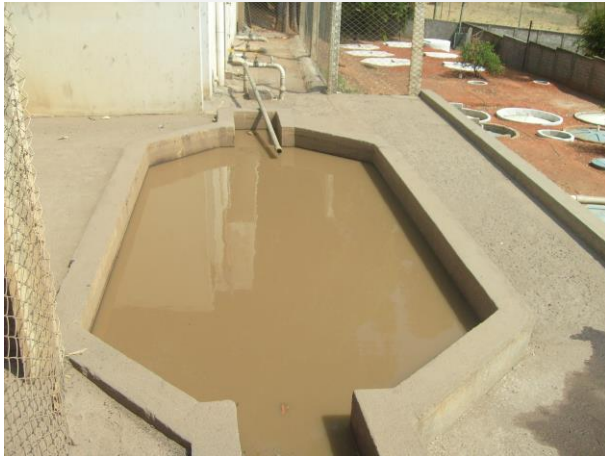
Foto 13: Caixa desarenadora.

Os efluentes gerados na área de lavagem de veículos passam por caixa desarenadora e segue para caixa SAO, onde se juntam aos efluentes gerados na área de troca óleo. Após passagem pela caixa SAO junta-se ao efluente a água utilizada na pista de abastecimento, seguindo para segunda caixa desarenadora, 2 fossas, 1 filtro de carvão ativado e 2 sumidouros.

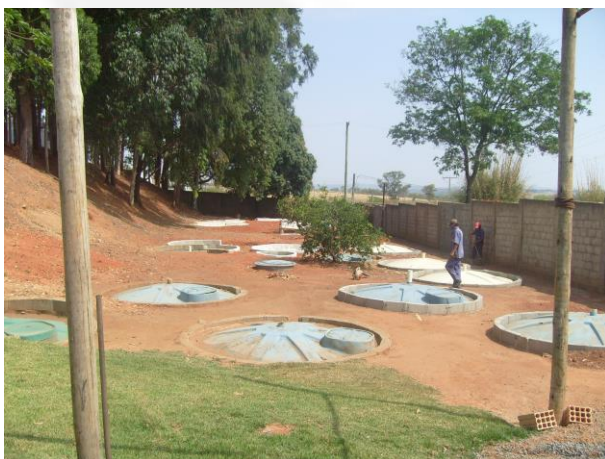
Foto 15: Estação de tratamento de efluentes líquidos.

Os efluentes líquidos sanitários provenientes do posto e dos demais empreendimentos são encaminhados para tratamento em sistema composto por 5 fossas sépticas, 5 filtros anaeróbicos e 5 sumidouros, implantado na área do posto, cuja implantação e manutenção são de responsabilidade do empreendimento alvo deste licenciamento.

Ficará condicionada no Anexo II deste Parecer Único a realização do Automonitoramento dos efluentes líquidos sanitários.

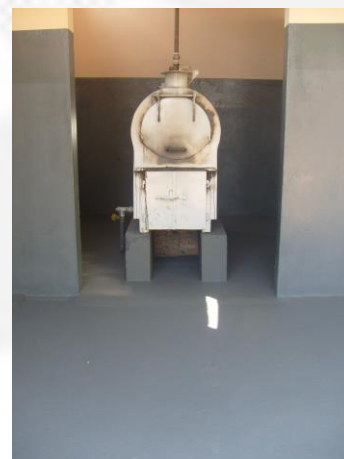
Foto 16: Caldeira.

Importante ressaltar que, conforme verificado em ocasião da vistoria, o empreendimento possui uma caldeira que será futuramente utilizada para aquecimento de água para os banheiros da área de descanso, quando da conclusão de suas obras de instalação. Conforme informado, a caldeira será utilizada e gerida pelo responsável pelo hotel, empreendimento terceirizado (CNPJ distinto). Porém, uma vez que a caldeira está instalada dentro da área do posto, a documentação de regularidade dos fornecedores de lenha e do consumidor de produtos florestais será exigido neste licenciamento.

Assim, ficará condicionada no Anexo I deste Parecer Único a apresentação da regularidade ambiental do fornecedor de lenha, quando do início da operação da caldeira.
