PARECER ÚNICO Nº 0197127/2014 (SIAM)

| FASE DO LICENCIAMENTO: Revalidação de Licença de Operação | | VALIDADE DA LICENÇA: 06 anos |

| EMPREENDIMENTO: CENTRAL BETON LTDA | | CNPJ: 16.548.653/0044-80 |
| CÓDIGO: C-10-01-4 | ATIVIDADE OBJETO DO LICENCIAMENTO (DN COPAM 74/04): Produção de Concreto Comum | CLASSE 3 |

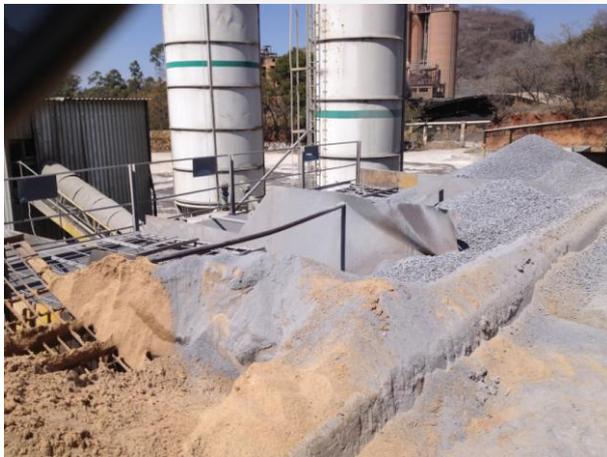
Foto 01. Silo de abastecimento de matérias primas

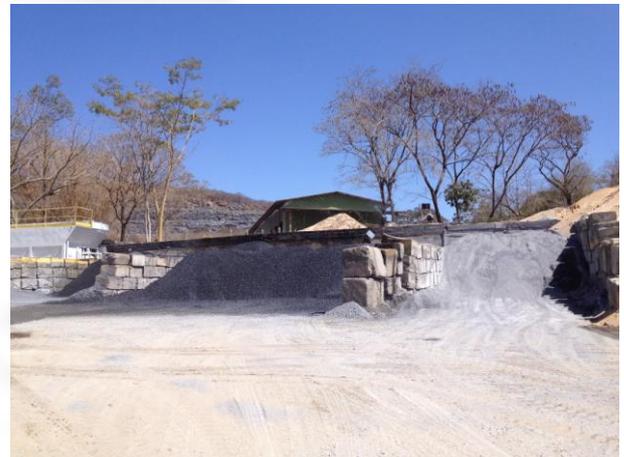
Foto 02. Baías de estocagem matérias primas

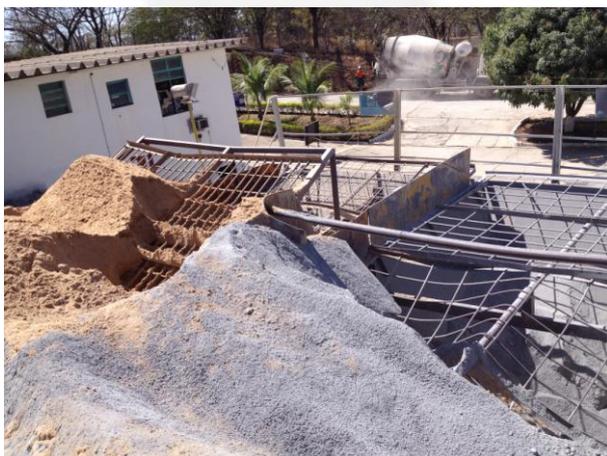
Foto 03. Área de dosagem de matérias primas

- ✓ Ocorre o controle de efluentes atmosféricos através da aspersão de água nas baias de estocagem e pela utilização de cortina na área de dosagem de matérias primas nas betoneiras. O empreendedor deve manter tais sistemas em constante uso.

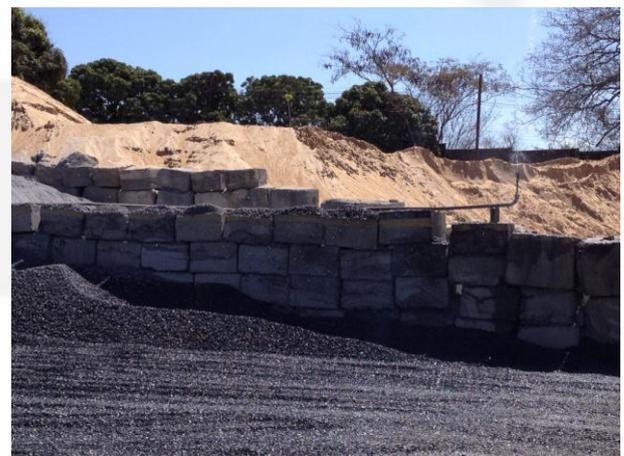
Foto 04. Sistema de aspersão nas baías

Para minimização foi implantado no empreendimento sistema de aspersão de água sobre os materiais estocados (bacias de insumo). Os aspersores são acionados em horários pré-estabelecidos.

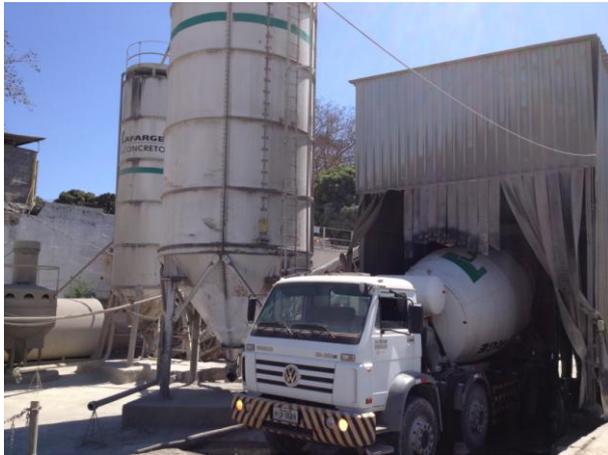
Foto 05. Enclausuramento durante o abastecimento de matérias primas nos caminhões

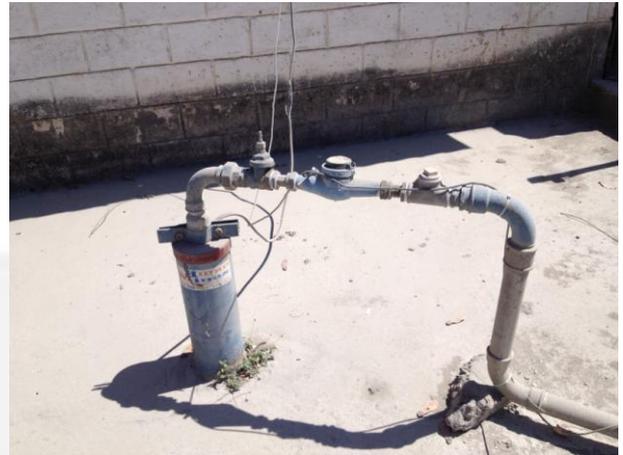
Foto 06. Poço artesiano outorgado

O empreendimento faz uso de recurso hídrico por meio de um poço tubular localizado no interior da empresa, o qual possui regularização ambiental. O poço é regularizado junto ao órgão ambiental através da Portaria nº0596/2008 com renovação e retificação autorizada.

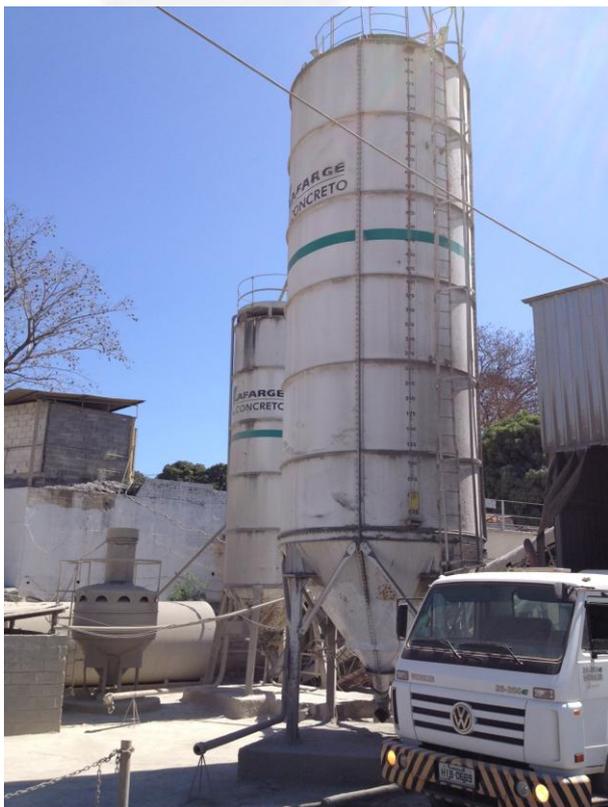
Foto 07. Silo de estocagem de cimento

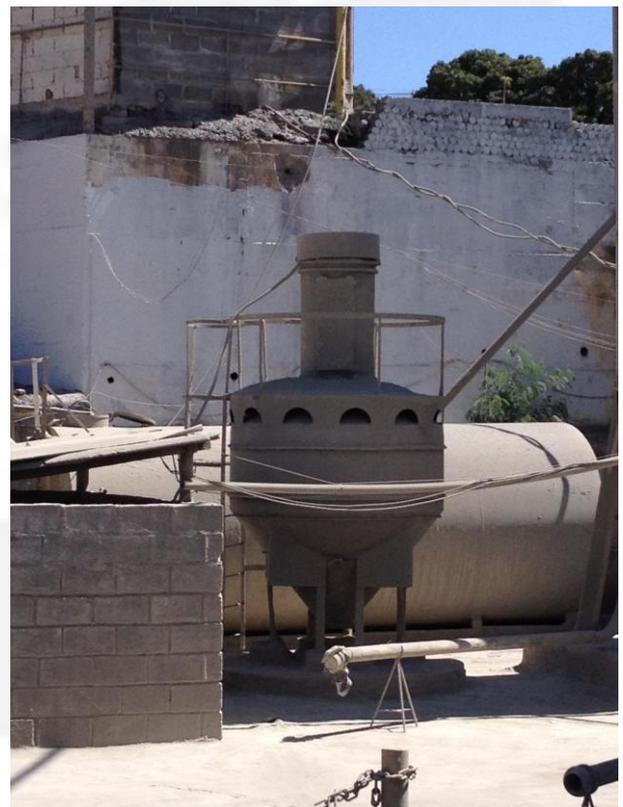
Foto 08. Filtro para contenção de poeiras, interligado aos silos de cimento.

Para retenção de poeiras geradas durante o descarregamento de cimento no silo, foi instalado sistema de despoeiramento, constituído por um conjunto de equipamentos exaustor e filtro de manga, que impede que o pó de cimento seja lançado na atmosfera. Os filtros manga são descarregados e limpos quinzenalmente, esse material é reaproveitado no próprio empreendimento para fabricação de blocos (pierrões). Ainda segundo informado, o conjunto de equipamentos é substituído pela equipe de manutenção anualmente. Existe instalado sistema de confinamento na área de abastecimento do caminhão betoneiro, sendo que durante a atividade ocorre utilização de cortinas no entorno da área de descarregamento das matérias primas.

A empresa deverá proceder a análises periódicas de testes de comprovação da eficiência do filtro de mangas.
