Parecer nº 398/SEMAD/SUPRAM SUL - DRRRA/2021

<b>PARECER ÚNICO Nº 0591019/2021 (SIAM)</b> <b>PARECER ÚNICO Nº 398/SEMAD/SUPRAM SUL - DRRRA/2021</b>		
Nº Documento do Parecer Único vinculado ao SEI: 38929199		
<b>INDEXADO AO PROCESSO:</b> Licenciamento Ambiental	<b>PA COPAM:</b> 00190/1994/010/2010	<b>SITUAÇÃO:</b> Sugestão pelo Deferimento
<b>FASE DO LICENCIAMENTO:</b> Renovação da Licença de Operação - RenLO	<b>VALIDADE DA LICENÇA:</b> 10 anos

## PARECER ÚNICO N° 0591019/2021 (SIAM)

## PARECER ÚNICO N° 398/SEMAD/SUPRAM SUL - DRRA/2021 (SEI!)

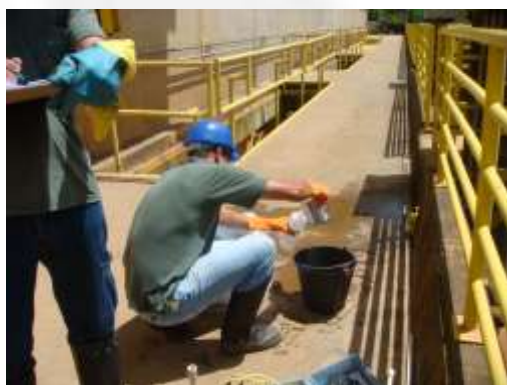
Foto 05: Caixa separadora

- **Medidas mitigadoras** - Para tratar os efluentes industriais, existem três caixas separadoras de água e óleo - SAO. Duas localizadas na área interna da Casa de Força, por onde passam as águas utilizadas em lavagem de peças ou servem também para reter potenciais vazamentos de óleo.

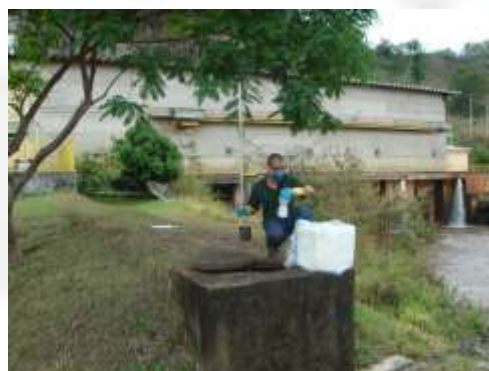
Foto 06: Conjunto fossa/filtro anaeróbico, vala de filtração (tratamento secundário) e poço de amostragem

*Foi relatado que no caso de efluente doméstico, não foi possível se obter amostras porque a vazão estava insuficiente. Foi então aberto um registro para verificar as causas da baixa ou ausência de vazão e após testes verificou-se que o sistema apresentava infiltrações. O empreendimento então optou por instalar um novo sistema de fibra (conjunto fossa-filtro anaeróbio), eliminando o sistema antigo que era de alvenaria.*
