Anexo IV: Relatório de Imagens de satélite da área objeto da intervenção emergencial nº3668/2014
GO4 Participações e Empreendimentos S/A – Mina Baratinha.

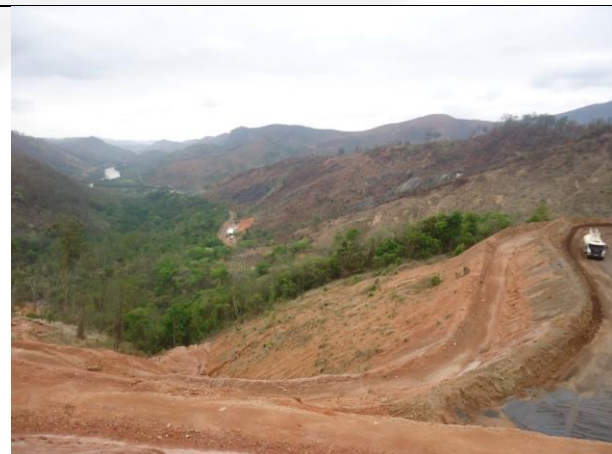
Fotografia 07: Vista do ponto de coleta de solo 2. É possível observar a erosão laminar e início da erosão em sulcos. Vistoria 24/10/2014.

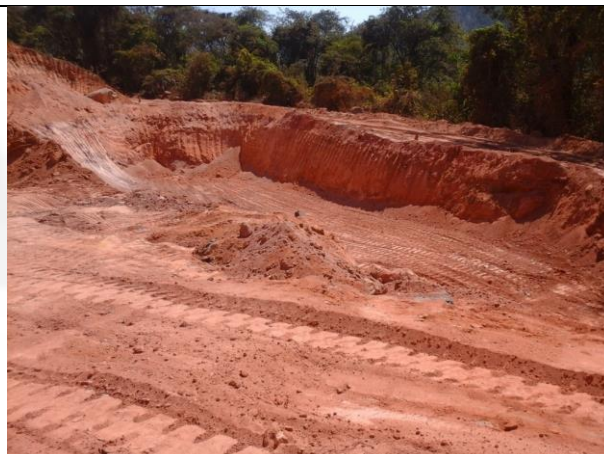
Fotografia 08: Área de empréstimo. Nota-se solo com coloração matiz R de acordo com a carta de Munsel indicando possivelmente maior teor de argila, motivo pelo qual foi utilizado na construção do barramento. Vistoria 26/08/2015.

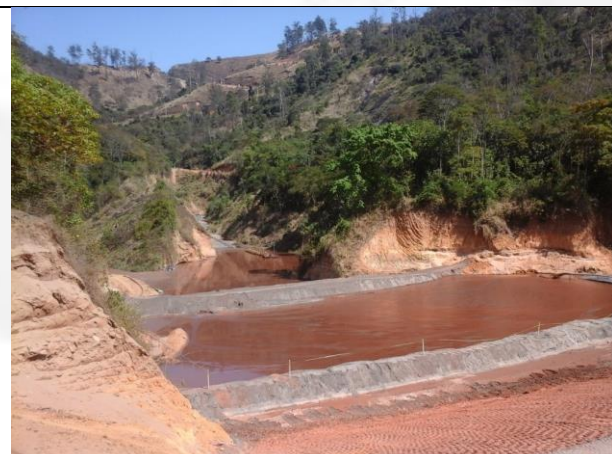
Fotografia 09: Barragem de rejeitos em operação. Observa-se que o ponto inicial do talvegue se encontra revegetado. Vistoria 26/08/2015.

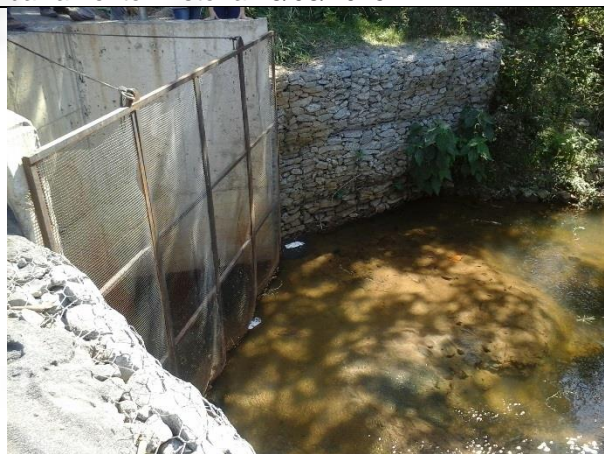
Fotografia 10: Ponto de captação de água superficial no ribeirão Grande. Vistoria 26/08/2015.

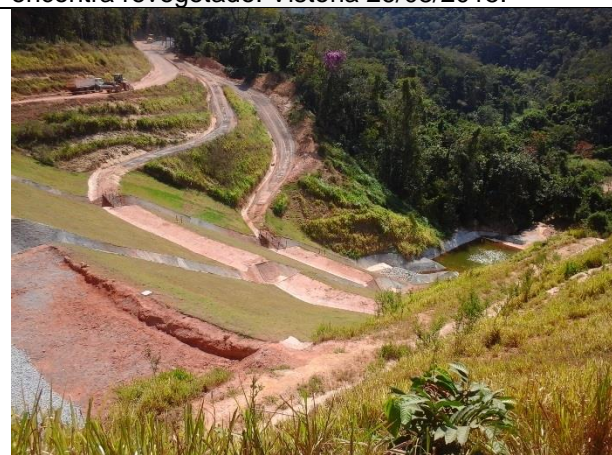
Fotografia 11: Barragem de rejeitos em operação. Observa-se o maciço do barramento e o dique de contenção de sedimentos. Vistoria 26/08/2015.

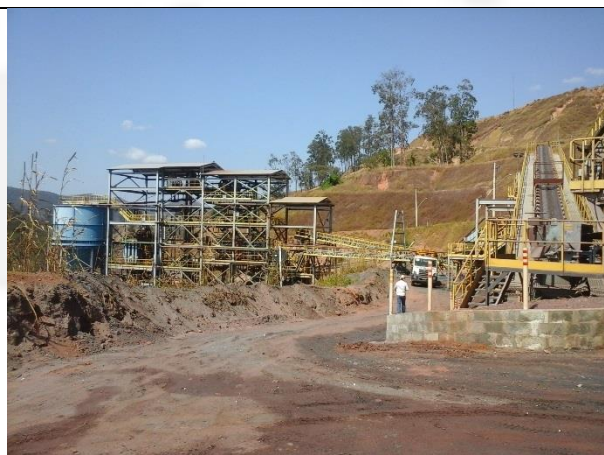
Fotografia 12: UTM implantada. Vistoria 26/08/2015.

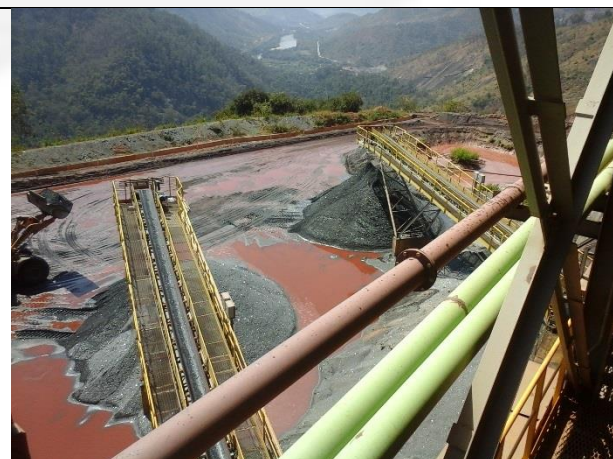
Fotografia 13: Pilha de produtos. Observa-se a baía no platô da usina e o rio Piracicaba ao fundo. Vistoria 26/08/2015.

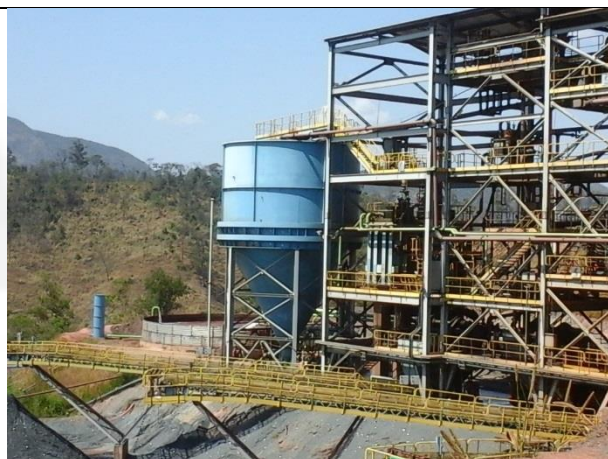
Fotografia 14: UTM implantada. Observa-se o cone desaguador. Vistoria 26/08/2015.

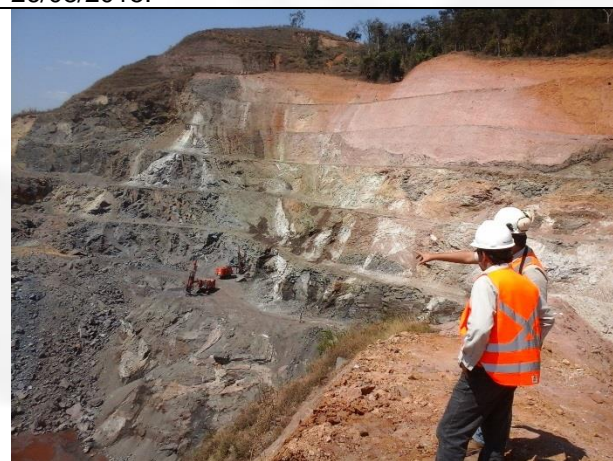
Fotografia 15: Cava central. Vistoria 26/08/2015.

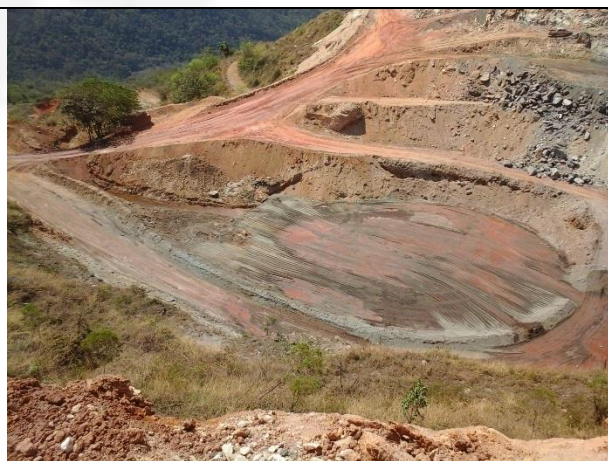
Fotografia 16: Sump da cava central. Vistoria 26/08/2015.

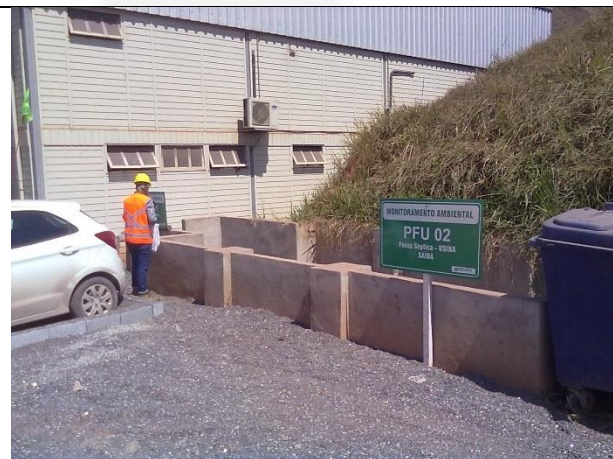
Fotografia 17: Sistema de Tratamento de efluentes Sanitários UTM. Vistoria 26/08/2015.

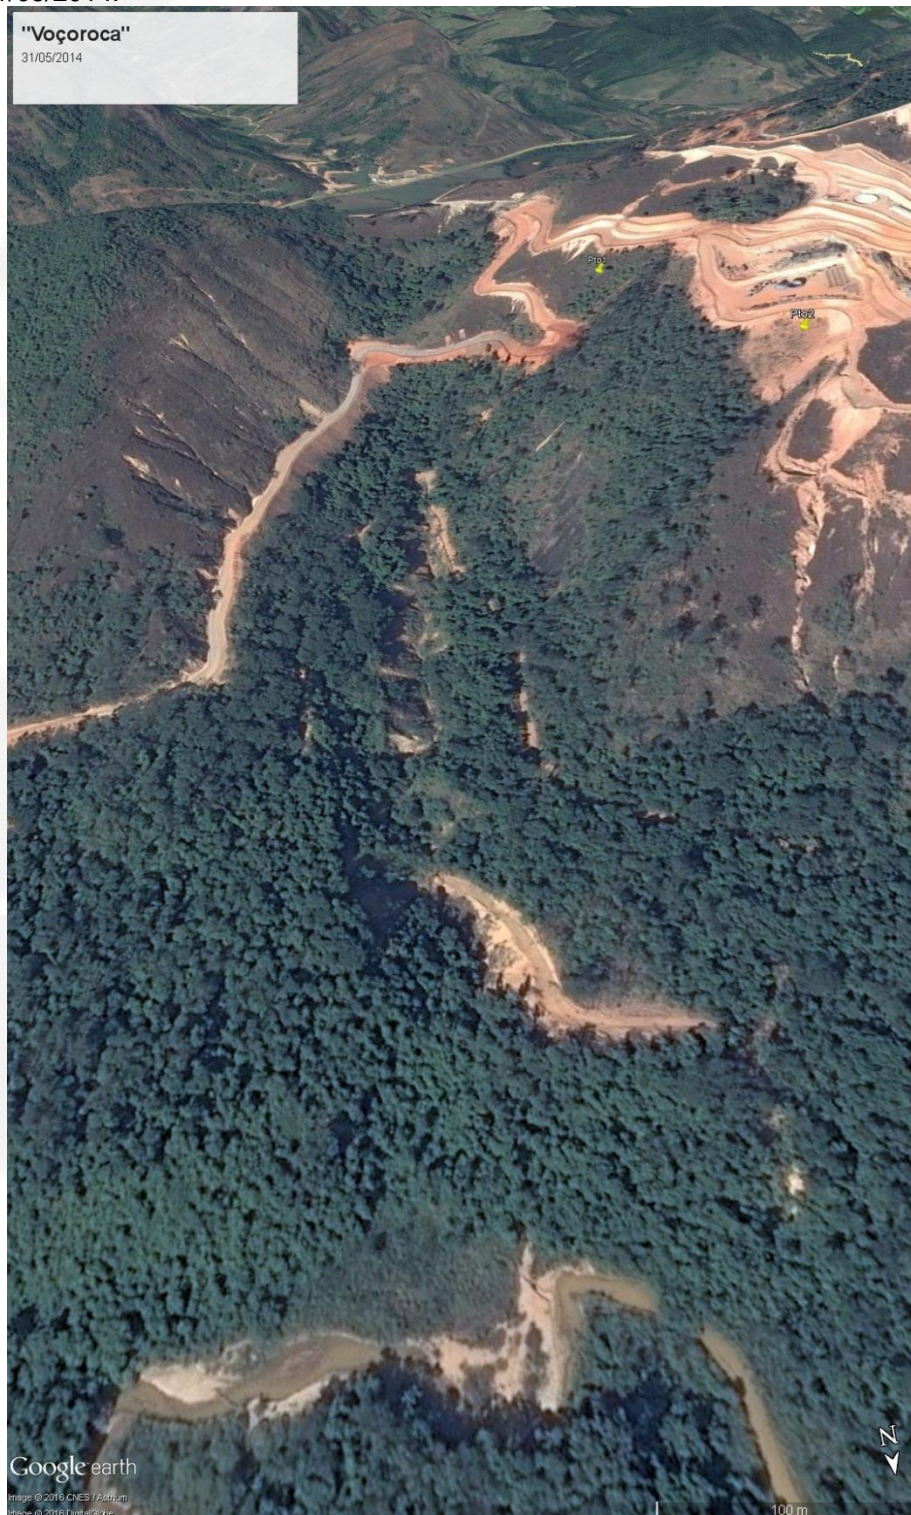
Imagem 07: Imagem de satélite da área objeto da construção da barragem obtida do programa Google Earth Pro datada de 31/05/2014.

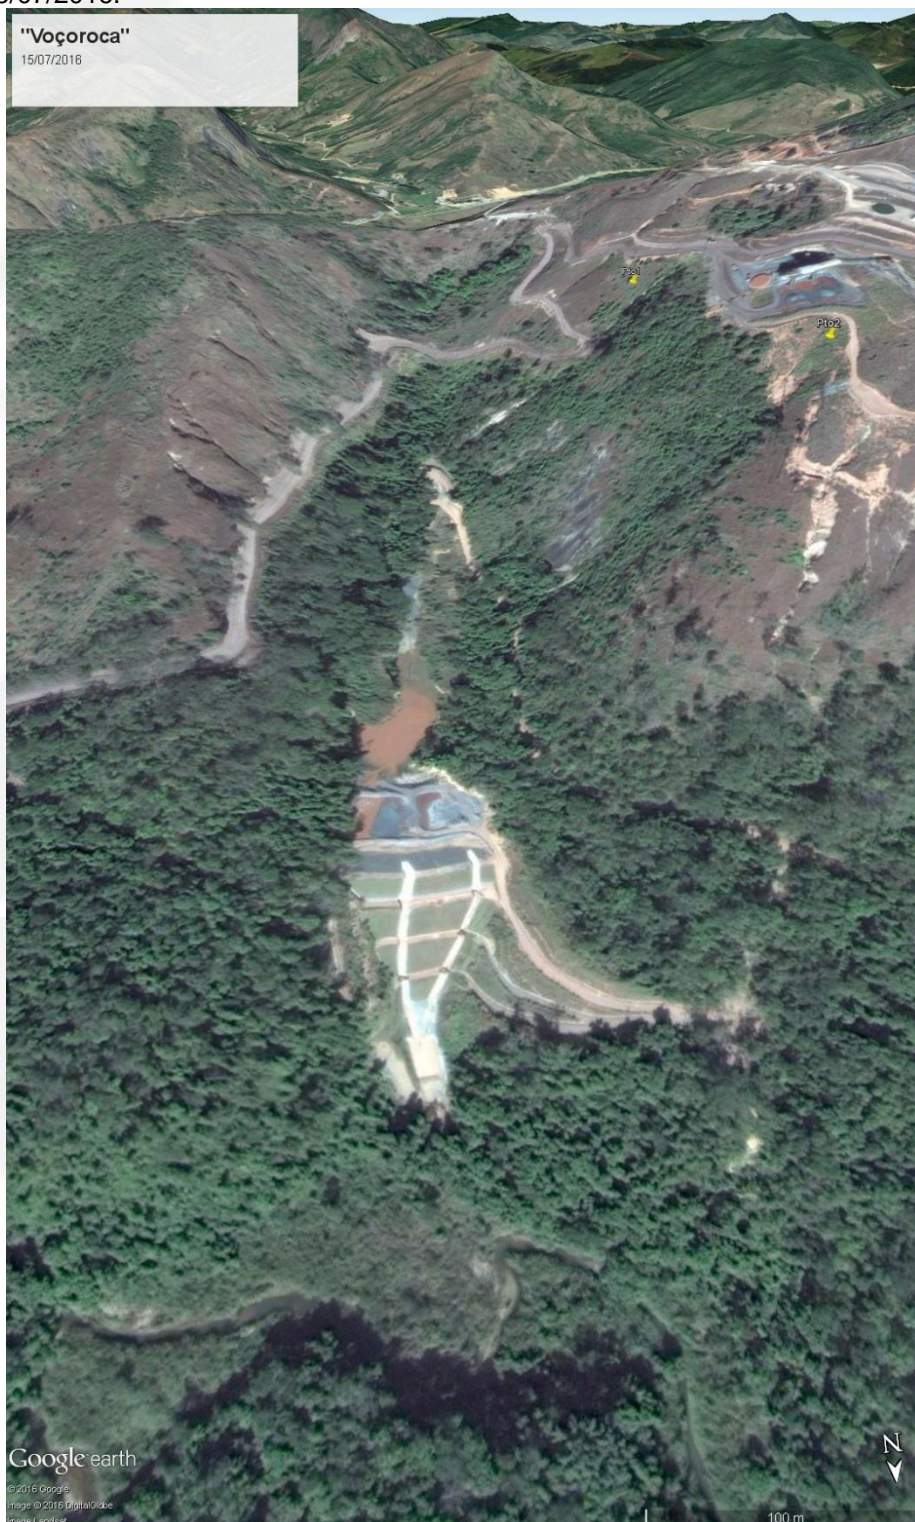
Imagem 08: Imagem de satélite da área objeto da construção da barragem obtida do programa Google Earth Pro datada de 15/07/2016.
