**PARECER ÚNICO Nº 1503804/2013 (SIAM)**

<b>INDEXADO AO PROCESSO:</b> Licenciamento Ambiental	<b>PA COPAM:</b> 17515/2011/001/2012	<b>SITUAÇÃO:</b> Sugestão pelo Deferimento
<b>FASE DO LICENCIAMENTO:</b> Licença de Operação Corretiva – LOC		<b>VALIDADE DA LICENÇA:</b> 04 anos

<b>EMPREENDEDOR:</b> TREVISO BETIM VEÍCULOS LTDA	<b>CNPJ:</b> 21.014.220/0005-78	
<b>EMPREENDIMENTO:</b> TREVISO BETIM VEÍCULOS LTDA	<b>CNPJ:</b> 21.014.220/0005-78	
<b>MUNICÍPIO(S):</b> Montes Claros	<b>ZONA:</b> Urbana	
<b>COORDENADAS GEOGRÁFICA (DATUM):</b> LAT/Y 16° 43' 06" LONG/X 45° 52' 22"		
<b>LOCALIZADO EM UNIDADE DE CONSERVAÇÃO:</b> <input type="checkbox"/> INTEGRAL <input type="checkbox"/> ZONA DE AMORTECIMENTO <input type="checkbox"/> USO SUSTENTÁVEL <input checked="" type="checkbox"/> NÃO		
<b>NOME:</b>		
<b>BACIA FEDERAL:</b> Rio Verde	<b>BACIA ESTADUAL:</b> Rio do Vieira	
<b>UPGRH:</b> SF10- Bacia Hidrográfica do Verde Grande	<b>SUB-BACIA:</b>	
<b>CÓDIGO:</b> C-02-03-8	<b>ATIVIDADE OBJETO DO LICENCIAMENTO (DN COPAM 74/04):</b> Recauchutagem de Pneumáticos	<b>CLASSE:</b> 5
-----	Comércio por atacado de caminhões Novos e Usados	-
-----	Manutenção Mecânica e Vendas de Peças de Tratores	-

**Anexo

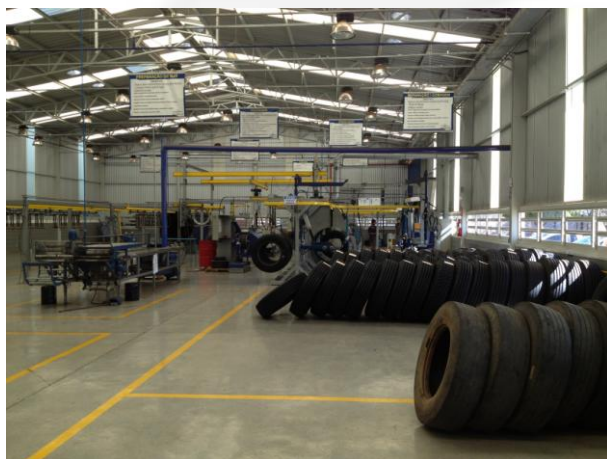
**Foto 01.** Recamic - Borracharia

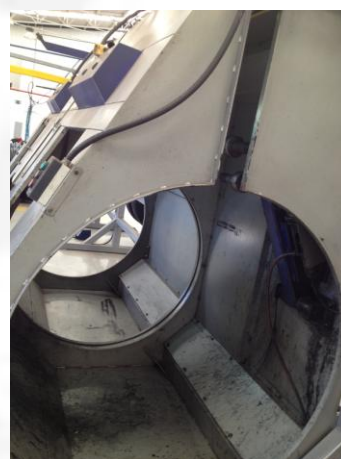
**Foto 02.** Cabine de dissolução

Na dissolução são gerados gases que são sugados pelo exaustor e encaminhado para o ambiente externo. Em atendimento a informação complementar foi realizada amostragem na chaminé de exaustão da cabine de dissolução.

Portanto ficará condicionada neste Parecer Único (Anexo I) a adequação da fonte monitorada Chaminé.

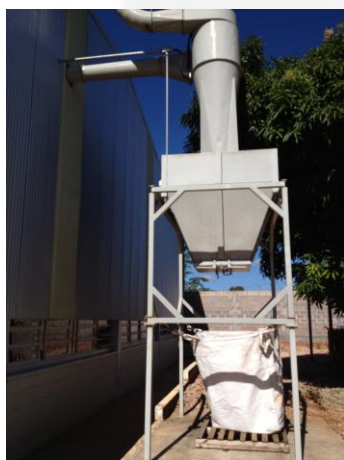
**Foto 03.** Big bag na saída do exaustor

Os resíduos gerados na etapa de limpeza dos flancos são encaminhados para a coleta seletiva. Na raspagem temos como resíduo o pó de borracha que é recolhido por sistema de exaustão acoplado à raspadora. O pó de borracha vai para o silo de armazenamento. Posteriormente é envasado em Big Bags e vendido para empresa licenciada (Indústria de borracha Reivax Ltda). Na reparação e gomagem são gerados os resíduos sólidos (plásticos) que são encaminhados para a coleta seletiva. Na preparação de bandas são gerados resíduos sólidos (tecido de poliéster, borracha) que são vendidos ou doados para borracharias. Na preparação para cozimento é utilizado envelopes, os mesmos possuem vida útil elevada, e quando da necessidade de descarte tem o mesmo destino dos pneus inservíveis.

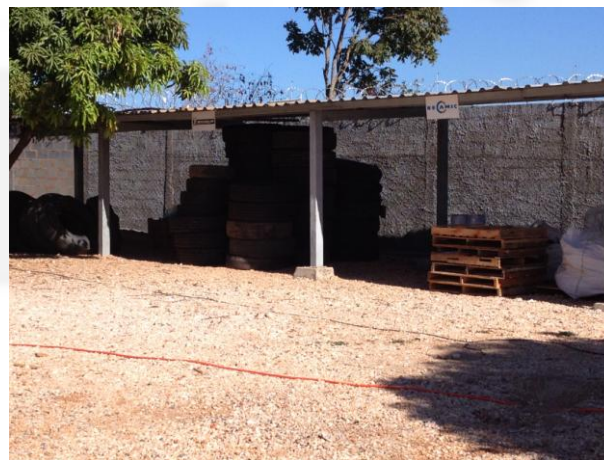
**Foto 04.** Depósito temporário de descarte

Os resíduos gerados nas áreas administrativas são coletados em lixeiras de coleta seletivas localizadas nestas áreas, sendo depois alocadas para a Área de Descarte, separados em cabines ou caixas identificadas. Os resíduos do almoxarifado são armazenados no depósito temporário de resíduos. O lixo do escritório, o resto de ingestão e dos banheiros são colocados em sacos plásticos e depositados na caçamba de lixo, que quando cheia, é levada até o aterro do município.

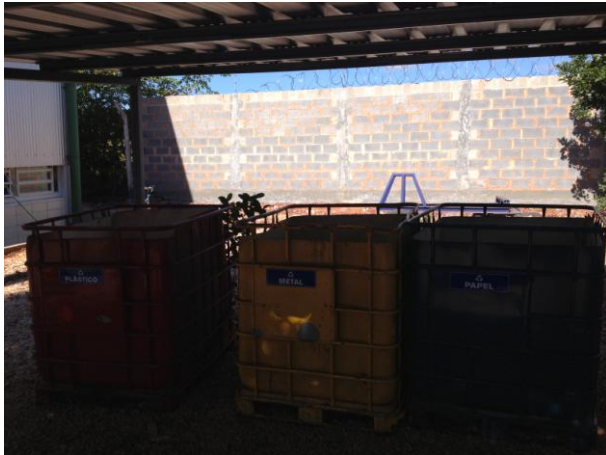
**Foto 05.** Armazenamento de Resíduos Recicláveis

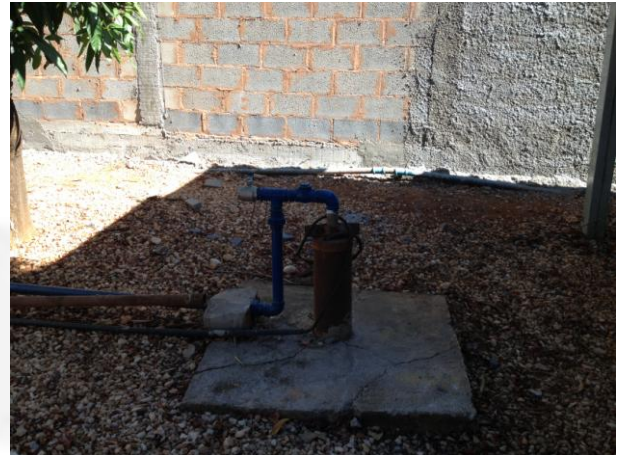
**Foto 06.** Poço tubular

O empreendimento faz uso de recurso hídrico por meio de um poço tubular localizado no interior da empresa, o qual possui regularização ambiental. O poço é regularizado junto ao órgão ambiental através da Portaria nº03376/2011 com vencimento em 23/11/2016.

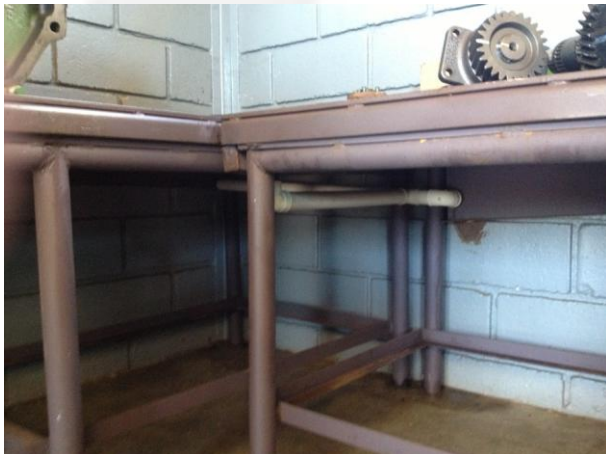
**Foto 07.** Bancada para reparos na área Motor e Transmissão

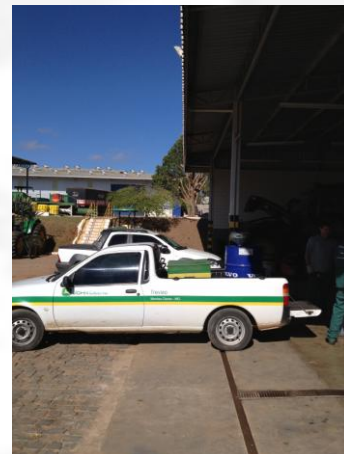
**Foto 08.** Canaletas instaladas

O efluente gerado na lavagem do piso, equipamentos e peças (contendo Ridoline 53) são destinados às canaletas que encaminham os efluentes à caixa separadora de Água e Óleo - SAO. A água de purga gerada no compressor é enviada através de um dreno para a caixa SAO. Na oficina mecânica e nos locais que realizam atividades com óleos e graxas estão instaladas as canaletas interligadas a caixa SAO. A análise da caixa apresentou resultados fora dos parâmetros nas duas análises realizadas pela empresa LA AE – Laboratório de Análise da Água e Efluentes Ltda. A empresa apresentou cronograma de adequação da caixa SAO, com previsão de término em
