PARECER ÚNICO Nº 0240938/2018(SIAM)

INDEXADO AO PROCESSO: Licenciamento Ambiental	PA COPAM: 1391/2003/005/2017	SITUAÇÃO: Sugestão pelo Deferimento
FASE DO LICENCIAMENTO: Licença de Operação Corretiva – LOC		VALIDADE DA LICENÇA: 10 anos

EMPREENDEDOR: Posto Caxuxa Veredas LTDA	CPF: 19.192.663/0001-83	
EMPREENDIMENTO: Posto Caxuxa Veredas LTDA	CPF: 19.192.663/0001-83	
MUNICÍPIO: João Pinheiro	ZONA: Rural	
COORDENADAS GEOGRÁFICA (DATUM): SAD 69	LAT/Y 17°50'0" S LONG/X 46°46'10" W	
LOCALIZADO EM UNIDADE DE CONSERVAÇÃO: <input type="checkbox"/> INTEGRAL <input type="checkbox"/> ZONA DE AMORTECIMENTO <input type="checkbox"/> USO SUSTENTÁVEL <input checked="" type="checkbox"/> NÃO		
BACIA FEDERAL: Rio São Francisco UPGRH: SF7	BACIA ESTADUAL: Rio Paracatu SUB-BACIA: Córrego Alegre	
CÓDIGO: F-06-01-7	ATIVIDADE OBJETO DO LICENCIAMENTO (DN COPAM 74/04): Posto de revendedores, postos ou pontos de abastecimento, instalações de sistemas retalhistas, postos flutuantes de combustíveis e postos revendedores de combustíveis de aviação.	CLASSE 5
RESPONSÁVEL TÉCNICO: Alexandre Henrique Ferreira Aguiar	REGISTRO: CREA DF 62.987	
AUTO DE FISCALIZAÇÃO: 141684/2017	DATA: 25/09/2017

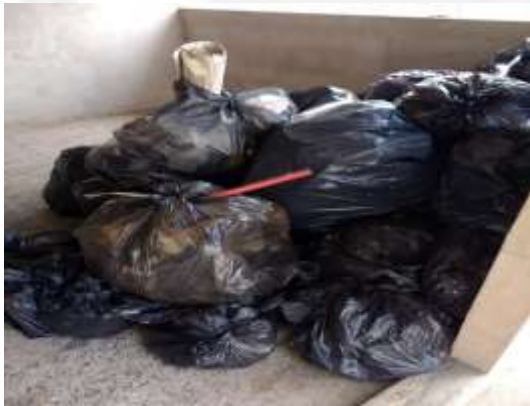
Foto 01. Armazenamento de resíduos sólidos.

1) Realizar disposição adequada das sucatas e dos resíduos sólidos gerados no empreendimento, conforme Lei Estadual nº 18.031/2009, bem como dar destinação adequada aos filtros de óleos, estopas contaminadas e sedimentos contaminados a empresas regularizadas ambientalmente, conforme Resolução CONAMA nº 362/2005. Manter os recibos da destinação na propriedade para atender eventuais fiscalizações.

Medidas mitigadora(s): São depositados em área reservada para este fim localiza para posterior coleta por empresa capacitada. A destinação final deste resíduos são aterros industriais para resíduos Classe 1.

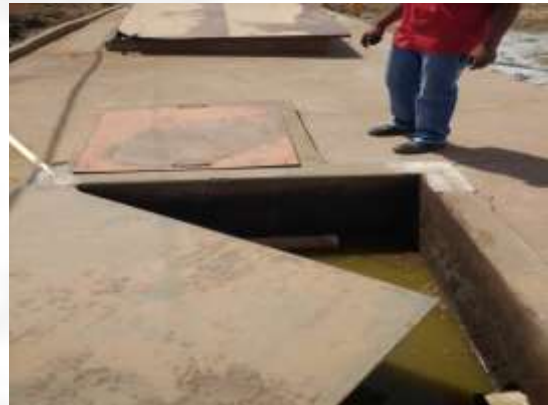
Foto 02. Caixa separadora de água e óleo

2) Comprovar a adequação da caixa de passagem direcionada a caixa separadora de água e óleo - SAO.

Medidas mitigadoras: As precipitações que ocorrem em áreas provavelmente contaminadas com os derivados de petróleo, se restringem a áreas impermeabilizadas e são retidas por canaletas, as quais conduzem a água da chuva para a caixa SAO.

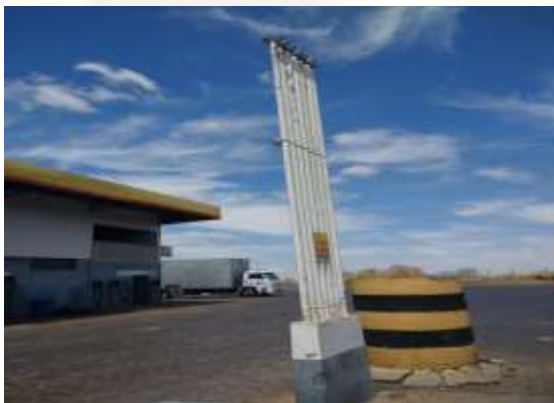
Foto 03. Respiro dos tanques

Medidas mitigadoras: Realizar o laudo de manutenção das válvulas de retenção de gases instaladas nos respiros dos tanques.

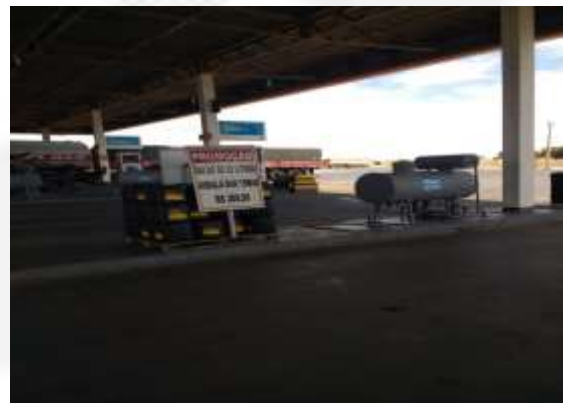
Foto 04. Pista de abastecimento
