PARECER ÚNICO SUPRAM-SM
Indexado ao(s) Processo(s)

Licenciamento Ambiental Nº 00003/1991/014/2011	RevLO	INDEFERIMENTO
Portarias de outorga: não se aplica	- x -	- x -
Intervenção Ambiental Nº: não se aplica	- x -	-X-
Reserva legal: Matrícula 29207 Registro de Imóveis de Campo Belo	Averbada	Preservada

Empreendimento: **PREFEITURA MUNICIPAL DE CAMPO BELO – ATERRO SANITÁRIO E USINA DE TRIAGEM E COMPOSTAGEM**

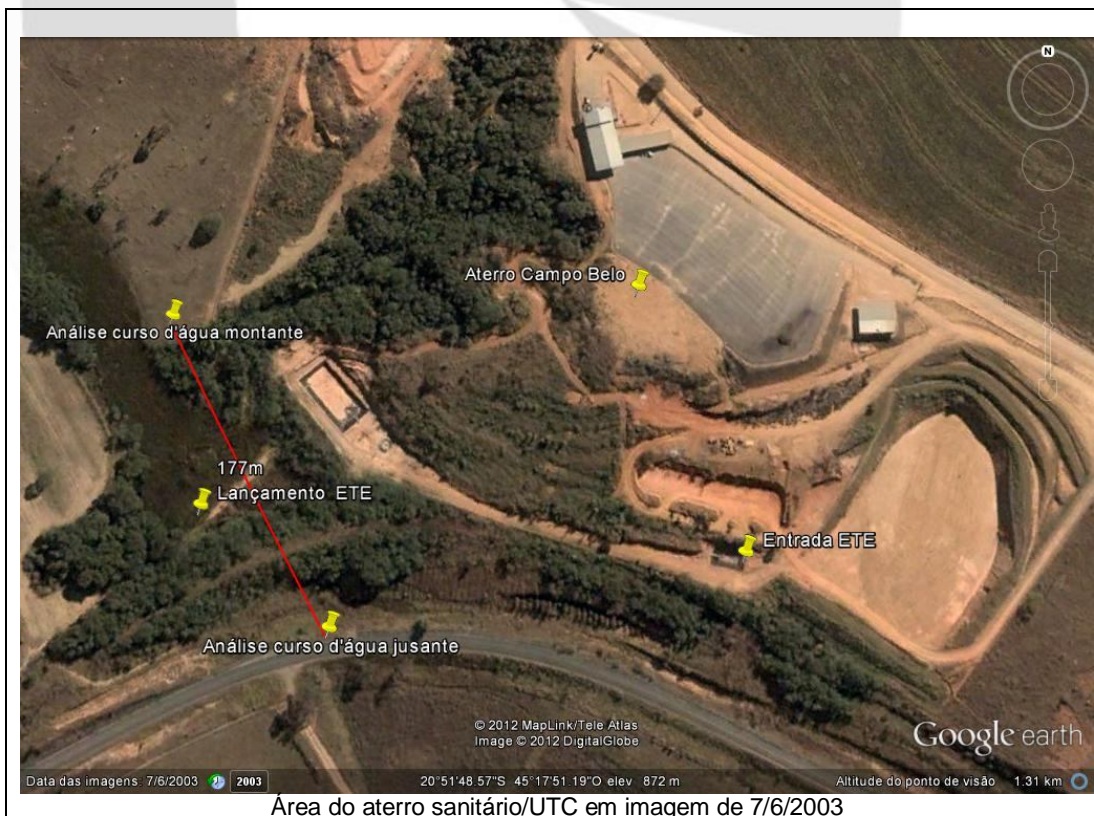
Área do aterro sanitário/UTC em imagem de 7/6/2003

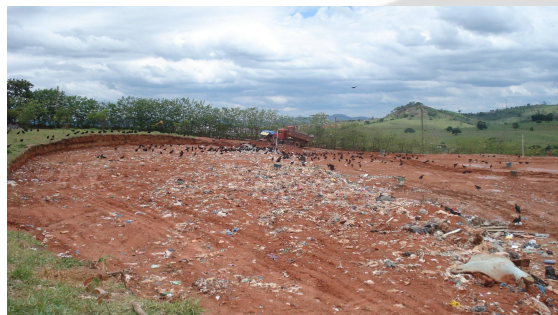
- Havia cães e muitos urubus na área do aterro sanitário/UTC;
- Havia resíduos parcialmente expostos, entretanto ocorrera uma chuva torrencial no dia anterior;

Área de disposição atual

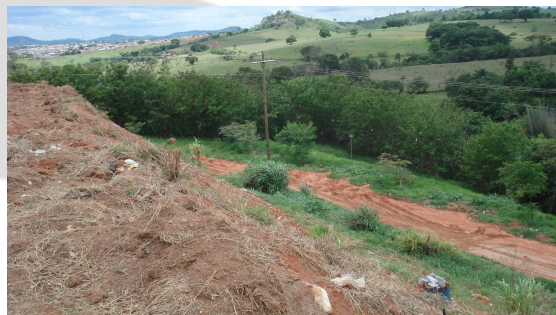
A drenagem superficial necessita de melhorias. Em vistoria realizada em dia posterior a forte chuva verificou-se que as águas pluviais escoam da estrada de acesso interno por sobre a plataforma em uso. Na parte inferior do aterro havia uma quantidade de solo acumulado na via de circulação, carregado pela enxurrada.

Talude lateral da plataforma em uso

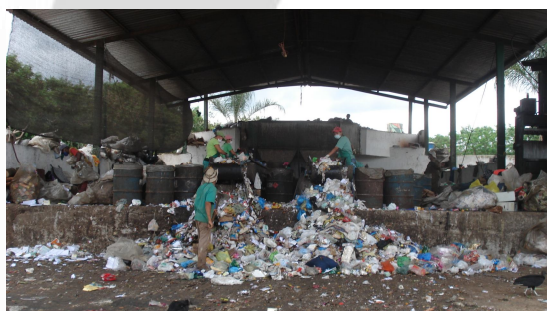
O local onde ficam depositados temporariamente os rejeitos, no final da esteira rolante, necessita de impermeabilização e as canaletas construídas para direcionar os possíveis efluentes ao tratamento estão obstruídas.

Unidade de Triagem

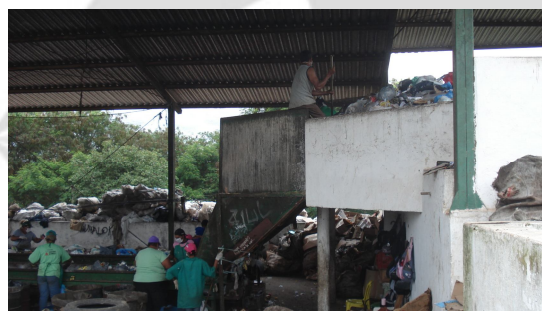
A unidade de triagem funciona do seguinte modo: não há coleta seletiva no município e uma parte dos caminhões coletores despeja o lixo diretamente na área de recepção, os resíduos são direcionados manualmente para a esteira mecânica onde é feita a separação entre recicláveis e rejeito.

Unidade de Triagem

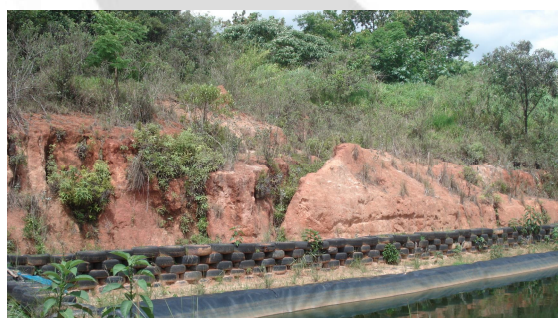
Em vistoria verificou-se que o entorno da lagoa facultativa necessitava de manutenção, apresentando ravinamentos e vegetação rasteira.

Talude lateral à lagoa facultativa

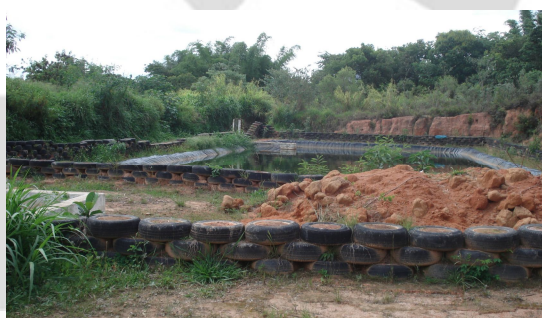
O percolado é coletado em um dreno horizontal, em forma de espinha de peixe e o efluente do aterro é conduzido para a ETE existente, composta por uma caixa de areia e gradeamento, uma lagoa anaeróbia, um RAFA – Reator Anaeróbio de Fluxo Ascendente e uma lagoa facultativa.

Lagoa facultativa
