Parecer nº 138/SEMAD/SUPRAM SUL - DRRA/2023

PARECER ÚNICO Nº 000138/2023 (SEI! 71191221)

INDEXADO AO PROCESSO: Licenciamento Ambiental	PA COPAM: 1607/2005/003/2012 (SIAM) e 1370.01.0035012/2023-11 (SEI)	SITUAÇÃO: Sugestão pelo Deferimento
FASE DO LICENCIAMENTO:	Renovação de Licença de Operação - RenLO	VALIDADE DA LICENÇA: 06 anos

Relatório Fotográfico do empreendimento COPASA – ETE Lagoa Santa

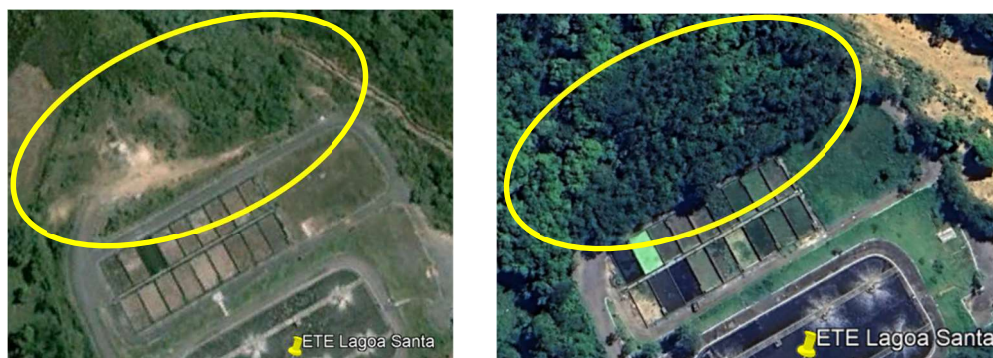
A ETE realizava a disposição dos resíduos sólidos entre os anos de 2006 e 2013 em uma área adjacente aos leitos de drenagem. A disposição foi encerrada e a área recomposta com o plantio das espécies conforme o Plano Técnico de Recuperação da Flora - PTRF apresentado em 27/11/2006 (protocolo SIAM F089866/2006). Atualmente os resíduos são dispostos no Aterro Sanitário Macaúbas.

Figura 3: Área antiga de disposição dos resíduos recuperada com PTRF
Fonte: Google Earth. Datas: 02/2003 (esquerda) e 05/2023 (direita).

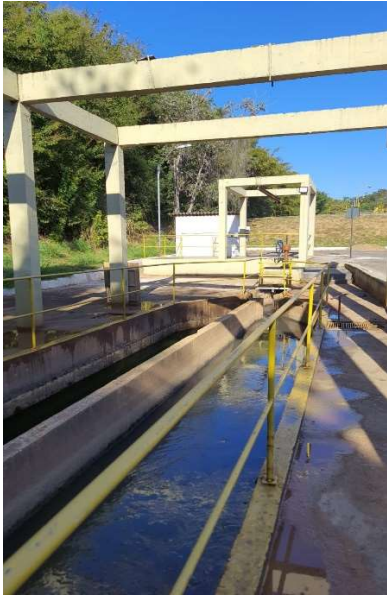
O **processo de tratamento do esgoto** inicia-se com a chegada do efluente na estação seguindo para o gradeamento e desarenador cuja finalidade é a remoção de sólidos grosseiros e areia. Os sólidos retirados, após secagem, são encaminhados para a ETE Arruda e posteriormente para o aterro sanitário em Sabará/MG (Aterro Sanitário Macaúbas). A ETE possui medidor de vazão.

O efluente segue para a elevatória de esgoto bruto que faz o bombeamento para o reator biológico. A elevatória conta com 3 conjuntos moto-bombas submersas de 15 cv cada que trabalham em regime de revezamento.

FOTO 1 – Tratamento preliminar e Estação Elevatória de Esgoto

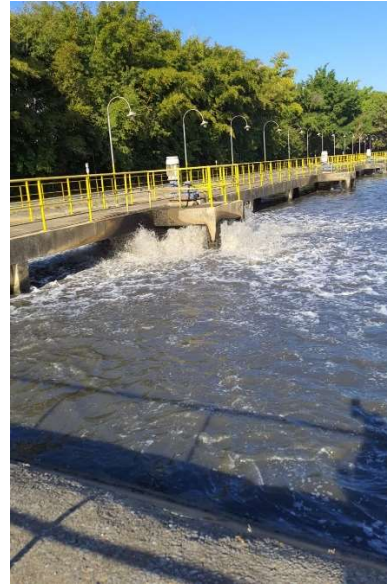
Como medidas de segurança, a área do empreendimento possui portão de entrada com guarita e placa da COPASA, cerca de arame e cortina arbórea com sansão do campo e um cinturão verde de forma a evitar a invasão de pessoas e a presença de animais, além de diminuir o impacto paisagístico e contribuir para o controle de odor junto a vizinhança. Os taludes internos foram revegetados com gramíneas pois as mudas inicialmente plantadas de jasmim e citronela não se desenvolveram.

FOTO 2 – Tanque de aeração, iluminação e cortina arbórea ao fundo.

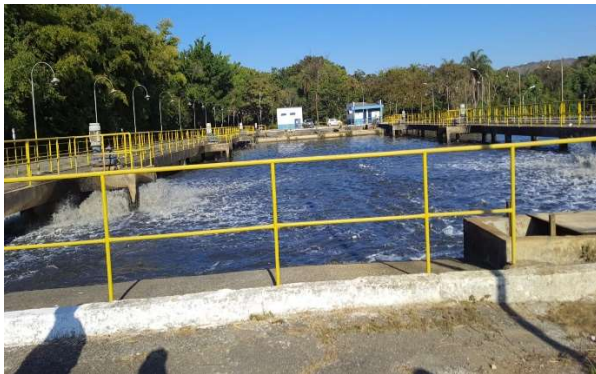
O tanque de aeração, ou reator biológico, é equipado com 8 aeradores fixos de baixa rotação com potência unitária de 40 CV sendo dois deles em zonas especiais do tanque, semiconfinadas, chamadas de câmaras 01 e 02 de decantação, e funcionam de forma intermitente para promover a aeração modificada.

ID 66621 de 25/08/2017: trata de transbordamento do tanque reator. Foi realizada uma fiscalização em 16/11/2017 pela PM MAMB, sendo lavrado o B.O. Nº 2017-035202990-001, onde foram constatados danos na parte superior da estrutura do tanque do reator da ETE, porém não havia vazamentos ou transbordamentos.

FOTO 3 – Tanque de aeração.

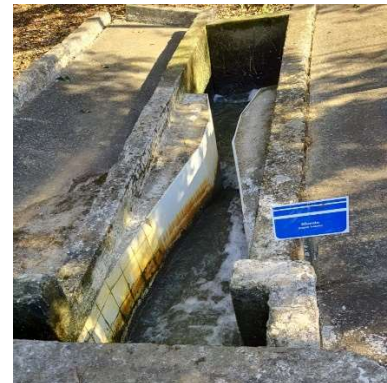
FOTO 4 – Calha Parshall - saída da ETE

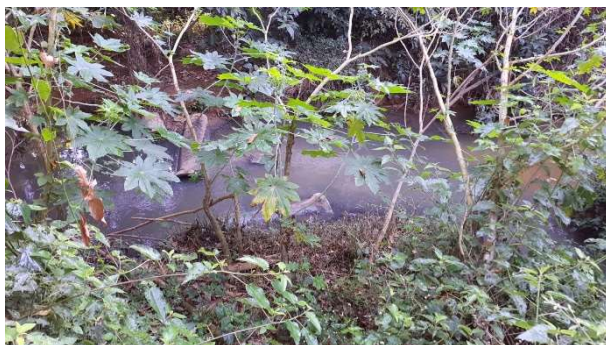
FOTO 5 – Córrego Bebedouro ponto de mistura

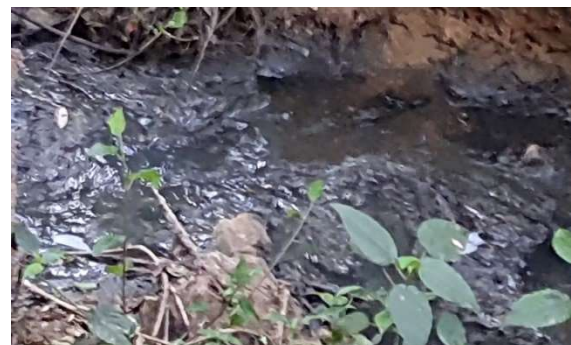
FOTO 6 – Córrego Bebedouro
