REF.: Relato de vista ao Processo Administrativo revisão de indeferimento do pedido de obtenção de DAIA para intervenção ambiental.

Processo Administrativo: PA/SEI/Nº 2100.01.0007579/2021-49

Empreendimento: Terraplanagem HF Ltda./Faixa de Domínio Rodovia BR-262, km 384,5 - Pará de Minas/MG - Tipo de Intervenção: Supressão de cobertura vegetal nativa, com ou sem destoca, para uso alternativo do solo - Área Requerida: 1,0032 ha - Área Passível de Aprovação: 0,0000 ha. Fitofisionomia: Floresta Estacional Semidecidual. Estágio de Regeneração: Médio a Avançado.

LAUDO TÉCNICO AMBIENTAL

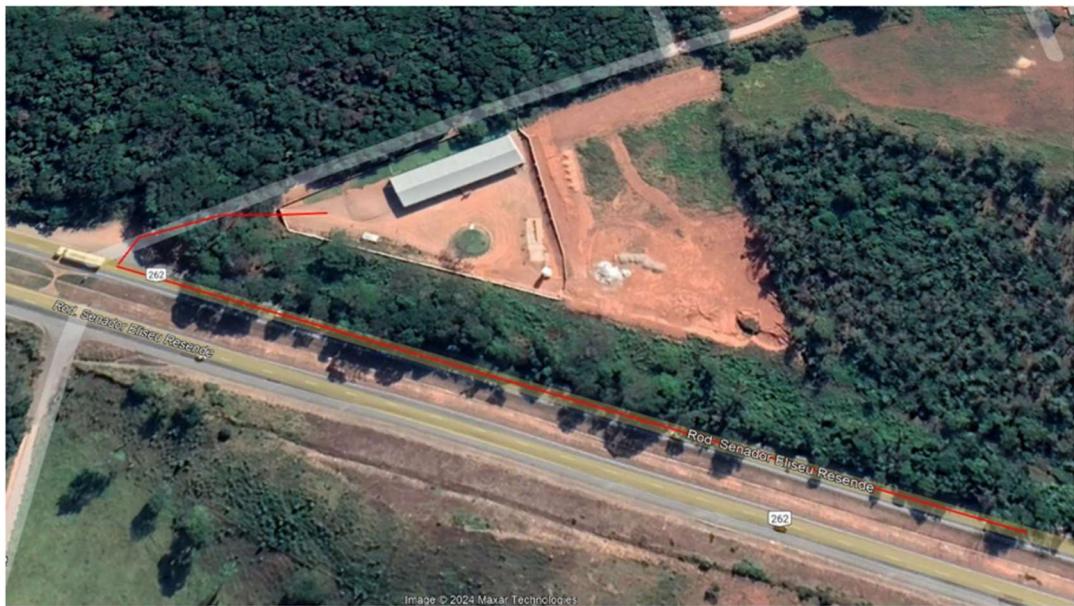
No acesso atual, os veículos precisam realizar uma conversão de aproximadamente 45º, realizando a desaceleração no acostamento da via, conforme imagem abaixo:

Figura 7 - Croqui esquemático de simulação da forma de acesso atual ao empreendimento, delimitado pela linha vermelha.

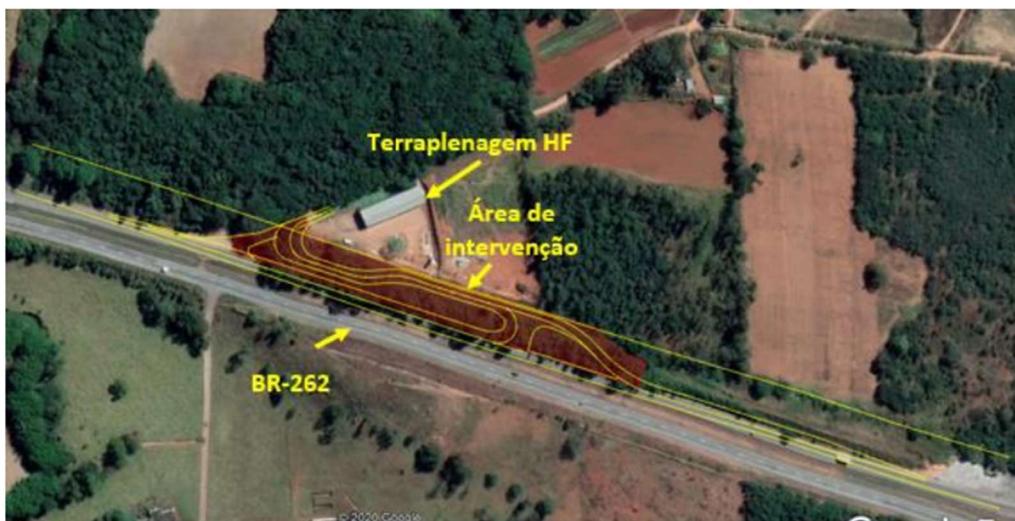
O que a empresa pretende pode ser visualizado pelo layout abaixo, que demonstra as pistas de aceleração e desaceleração com o tamanho adequado e a curva de acesso à estrada vicinal em ângulo apropriado, frise-se, conforme normas técnicas definidas pelo DNIT.

Figura 1 - Visão geral do empreendimento e área de intervenção (destaque em vermelho). Fonte: Adaptado do Google Earth Pro/2022.

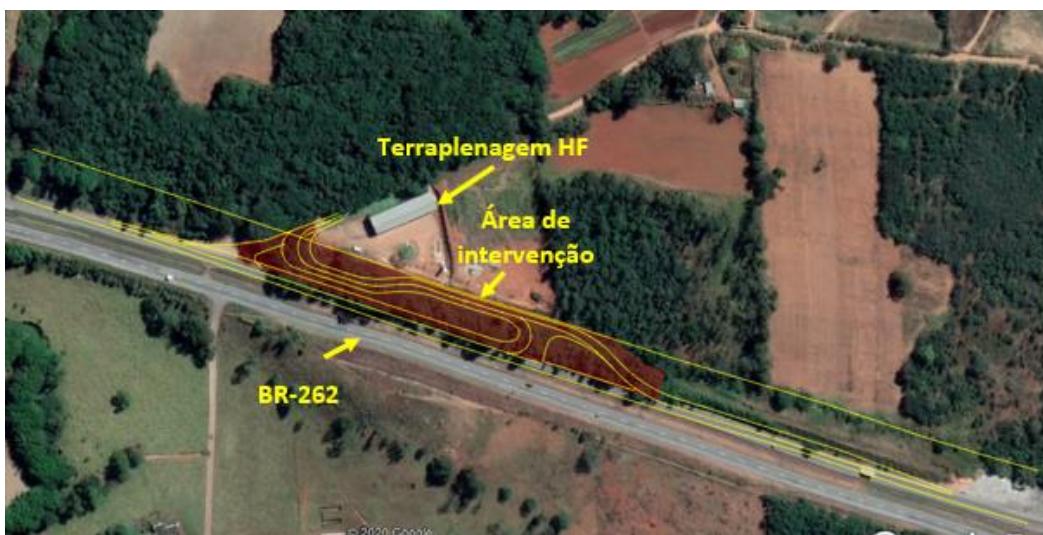
Trata-se de um pequeno fragmento florestal, localizado na porção sul do empreendimento, Terraplenagem HF Ltda, (à frente do empreendimento) compondo a faixa de 30 metros correspondente à faixa de domínio da Rodovia BR 262 sob responsabilidade do DNIT – Departamento Nacional de Infraestrutura de Transportes.

O fragmento vegetal, ocupa área equivalente 1000 m² ou 1 ha, e é composto por indivíduos arbóreos nativos, e espécies típicas de áreas de transição entre biomas (cerrado e floresta estacional). Está **localizado fora de área de preservação permanente, e reserva legal, bem como não incide sobre áreas prioritárias para conservação segundo a Biodiversitas (IDE-SISEMA)**. As coordenadas geográficas são: Lat. 19º53'59.17" e Log. 44º33'13.59".

Figura 1 - Visão geral do empreendimento e área de intervenção (destaque em vermelho). Fonte: Adaptado do Google Earth Pro/2022.

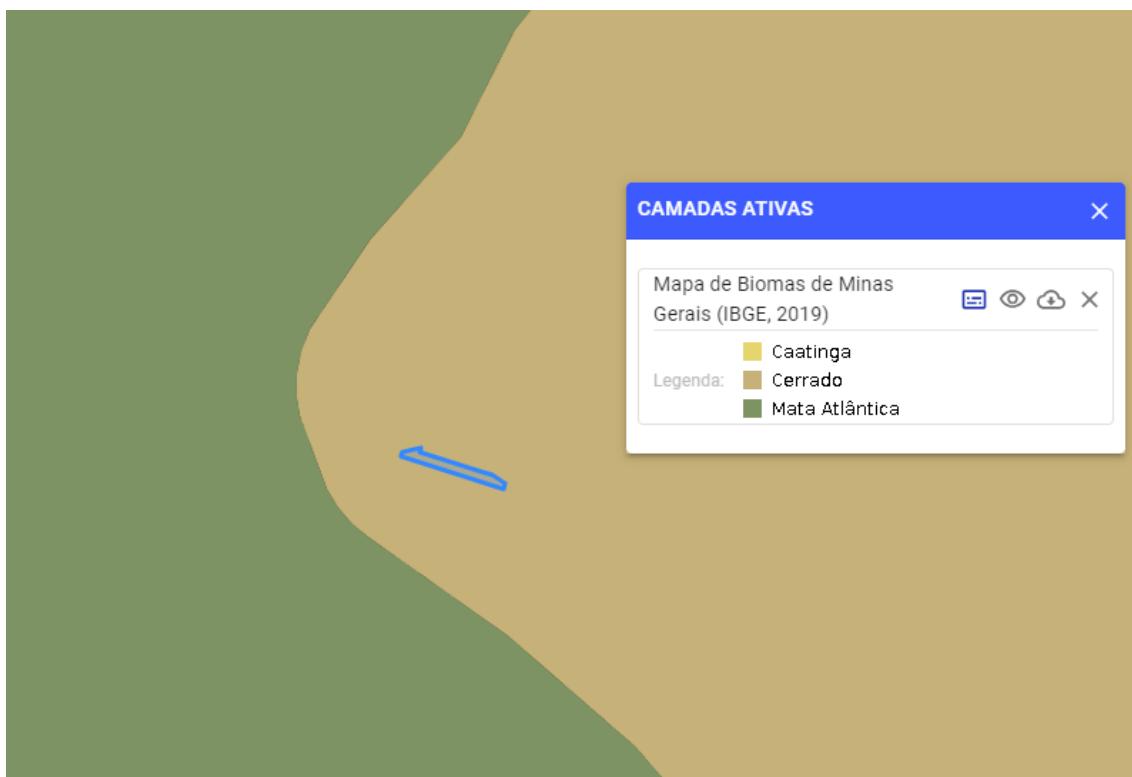
A área acomete o bioma Cerrado, porém se encontra sob o domínio da Mata Atlântica, conforme os limites definidos pela Lei 11.428/2006. Ressalta-se a comum divergência encontrada em relação aos limites do Bioma Mata Atlântica definidos pela LEI e pela incidência do Bioma, que é dada pelo IBGE. Na maioria das regiões a definição exata do bioma a que pertence o fragmento de vegetação em estudo, é dada em função das características levantada em campo, acerca das principais espécies de ocorrência e fitofisionomias. Para o presente caso, considerando estas características, conclui-se a área está sob transição de biomas, ou seja, apresenta espécies de ocorrência comum em ambos.

Figura 2 – Incidência de Bioma para a área requerida pela intervenção ambiental (delimitada em azul) conforme IBGE.

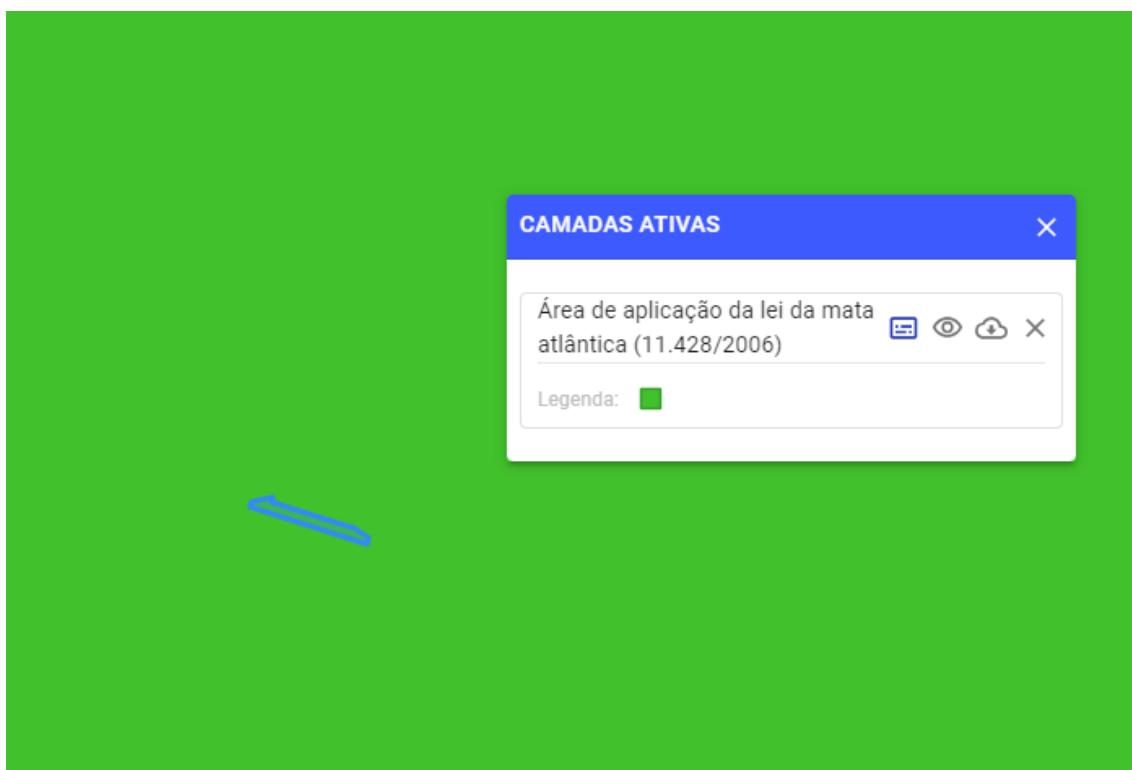
Figura 3 - Incidência de Bioma para a área requerida pela intervenção ambiental (delimitada em azul) conforme Lei 11.428.

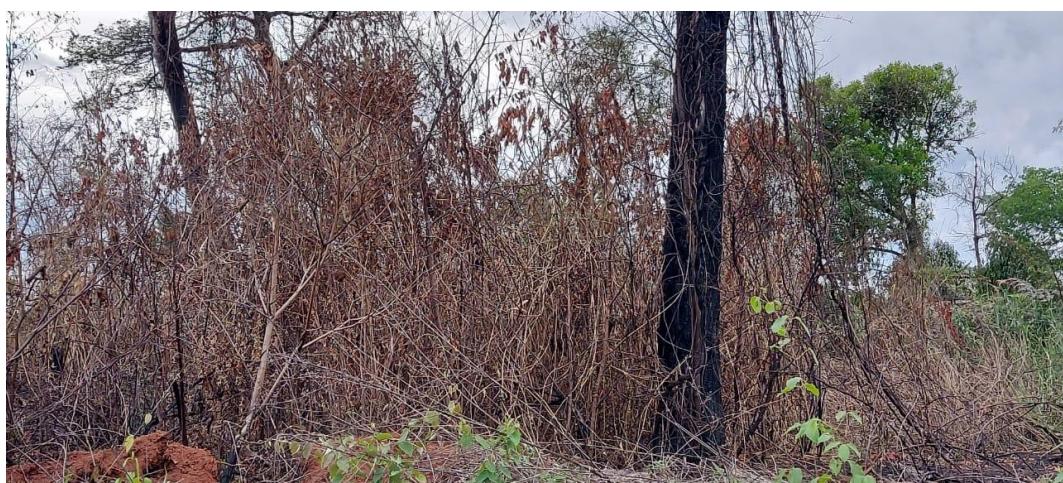
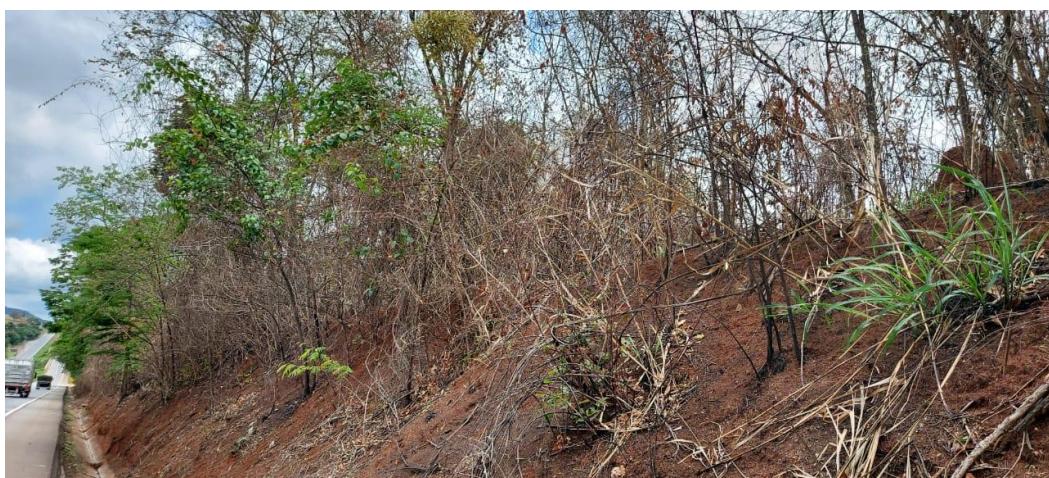
Salienta-se ainda que área em questão, faz divisa com a Rodovia BR 262, sendo sabido, que áreas de borda de rodovias são de alto risco para ocorrência de incêndios florestais, resultado no aniquilamento de espécies da flora. As imagens inseridas no estudo de requerimento de intervenção ambiental demonstram este tipo de registro, sendo afirmada pelo empreendedor se tratar de ocorrência comum, e periódica (anual).

Figura 4 - Registro de incêndio na área requerida para intervenção, ano 2021.

Sob interpretação das figuras 4 e 5, é notória a resistência das espécies de maior porte distribuídas aleatoriamente sobre a área após a passagem do fogo (figura 4), sendo que em alguns pontos aleatórios distribuídos pela área pode haver o adensamento de algumas espécies de maior porte (figura 5).

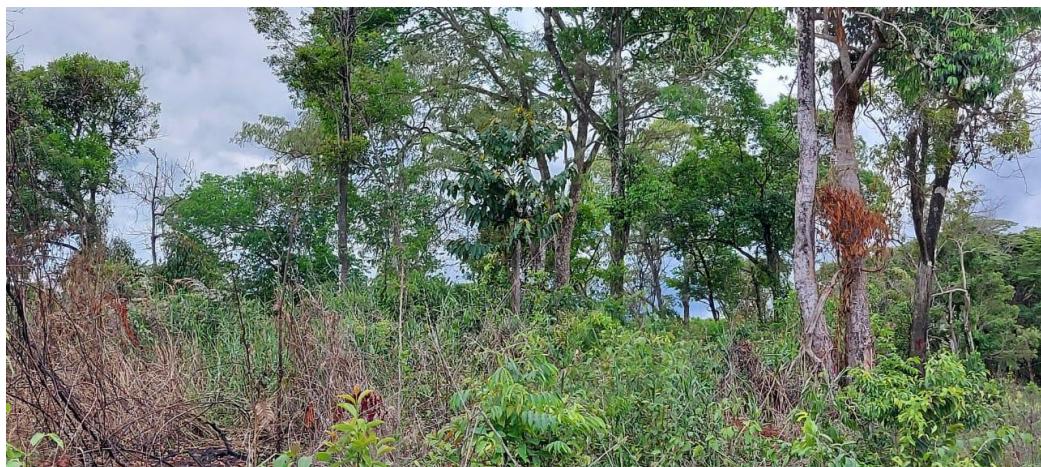
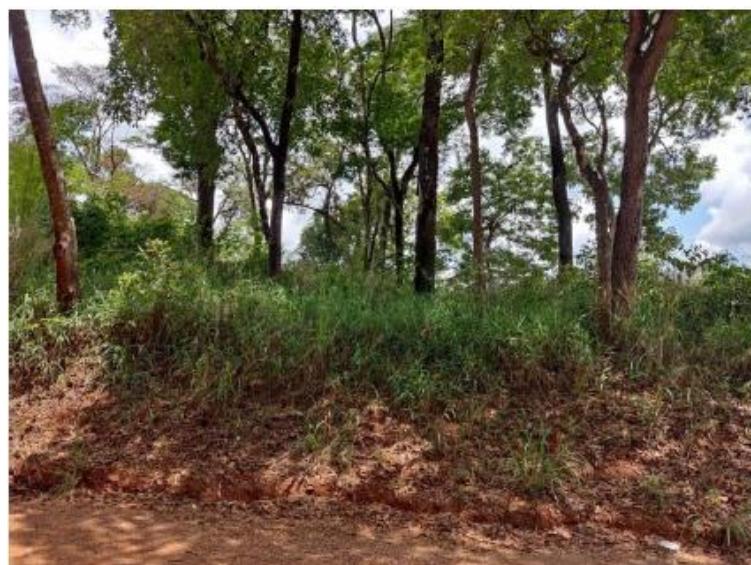
Figura 5 – Imagens da área após registro de incêndio na área requerida para intervenção, ano 2021, com indicativo de adensamento arbóreo em alguns pontos aleatórios.

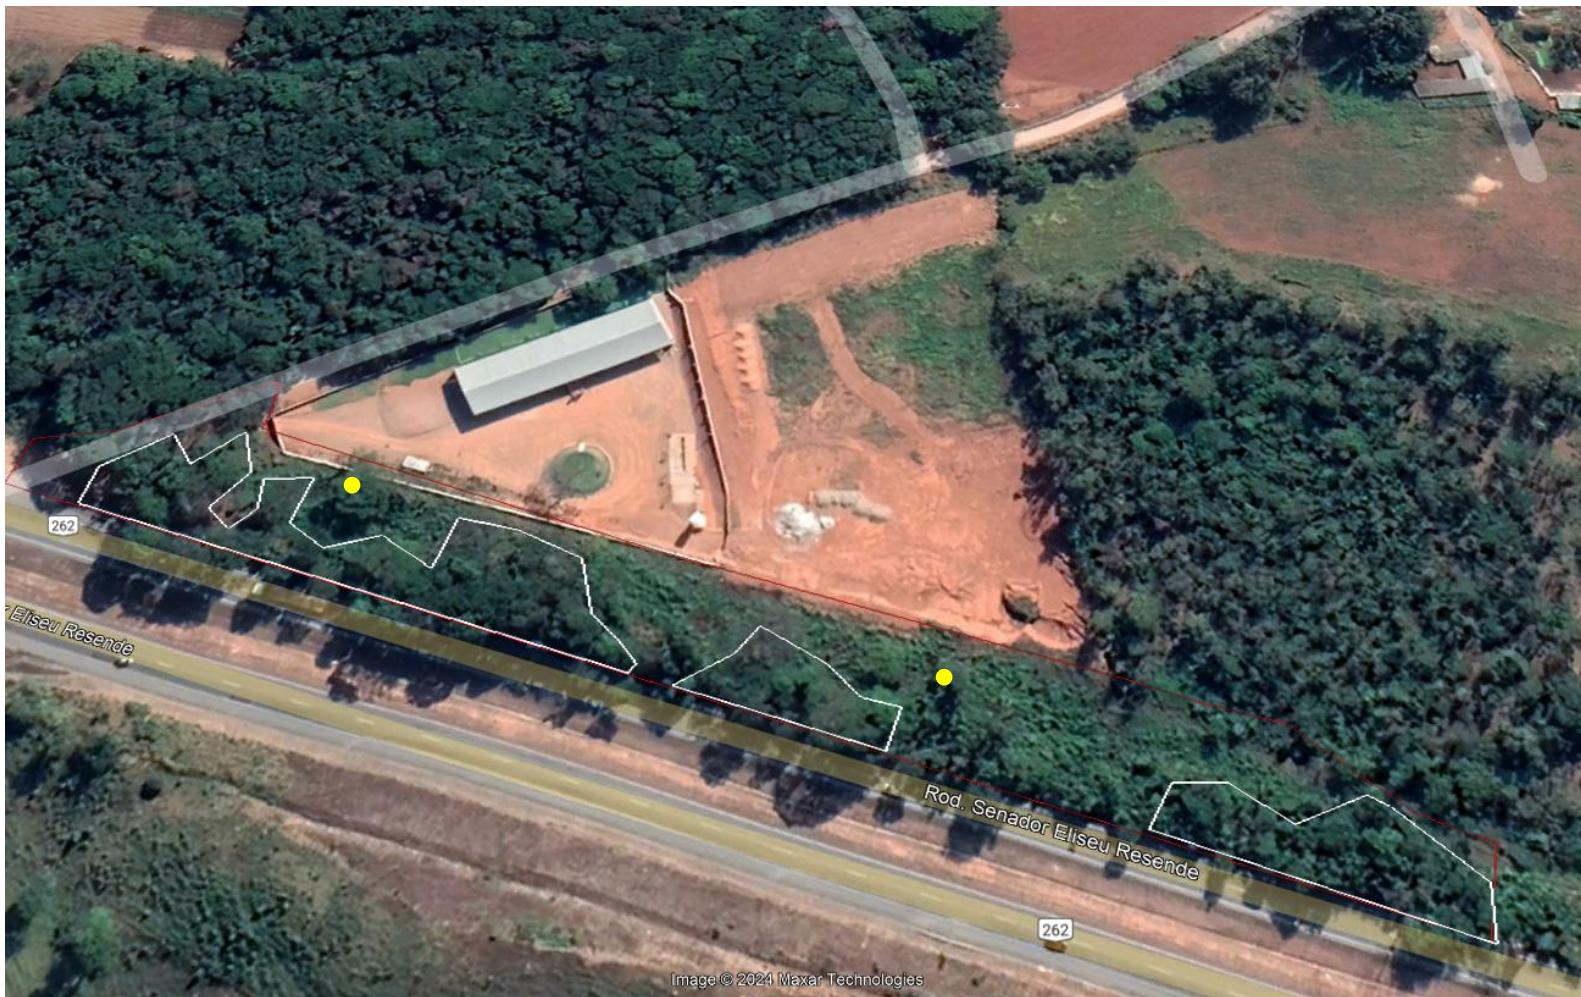
Tomando por base uma imagem retirada do Google Earth, ano de 2019 é possível observar as diferenças entre os tons de verde da vegetação da área requerida para intervenção. Nota-se que o tom mais escuro que sugere se tratar das árvores mais frondosas, e de maior porte estão distribuídos ao longo da área de forma descontínua, principalmente na borda de divisa com a rodovia BR262.

Figura 6 - Croqui esquemático da área requerida para intervenção ambiental, com delimitação em branco dos pontos de ocorrência de adensamento de árvores, e pontos amarelos indicando árvores isoladas de maior porte.

Levando em consideração as pequenas áreas onde há o adensamento, ocorrência ou aglomeração de árvores mais frondosas com CAP e altura que no estudo são sugestivas para indicação de um estágio médio de regeneração, temos conforme ilustrado na figura 6 a ocorrência de 3 fragmentos de mata.

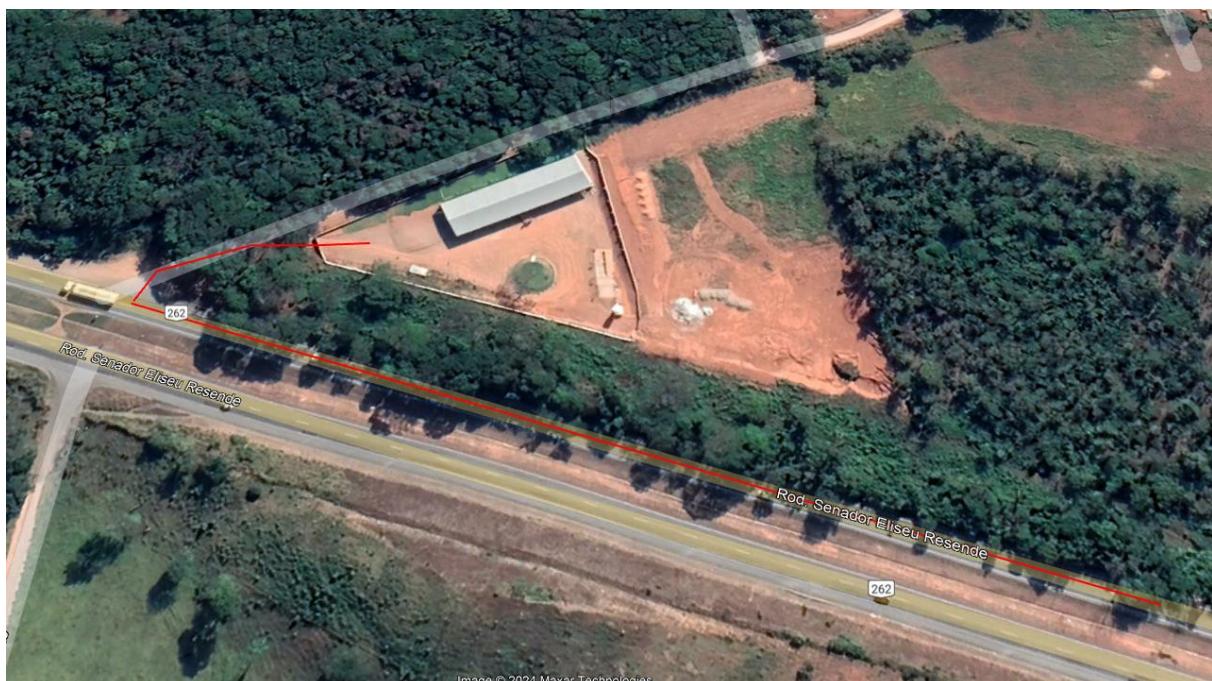
A figura 7 demonstra o acesso atual, partindo da BR 262, com necessidade de curva acentuada à direita para adentrar à área do empreendimento.

Figura 7 - Croqui esquemático de simulação da forma de acesso atual ao empreendimento, delimitado pela linha vermelha.

Observa-se que devido à curva com angulação extremamente reduzida (aproximadamente 45°) é tecnicamente impossível que uma carreta ou caminhão com mais eixos faça o acesso à área do empreendimento utilizando da pista da direita.

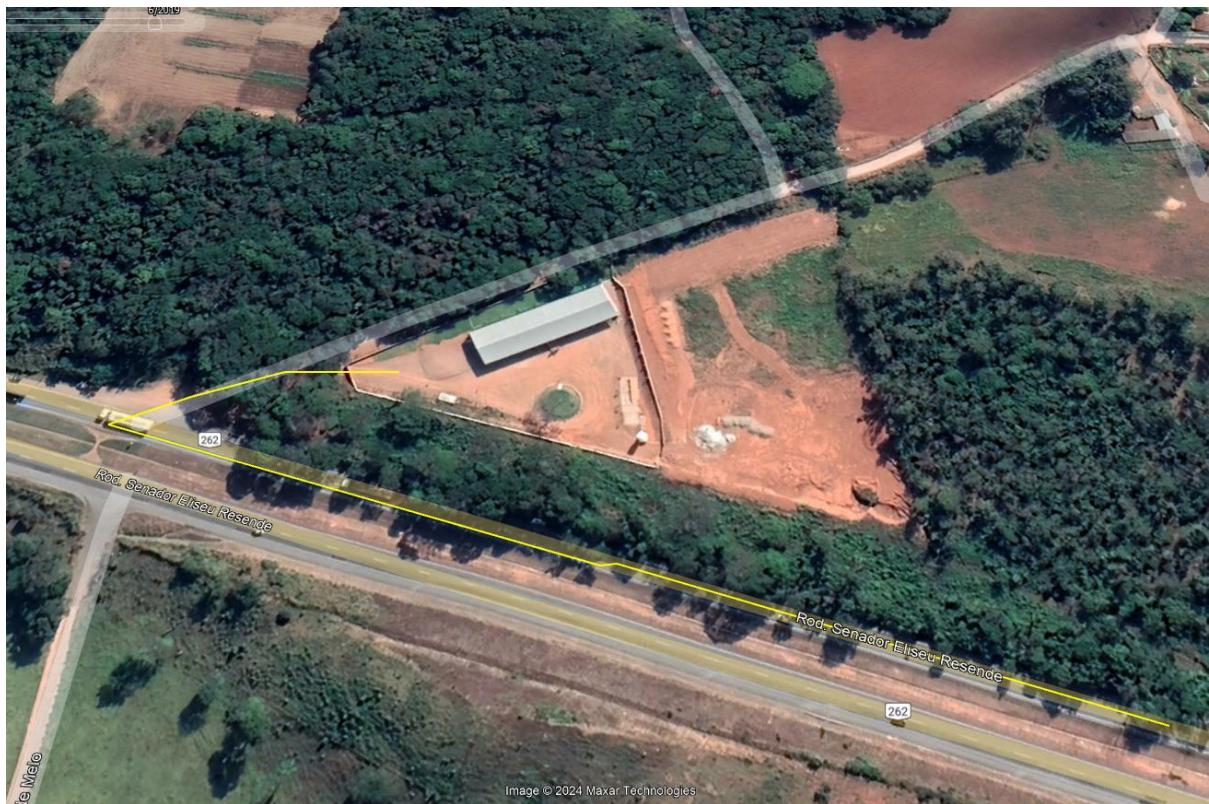
- Curva acentuada de angulação média de 45° (figura 8);

Figura 8 - Croqui esquemático de simulação da forma de acesso atual ao empreendimento, delimitado pela linha amarela.

Devido aos riscos da manobra para a via, considerada de grande porte e com pista de rodagem rápida (média de até 120 km/hora) é tecnicamente impossível o acesso à área do empreendimento pela via nos moldes atuais.

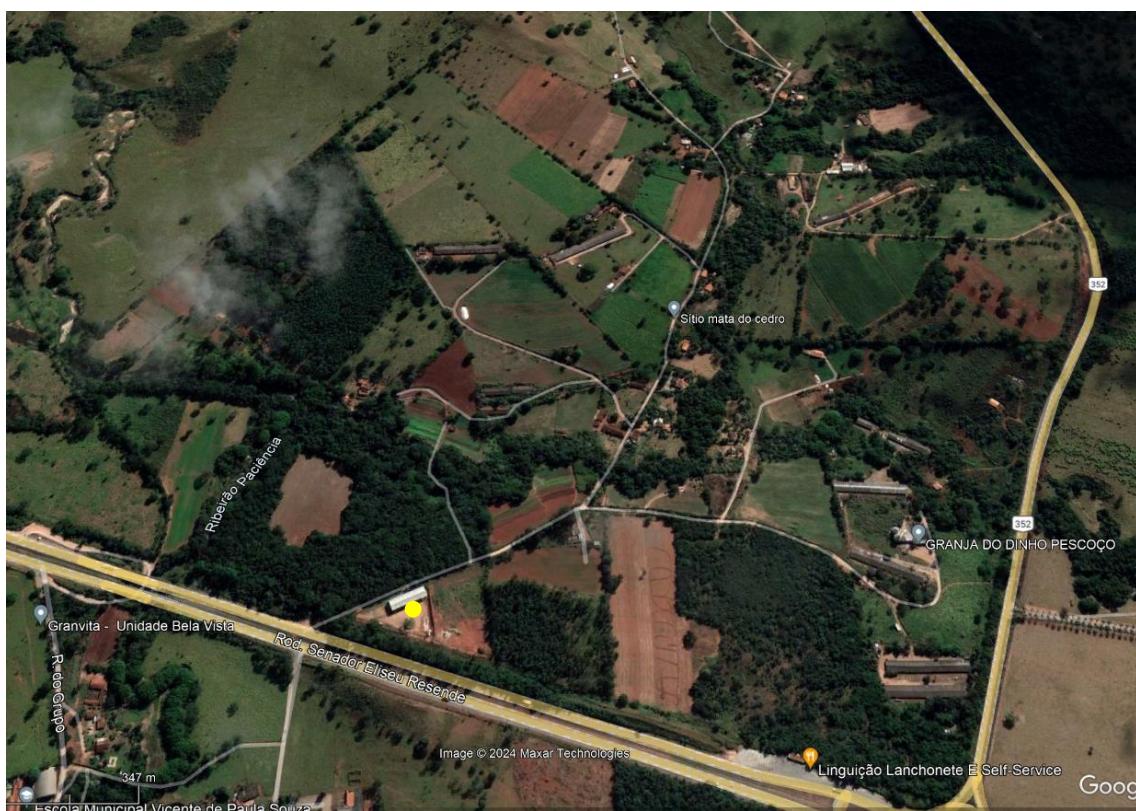
- Evitar prejuízo ao empreendedor visto a natureza de sua atividade e impossibilidade atual de exercício de parte de sua demanda devido as restrições impostas pela via;
- Garantir a minimização de riscos para a rodovia e seus usuários, evitando acidentes, aumentando a segurança do tráfego local.
- Favorecer o acesso às comunidades rurais mais próximas, permitindo que caminhões ou veículos de grande porte cheguem até elas, visto a localização do empreendimento a frente de aglomerado de residências rurais (figura 9), não sendo, portanto, o requerente o único beneficiado.

Figura 9 - Localização do empreendimento (ponto amarelo) em relação a comunidade rural que utiliza da mesma via de acesso, mais à norte da imagem.
