**GOVERNO DO ESTADO DE MINAS GERAIS**Secretaria de Estado de Meio Ambiente e Desenvolvimento Sustentável  
Subsecretaria de Gestão e Regularização Ambiental Integrada  
Superintendência Regional de Regularização Ambiental do Norte de Minas -  
SUPRAM NMPA nº 03489/2011/005/2017  
PU nº 0454785/2019  
Data: 26/07/2019  
Pág. 1 de 39**PARECER ÚNICO Nº 0454785/2019 (SIAM)**

<b>INDEXADO AO PROCESSO:</b> Licenciamento Ambiental	<b>PA COPAM:</b> 03489/2011/005/2017	<b>SITUAÇÃO:</b> Sugestão pelo <b>Deferimento</b>
<b>FASE DO LICENCIAMENTO:</b> Licença de Operação Corretiva	<b>VALIDADE DA LICENÇA:</b> 10 anos

<b>EMPREENDEDOR:</b> Auto Posto Formosa Ltda	<b>CNPJ:</b> 04.587.615/0002-06	
<b>EMPREENDIMENTO:</b> Auto Posto Formosa Ltda	<b>CNPJ:</b> 04.587.615/0002-06	
<b>MUNICÍPIO:</b> Francisco Sá	<b>ZONA:</b> Rural	
<b>COORDENADAS GEOGRÁFICAS/UTM (DATUM):</b> WGS 84 <b>LAT/Y</b> 16°37'38,32"S <b>LONG/X</b> 43°41'42,49"W		
<b>LOCALIZADO EM UNIDADE DE CONSERVAÇÃO:</b> <input type="checkbox"/> INTEGRAL <input type="checkbox"/> ZONA DE AMORTECIMENTO <input type="checkbox"/> USO SUSTENTÁVEL <input checked="" type="checkbox"/> NÃO		
<b>BACIA FEDERAL:</b> Rio Verde Grande	<b>BACIA ESTADUAL:</b>

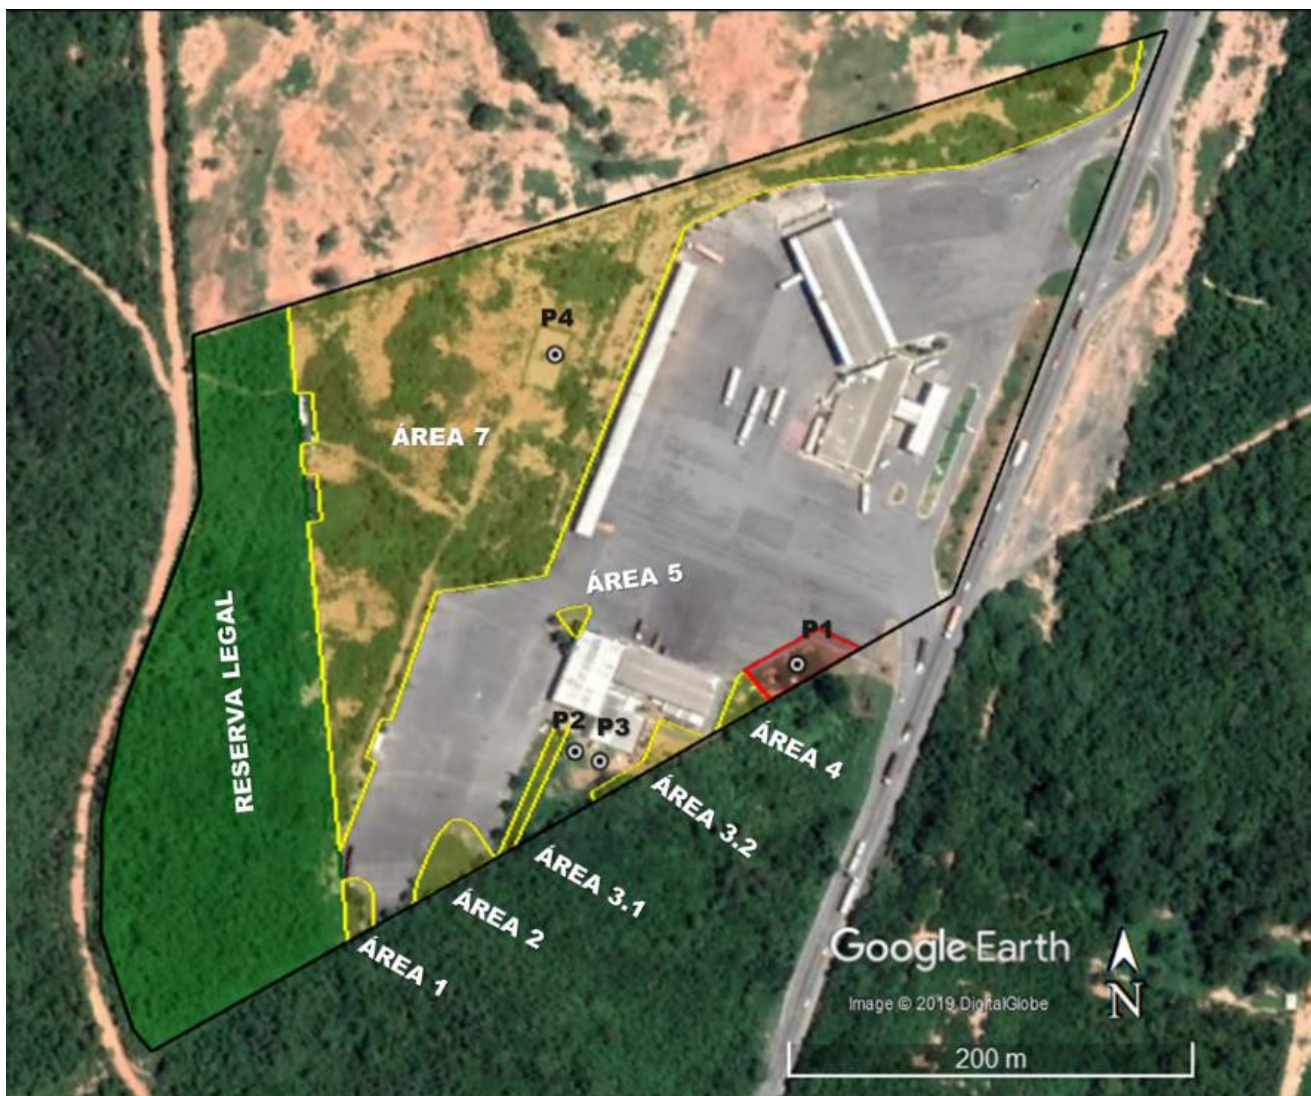
Face ao exposto, foi apresentado Projeto Técnico de Compensação Ambiental através do plantio de espécies nativas, dentro do próprio empreendimento com área total de 3,765 ha, conforme figura abaixo.

Sucintamente, o projeto prevê modelo de plantio quinquêncio, sendo este, o arranjo de plantio em que cada muda de espécie não pioneira se encontra posicionada no centro de quatro mudas de espécies pioneiras. Este modelo leva em consideração a distribuição das espécies de acordo com o grupo ecológico e a fase sucessional às quais pertencem, procurando-se, ao final do plantio, um povoamento o mais heterogêneo possível.

Assim, será condicionado ao empreendedor a execução da complementação da compensação ambiental de acordo com cronograma proposto, exceto para a apresentação de relatório de monitoramento que deverá ser apresentado em toda validade da licença, conforme condicionante constante no Anexo I.

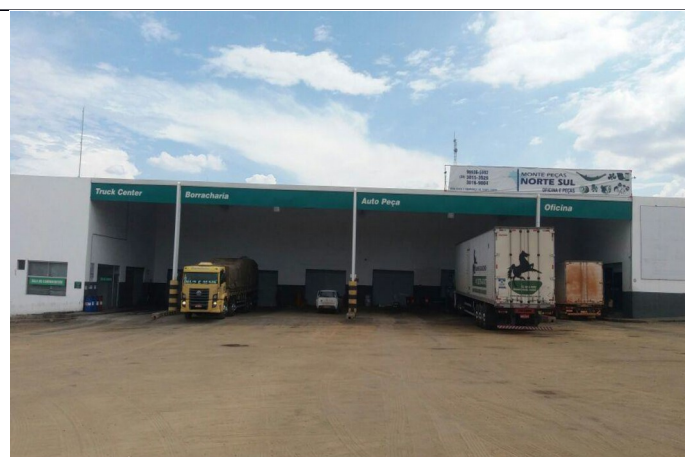
A oficina possui cobertura, piso concretado, e foram instaladas as canaletas para direcionar o efluente para CSAO conforme solicitado via informação complementar.

**Foto 02.** Troca de óleo, oficina, casa de peças e borracharia.

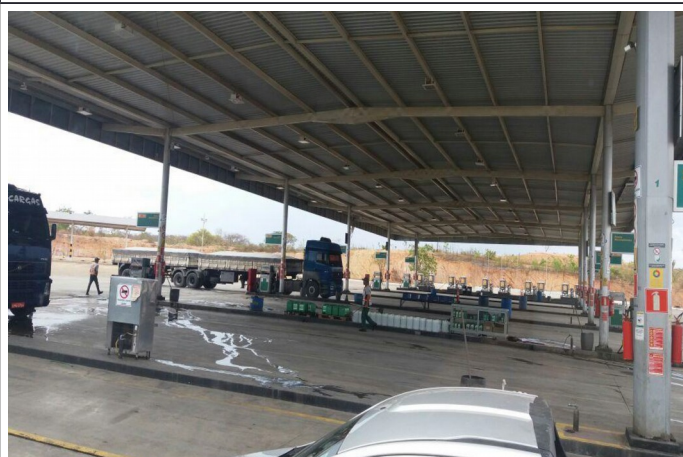
As duas pistas para abastecimento de combustível possuem: cobertura; canaletas instaladas em todo o perímetro das pistas projetadas para dentro da cobertura e ligadas a CSAO; piso concretado e; sump's sob as bombas de abastecimento.

**Foto 03.** Pistas de abastecimento

6.	Apresentar a renovação do <b>AVCB</b> -Auto de Vistoria do Corpo de Bombeiros conforme legislação vigente.	Durante a vigência da Licença
7.	Executar, quando necessário, adequação da <b>pista de abastecimento</b> , reparar e/ou reformar os locais com trincas, rachaduras e quebras.	Durante a vigência da Licença

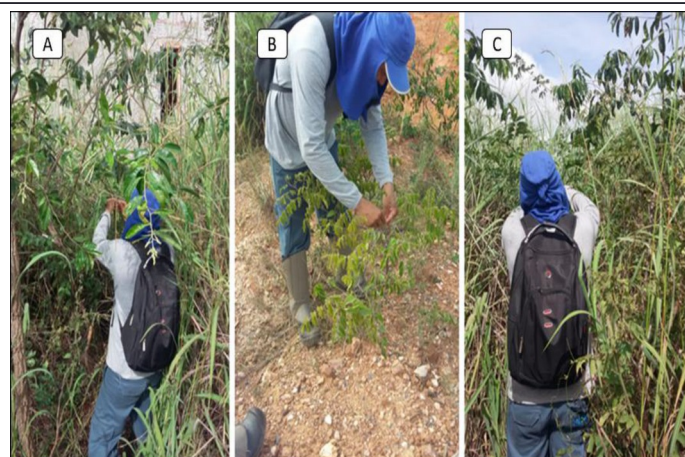
**Foto 04.** Área de Compensação Auto Posto Formosa Ltda.

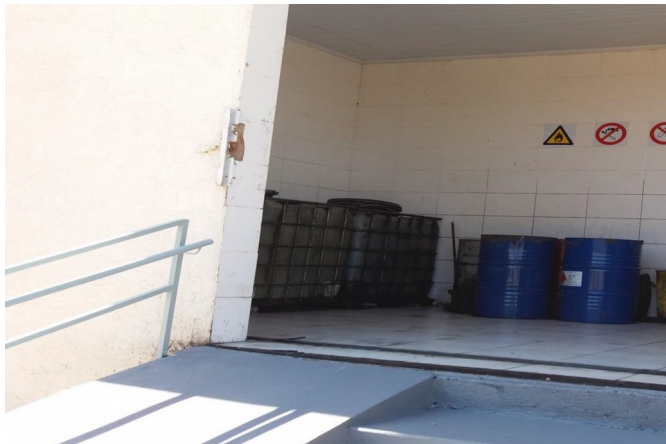
Os resíduos sólidos Classe I (perigosos) são armazenados em tambores metálicos e bombonas plásticas em local coberto, acesso restrito e piso com cerâmica circundado com canaleta. O óleo usado é armazenado em recipiente metálico instalado dentro da vala de troca de óleo na oficina. Foi finalizada a construção das baias que armazenarão temporariamente os resíduos recicláveis. Ao lado dessas baias foi construído local para disposição temporária dos resíduos não recicláveis, sendo estes armazenados em

**Foto 5:** Depósito de armazenamento de resíduos

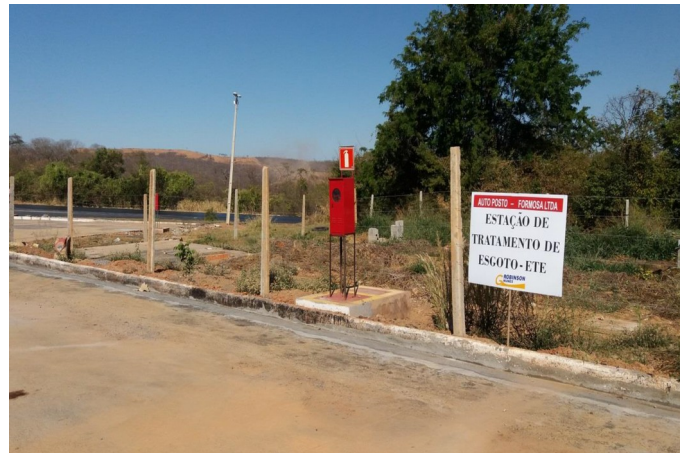
Os efluentes líquidos domésticos e sanitários são encaminhados para sistema de fossa séptica com filtros anaeróbicos e disposição final em sumidouro. O efluente oleoso é encaminhado para Caixas Separadoras Água e Óleo, também com disposição final em sumidouro. Segundo informado no decorrer de análise do processo, os dois sumidouros trabalharão de forma intermitente, respeitando a saturação de cada ponto, uma vez que o solo onde está instalado o empreendimento possui baixa capacidade de absorção. Para tanto, o empreendedor efetuará Programa de Automonitoramento – Anexo II.

**Foto 6:** Área da fossa séptica, filtro anaeróbio e sumidouros

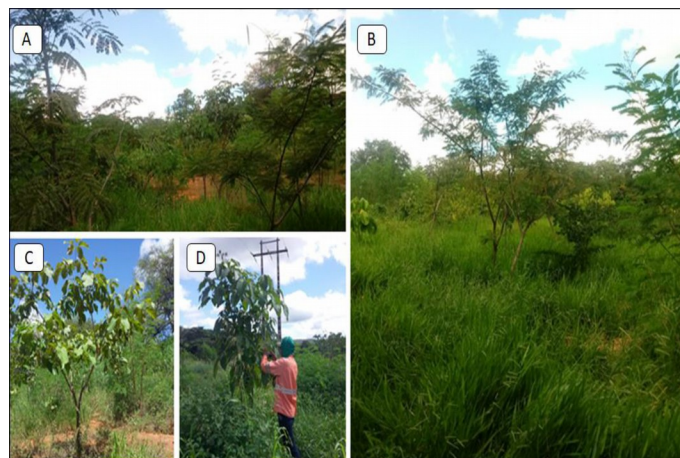
**Foto 8:** Área de Compensação - Parque Municipal Milton Prates
