GOVERNO DO ESTADO DE MINAS GERAIS
Secretaria de Estado de Meio Ambiente e Desenvolvimento Sustentável
Subsecretaria de Regularização Ambiental
Superintendência de Projetos Prioritários

PARECER ÚNICO Nº 0659845/2018 (SIAM)

INDEXADO AO PROCESSO: Licenciamento Ambiental	PA COPAM: 00119/1986/117/2018	SITUAÇÃO: Sugestão pelo Deferimento
FASE DO LICENCIAMENTO: Licença de Operação Corretiva (LOC)		VALIDADE DA LICENÇA: 10 anos

O empreendimento objeto de análise deste parecer, contempla o Alçamento da Barragem de Rejeito de Itabiruçu até El. 836 m, por método de jusante, obra caracterizada como emergencial, realizada em 2015. A justificativa apresentada pela empresa para fundamentar a emergência da intervenção, foi a necessidade de garantir a integridade e segurança da estrutura em caso de eventos pluviométricos intensos.

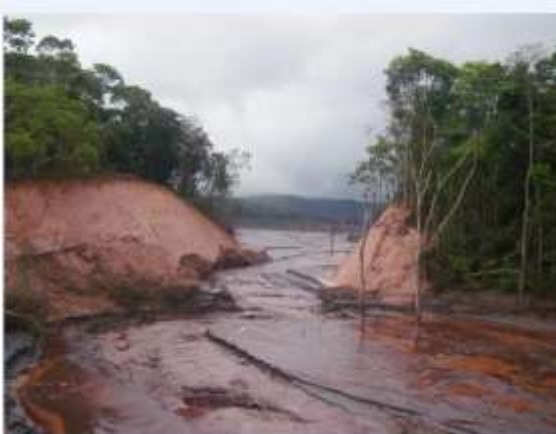
Figura 2: Canal aberto para direcionamento do rejeito entre os setores do reservatório. Fonte: EIA (Vale, 2018)

As obras emergenciais foram realizadas em duas etapas, na primeira foi realizada escavação de canais para escoamento do rejeito e da água (Figura 2) e construídas leiras para direcionar o fluxo de rejeito do Lago Principal para os Lagos Norte (Figura 3).

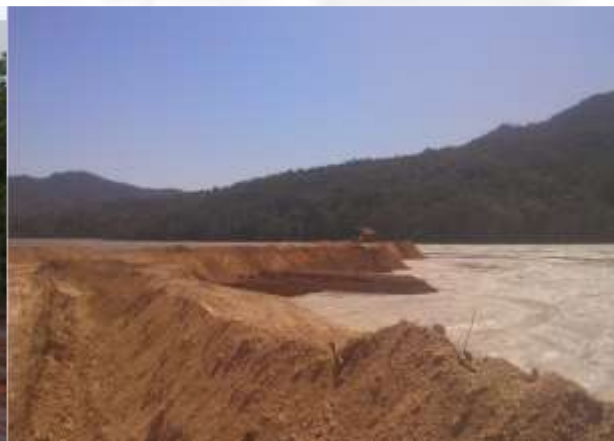
Figura 3: Leira direcionadora de fluxo. Fonte: EIA (Vale, 2018)

As leiras implantadas são usualmente utilizadas no manejo do rejeito na operação de barragens. São estruturas temporárias e conforme verificado em vistoria

as mesmas estão sendo incorporadas no interior da praia de rejeitos ao longo da disposição.

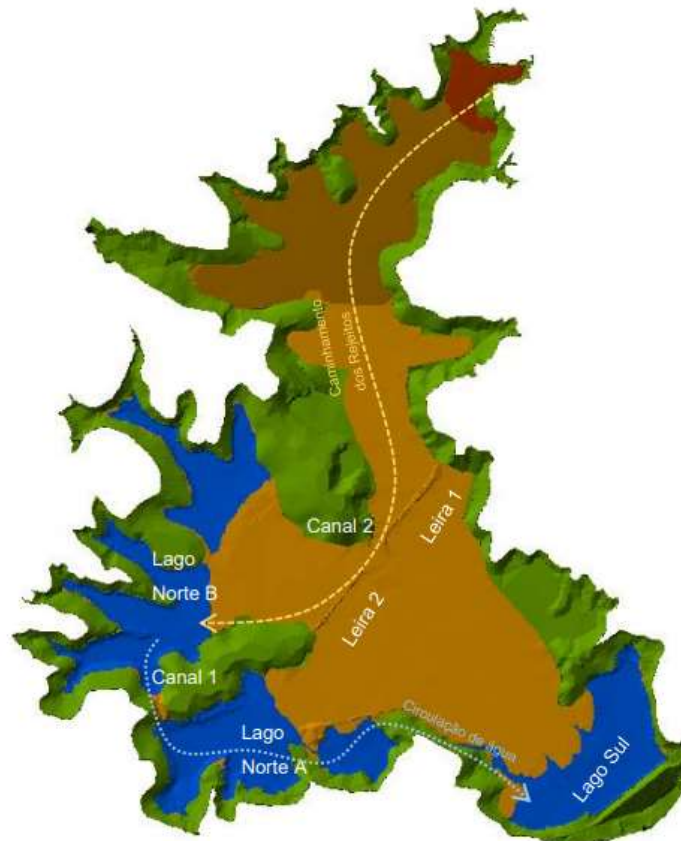
Figura 4: Esquema de manejo interno de rejeitos para expulsar o volume de água represada. EIA (Vale, 2018)

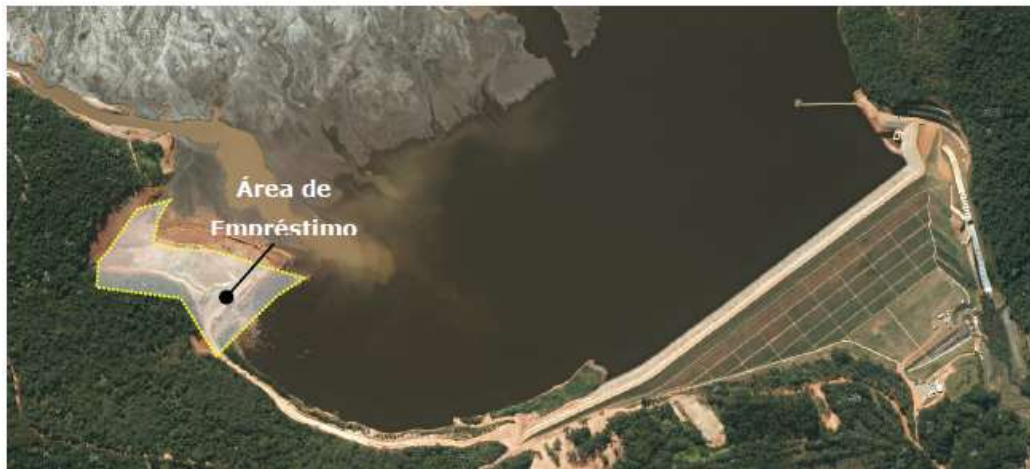
Figura 5: Localização da área de empréstimo de onde foram retirados insumos para a obra.

O alteamento da crista da barragem para a El.836m utilizou material de empréstimo (Figura 6), composto por solo argiloso e argilo siltoso de área junto à margem direita do reservatório da barragem.

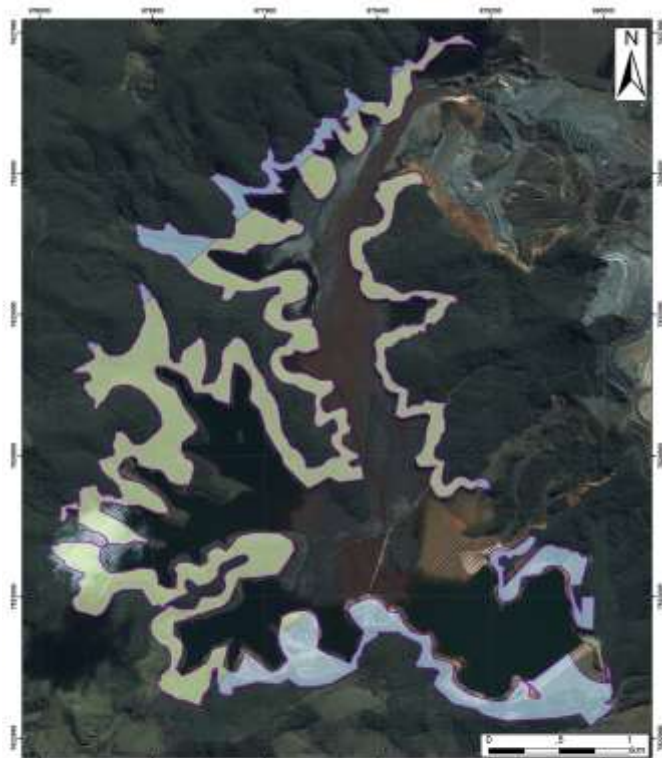
Figura 10: Mapa de potencial espeleológico (BRANDT, 2015)

A equipe apresentou um mapa de potencial espeleológico segundo litotipos encontrando áreas de potencial muito alto (243 ha) e baixo (104 ha). Posteriormente o mapa foi refinado utilizando outras bases cartográficas e os estudos de campo que como resultado apresentaram potenciais baixo (verde) e improvável (azul) segundo Figura 10. Em comparação com o mapa apresentado foi consultado o sistema de dados do SISEMA, IDE, que apresentou em toda a área da barragem baixo potencial como ilustrado na Figura 11.

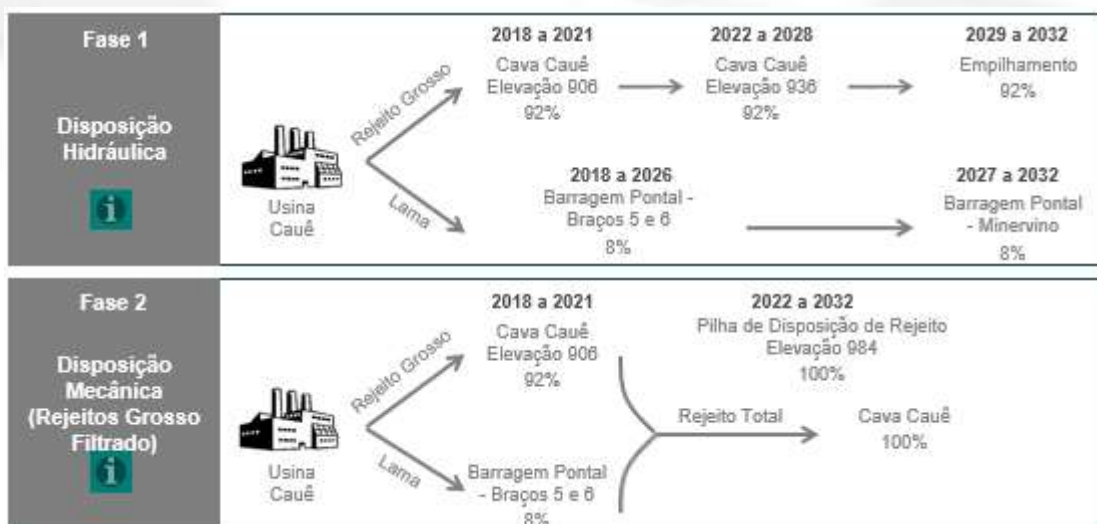
Figura 18: Alternativas em estudo para disposição de rejeito. Fonte: ICs, Vale (2018)

Como alternativas tecnológicas a serem aplicadas a médio e longo prazo a Vale apresentou ações que vem sendo desenvolvidas em suas minas que contemplam otimização no processo de beneficiamento, redução na geração de rejeitos através de concentração, outras formas de disposição de rejeito em pilhas, inovações nas tecnologias nas operações unitárias do beneficiamento entre outras ações, como projetado no esquema na Figura 18 a seguir:

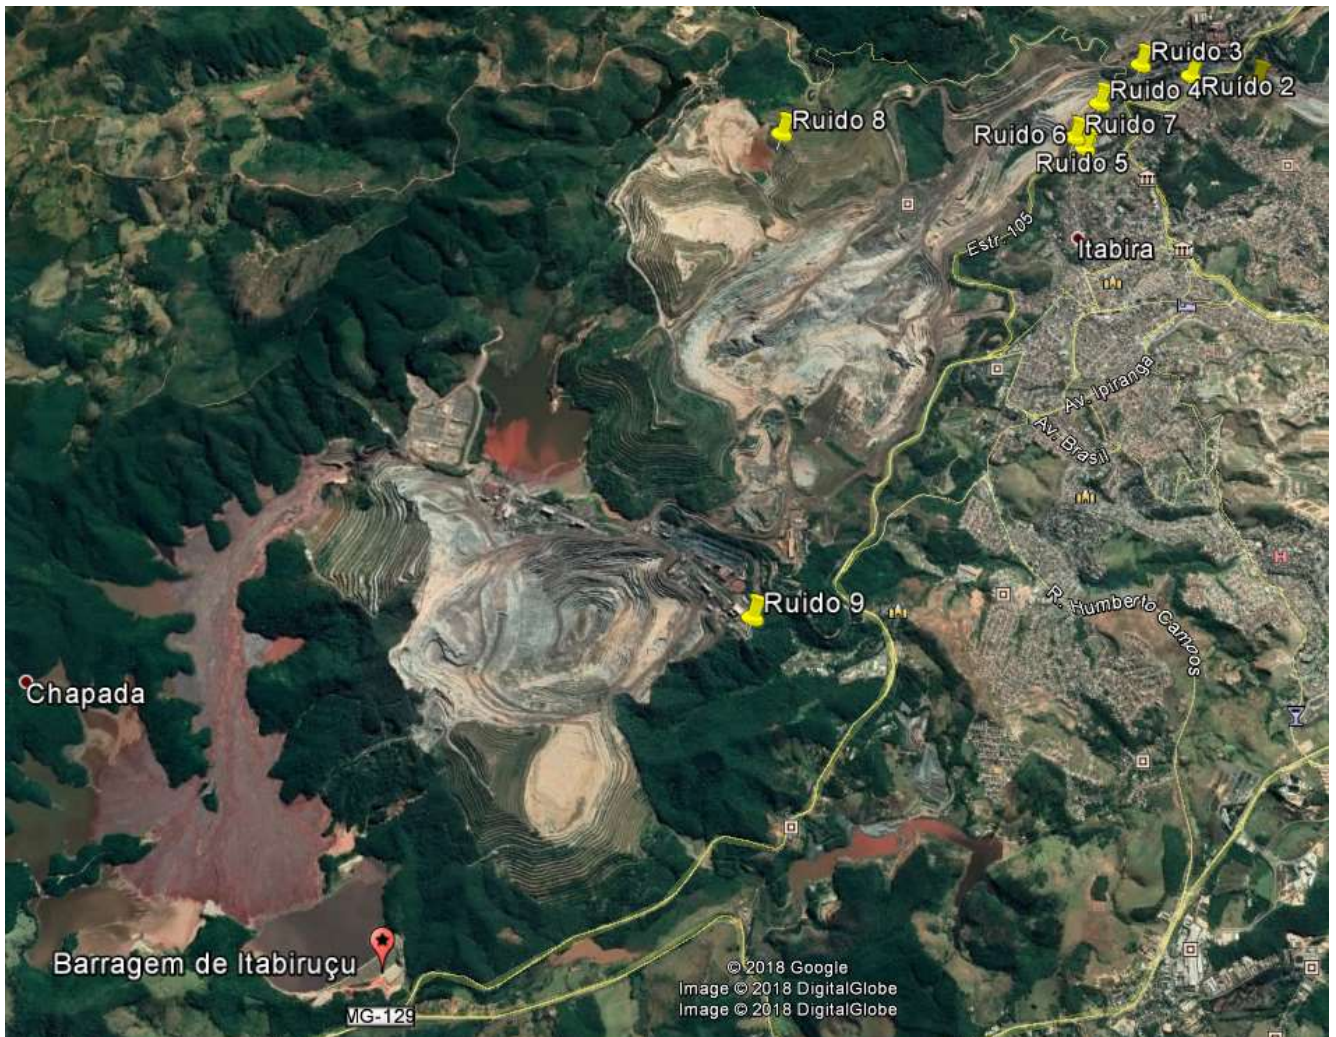
Figura 20: Distribuição dos pontos de monitoramento de ruído no município de Itabira.

O programa de monitoramento de ruídos objetiva verificar a alteração dos níveis de pressão sonora durante a implantação e operação do empreendimento segundo Lei Estadual 10.100/90. O monitoramento já é realizado nos pontos ilustrados na Figura 20, pode-se observar que os pontos monitorados estão no limite entre o complexo minerário e bairros do entorno do empreendimento e as medições são realizadas nos períodos diurno e noturno, com periodicidade mensal.

Os resultados em termos de nível de pressão sonora equivalente (LAeq) são comparados com o limite para Área predominantemente industrial, segundo ABNT NBR 10.151/2000, sendo o limite de 70 dB para o período diurno e 60 dB para o período noturno. O monitoramento do nível de ruídos já é realizado como condicionante da LO da EL. 833,0m da barragem e será condicionado para a EL. 850,0m caso seja deferida pela CMI. Assim, deve ser comprovado para as obras emergenciais, o protocolo do monitoramento realizado no período de implantação das obras emergenciais.

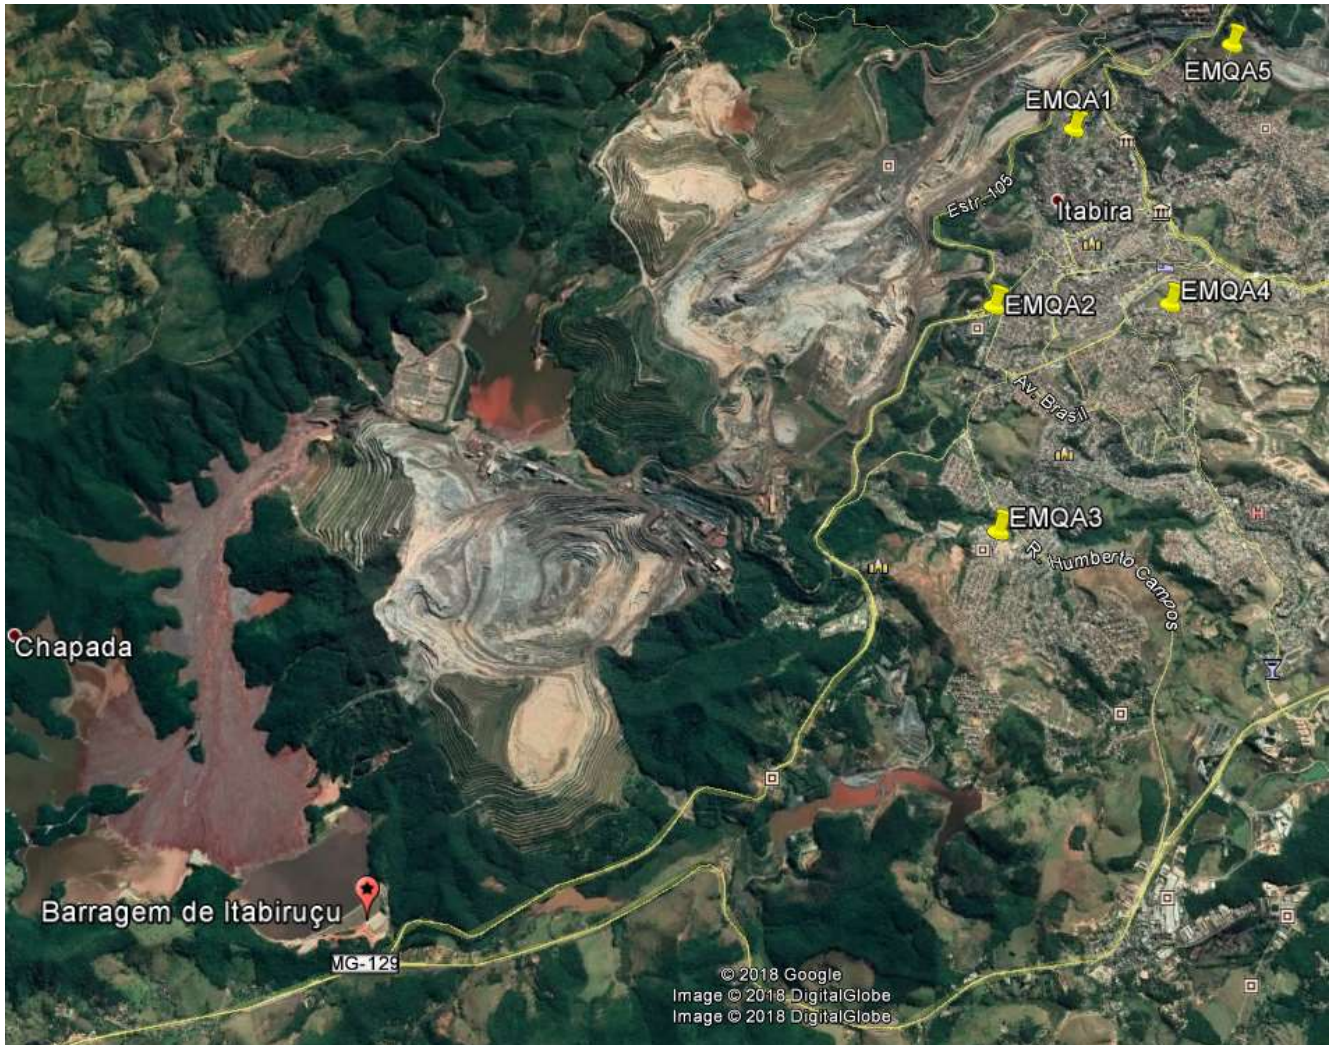
Figura 21: Localização das Estações de Monitoramento automático de qualidade do ar no município de Itabira.

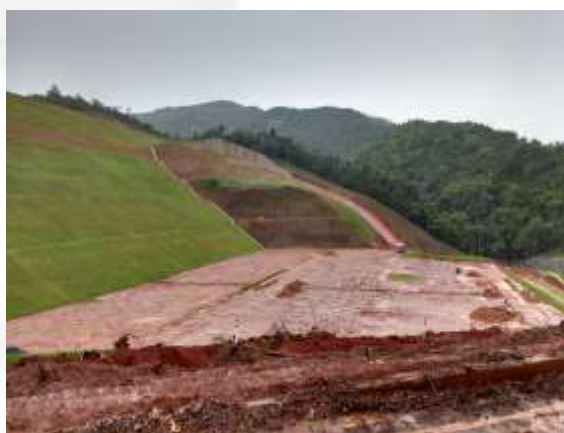
Foto 02. Maciço, vertedouro e instalação de drenos.

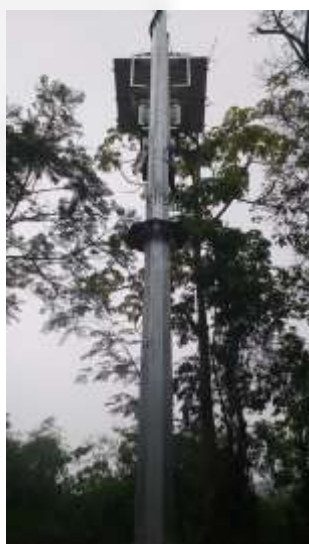
Foto 03. Sirene instalada próxima a barragem

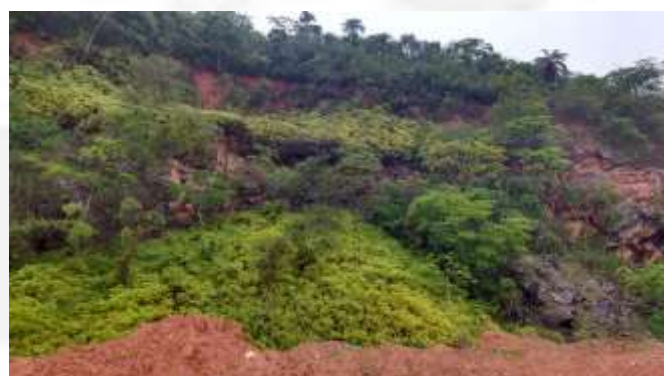
Foto 04. Afloramento rochoso em antiga pedreira.

Em vistoria a equipe da SUPPRI validou o caminhamento da consultoria verificando apenas uma área de afloramento rochoso nas margens do reservatório que segundo informado teve origem antrópica uma vez que a área foi utilizada como pedreira para extração de material na construção da barragem. Nas demais áreas foi verificado uso antrópico ou baixo potencial para ocorrência de cavidades.
