GOVERNO DO ESTADO DE MINAS GERAIS  
Secretaria de Estado de Meio Ambiente e Desenvolvimento Sustentável  
Subsecretaria de Regularização Ambiental  
Superintendência Regional de Meio Ambiente Sul de Minas

**Parecer Único nº 64/SEMAD/SUPRAM SUL - DRRR/2021**

<b>INDEXADO AO PROCESSO:</b>	<b>PA SIAM:</b>	<b>SITUAÇÃO:</b>
Licenciamento Ambiental	14945/2011/004/2018	Sugestão pelo deferimento
<b>FASE DO LICENCIAMENTO:</b> Licença de Operação Corretiva (LOC)		<b>VALIDADE DA LICENÇA:</b> 6 anos

<b>EMPREENDEDOR:</b> JMN Mineração S.A.	<b>CNPJ:</b> 08.579.947/0001-00
<b>EMPREENDIMENTO:</b> JMN Mineração S.A. - Mina Morro dos Coelhos	<b>CNPJ:</b> 08.579.947/0002-91
<b>MUNICÍPIOS:</b> Desterro de Entre Rios e Piracema	<b>ZONA:</b> Rural

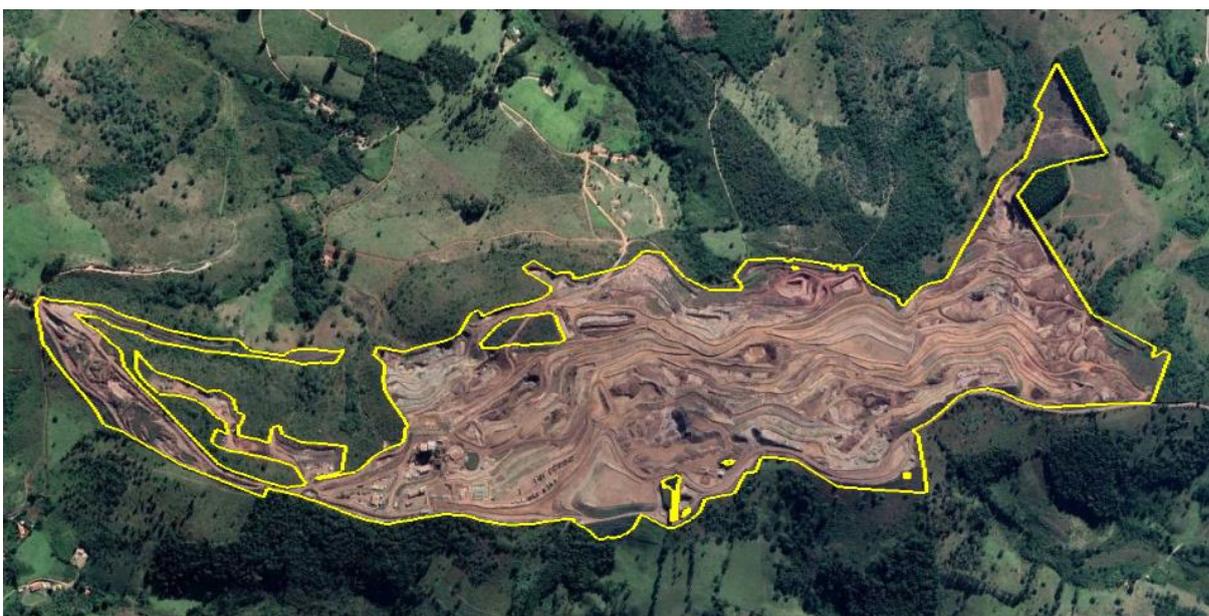
Figura 1 - Área Diretamente Afetada atual

A figura a seguir apresenta a ADA atual do empreendimento, objeto desta LOC:

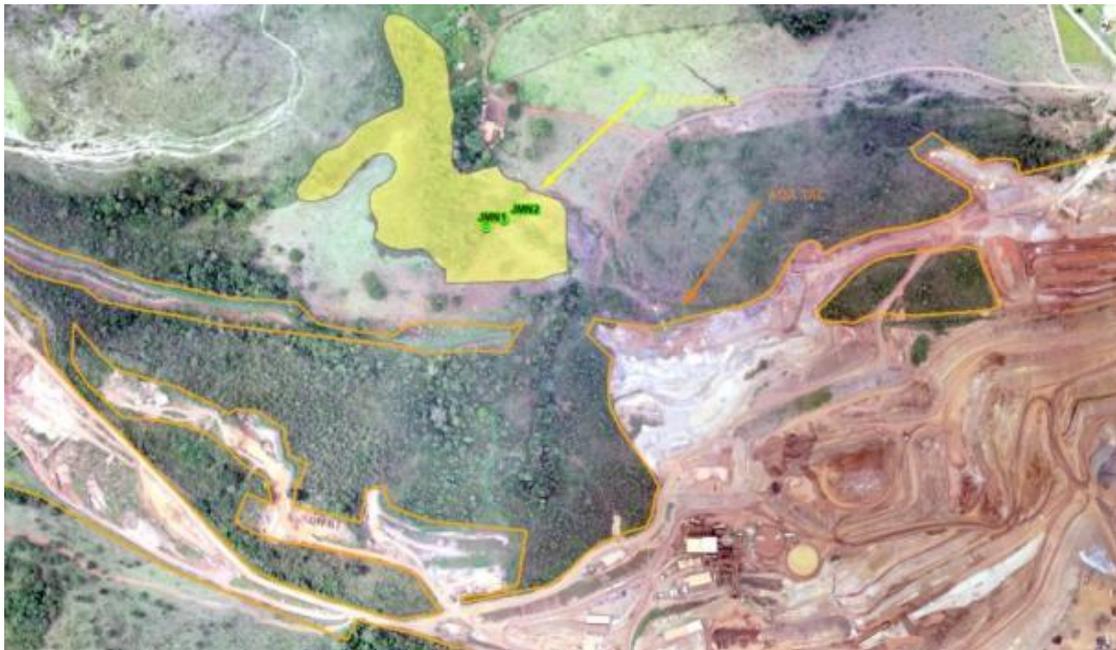
Figura 2 - Área de influência das cavidades em relação à ADA do empreendimento

A figura a seguir mostra a localização das 2 cavidades, sua área de influência e ADA do empreendimento, cujo vértice mais próximo da área de influência das cavidades dista 38 m.

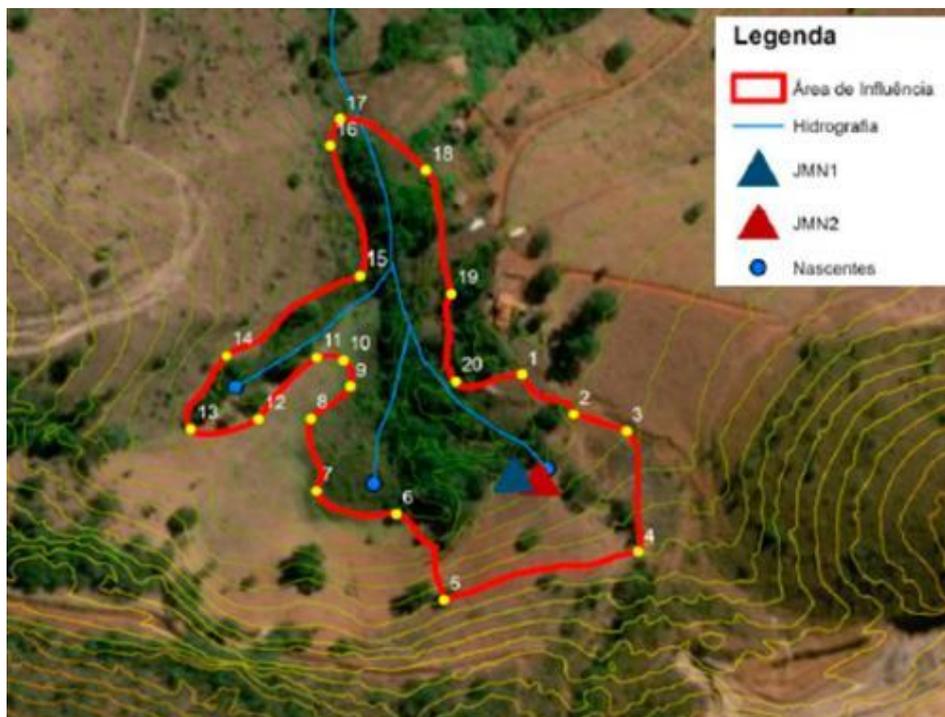
Figura 3 - Área de influência das cavidades com hidrografia e vegetação

A figura a seguir mostra a área de influência das cavidades e com maior clareza a hidrografia e a vegetação existente nas proximidades, que deve ser preservada a fim de contribuir na mitigação dos impactos advindos da atividade minerária.

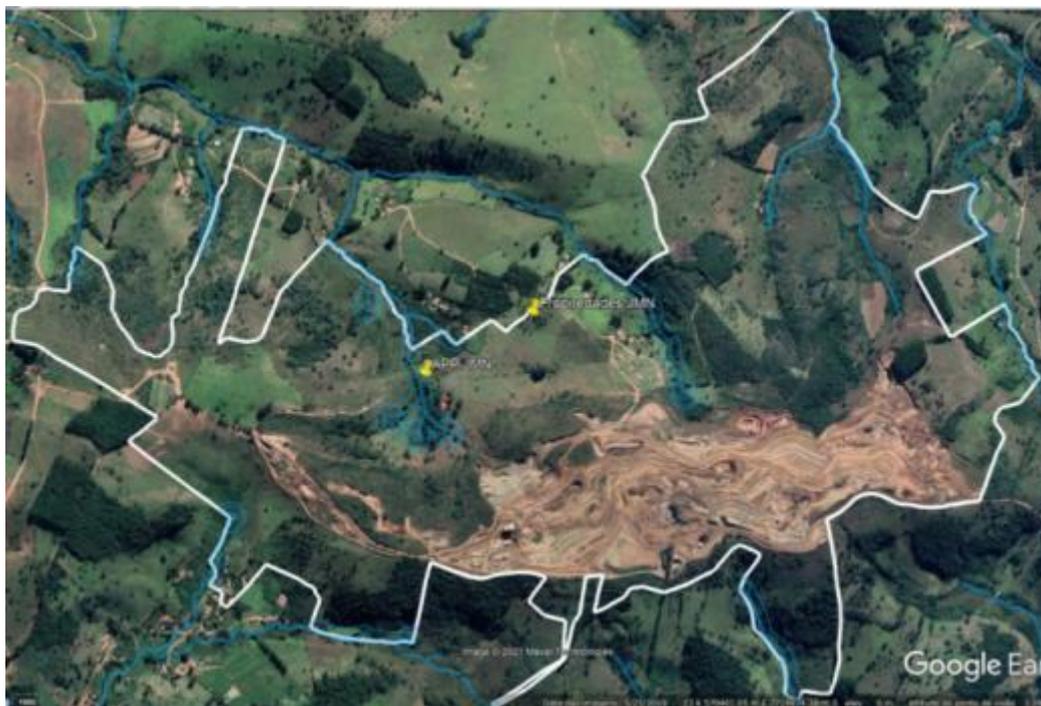
Figura 4 - A propriedade onde está inserido o empreendimento

A área total delimitada é de 331,1908 ha, ou seja 11 Módulos Fiscais; APP em 17,47 ha; utilidade pública em 264,92 ha e área Consolidada em 64,47 ha.

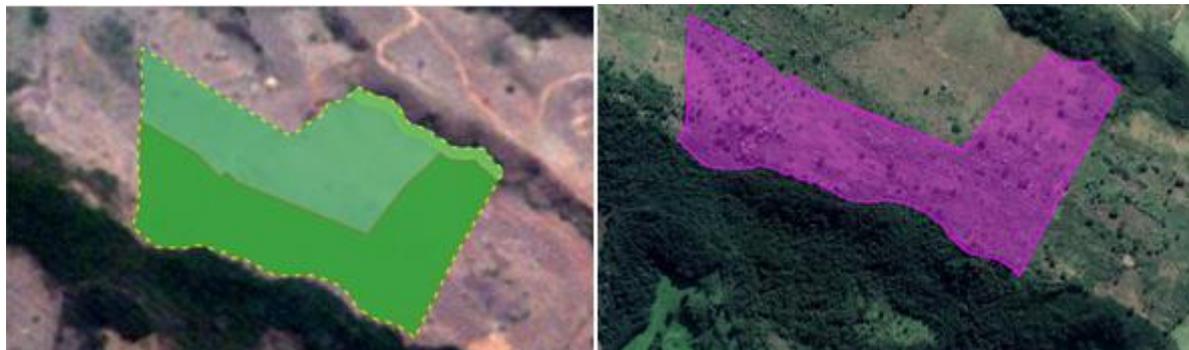
Figura 6 - As áreas das Reservas Legais

A figura maior superior mostra em amarelo a reserva legal da própria Matrícula 10696 de 7,2 ha; em salmão a reserva legal de parte da Matrícula 9073 de 1,7049 ha e; em rosa a reserva legal da Matrícula 9983 de 4,1939 ha. Nas imagens menores, o tracejado amarelo refere-se à área total, em verde escuro e roxo a demarcação da reserva legal na poligonal Sicar.

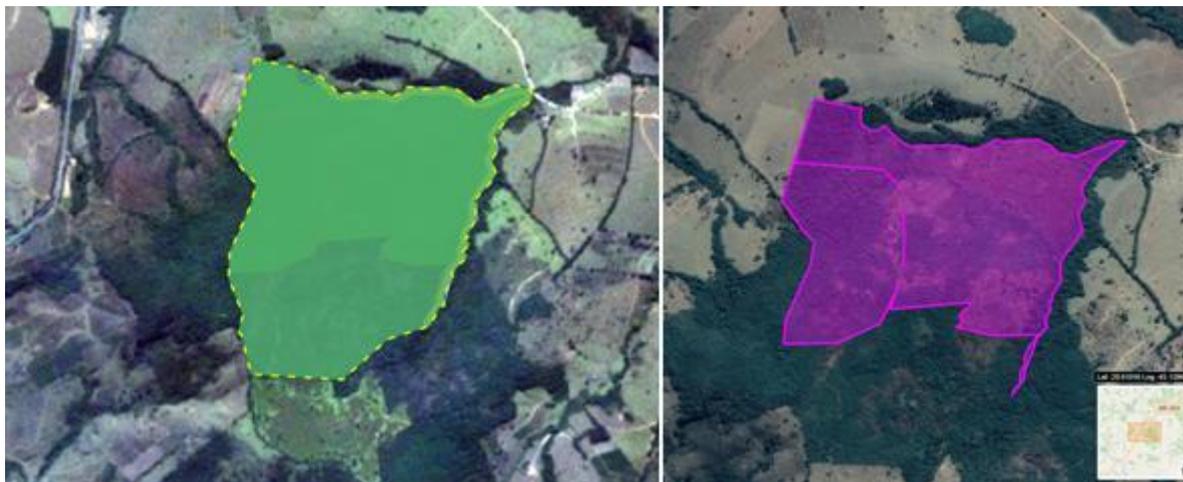
Figura 7 - Reserva Legal na matrícula 14006

Em tracejado amarelo a área total, em verde escuro e roxo a demarcação da reserva legal na poligonal Sicar.

As demais matrículas contínuas possuem reserva legal na Matrícula Receptora 14006- Fazenda Ferreiras- município Candeias/MG, regularizada pelo recibo do CAR MG-3112000-8362.2316.F2F2.4B54.9BC4.D65A.E898.BD5D. Na propriedade possui 61,93% da área total delimitada como reserva legal. Os 41,93% remanescentes equivale a 44,388 ha. A soma das áreas da reserva legal das demais matrículas declaradas no recibo do CAR é um pouco superior, sendo 44,4185 ha. Porém, a diferença de 0,0304 ha pode ser considerada um erro de posicionamento e não interfere no valor total dos 20% da área total das propriedades para representar a área de reserva legal e atender a legislação vigente. A figura a seguir mostra a distribuição da reserva legal na matrícula 14006.

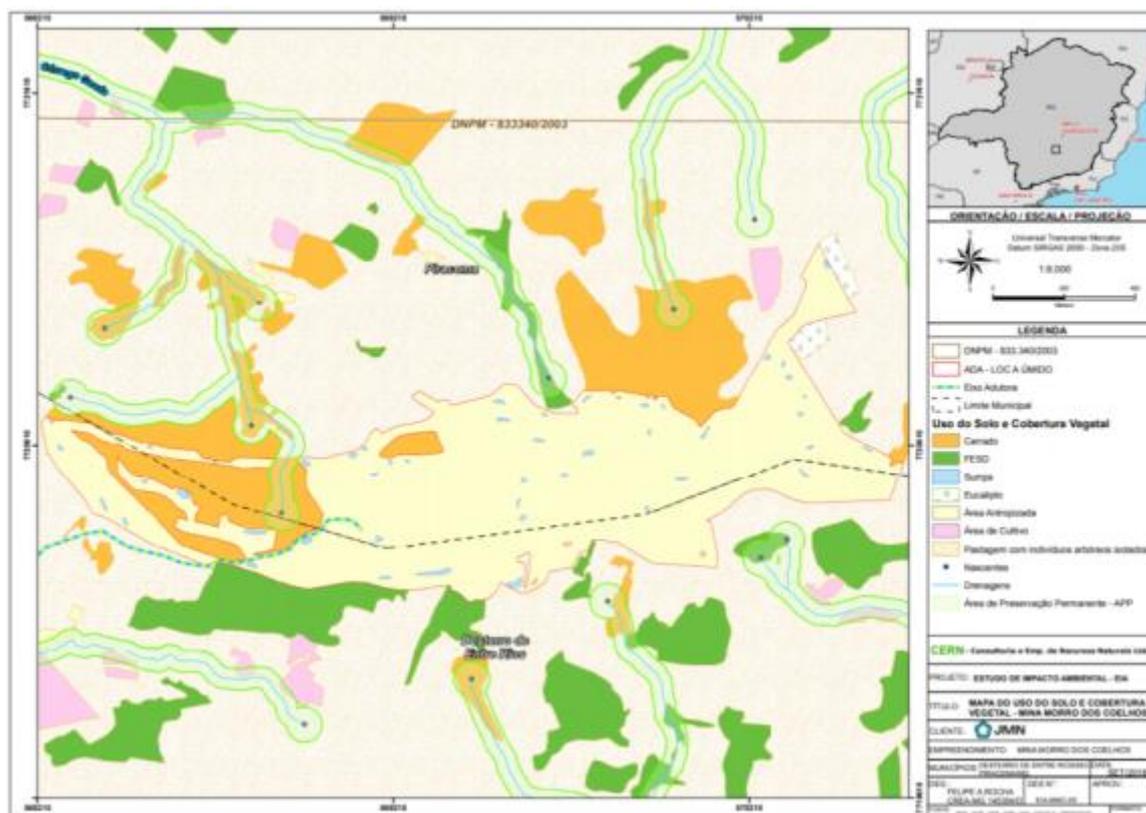
Figura 8 - ADA do empreendimento

Foi apresentada uma planta topográfica contendo a localização da ADA do presente licenciamento ambiental corretivo, fora de APP, conforme mostra a figura a seguir.

Na figura a ADA encontra-se delimitada de vermelho e a APP delimitada em verde.

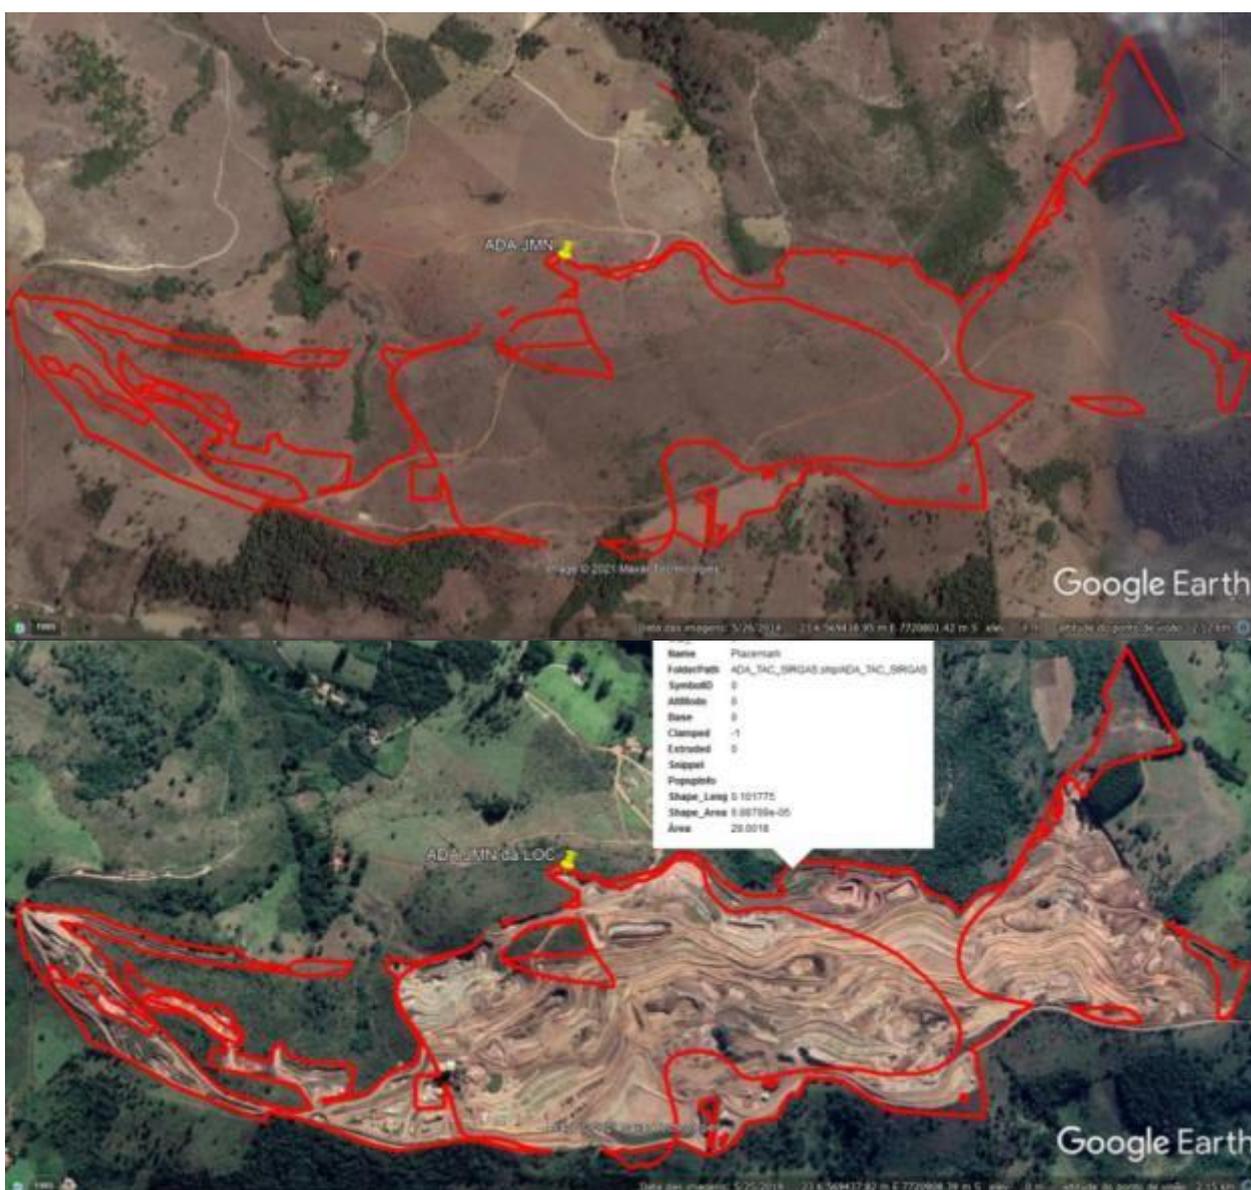
Figura 9 - ADA do empreendimento antes e após intervenção, com 29,8295 ha

2014 até outubro de 2017. Destes, 56,30 ha foram autorizados no processo de LP+LI nº 004/2014; porém 06,6995 ha não foram intervindos e; 29,8295 ha foram intervindos sem autorização do órgão ambiental competente, sendo objeto desta regularização. As figuras a seguir mostram a ADA da LOC através de imagem do Google Earth em 2014, anterior a instalação do empreendimento e, outra atual de 2019, posterior às intervenções regularizadas na LP+LI e, que serão regularizadas nesta LOC.

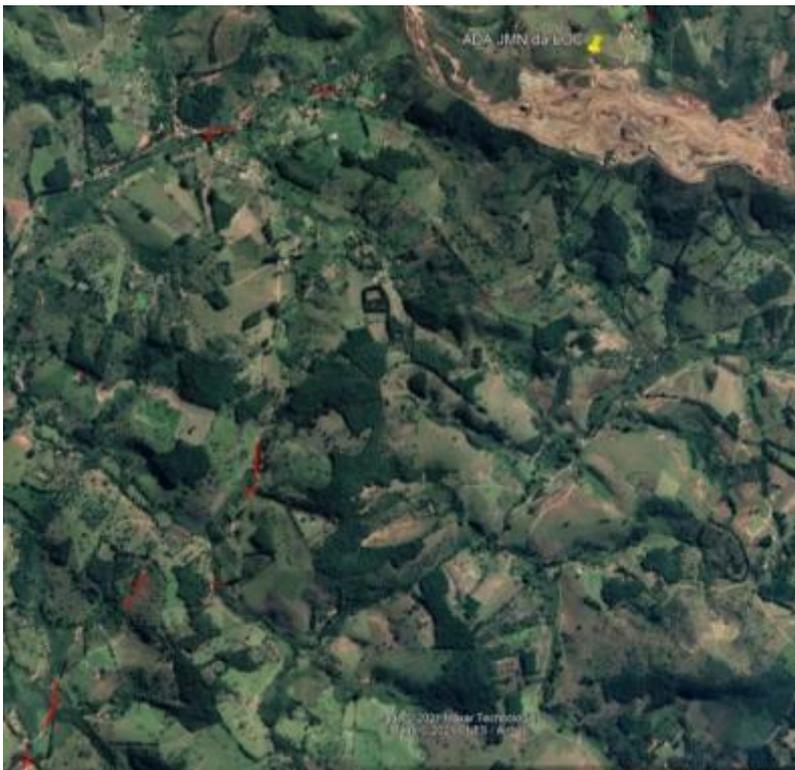
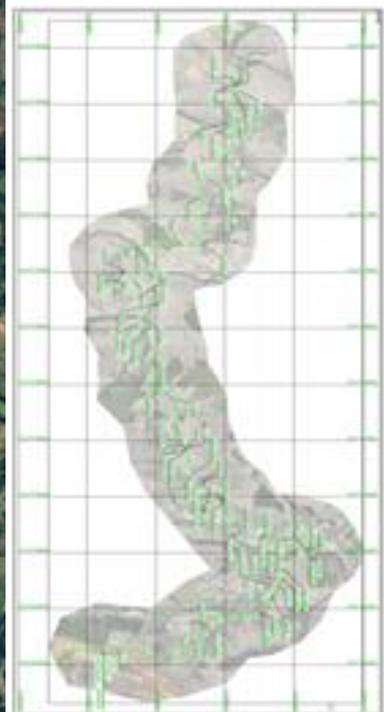
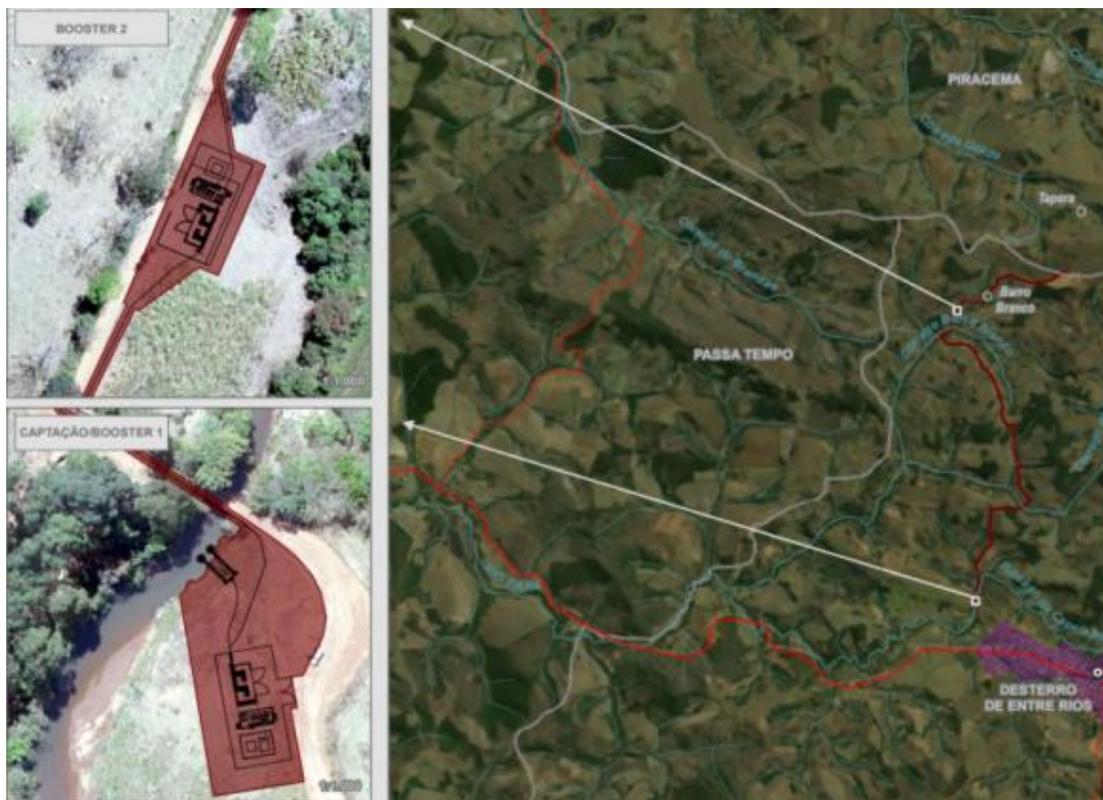
Figura 10 - Áreas de intervenção

Houve intervenções ambientais em APP, sem supressão de vegetação nativa, fora da ADA da Mina Morro dos Coelhos da JMN, referente a implantação de estrutura para captação de água no Ribeirão Capela Nova e rede adutora de água até a Mina Morro dos Coelhos numa área de 3054,72 m<sup>2</sup>, captação por gravidade em canal escavado em terreno natural numa área de 122,30 m<sup>2</sup> e captação na bacia de acumulação numa área de 85,45 m<sup>2</sup>; que também são regularizadas neste parecer. As figuras a seguir mostram os locais da intervenção.

As figuras mostram trechos de intervenção em APP sem supressão de vegetação nativa para captação e condução de água, que somam em 0,3262 ha; bem como o trecho canalizado e a plotagem das estruturas.
