À UNIDADE REGIONAL COLEGIADA DO CONSELHO ESTADUAL DE
POLÍTICA AMBIENTAL – COPAM DO NOROESTE MINEIRO.

Ref. Parecer Único nº 0756279/2015 (SIAM)

PA COPAM 02838/2007/004/2015

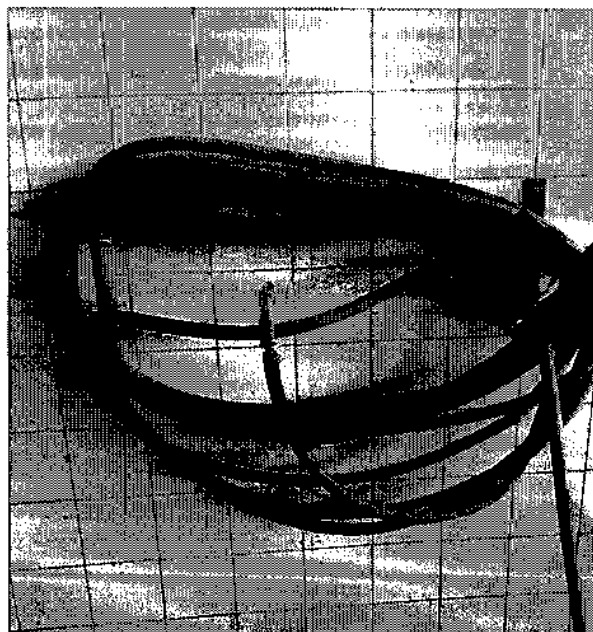
Foto 01: Gatilho implantado na mangueira nº 01. Fonte: Cooperativa Central dos Produtores Rurais de Minas Gerais - Unidade João Pinheiro, agosto de 2015.

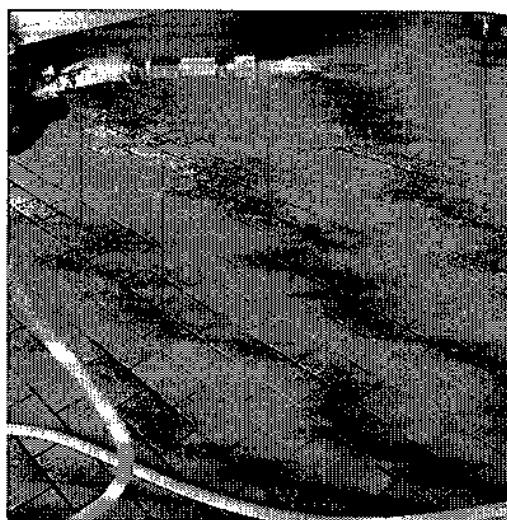
Foto 02 - Gatilho implantado na mangueira nº 02. Fonte: Cooperativa Central dos Produtores Rurais de Minas Gerais, Unidade João Pinheiro, agosto de 2015.
