PARECER ÚNICO Nº 0497117/2017

INDEXADO AO PROCESSO: Licenciamento Ambiental	PA COPAM: 00353/1997/012/2015	SITUAÇÃO: Sugestão pelo Deferimento
FASE DO LICENCIAMENTO: Licença de Operação Corretiva - LOC

EMPREENDEDOR: HARSCO MINERAIS LTDA		CNPJ: 02.131.267/0001-43	
EMPREENDIMENTO: HARSCO MINERAIS LTDA		CNPJ: 02.131.267/0001-43	
MUNICÍPIO: Timóteo		ZONA: Urbana	
COORDENADAS GEOGRÁFICA: LAT/Y 19° 31' 42" LONG/X 42° 39' 27"			
LOCALIZADO EM UNIDADE DE CONSERVAÇÃO:			
<input type="checkbox"/> INTEGRAL	<input type="checkbox"/> ZONA DE AMORTECIMENTO	<input type="checkbox"/> USO SUSTENTÁVEL	<input checked="" type="checkbox"/> NÃO
BACIA FEDERAL: Rio Doce		BACIA ESTADUAL: Rio Piracicaba	
UPGRH: DO2 – Região da Bacia do Rio Piracicaba			
CÓDIGO:	ATIVIDADE OBJETO DO LICENCIAMENTO (DN COPAM 74/04):	PARÂMETRO	CLASSE
F-05-07-1	Reciclagem ou regeneração de outros resíduos classe 2 (não-perigosos) não especificados.	1.680 t/dia	5
C-04-19-7	Formulação de adubos e fertilizantes.	750.720 t/ano	4
CONSULTORIA/RESPONSÁVEL TÉCNICO: Ambiente Vivo Engenharia Ltda.		CNPJ/REGISTRO: 10.727.670/0001-68	
RELATÓRIO DE VISTORIA: n°S-162/2016 de 04/02/2016, n°S-10/2016 em 24/08/2016 e n°S-46/2017 em 04/05/2017.

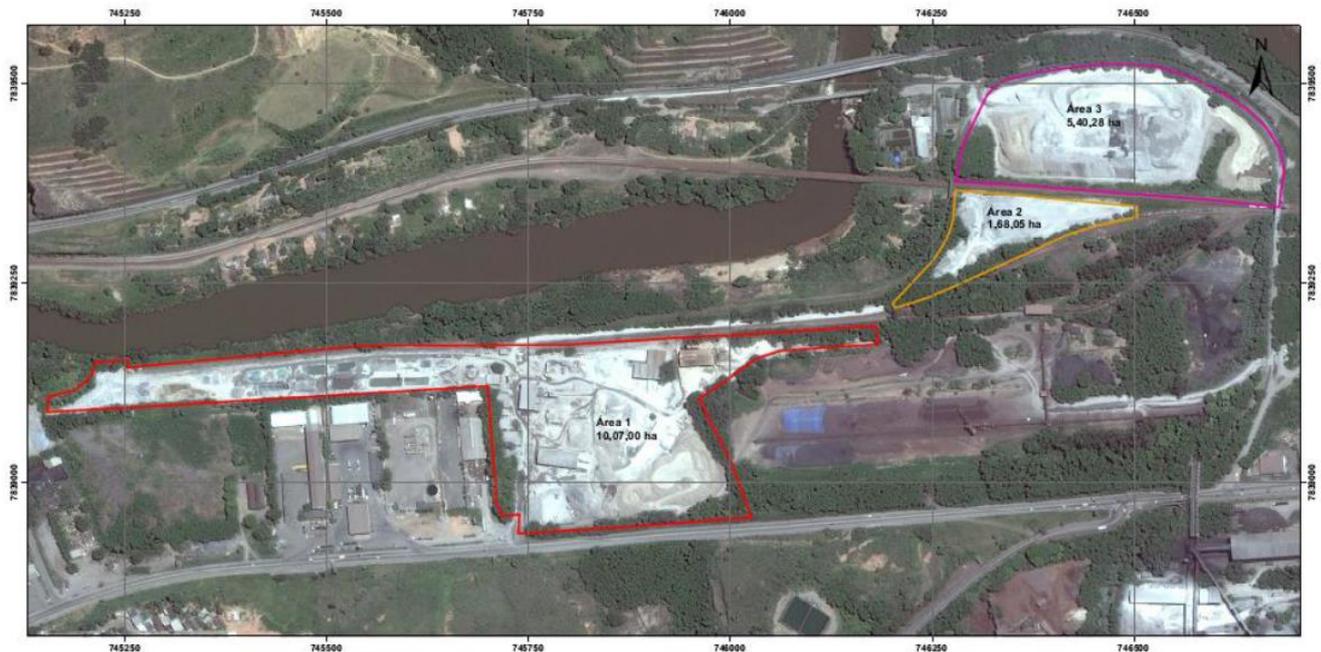
Figura 01 – Localização e limites do empreendimento HARSCO MINERAIS LTDA.

Como pode ser observado na figura 01 acima, o empreendimento ocupa 03 áreas distintas, que possuem as seguintes características:

Área 01 (10,07ha): Nesta área encontram-se as principais instalações do empreendimento, onde ocorrem os processos produtivos. A área é composta pelas seguintes estruturas: Guarita, balança, Unidade de Concentração de Metal, plantas de britagem, plantas de destorroamento, unidade ensacadeira, lagoa de decantação, moinho autógeno, Unidade de Fertilizante Complexo, pilhas de matérias-primas e produtos, espessador e filtro cerâmica, “ETE industrial e pluvial”, oficinas, lavador de rodas, lavador de máquinas, escritório, refeitório, auditório, estacionamento e laboratório. Nesta área também estão localizados os poços de captação de água subterrânea, os sistemas de tratamento de efluentes e demais infraestruturas necessárias à operação do empreendimento.

Área 02 (1,68ha): Utilizada como pátio de estocagem de produtos (pilhas de agregado recuperado de escórias).

Área 03 (5,40ha): Utilizada como pátio de estocagem de produtos (pilhas de agregado recuperado de escórias).

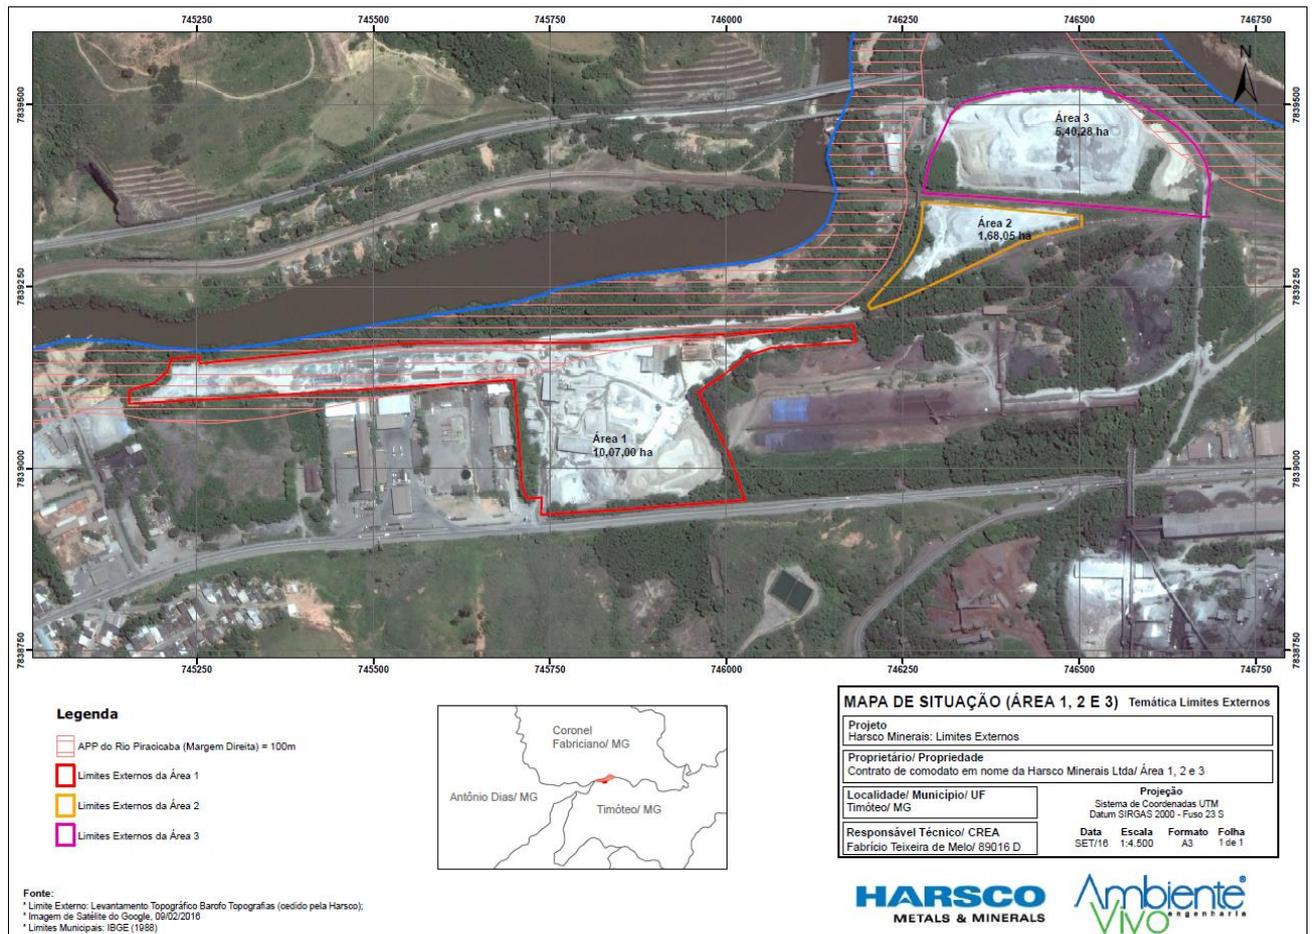
Figura 02 – Mapa de situação das áreas do empreendimento HARSCO MINERAIS LTDA, com delimitação da APP (100m) da margem direita do Rio Piracicaba. **Fonte:** Autos do Processo Administrativo de Licença de Operação Corretiva nº00353/1997/012/2015.

Como pode ser observado na figura 02 abaixo, o empreendimento se encontra em Área de Preservação de Permanente e conforme informado, as áreas de APP sob responsabilidade da Harsco Minerais LTDA, de acordo com o contrato de comodato, são apenas as localizadas dentro das áreas delimitadas na figura 02.

A área ocupada pelo empreendimento se localiza parcialmente na área de preservação permanente do rio Piracicaba, no quantitativo de 5,03 ha, conforme consta nos estudos.

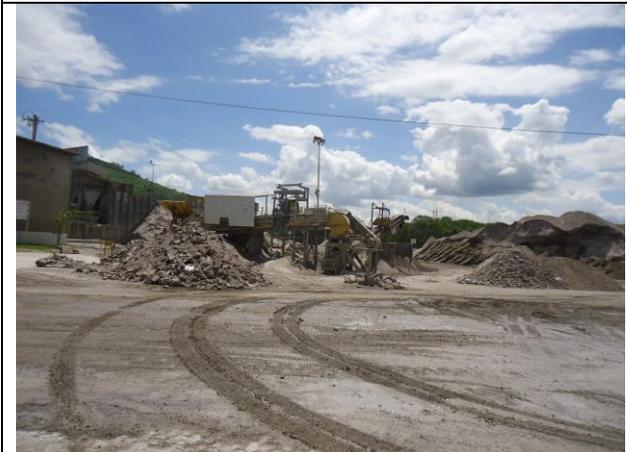
Foto 03. Área 01 - Planta de Britagem 02. Foto: 04/02/2016.

Unidade de britagem II: Nesta unidade é realizada separação magnética do metal da escória. O material retido é enviado para a Unidade de Concentração de Metal e o material não magnético é enviado para pilha de estocagem como produto final (agregado de escória de carbono 0-100mm).

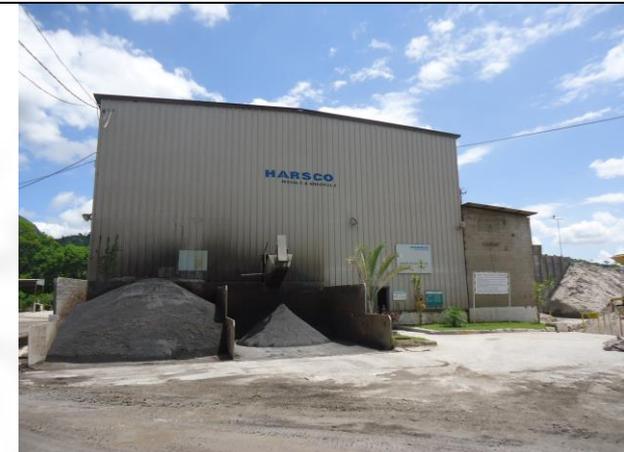
Foto 04. Área 01 - Unidade de Concentração de Metal. Foto: 04/02/2016.

Unidade de Concentração de metal: Nesta unidade as escórias são processadas por método físico a úmido. Este processo consiste na retirada do metal contido na escória, resultando em produtos de diversas granulometrias:

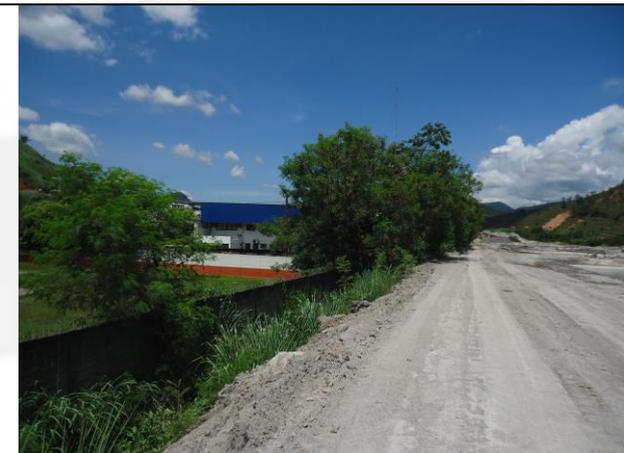
Foto 06. Área 01 - Limites propriedade. Detalhe para a falha no cortinamento arbóreo. Foto: 04/02/2016.

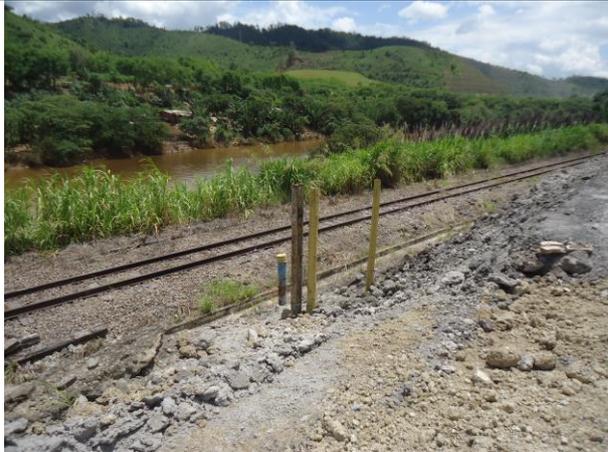
Foto 07. Área 01 - Limites do empreendimento. Detalhe para a proximidade com a ferrovia e rio Piracicaba ao fundo. Foto: 04/02/2016.

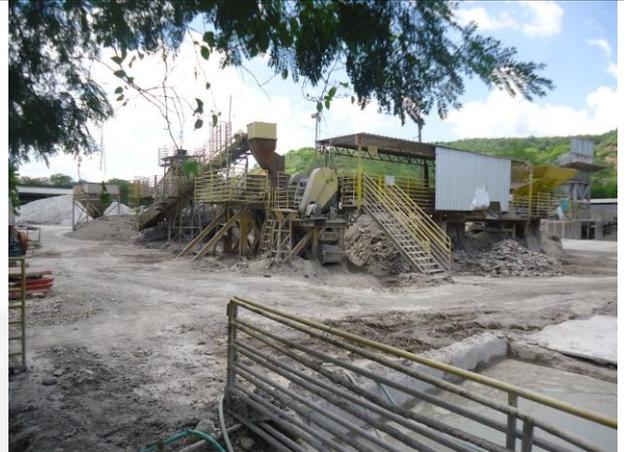
Foto 08. Área 01 - Planta de Britagem 01. Foto: 04/02/2016.

Unidade de Britagem I: Recebe a escória com granulometria maior que 75mm e menor que 250mm. Nesta unidade é realizada catação, sendo que o metal recolhido é o produto final no caso da escória carbono e é enviado ao moinho autógeno no caso de ser escória de aço inox. A escória que não é recolhida por meio da catação manual é britada para uma granulometria inferior a 75mm e encaminhada à unidade de concentração de metal.

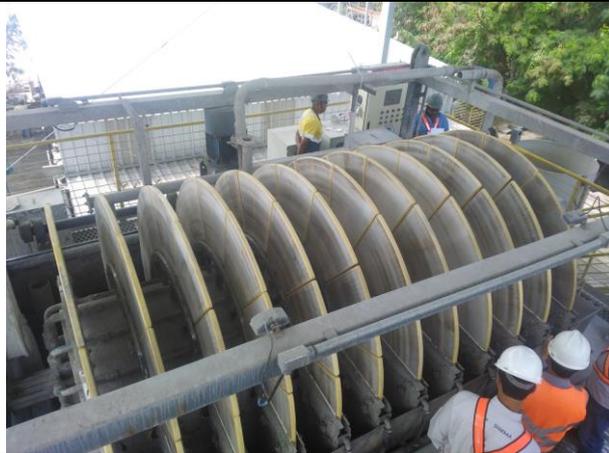
Foto 09. Área 01 - Detalhe filtro cerâmica. Foto: 24/08/2016.

Espessador e filtro cerâmica: Realiza a recuperação de água e sólidos do material (polpa) não retido no separador magnético de alta intensidade na Unidade de Concentração de Metal (UCM). Neste processo, a água recuperada retorna para um tanque de passagem e volta para ser reutilizada no processo produtivo que ocorre na UCM e os sólidos (agregado recuperado) saem com umidade aproximada de 21% e são encaminhados para as pilhas de secagem localizadas nas áreas 01, 02 e 03.

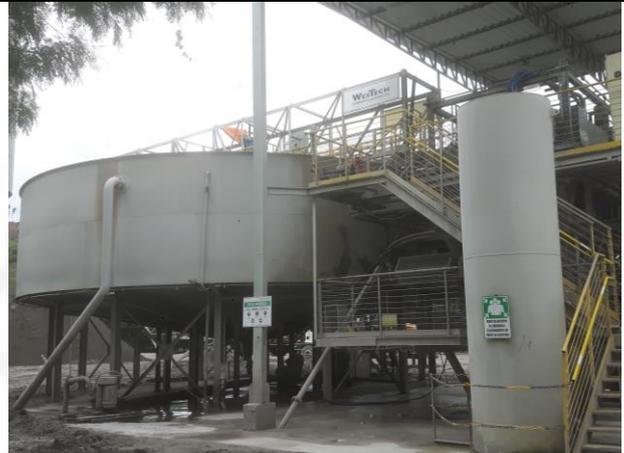
Foto 10. Área 01 - Detalhe Espessador. Foto: 04/05/2017.

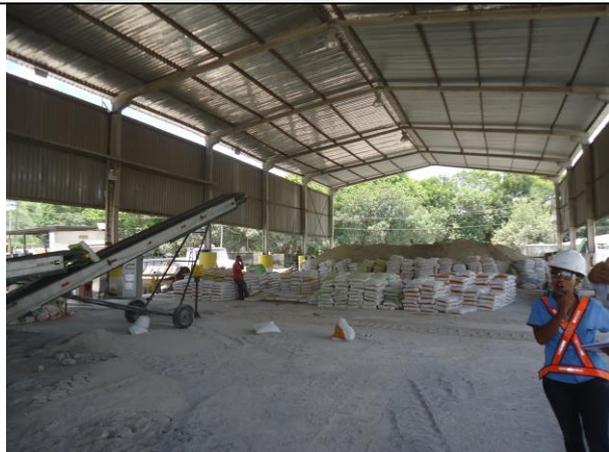
Foto 11. Área 01 - Unidade Ensacadeira. Foto: 04/02/2016.

Ensacadeira: Nesta planta é realizado o ensacamento do Agrosilício S, Agrosilício Mg, Agrosilício Corretivo e Agrosilício Plus em sacos de 50kg.

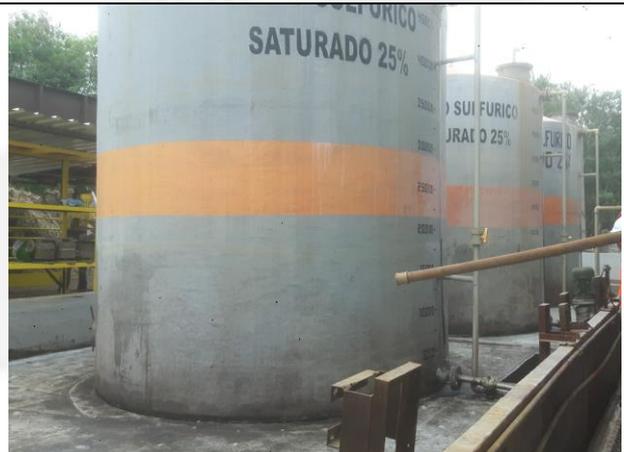
Foto 12. Área 01 - Unidade de Fertilizante Complexo. Detalhe para armazenamento do ácido sulfúrico saturado ao fundo. Foto: 04/05/2017.

Em relação ao armazenamento dos resíduos utilizados, que foram classificados como Classe I, foi apresentado laudo técnico atestando a adequação dos tanques de armazenamento de ácido sulfúrico saturado e para a área de armazenamento de cal, que atualmente ocorre no pátio de estocagem, foi apresentada proposta de projeto de adequação, que consistirá na construção de um galpão para armazenamento de cal, que será construído conforme cronograma apresentado nos autos do Processo Administrativo nº00353/1997/012/2015, com finalização prevista para junho de 2018.

Unidade de Fertilizante Complexo (UFC): Nesta planta é feita a mistura do agregado recuperado (polpa seca) com cal e ácido sulfúrico. A pá carregadeira alimenta um silo com o agregado recuperado previamente misturado com cal, que direciona a mistura para a homogeneização com ácido sulfúrico saturado. O produto obtido é o chamado agregado S ou agregado Mg (quando o agregado é rico em magnésio e/ou quando enriquecido com Óxido de magnésio) que é direcionado para pilhas de secagem e processado posteriormente na Unidade de destorroamento II.

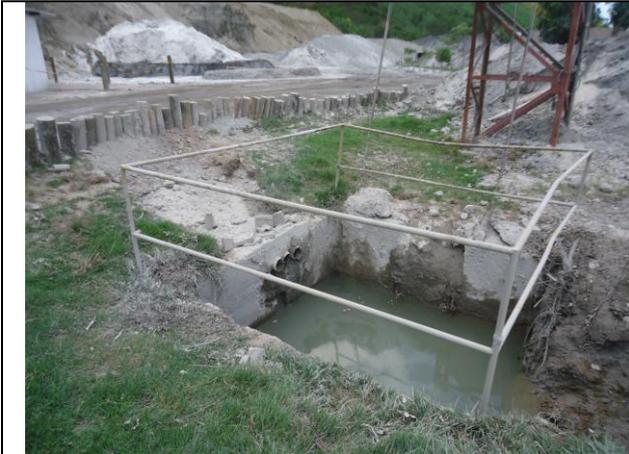
Foto 13. Área 01 - Caixa de sedimentação. Direciona efluente pluvial para a “ETE Industrial e Pluvial”. Foto: 04/02/2016.

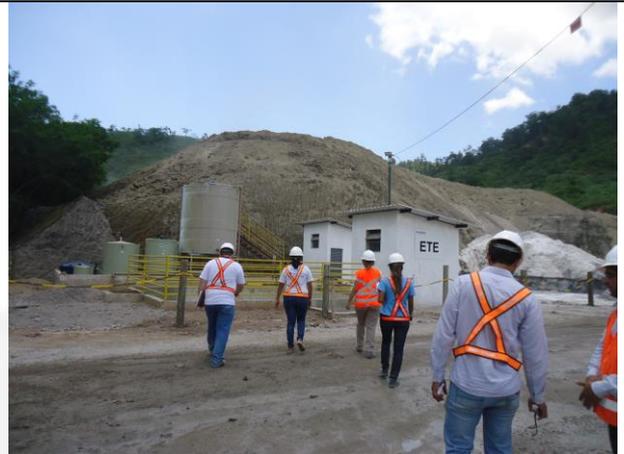
Foto 14. Área 01 - “ETE Industrial e pluvial”. Foto: 04/02/2016.

“ETE industrial e pluvial”: Estação de Tratamento de Efluente utilizada para o efluente pluvial gerado pela precipitação de chuva sobre as pilhas de matérias-primas, para o efluente industrial tratado da Caixa SAO e para o efluente do moinho autógeno. Esta ETE é composta por tanque pulmão, elevatória e reator em batelada. Na ETE ocorrerá a redução do Cromo Hexavalente para Cromo Trivalente, com posterior precipitação do Cromo Total. Após a precipitação por ajuste de pH, será feita a coagulação, floculação e decantação do Cromo Total. O tanque pulmão tem a função de acumular as vazões geradas em eventos de chuva para posterior tratamento químico e físico no reator. O sistema tem pequena automatização, sendo necessária a presença de operador na ETE. O tratamento do lodo físico-químico, já estabilizado, é encaminhado para desagüamento em leito de secagem e destinação final.

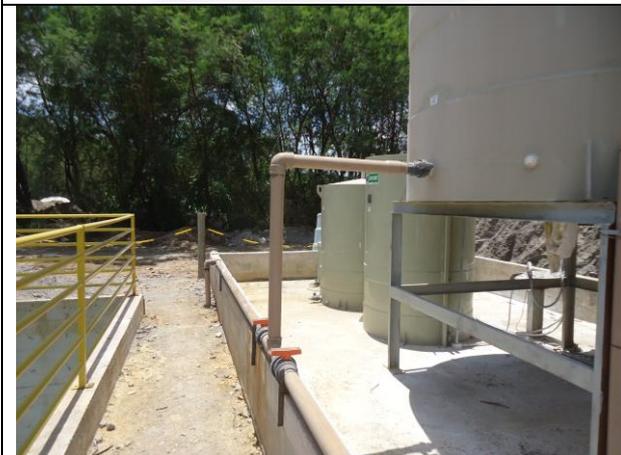
Foto 15. Área 01 - Produtos utilizados na “ETE Industrial e pluvial”. Foto: 04/02/2016.

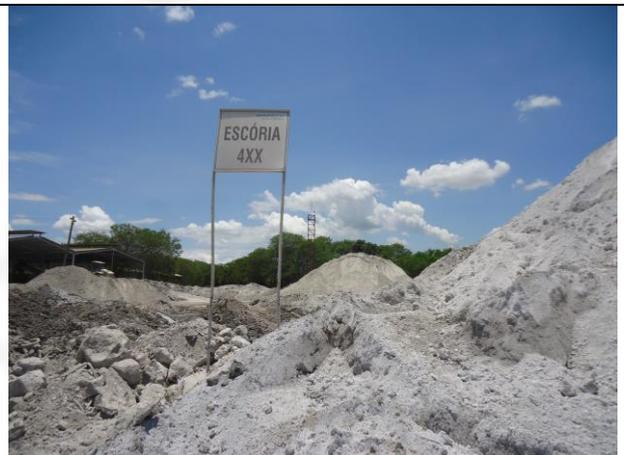
Foto 16. Área 01 - Pilha de estocagem de matéria-prima. Foto: 04/02/2016.

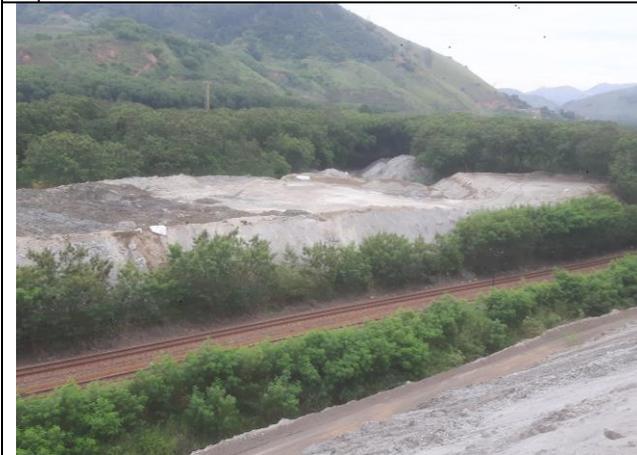
Foto 17. Área 02 - Pilha de estocagem de agregado. Foto: 04/05/2017.

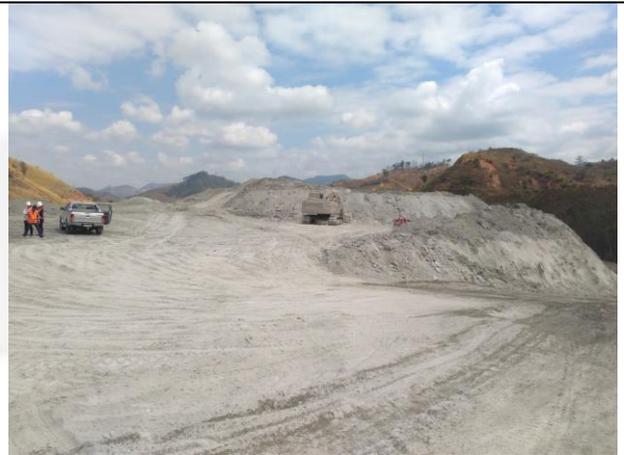
Foto 18. Área 03 - Pilha de estocagem de agregado. Foto: 24/08/2016.
