RESULTADOS DO BOLETIM INFORMATIVO DO CIDADÃO - SETEMBRO DE 2021

PLANO EMERGENCIAL DE MONITORAMENTO DO RIO PARAOPEBA

Instituto Mineiro de Gestão das Águas – IGAM

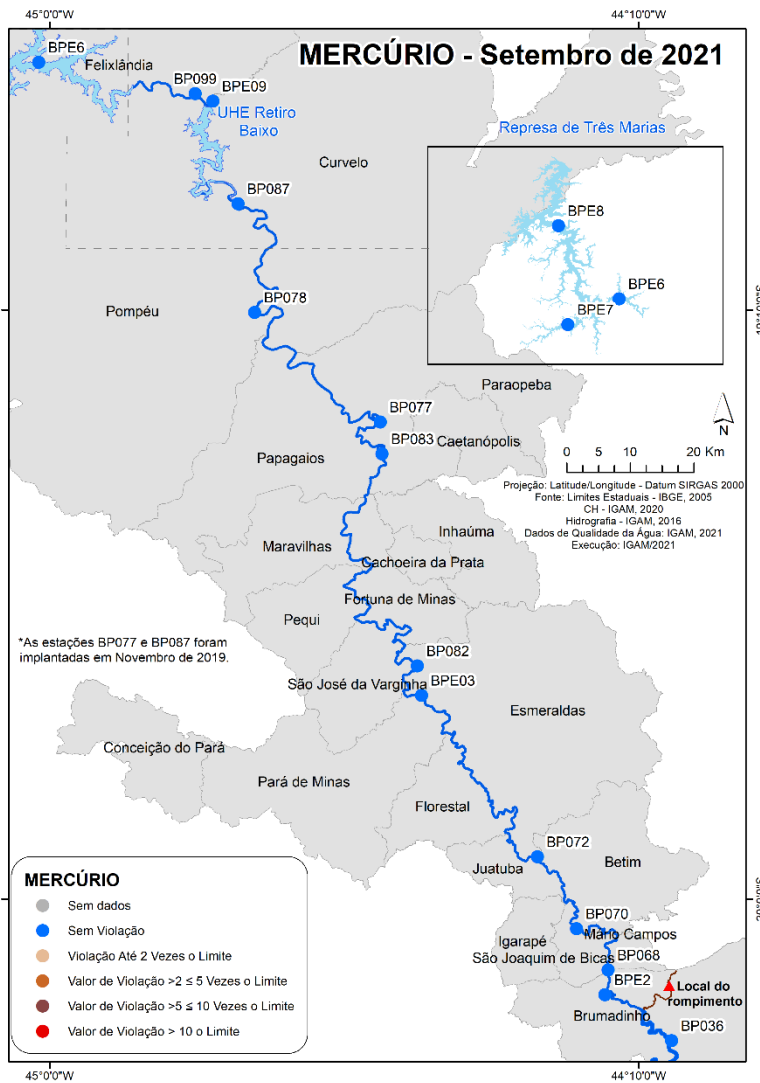
Mercúrio Total: (limite DN n° 01 de 2008 para Classe 2: 0,2 µg/L)

- ✓ Destaca-se que não são registrados valores em desconformidade as normas legais de mercúrio desde abril/2019.

Metais chumbo e mercúrio → Violações foram observadas até Curvelo (BP078), indicando, em conjunto com os valores de turbidez, que a frente de rejeitos chegou neste trecho.

- ✓ Destaca-se que não são registrados valores em desconformidade as normas legais de chumbo desde abril/2021 e de mercúrio desde o dia abril/2019.
