PARECER ÚNICO Nº 0287947/2019 (SIAM)

INDEXADO AO PROCESSO:	PA COPAM:	SITUAÇÃO:
Licenciamento Ambiental	08233/2011/014/2017	Sugestão pelo Deferimento
FASE DO LICENCIAMENTO:	Renovação de Licença de Operação - RENLO	VALIDADE DA LICENÇA: 10 anos

EMPREENDEREDOR:	Soma Ambiental Tratamento e Disposição de Resíduos S/A.	CNPJ:	13.399.764/0001-43
EMPREENDIMENTO:	Soma Ambiental Tratamento e Disposição de Resíduos S/A.	CNPJ:	13.399.764/0001-43

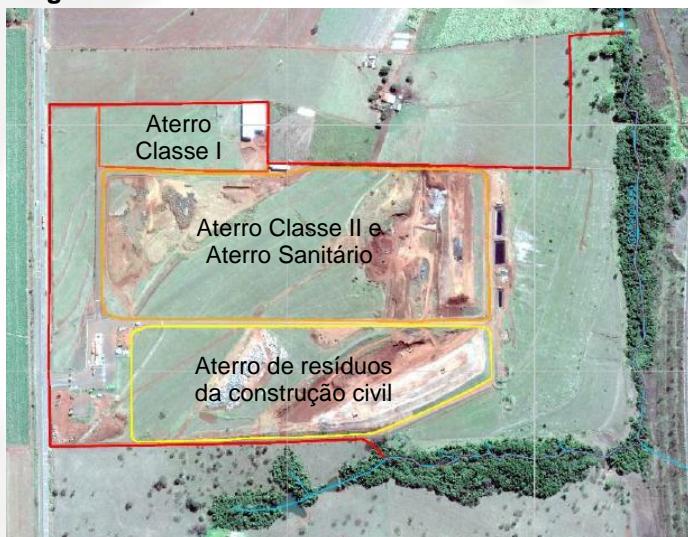
Figura 02 - Áreas dos aterros da Soma Ambiental

Além dos 3 aterros que operam no local (Figura 02), foram visualizadas algumas estruturas de apoio, tais como: portão de entrada com guarita; canil; estacionamento; área administrativa; balança; posto de abastecimento; contêineres para armazenamento de ferramentas, equipamentos, materiais e arquivos; área de convivência; galpão para armazenamento de polímero; laboratório de pesquisas e análises; além do galpão composto por 4 baias (para quarentena de resíduos classe I e armazenamento temporário de lâmpadas, pilhas, baterias, pneus e óleo queimado) e pelas 2 estruturas onde são realizadas as solidificações dos resíduos perigosos. Também foi visualizado um pomar (próximo à área administrativa) e local para quarentena de resíduos classe II. Existem cancelas (próximas à balança) para controle de entrada de veículos.

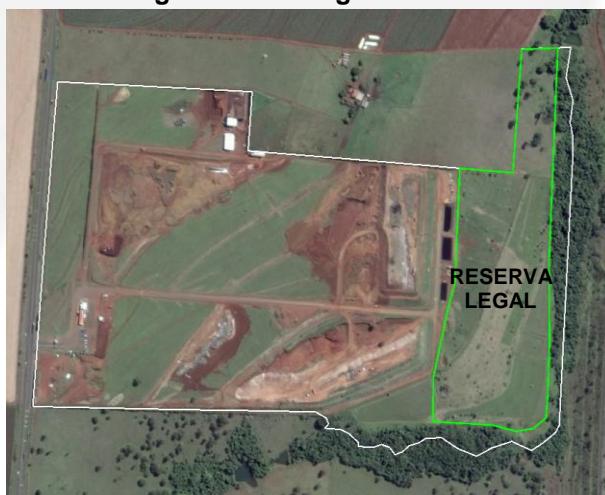
Figura 03 - Antiga Reserva Legal da Soma Ambiental

A reserva se localizava em área contígua à APP do Córrego Jáo, a leste do local onde foi instalado o sistema de tratamento de chorume do aterro classe II (vide Figura 03).

Foi informada em vistoria a existência de um Projeto Técnico de Reconstituição da Flora - PTRF voltado à recuperação desta área e das APPs degradadas, cuja cópia foi solicitada via ofício de informações complementares.

Ficou definido que a área de reserva deveria ser cercada, identificada e ter seus fatores de degradação, que pudessem influenciar no processo de recuperação, corrigidos, conforme estratégia de solução determinada.

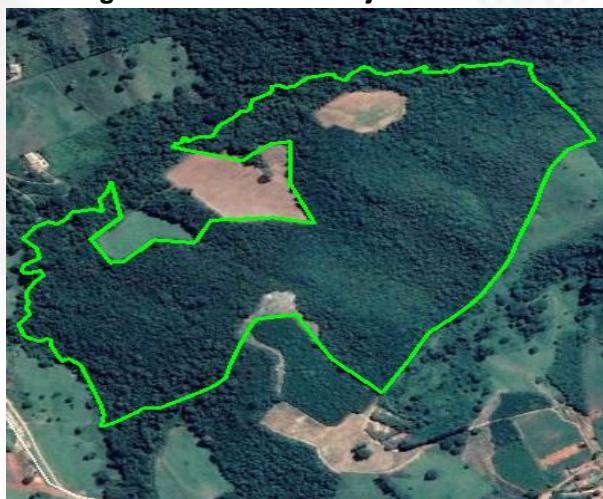
Figura 04 - Fazenda Cajurú - Gleba B

A Gleba B da Fazenda Cajurú possui área total de 24,0664 ha (registro no CAR: MG-3128105-6C46.829E.5D56.494A.8D45.F9A4.72C4.B653), pretendendo o empreendedor averbar 20,3133 ha como Reserva Legal (sendo 4,8133 ha correspondentes a 20% dos 24,0664 ha, mais os 15,50 ha referentes à realocação da reserva da Fazenda Native). No CAR ainda constam apenas 4,8169 ha declarados como Reserva Legal (o que futuramente, após a realocação, deverá ser alterado).

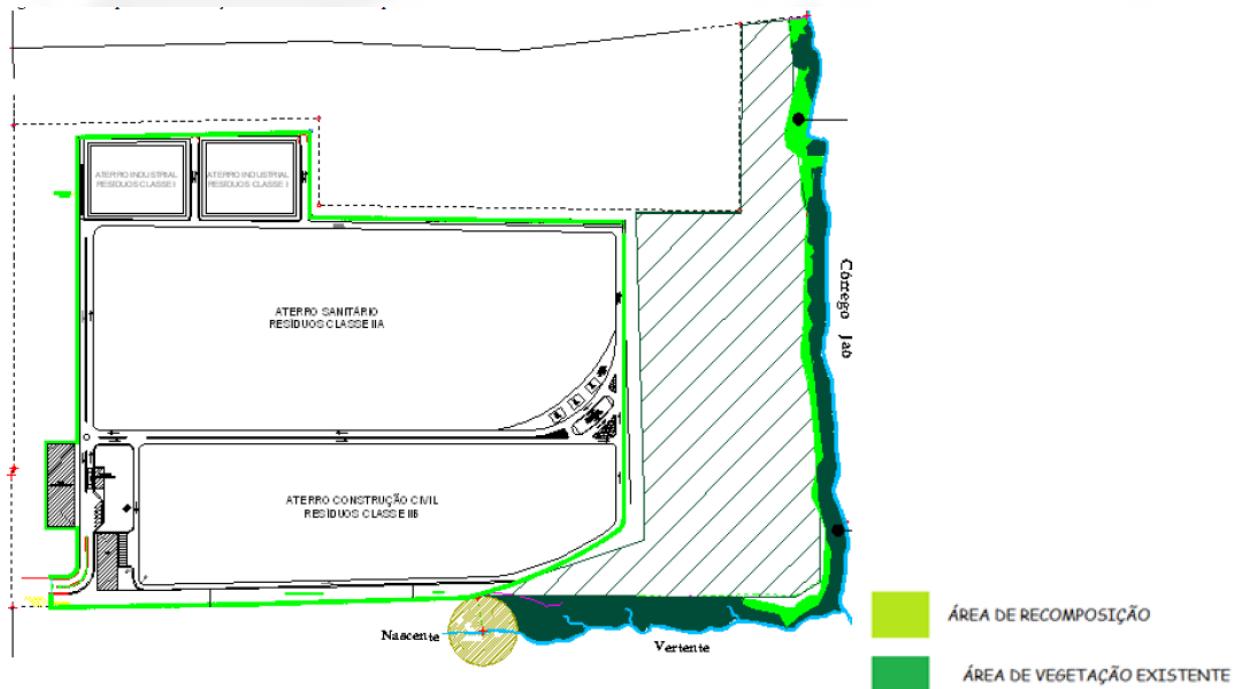
Figura 05 - Mapa contendo área de recomposição (em verde claro)

Conforme o documento, as APPs existentes no local totalizam 34.080 m², sendo que 11.368 m² demandam recomposição (vide Figuras 05 e 06).

O PTRF prevê o enriquecimento florístico utilizando-se de espécies arbustivas e arbóreas da flora nativa comuns à região, com o objetivo de melhorar o aspecto faunístico e florístico da área, a fim de proporcionar uma melhor condição do ambiente e entorno.

Foi definido o conjunto de 3 técnicas de recuperação, de acordo com o grau de degradação e custo-benefício: adensamento de espécies com mudas; nucleação - transposição de solo e serrapilheira e condução da regeneração natural.

Conforme o documento, a área deverá ser cercada para impedir qualquer tipo de degradação e invasores que possam prejudicar o ambiente.

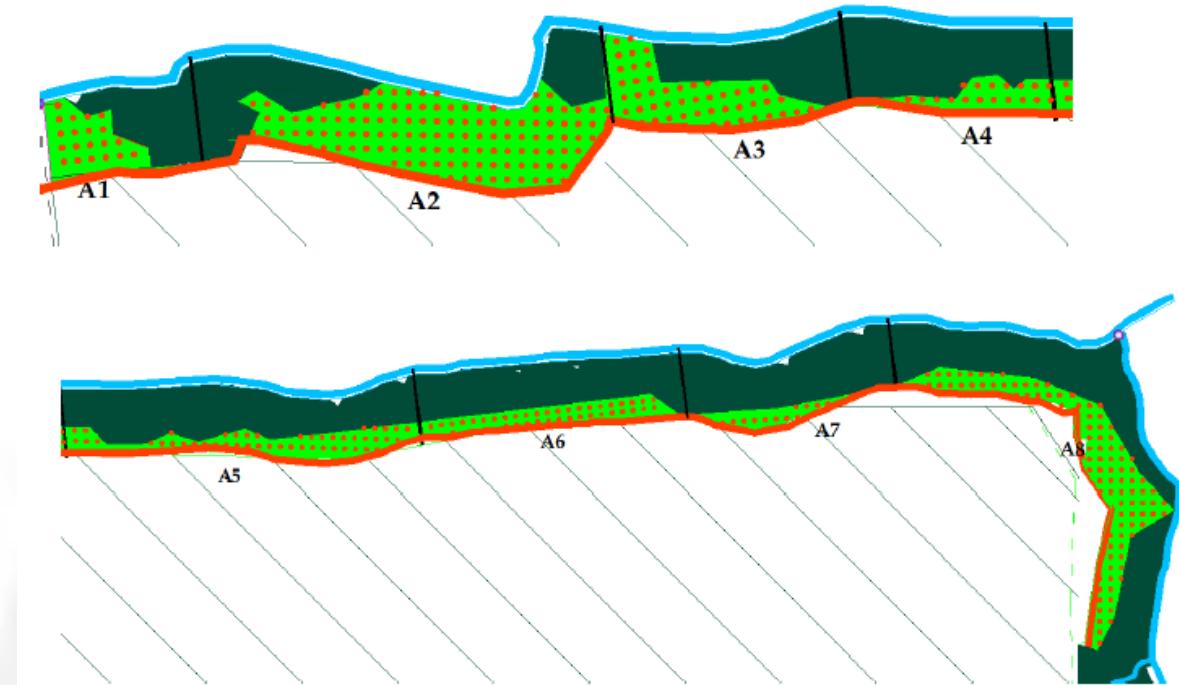
Figura 08 - Divisão das áreas para recomposição

A área foi dividida em 8 partes para recomposição, vide Figura 08.

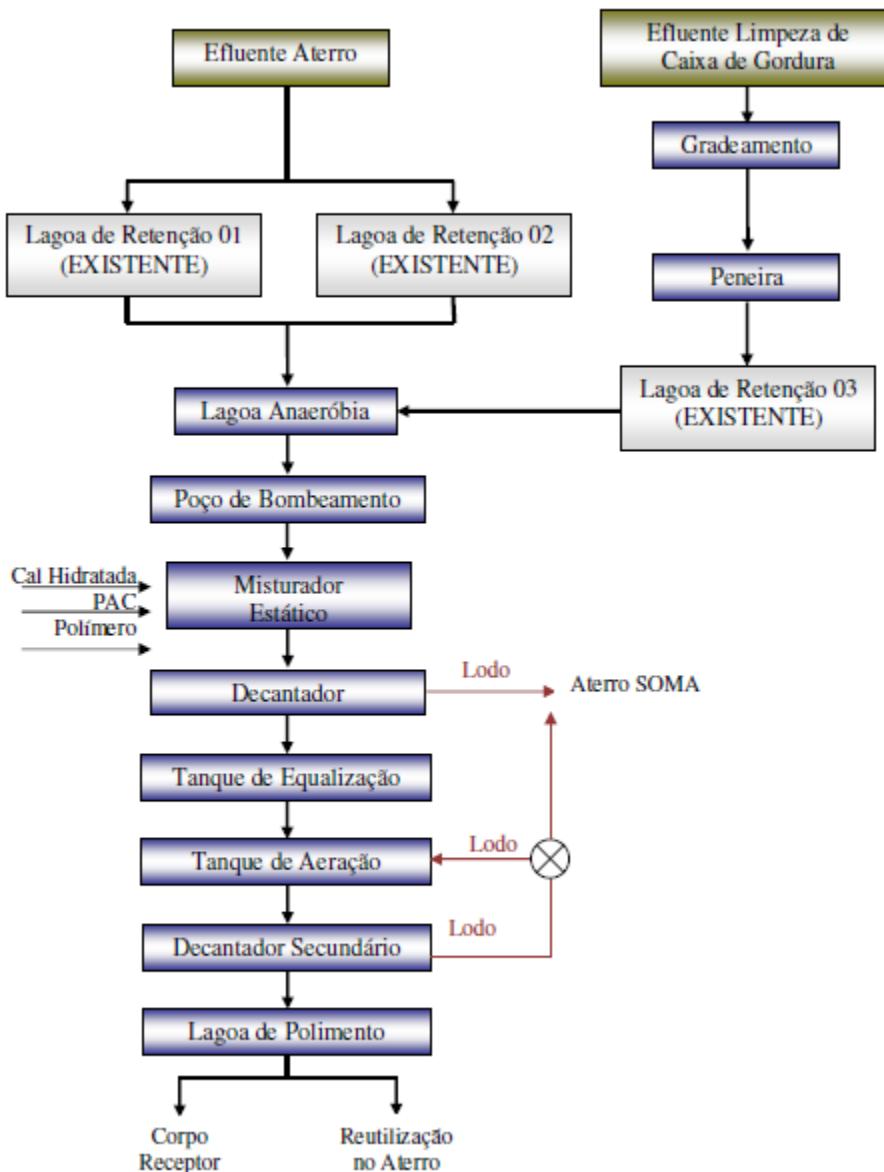
Figura 09 - Caminhamento dos efluentes na ETE

Quanto à destinação final do efluente tratado, a primeira proposta é sua utilização como água de reuso na própria área do empreendimento. A segunda opção é a infiltração e, caso as duas primeiras propostas não sejam suficientes, o empreendedor pretende lançar o efluente tratado no Córrego Jaó. Ainda foi oferecida uma quarta opção, que seria o lançamento excedente de períodos chuvosos nas ETEs da CODAU de Uberaba.

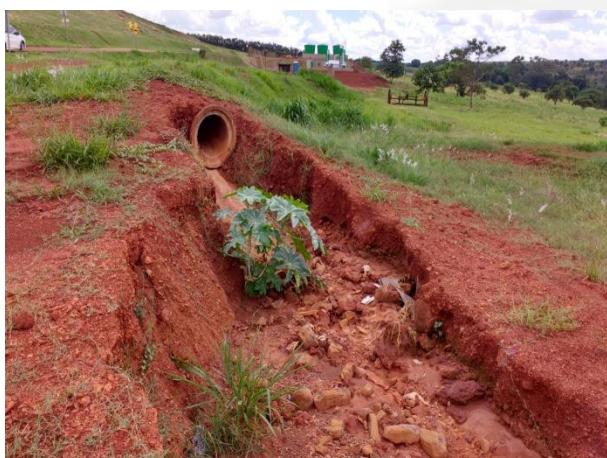
Foto 01. Foco erosivo identificado na área

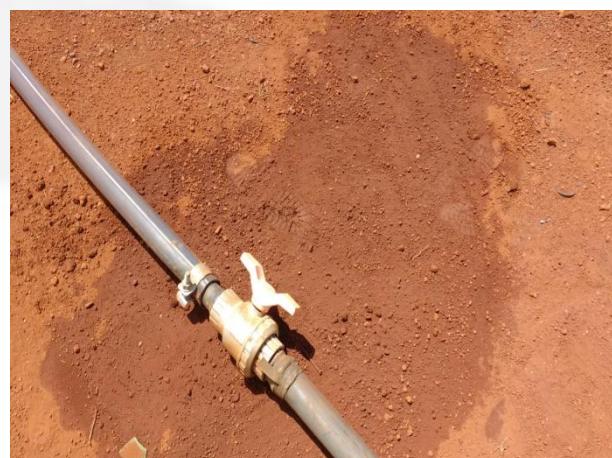
Foto 02. Vazamento identificado em uma das tubulações de ligação entre a lagoa e o reservatório de efluentes

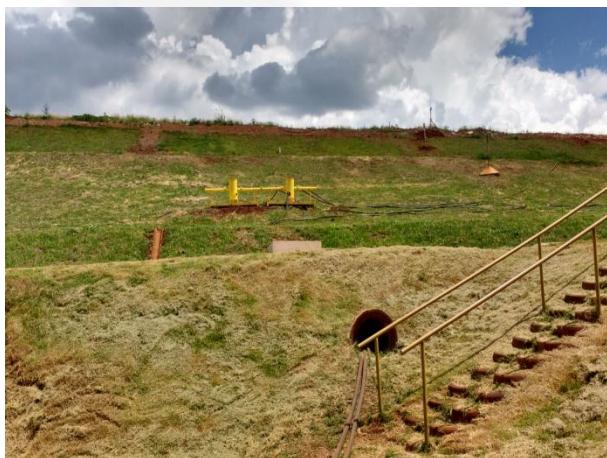
Foto 03. Taludes gramados do aterro classe II

Os resíduos são compactados (no mínimo 6 passadas do trator de esteiras, geralmente mais que 8) e cobertos diariamente com terra (espessura de 20 a 30 cm) ou com resíduos de construção civil (RCC) segregados. A cobertura final é feita com terra (camada de 50 cm) e, então, é realizado o plantio de grama nos taludes acabados.

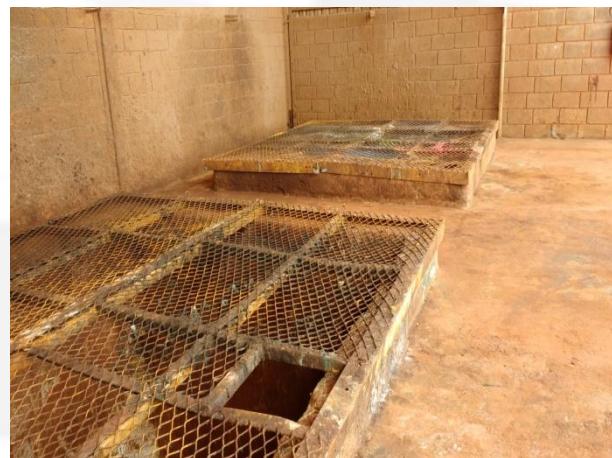
Foto 04. Caixas de solidificação no galpão de armazenamento temporário de resíduos

O galpão para armazenamento temporário dos resíduos classe I é coberto e possui piso impermeável. Existe uma canaleta que impede que líquidos escorram para fora do ambiente. Os efluentes porventura gerados são destinados a uma Caixa Separadora de Água e Óleo – CSAO. Após separação do óleo, a parte líquida é acumulada no compartimento final da caixa.

De acordo com o Diretor Geral da empresa, este líquido deverá passar por processo de solidificação e ser descartado no aterro classe I. Vale observar que, em hipótese alguma, o líquido poderá ser lançado no solo para infiltração ou mesmo em corpos d'água.

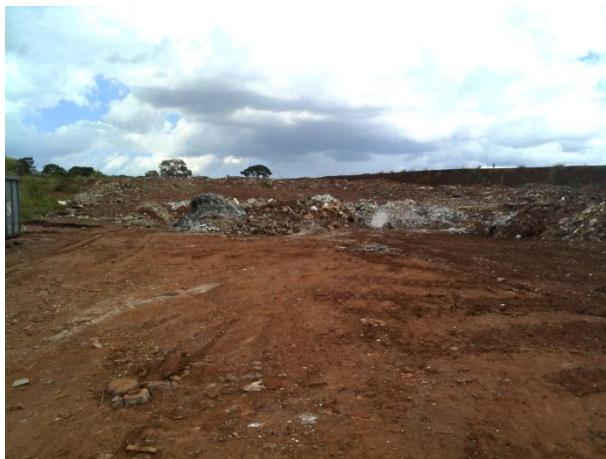
Foto 05. Vista do aterro de RCC

O aterro de RCC possui capacidade volumétrica estimada de 1.775.877,00 m³, capacidade de recebimento de 3.000 m³/dia e deverá ocupar 12,70 ha do terreno. Existe a mínima segregação de alguns materiais que chegam misturados ao entulho como recicláveis, metais, resíduos orgânicos ou até resíduos perigosos. Alguns são enviados a outras empresas, outros destinados aos demais aterros da própria empresa.

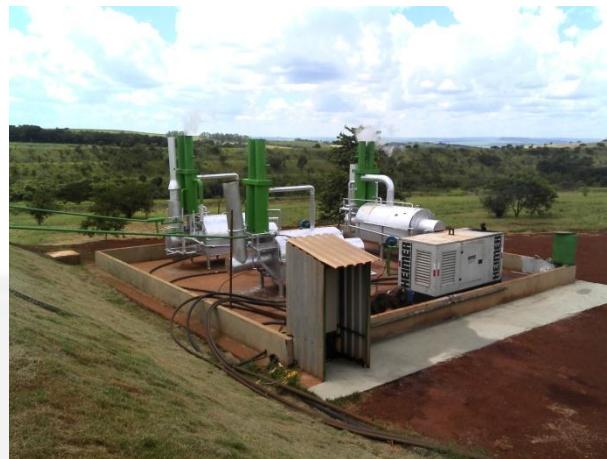
Foto 06. Vista dos evaporadores

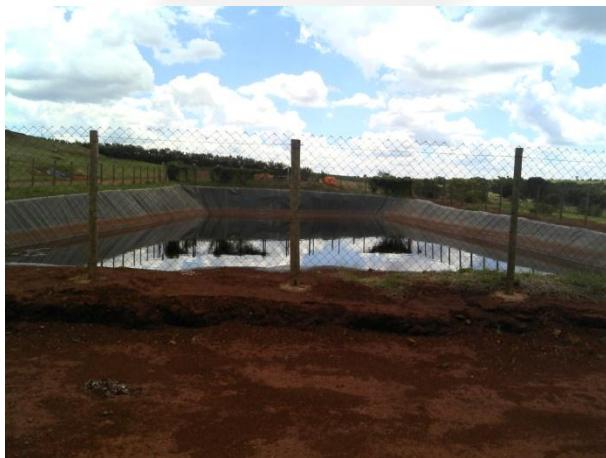
Foto 07. Vista de uma das lagoas de armazenamento de efluentes

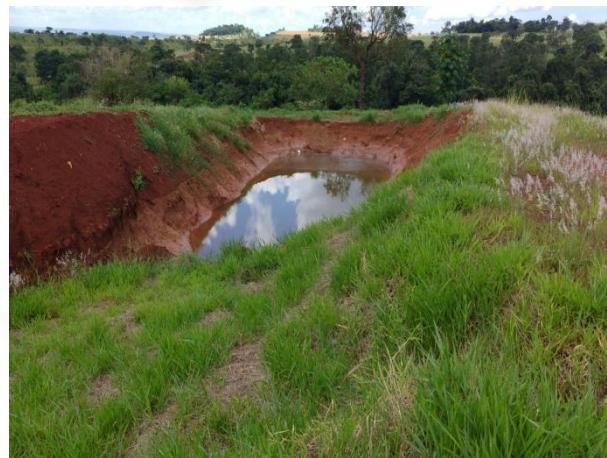
Foto 08. Bolsão de águas pluviais

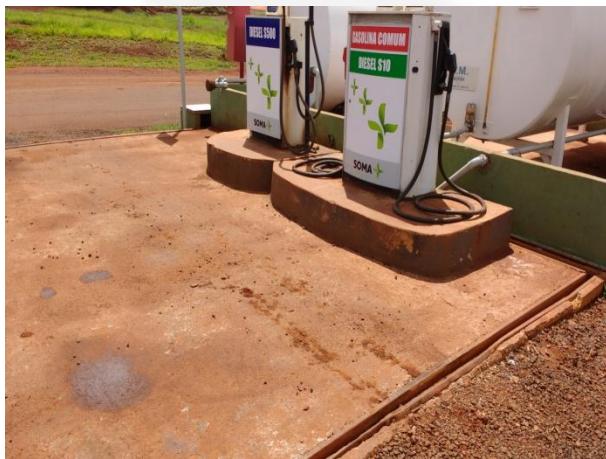
Foto 09. Área de abastecimento

O posto de abastecimento existente na área é descoberto e composto por 2 tanques aéreos (1 bicompartimentado, contendo gasolina e diesel S500, e 1 contendo diesel S10) com capacidade total de armazenamento um pouco inferior a 15 m³ (segundo informações). Ambos os tanques se encontravam dentro de bacia de contenção de concreto.

A área de abastecimento é impermeável e circundada de canaletas ligadas a uma CSAO. Em vistoria, foi revelada a intenção de se cobrir a área do posto.

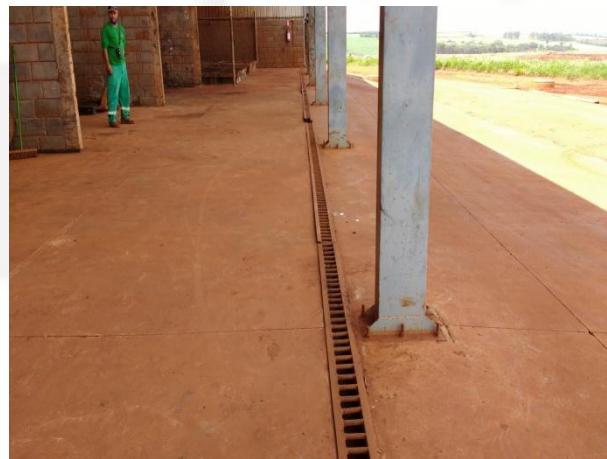
Foto 10. Baias e canaleta na área de armazenamento temporário de resíduos
