PARECER ÚNICO Nº 0020074/2020 (SIAM)

INDEXADO AO PROCESSO: Licenciamento Ambiental	PA COPAM: 00021/1980/025/2019	SITUAÇÃO: Sugestão pela manutenção do Indeferimento
FASE DO LICENCIAMENTO:	Revalidação da Licença de Operação	VALIDADE DA LICENÇA: -----

EMPREENDEDOR: Rotavi Industrial Ltda.	CNPJ: 59.591.974/0003-00	
EMPREENDIMEN TO: Rotavi Industrial Ltda.	CNPJ: 59.591.974/0003-00	
MUNICÍPIO: Várzea da Palma	ZONA : Urbana	
COORDENADAS GEOGRÁFICA (DATUM): LAT/Y 17° 35' 36" LONG/X 44° 43' 05" SIRGAS 2000		
LOCALIZADO EM UNIDADE DE CONSERVAÇÃO: <input type="checkbox"/> INTEGRAL <input type="checkbox"/> ZONA DE AMORTECIMENTO <input type="checkbox"/> USO SUSTENTÁVEL <input checked="" type="checkbox"/> NÃO		
NOME:		
BACIA FEDERAL: Rio São Francisco	BACIA ESTADUAL: Rio das Velhas	
UPGRH : SF05 – Bacia do rio das Velhas	SUB-BACIA: Rio das Velhas	
CÓDIGO: B-03-04-2	ATIVIDADE OBJETO DO LICENCIAMENTO (DN COPAM 74/04): Produção de ligas metálicas (ferroligas), silício metálico e outras ligas a base de silício	CLASSE 4
CONSULTORIA/RESPONSÁVEL TÉCNICO: Thiago Barbosa e Oliveira – Engenheiro Ambiental		REGISTRO: CREA/MG: 147219
AUTO DE FISCALIZAÇÃO: 58.300/2019		DATA: 12 e 13/09/19

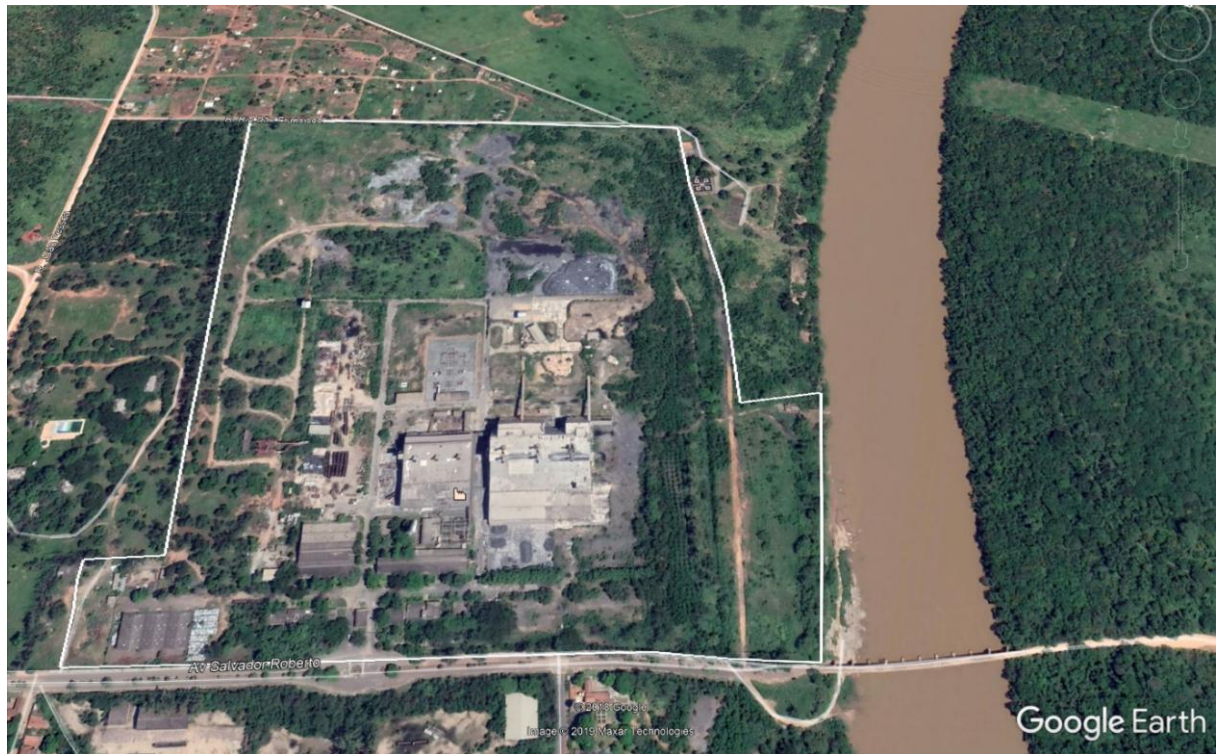
Figura 1 – Delimitação da área industrial da Rotavi Industrial Ltda., conforme informado pelo empreendedor. - **Fonte:** Google Earth.

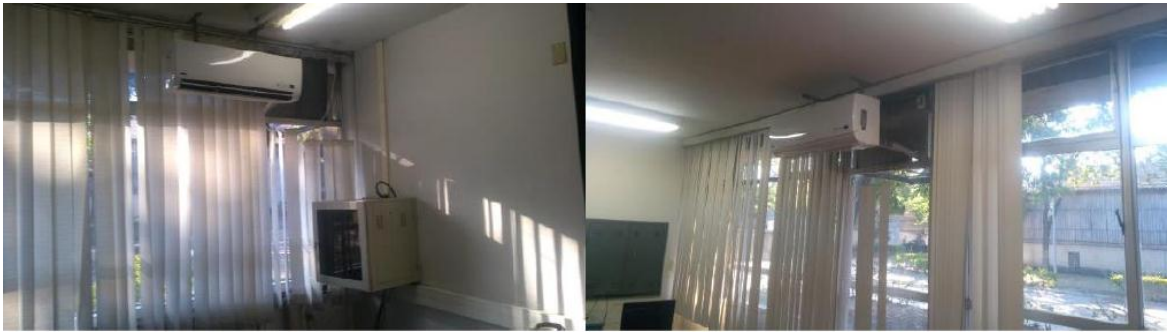
Substituição de aparelhos de ar condicionado de janela por aparelhos de ar condicionado Split, mais eficientes e econômicos.

b) SUPRAM-NM: O empreendedor deveria ter apresentado o Programa de Redução de Consumo de Energia Elétrica (PRCE) baseado nos dados históricos de consumo da indústria, independente de estar em operação ou não, visto que desde 1989 o empreendedor já operava com 6 fornos (3 fornos de 6 MVA e 3 fornos de 24 MVA), conforme explicitado no RADA.

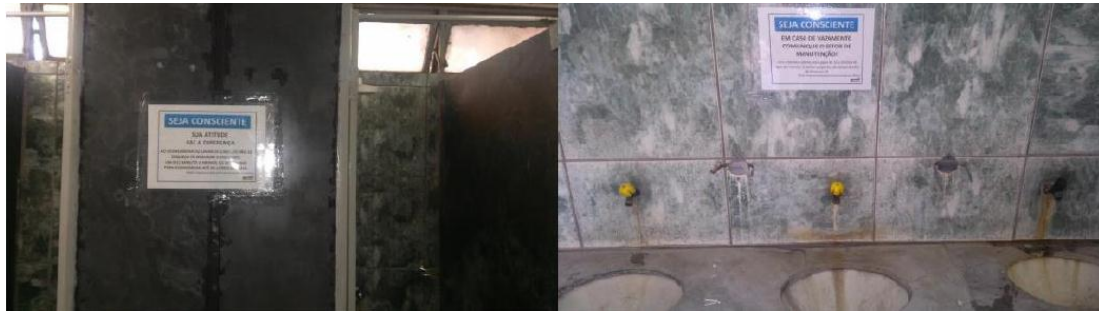
Instalação de placas de conscientização na utilização de recursos hídricos.

b) SUPRAM-NM: Não foi apresentado o Programa de Redução de Consumo de Recursos Hídricos (PRCRH) baseado nos dados históricos de consumo da indústria. Logo o empreendedor descumpriu a condicionante, não havendo a possibilidade de dilação do prazo para a apresentação do referido programa, já que a solicitação foi intempestiva.

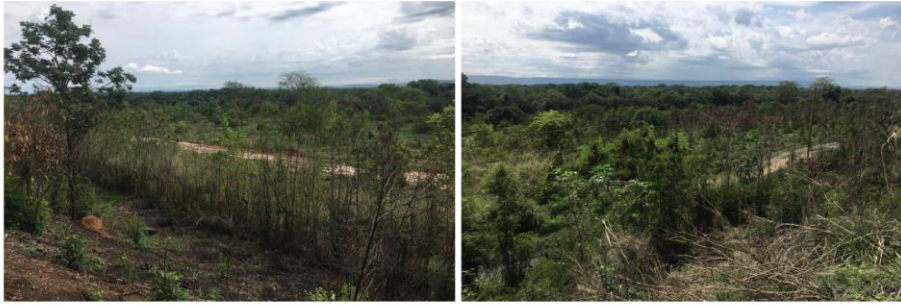
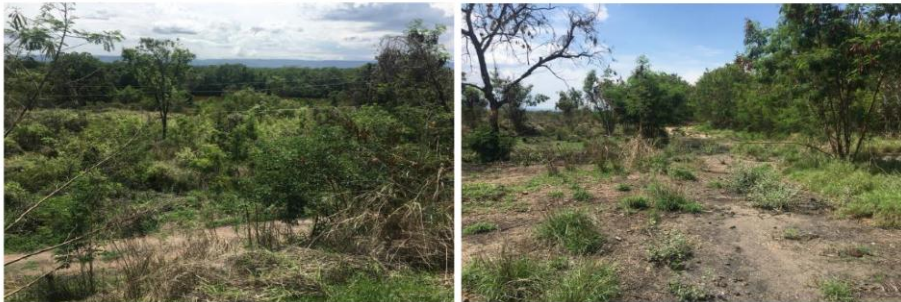
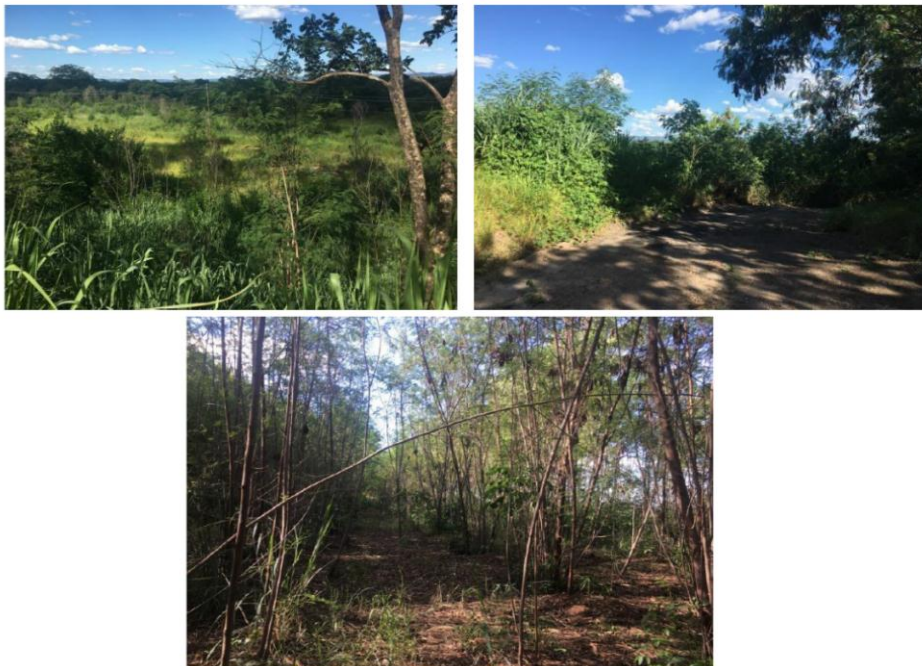
Figura 8 - Relatório fotográfico referente ao PTRF. **Fonte:** RADA

b) SUPRAM-NM: Em fiscalização realizada no empreendimento nos dias 12 e 13 de setembro de 2019 – Auto de Fiscalização nº 58.299/2019, observou-se que foram realizados plantios de espécies nativas em atendimento ao PTRF proposto no processo. Porém, algumas mudas não se desenvolveram e as que se desenvolveram morreram devido à queimada ocorrida recentemente, ou seja, o PTRF não obteve êxito, pois não houve a reposição das mudas mortas.

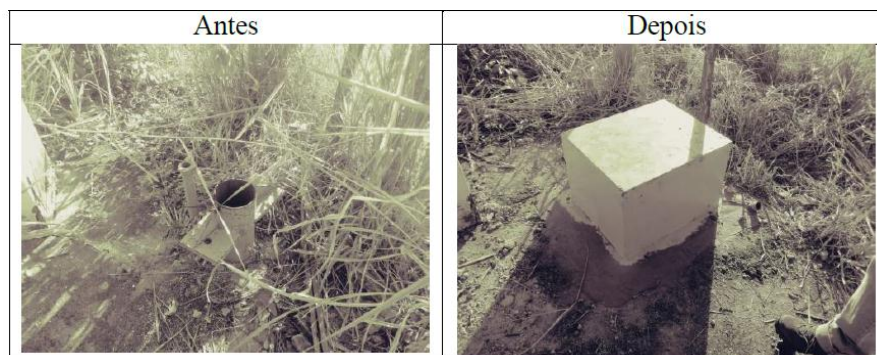
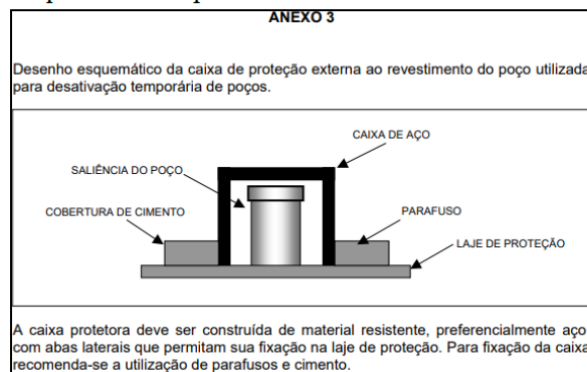
a) Empreendedor: Como medida de controle e mitigadora de possíveis impactos ambientais, foi providenciado tamponamento conforme procedimento H da nota dic/dvrc n°01/2006 para poços desativados temporariamente.

Esquema de tamponamento – Anexo 3 da Nota dic/dvrc n°01/2006

b) SUPRAM-NM: O empreendedor realizou o tamponamento temporário do poço de captação de águas subterrâneas localizado nas coordenadas 17°35'47''S - 44°43'59''O, conforme apresentado e verificado em vistoria. Conforme protocolado pelo empreendedor o tamponamento seguiu os procedimentos elencados na Nota DIC/DVRC n° 01/2006.

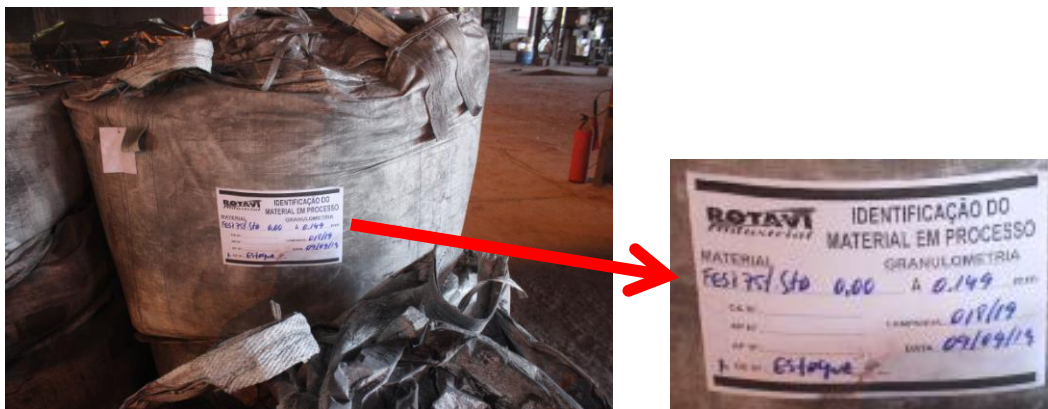
b) SUPRAM-NM: Ficou comprovado que o empreendimento desenvolveu suas atividades no ano de 2019, uma vez que operou um forno de redução de 6 MVA sem os devidos sistemas de controle de emissões atmosféricas, conforme informado em reunião (Ata nº 0505522/2019) realizada na SUPRAM-NM com o representante do empreendimento e, conforme informado e verificado em vistoria.

Desta forma o empreendedor descumpriu a condicionante ao operar forno sem os devidos sistemas de controle de emissões, sendo constatada degradação ambiental. Diante disso foi lavrado o Auto de Infração nº 118.667/2019 com o embargo dos fornos industriais.

Figura 9 - Material processado no ano de 2019 indicando operação das atividades.

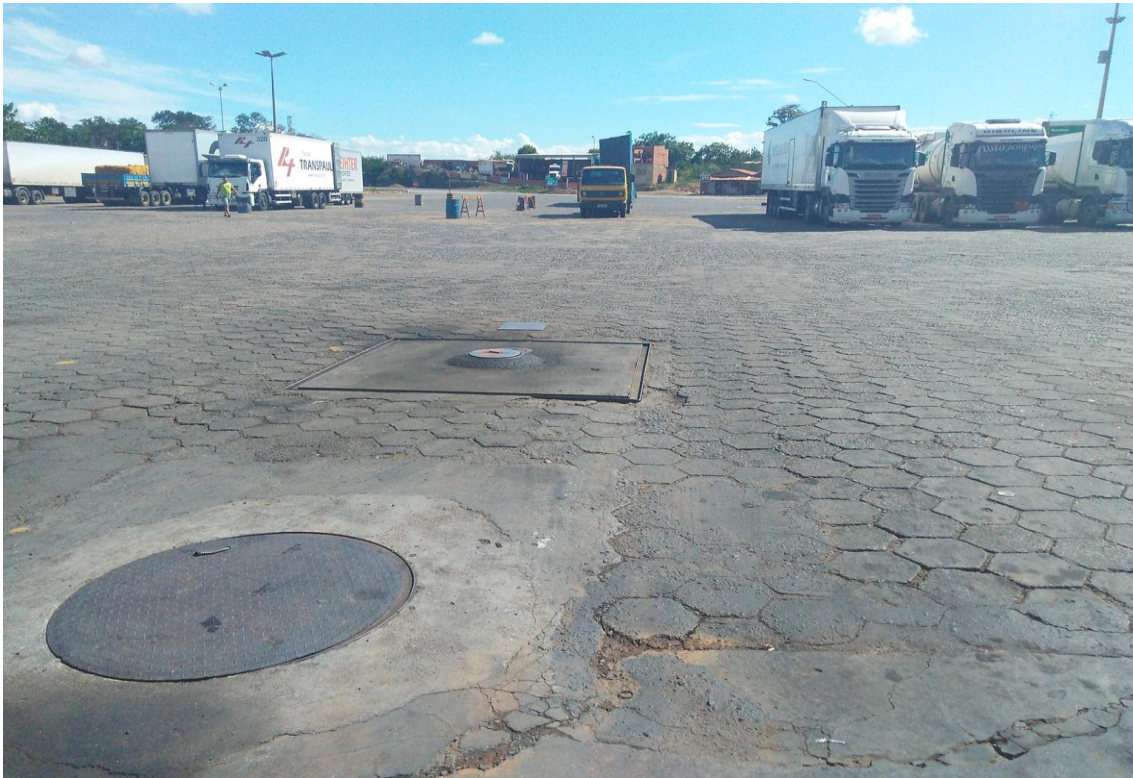
Imagem 1 – Vazamento no entorno da boca de descarga de combustível.

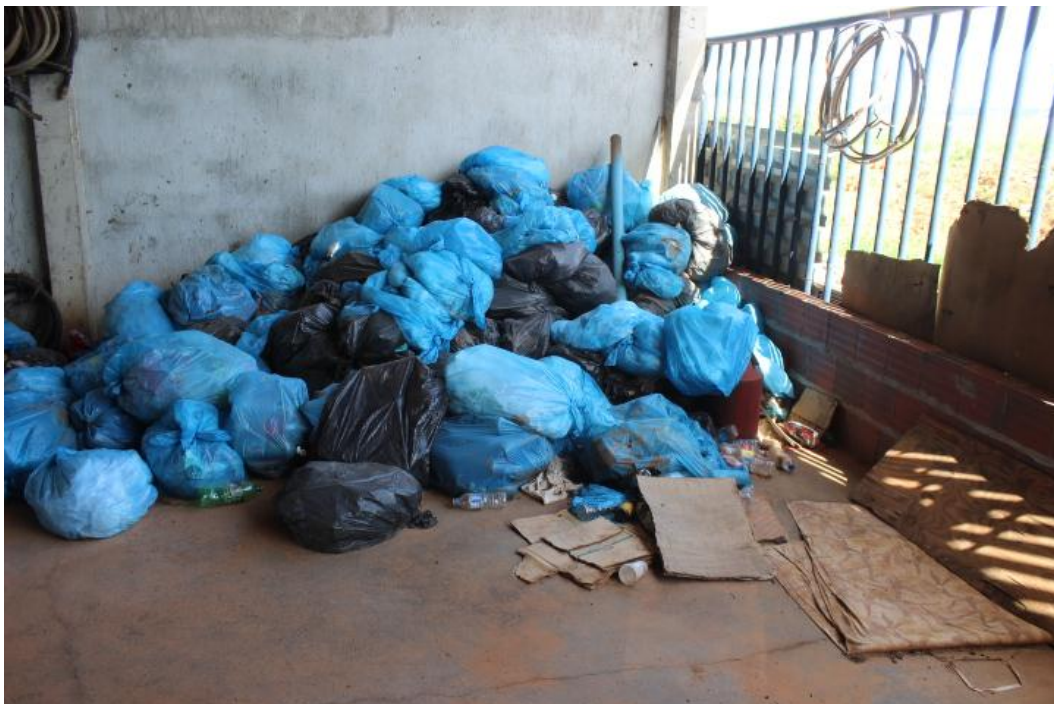
Imagem 2 – Disposição temporária de resíduo classe II

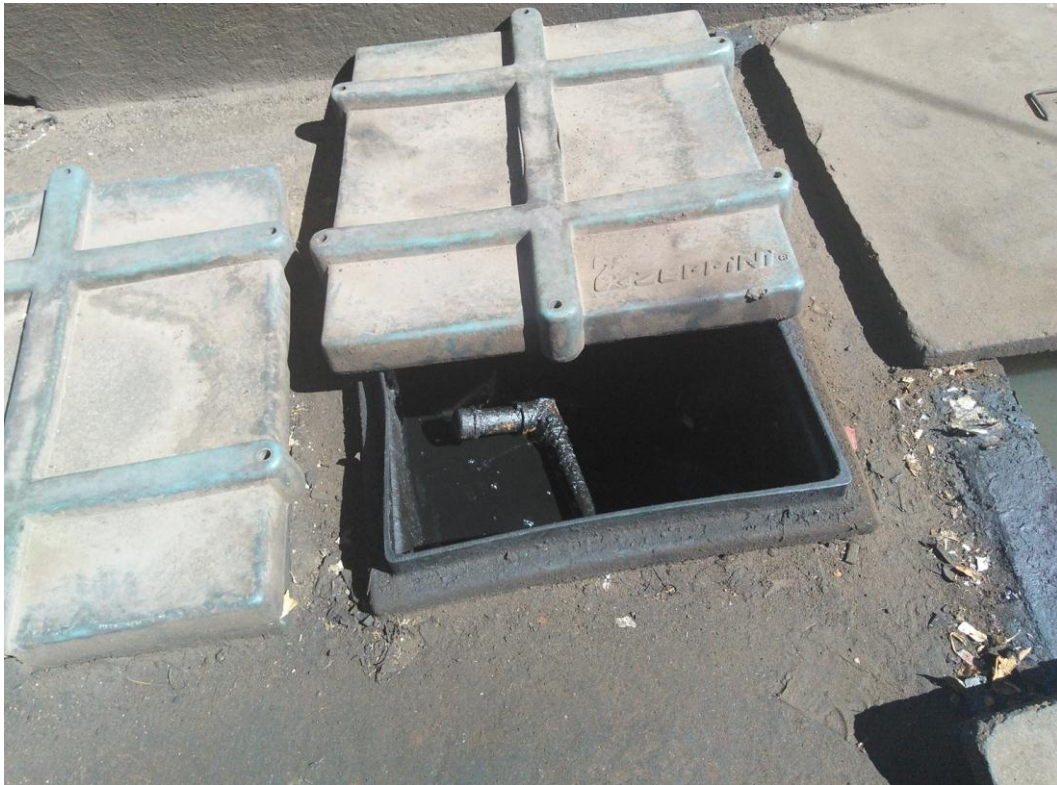
Imagem 3 – Falta de manutenção da caixa SAO

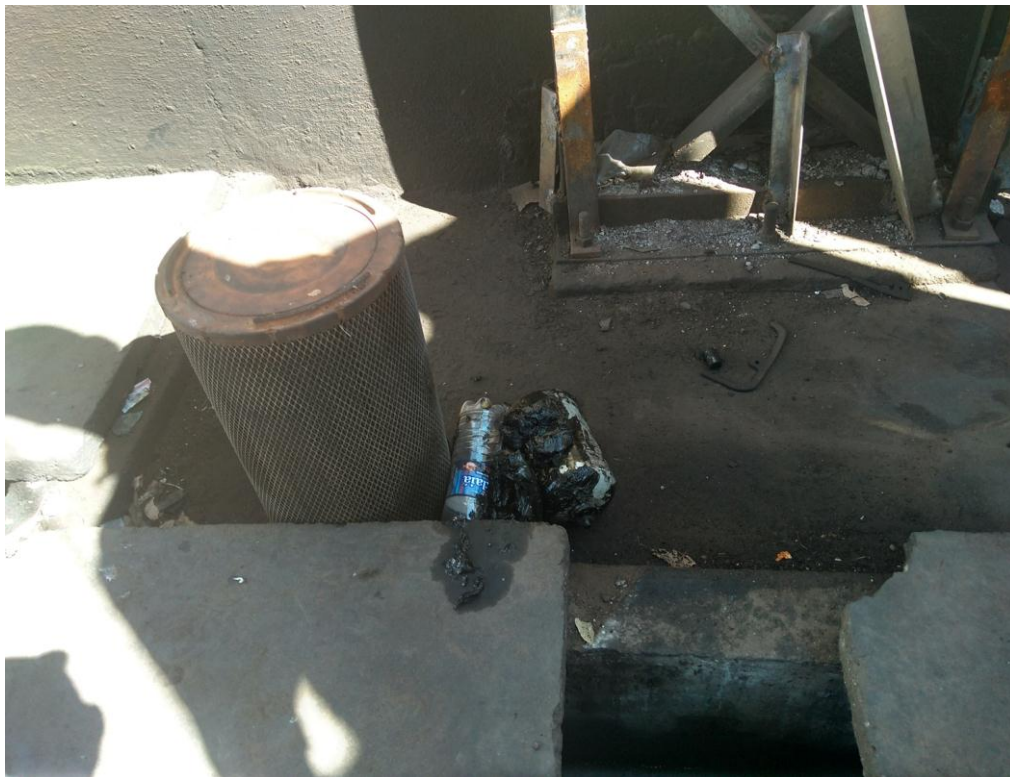
Imagem 4 – Disposição inadequada dos resíduos classe I contaminados com óleo
