PARECER ÚNICO Nº 0771069/2015(SIAM)

| FASE DO LICENCIAMENTO: Licença de Operação Corretiva - LOC | | VALIDADE DA LICENÇA: 06 anos |

| EMPREENDIMENTO: Posto Salmeron Ltda | CNPJ: 23.897.994/0001-96 | |

ANEXO III.
Relatório Fotográfico do Posto Salmeron Ltda. (Posto Douradão).

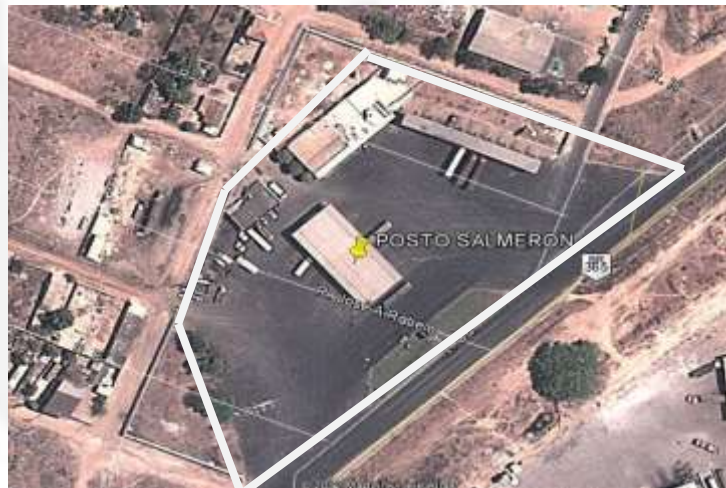
A área construída do posto Salmeron é de aproximadamente 2152 m² (Figura 01). Em termos de layout, pode-se citar o Sistema de Armazenamento Subterrâneo de Combustível – SASC, pista de abastecimento e troca de óleo e edificações de infra-estruturas (escritório administrativo, vestiário, restaurante, lojas de conveniência e borracharia).

Figura 01: área construída do Posto Salmeron.
Fonte: Adaptado de Ambiental Tecnol Consultoria Ltda, 2015.

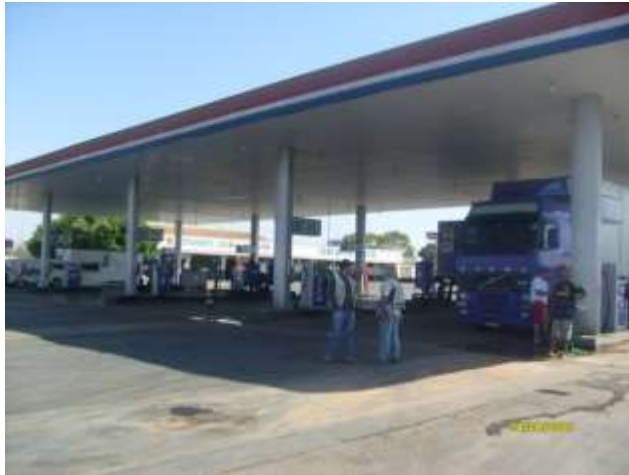
A pista de abastecimento de combustível é coberta por estrutura metálica, piso concretado e canaletas de drenagem em todo o perímetro interligadas à caixa Separadora de Água e Óleo (SAO). As canaletas estão devidamente instaladas sobre a projeção da cobertura da pista. A troca de óleo de veículos é realizada na própria pista de abastecimento, local este também concretado e com sistema de direcionamento dos efluentes para caixa SAO. O óleo usado da troca é armazenado em tambores metálicos, que são colocados em um local de armazenamento temporário, coberto, piso concretado e com dique de contenção.

Figura 02: Pista de Abastecimento.
Fonte: SUPRAM-NM, 2014.

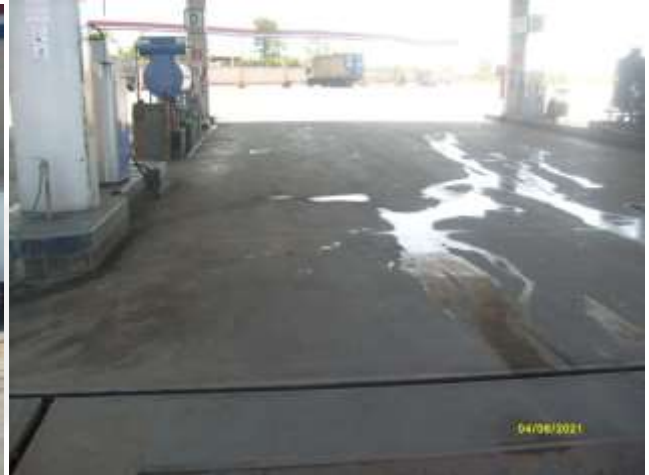
Figura 04: Piso da Pista de Abastecimento.
Fonte: SUPRAM-NM, 2014.

| Empreendedor: Posto Salmeron Ltda. Empreendimento: Posto Salmeron Ltda. CNPJ: 23.897.994/0001-96 Município: Pirapora - MG Atividade: Postos revendedores, postos de abastecimento, instalações de sistemas retalhistas e postos flutuantes de combustíveis. Código DN 74/04: F-06-01-7 Processo: 01546/2001/004/2014. Validade: 06 anos | | |
|--|---|---|
| 02 | Executar quando necessário adequação da pista de abastecimento, reparar e/ou reformar os locais com trincas, rachaduras e quebras. Apresentar através de relatório técnico fotográfico a comprovação das adequações, acompanhado da ART do profissional habilitado que projetou e executou a obra. | Anual |

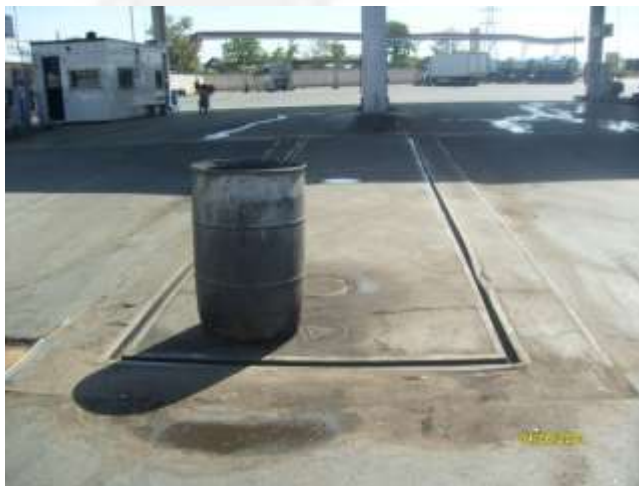
Figura 03: Local de adequação
(Condicionante 06).
Fonte: SUPRAM-NM, 2014.

| Empreendedor: Posto Salmeron Ltda. Empreendimento: Posto Salmeron Ltda. CNPJ: 23.897.994/0001-96 Município: Pirapora - MG Atividade: Postos revendedores, postos de abastecimento, instalações de sistemas retalhistas e postos flutuantes de combustíveis. Código DN 74/04: F-06-01-7 Processo: 01546/2001/004/2014. Validade: 06 anos | | |
|--|---|---|
| 06 | Executar a construção do depósito de armazenamento temporário dos resíduos (classe II) conforme o projeto técnico construtivo apresentado pelo empreendedor. Comprovar através de relatório técnico fotográfico o atendimento dessa condicionante, acompanhado da ART do profissional habilitado que projetou e executou a obra | 120 dias após a concessão de licença |

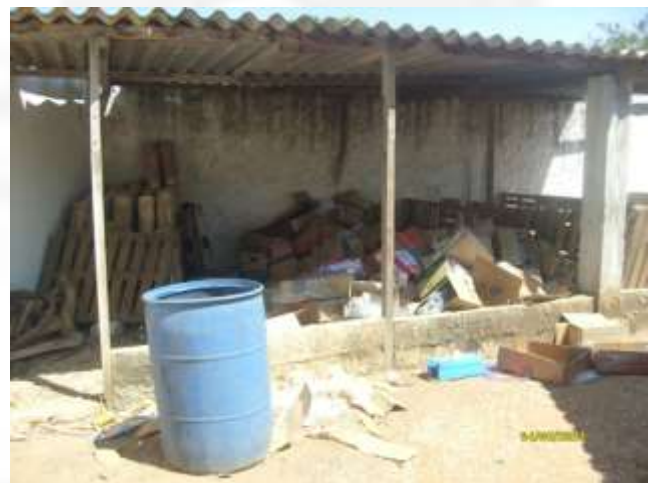
Figura 05: Depósito de Resíduos (classe II). Local de adequação (condicionante 09)
Fonte: SUPRAM-NM, 2014.

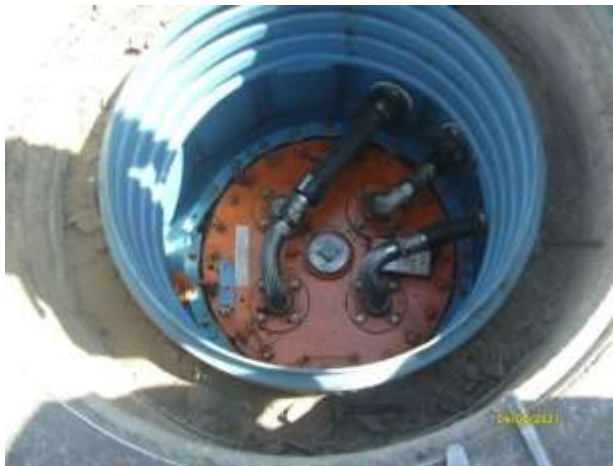
As bombas, filtros de diesel, pontos de visita e descarga dos tanques estão providos com câmaras de contenção - SUMP's, que tem a finalidade de conter combustíveis provenientes de eventuais vazamentos. Cabe destacar que todas as bombas de abastecimento estão equipadas com checkvalves.

Figura 06: SUMP da boca de visita do tanque de combustível.
Fonte: SUPRAM-NM, 2014.

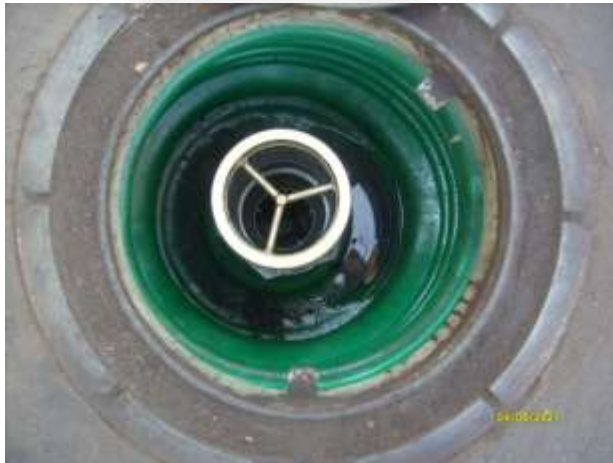
Nas áreas de descarga de combustível, assim como no entorno das bocas de visitas dos tanques, o piso é concretado com canaletas interligadas a caixa SAO. No entanto o arranjo das canaletas deve ser alterado, tendo em vista que a mesma não abrange somente a descarga, mas também as bocas de visita, ficando dessa forma exposta às contribuições de águas pluviais, o que acarretará interferência na eficiência da caixa SAO. Verifica-se também, em algumas áreas, que as canaletas estão tampadas por concreto, não exercendo nenhuma função. Nesse sentido será condicionada a adequação, para que sejam instaladas as canaletas somente ao redor da área de descarga, interligando-as, sob a superfície, com a canaleta da pista de abastecimento.

Figura 07: SUMP área de descarga.
Fonte: SUPRAM-NM, 2014.

| Empreendedor: Posto Salmeron Ltda. Empreendimento: Posto Salmeron Ltda. CNPJ: 23.897.994/0001-96 Município: Pirapora - MG Atividade: Postos revendedores, postos de abastecimento, instalações de sistemas retalhistas e postos flutuantes de combustíveis. Código DN 74/04: F-06-01-7 Processo: 01546/2001/004/2014. Validade: 06 anos | | |
|--|---|---|
| 03 | Executar adequação das canaletas que estão fora da projeção da cobertura. Instalar canaletas somente ao redor da área de descarga, interligando-as, sob a superfície, com a canaleta da pista de abastecimento. Apresentar a ART do profissional habilitado que projetou e executou a obra. | 120 dias após a concessão da licença |

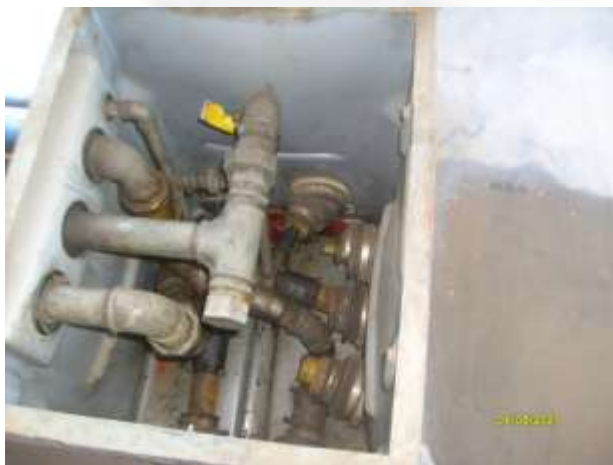
Figura 08: SUMP nas conexões.
Fonte: SUPRAM-NM.

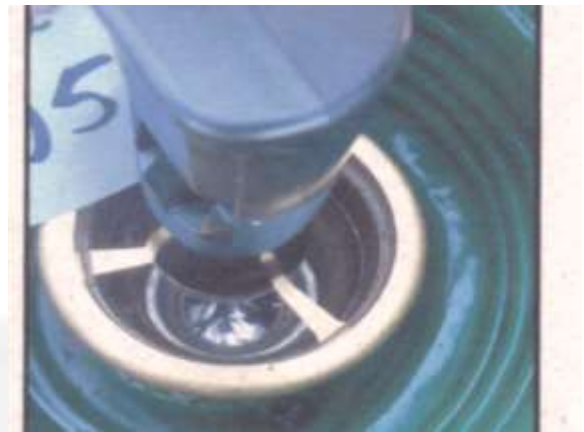
As descargas estão equipadas por dispositivos de segurança, anti-transbordamento, como a descarga selada, válvula anti-transbordo e cruzeta. No que concerne o monitoramento dos estoques de combustíveis, segundo as informações apresentadas pelo empreendedor, é realizado de forma manual, através de réguas.

Figura 09: Válvula ante transbordamento.
Fonte: SEAM, 2015.

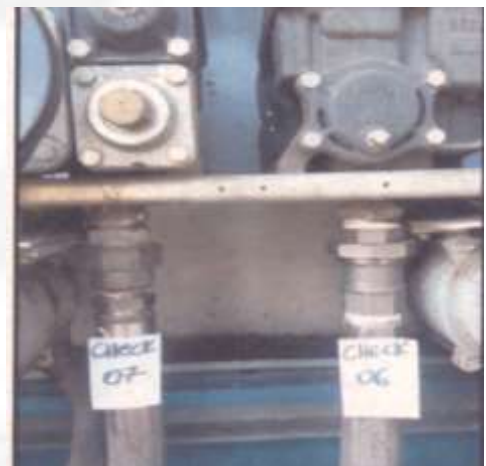
Figura 10: Check-Valve das bombas de combustíveis.
Fonte: SEAM, 2015.

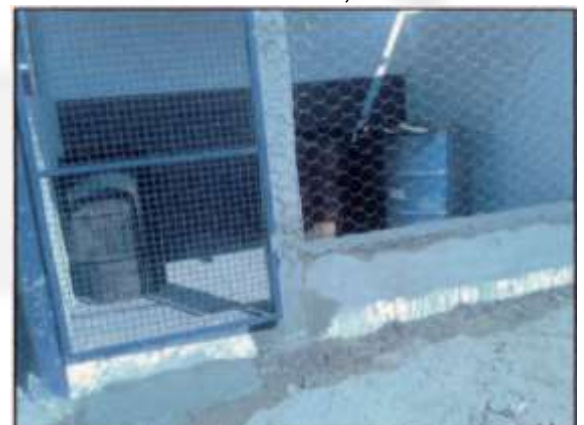
Os de natureza industrial, classe I, são todos armazenados em tambores que se encontram em local, restrito, coberto, concretado e com dique de contenção. Posteriormente são recolhidos pela PROA Resíduos Ltda., empresa licenciada ambientalmente. A PROA somente realiza o transporte, o tratamento e disposição final ficam a cargo da UMWELT BRASIL LTDA, empresa devidamente licenciada.

Figura 11: galpão de armazenamento de resíduos sólidos perigosos.
Fonte: SEAM Engenharia Ambiental Ltda.
