**PARECER ÚNICO Nº 0285603/2015 (SIAM)**

| <b>INDEXADO AO PROCESSO:</b><br>Licenciamento Ambiental | <b>PA COPAM:</b><br>00852/2009/002/2013 | <b>SITUAÇÃO:</b><br>Sugestão pelo Indeferimento |
| <b>FASE DO LICENCIAMENTO:</b><br>Revalidação de Licença de Operação<br>- RevLO | <b>VALIDADE DA LICENÇA:</b> | |

| <b>EMPREENDEDOR:</b> Estamparte Serigrafia Têxtil Ltda. | <b>CNPJ:</b> 10.563.242/0001-47 | |

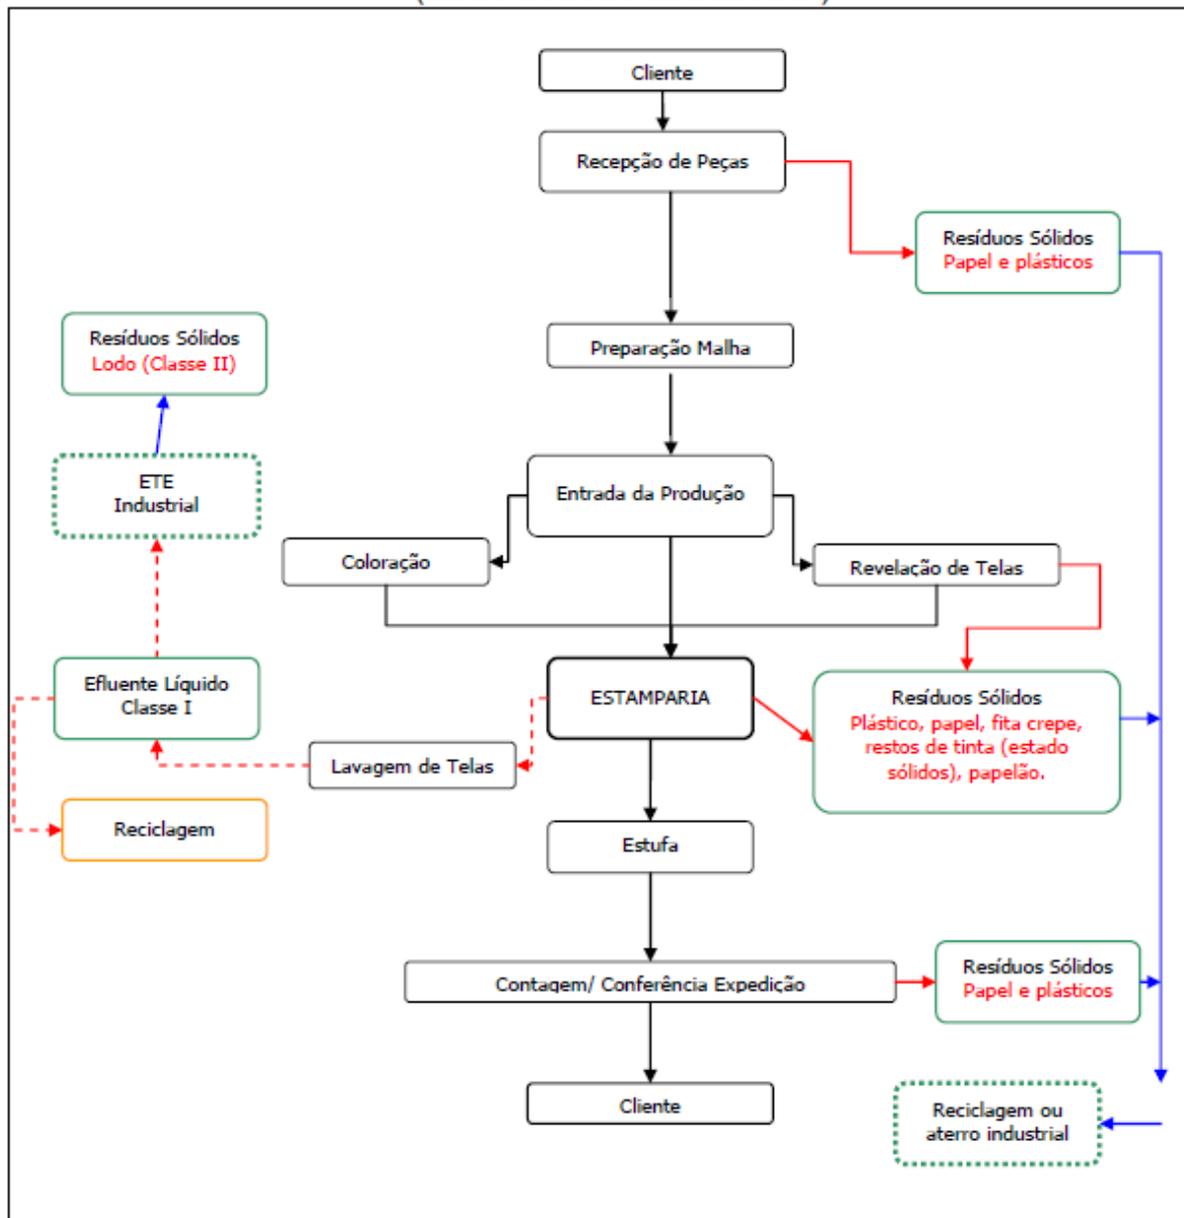
### FLUXOGRAMA DO PROCESSO INDUSTRIAL (SERIGRAFIA OU ESTAMPARIA)

O fluxograma do processo produtivo segue na figura abaixo, juntamente com os aspectos e impactos ambientais devidamente identificados e explicitados, pertinentes ao fluxo de produção.

**Recebimento:** Quando as peças são recebidas passam primeiramente por uma contagem para verificação de defeitos. Após a contagem, as peças são separadas e enviadas ao setor definido para dar continuidade ao processo.

**Revelação:** Neste setor são confeccionadas as telas utilizadas na silcagem. As telas são preparadas com a colocação do nylon sobre os quadros de madeiras com utilização de

grampos. Depois de montadas as telas, uma emulsão é esparramada pelas mesmas. Depois de seca, a tela é levada para a mesa de revelação onde o desenho é impresso e só então a tela é encaminhada para a estamparia. Nesta área são gerados resíduos sólidos como papelão, plásticos e estes também são encaminhados para reciclagem.

**Silcagem ou Estamparia:** Aqui são realizados os serviços de silcagem. As peças são encaminhadas para a mesa de silcagem, onde são esticadas sobre as marcações definidas. Depois das peças estarem esticadas são colocadas as telas e sobre estas, por meio de um pincel são espalhadas as tintas escolhidas. Depois de seca a peça é enviada para outros setores para posteriores acabamentos.

Depois de terminada a silcagem, as telas que foram utilizadas com tinta a base água são lavadas e seu efluente é encaminhado para ETEI. Nas telas que não foram usadas tinta a base água é utilizado solvente-querosene para limpeza. O efluente desta lavagem com solvente é recolhido em um recipiente e reaproveitado. As estopas utilizadas nesse processo de limpeza são separadas e deverão ser enviadas a empresas licenciadas.

**Embalagem e expedição:** é a etapa final do processo produtivo, refere-se à colocação do produto em sua embalagem final. Nesta etapa são usados plásticos e caixas de papelão, cujos resíduos gerados são geralmente desses materiais.

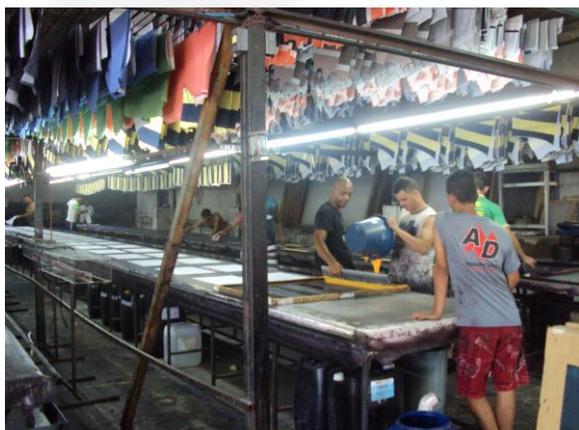
Foto 1: Fase manual do processo produtivo

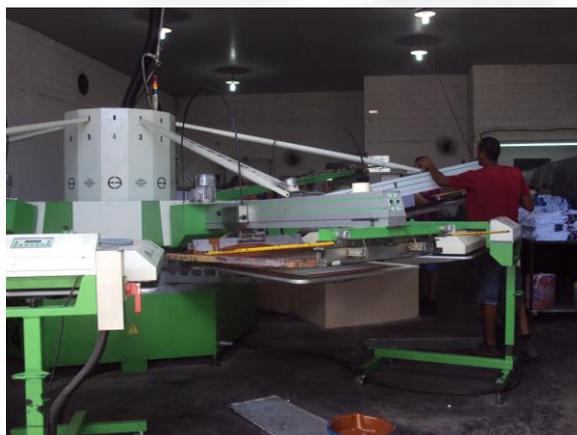
Foto 2: Fase mecanizada do processo produtivo

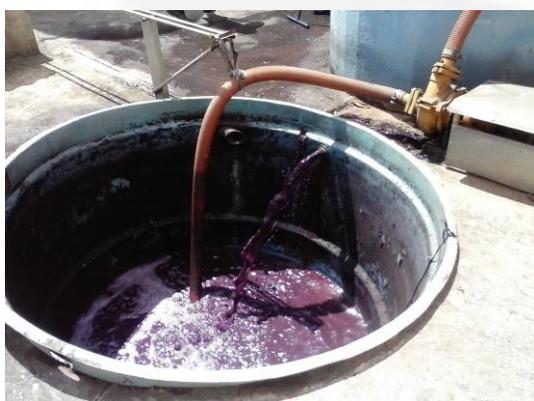
Foto 3: Estação de tratamento de efluentes industriais.

O efluente gerado na limpeza de pisos, recipientes de tintas, telas e do efluente gerado na lavanderia é enviado para uma estação de tratamento de efluentes industriais constituída de tratamento físico-químico e leitos de secagem para o lodo. Após o tratamento dos efluentes, estes são encaminhados para a rede de coleta pública da COPASA.

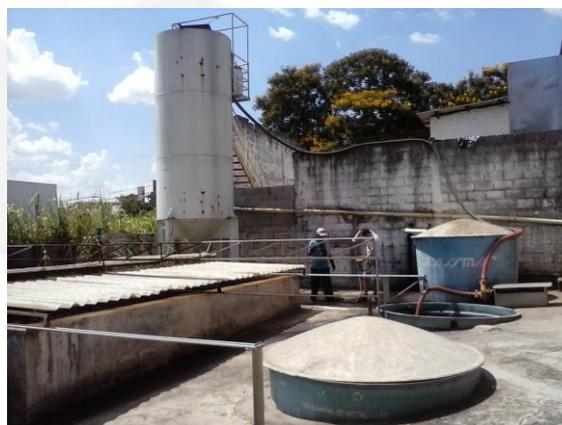
Foto 4: Estação de tratamento de efluentes industriais – chegada do efluente, tratamento físico-químico e leito de secagem do lodo

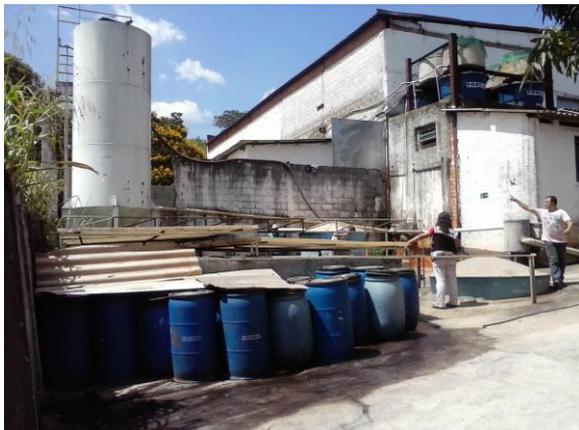
Foto 5: Bombonas contendo lodo do tratamento de efluentes

O lodo gerado na ETE e na ETEI são encaminhados para a empresa Pró-Ambiental (CNPJ N ° 06.030.279/0001-32, LO N° 047/2012, válida até 14/05/2016). O lodo é armazenado em bombonas fechadas, em local impermeabilizado.

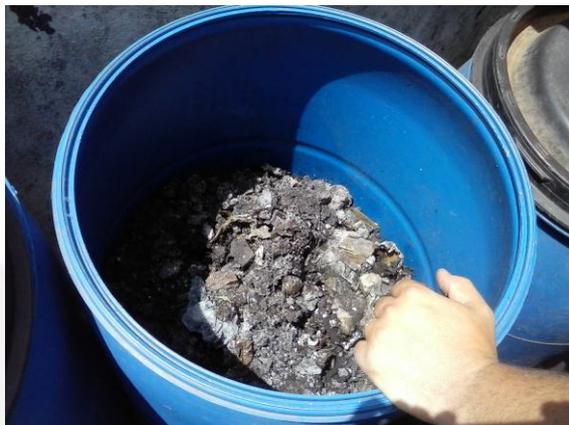
Foto 6: Lodo do tratamento de efluentes.

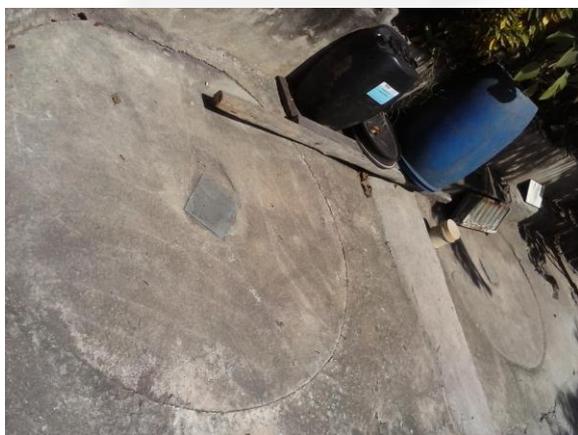
Foto 9: Fossa séptica.

Os efluentes líquidos sanitários gerados no empreendimento são tratados por um sistema de fossa-filtro e, posteriormente, encaminhados para a rede pública da COPASA.

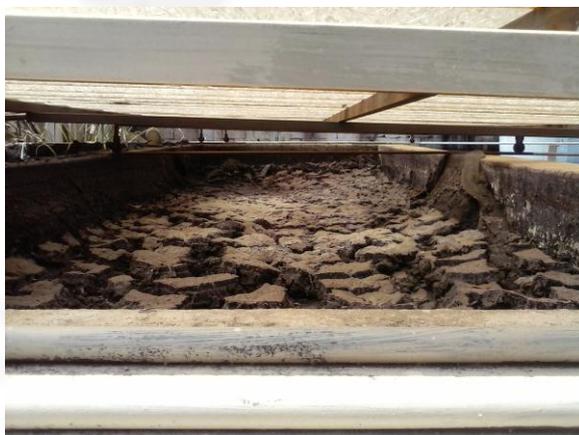
Foto 10: Leito de secagem.

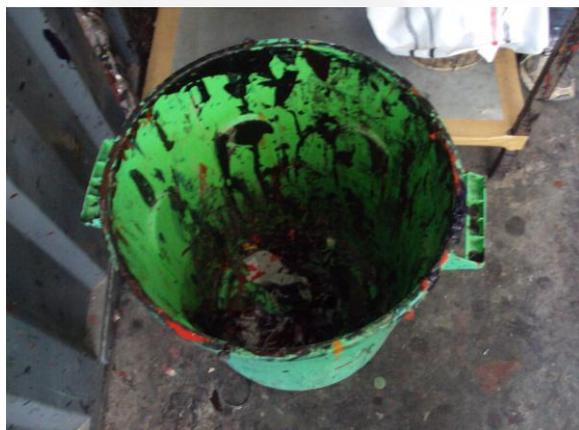
Foto 11: Local de armazenamento de estopas contaminadas

Os trapos, borra de tinta e EPI's contaminadas também são encaminhados para a empresa Pró-Ambiental.

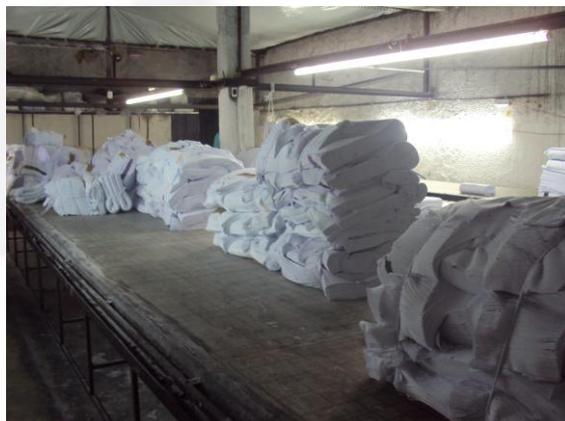
Foto 12: Expedição do produto final
