PARECER ÚNICO Nº 127184764 (SEI)				
INDEXADO AO PROCESSO:		PA SLA:	SITUAÇÃO:	
Licenciamento Ambiental		5457/2025	Sugestão pelo Deferimento	
FASE DO LICENCIAMENTO:	Licença de Operação Corretiva (LOC)	VALIDADE DA LICENÇA: 06 ANOS		
EMPREENDERDOR:	MINERACAO BELA VISTA LTDA	CNPJ:	24.867.893/0001-35	
EMPREENDIMENTO:	MINERACAO BELA VISTA LTDA	CNPJ:	24.867.893/0001-35	
MUNICÍPIO(S):	Lagoa Grande	ZONA:	Rural	
COORDENADAS GEOGRÁFICAS (inicial e final) (DATUM): WGS 84		LAT/X 17°43'01"S 17°39'51"S	LONG/Y 46°20'17"O 46°21'15"O	
LOCALIZADO EM UNIDADE DE CONSERVAÇÃO:				
<input checked="" type="checkbox"/> INTEGRAL <input type="checkbox"/> ZONA DE AMORTECIMENTO <input type="checkbox"/> USO SUSTENTÁVEL		<input checked="" type="checkbox"/> NÃO		
BACIA FEDERAL:	Rio São Francisco	BACIA ESTADUAL:	Rio Paracatu	
UPGRH SF4	SUB-BACIA: Rio da Prata			
CÓDIGO:	ATIVIDADE OBJETO DO LICENCIAMENTO (DN COPAM 217/17):	CLASSE	CRITÉRIO LOCACIONAL

A-03-01-8	Extração de areia e cascalho para utilização imediata na construção civil.	4	0	
CRITÉRIO LOCACIONAL INCIDENTE: 0				
CONSULTORIA/RESPONSÁVEL TÉCNICO:		REGISTRO: CREA MG0000241594D MG ART: MG20243594953		
RELATÓRIO DE VISTORIA: 505523/2025			DATA: 21/05/2025	
E

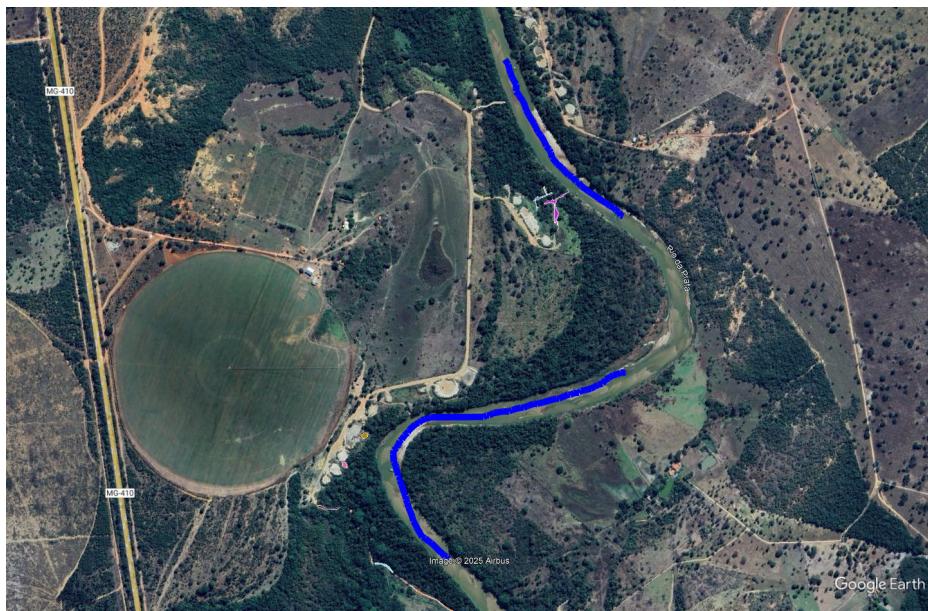
Imagen 02: Trecho para extração de areia autorizado nesse parecer.

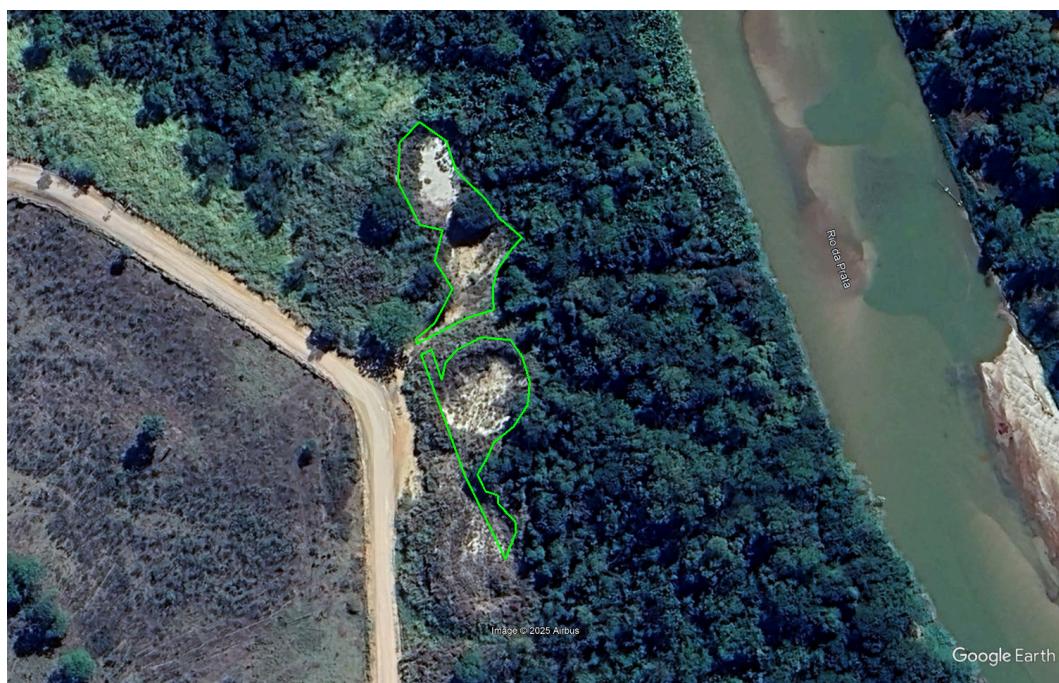
Imagen 04: Imagem de satélite com a identificação da a área do PRADA em verde (Latitude: 17°40'58.83"S/ Longitude: 46°21'39.95"O).

Para as intervenções irregulares que dispõe de alternativa locacional (portos), o empreendedor irá promover a desocupação da área e sua devida reconstituição com vegetação nativa, conforme Projeto de Recuperação de Áreas Degradadas ou Alteradas (PRADA) apresentado (documento SEI!IMG 126764183). A área total de recuperação é de 4,454 hectares e sua execução será condicionada nesse parecer. As imagens a seguir apresentam essas áreas:

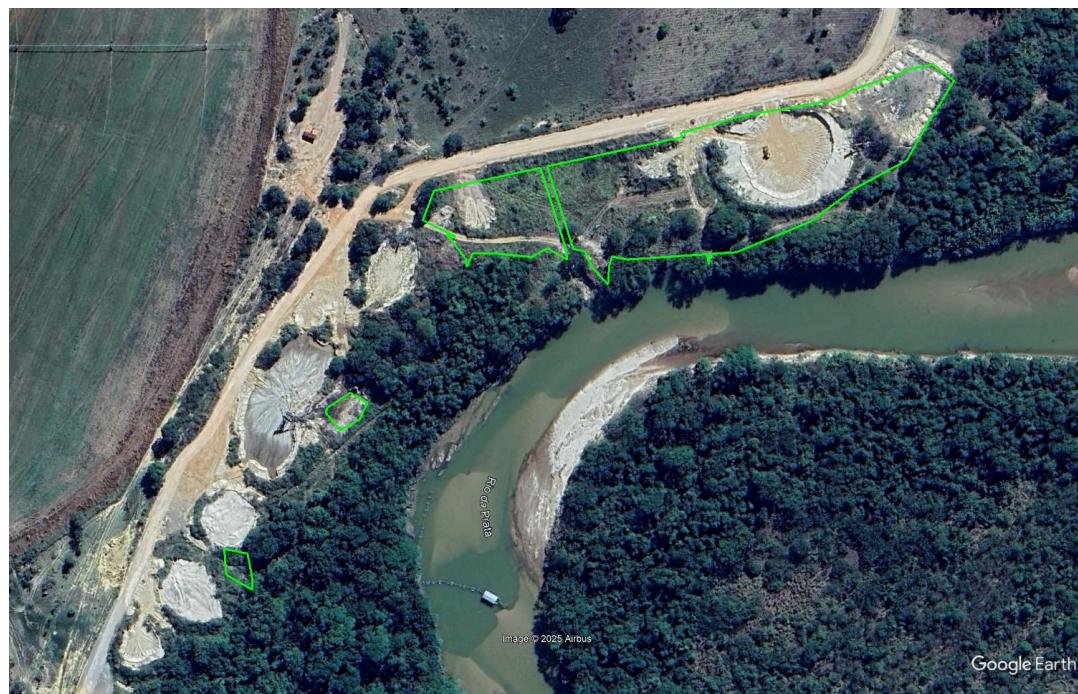
Imagen 05: Imagem de satélite com a identificação da a área do PRADA em verde (Latitude: 17°41'26.31"S / Longitude: 46°21'43.47"O).

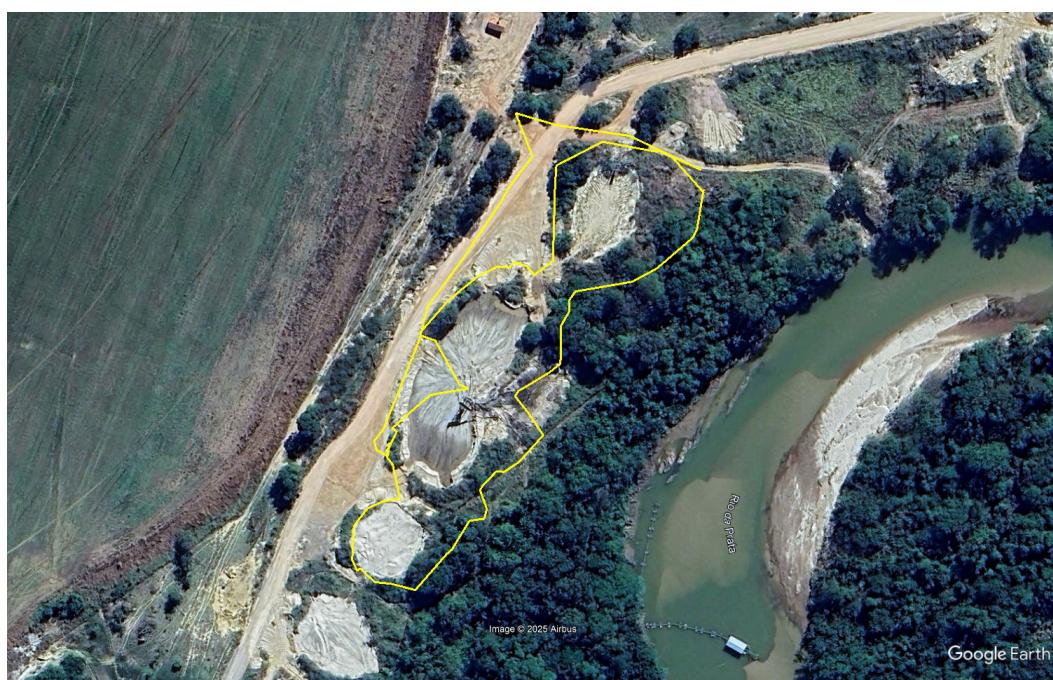
O empreendimento possui Documento Autorizativo para Intervenção Ambiental (DAIA 37.255-D) para intervenção em APP sem supressão de vegetação nativa em 1,0834. No local se encontra instalado um porto de areia com suas estruturas (peneiras, caixas de decantação e canais de drenagem). A área, antes da instalação dessas estruturas, era considerada área de uso consolidado de atividade agrossilvipastoril. Dessa maneira, por ter obtido autorização do órgão ambiental para intervenção e por se tratar de atividade de interesse social, sugere-se a permanência do referido porto. A imagem a seguir apresenta essa área:

Imagen 06: Porto de areia instalado com DAIA.

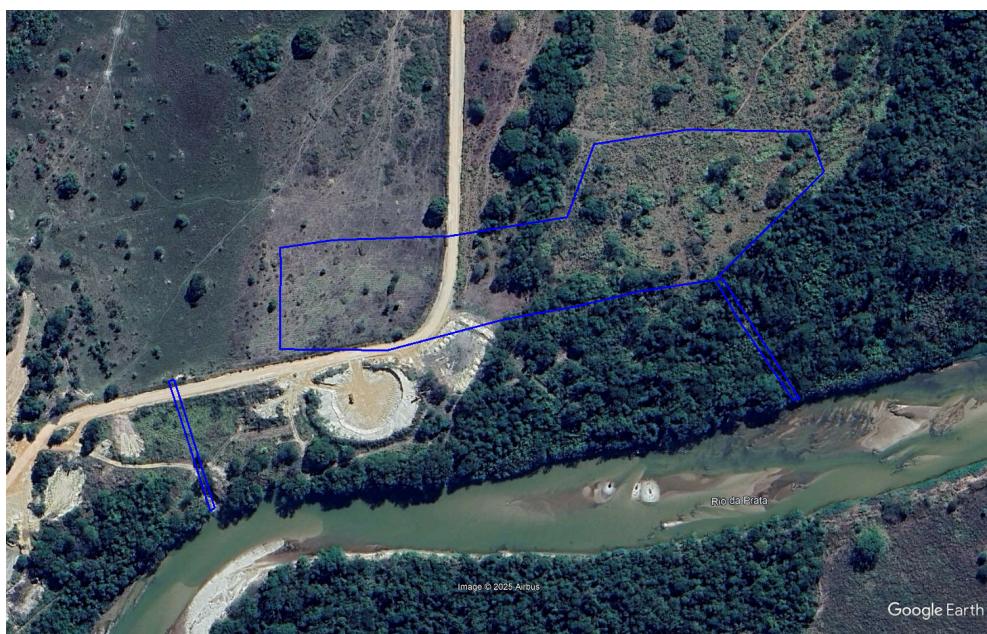
O empreendedor requer também o corte ou aproveitamento de 151 árvores isoladas nativas vivas localizadas em área comum e intervenção em APP sem supressão de vegetação em 0,1 hectares para a instalação de novo porto de armazenamento de areia e respectivos canais de drenagem de retorno de água para o rio. Para levantamento dos indivíduos foi realizado o censo florestal, onde ainda se identificou a presença de 6 ipês amarelos, espécimes protegidas ou imunes de corte, conforme Lei Estadual 20.308/2012. Sugere-se a concessão da autorização para supressão acima citada. A imgam a seguir apresenta a área onde os indivíduos se encontram:

Imagen 07: Polígono de supressão das árvores isoladas e intervenção em APP sem supressão de vegetação para instalação de novo porto.

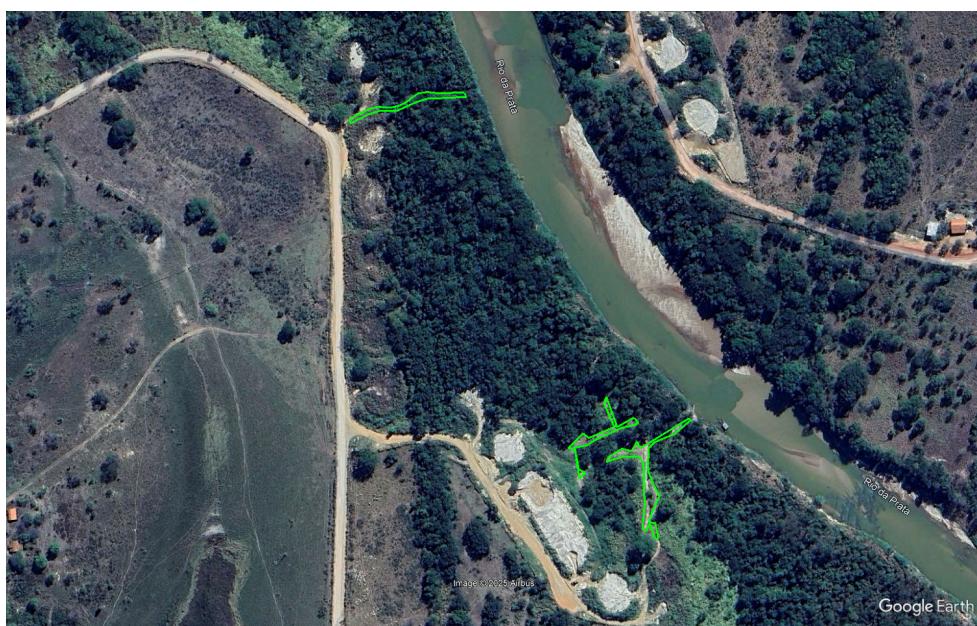
Por fim, o empreendedor requer, através de Documento Autorizativo para Intervenção Ambiental em caráter corretivo, a permanência de 0,1673 hectares de estruturas de acesso ao leito do rio. Por se tratar de intervenções que não dispõem de outra alternativa técnica locacional, sugere-se a concessão desse DAIA em caráter corretivo. A imagem a seguir apresenta a localização dessas estruturas.

Imagen 08: Intervenções em APP onde sugere-se concessão de DAIA corretivo.
