| PARECER ÚNICO Nº 140/2017 | | Protocolo (SIAM) Nº 1154022/2017 | |
| FASE DO LICENCIAMENTO: Licença de Operação Corretiva – LOC | | VALIDADE DA LICENÇA: 10 anos | |
| EMPREENDEDOR: Inova Biotecnologia Saúde Animal S/A | CNPJ: 08.3109.685/0001-10 | | |
| CÓDIGO: C-05-01-0 | ATIVIDADE OBJETO DO LICENCIAMENTO (DN COPAM 74/04): Fabricação de vacina (oleosa p/ febre aftosa) - porte grande e alto potencial poluidor | | CLASSE 6 |

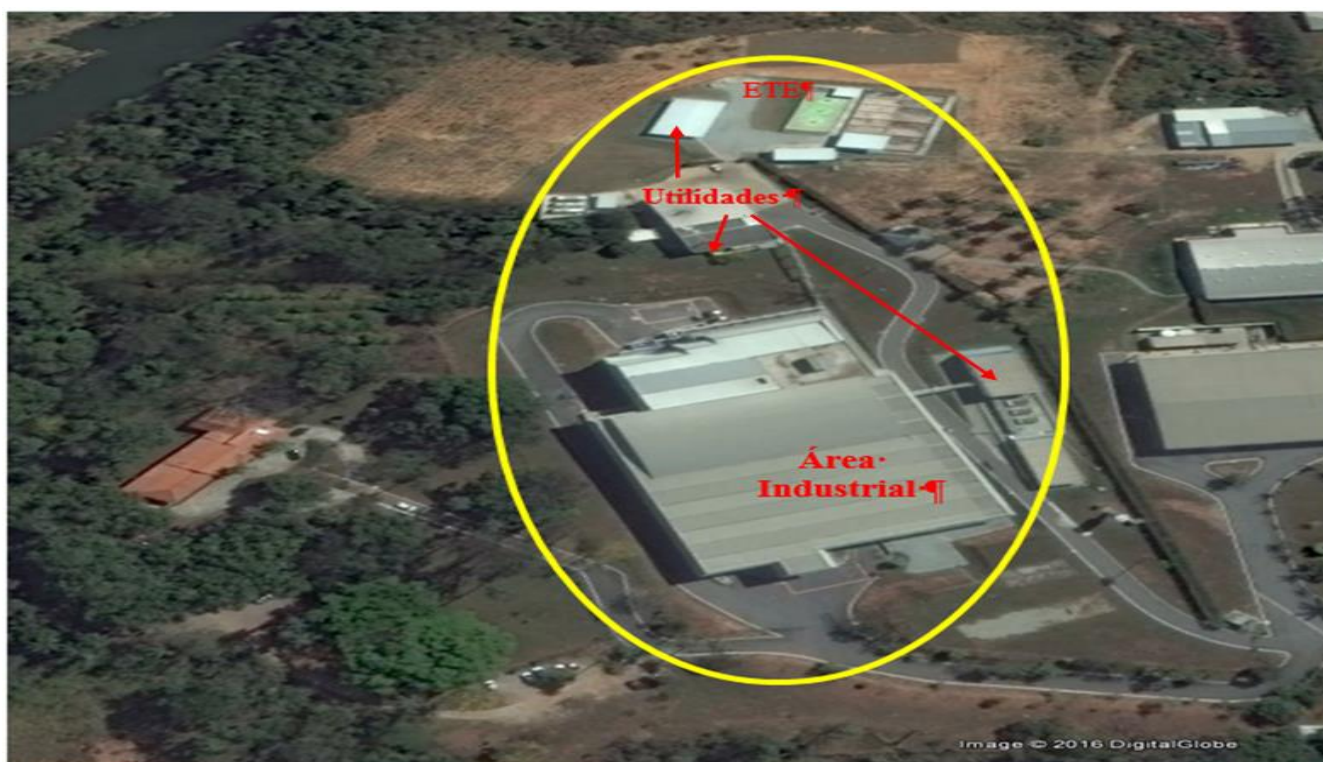
Figura I - Imagem atualizada do empreendimento com a visualização do entorno em amarelo e principais instalações.

A seguir temos a imagem do empreendimento evidenciando o perímetro do mesmo (destaque em amarelo) e a situação locacional no distrito industrial de Juatuba com a indicação das principais instalações do empreendimento.

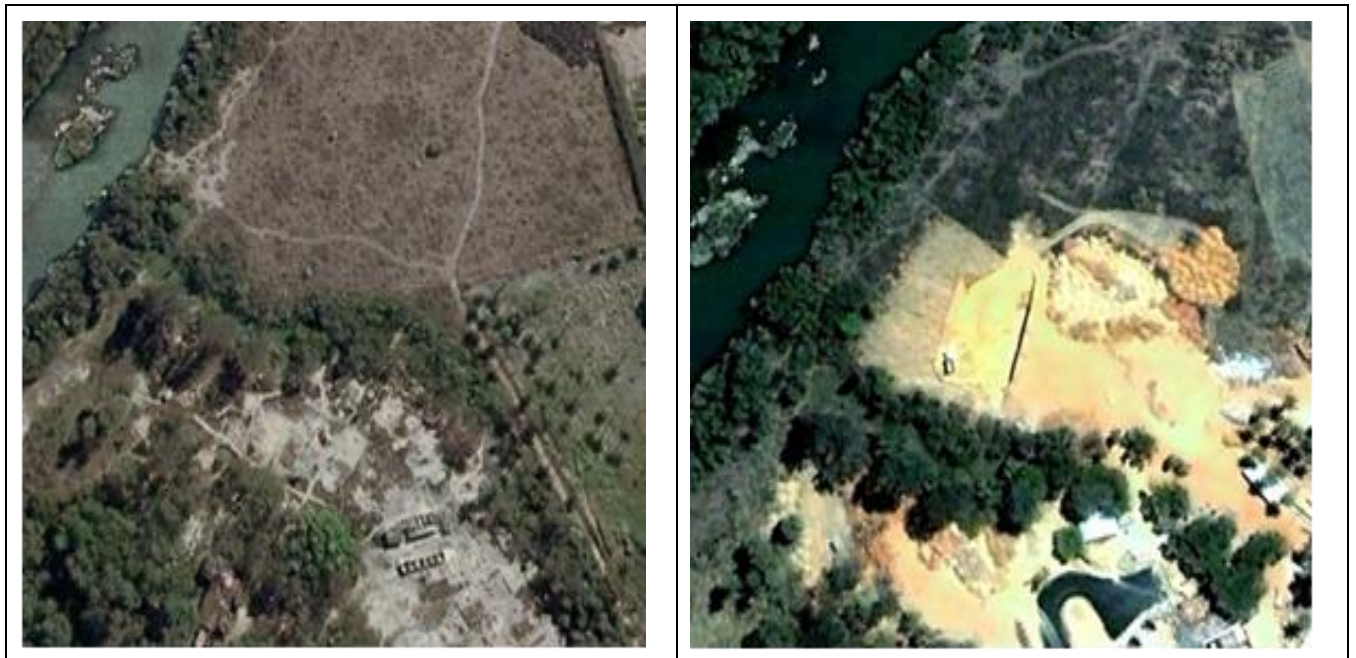
Figura 2 – Mosaico imagens pretéritas do território do empreendimento:

Por meio do histórico de imagens coletadas no site Google Earth de modo a dar a circunstâncias do uso e ocupação do solo em caráter pretérito, observa-se a evolução até a redefinição do limite da APP, conforme a seguir:

Área antes do empreendimento – 06/08/2006

Área na instalação empreendimento – 14/09/2007

Esta área foi objeto do devido processo de autorização de intervenção ambiental - AIA em APP, formalizado pelo PA nº 7183/2015, avaliado concomitantemente à regularização ambiental deste empreendimento, no qual preconiza uma intervenção de 4.000 m² para a realização do descomissionamento da ETE antiga, reconformação do relevo e revegetação com espécies nativas. Todas as tratativas referentes a esta intervenção foram consignadas em TAC, assinado entre o empreendedor e a Supram CM.

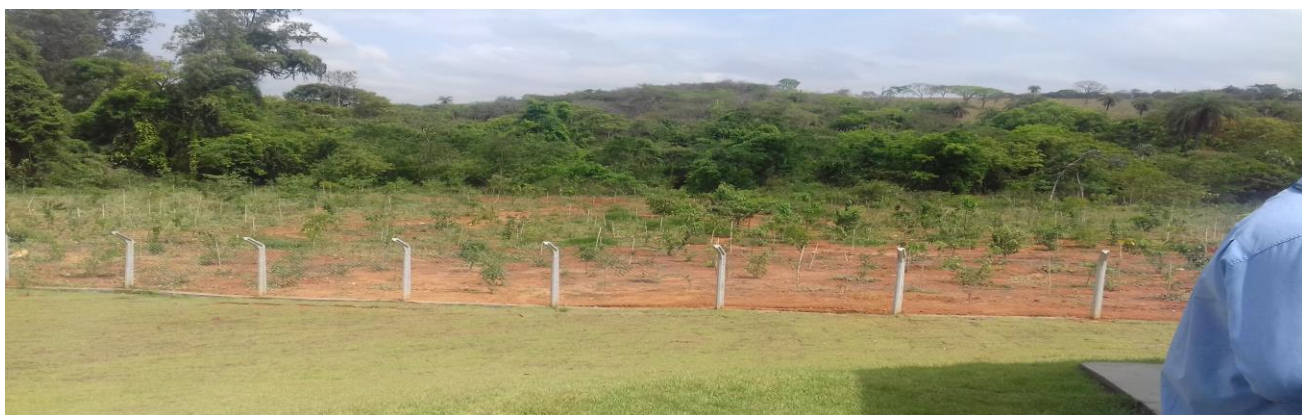
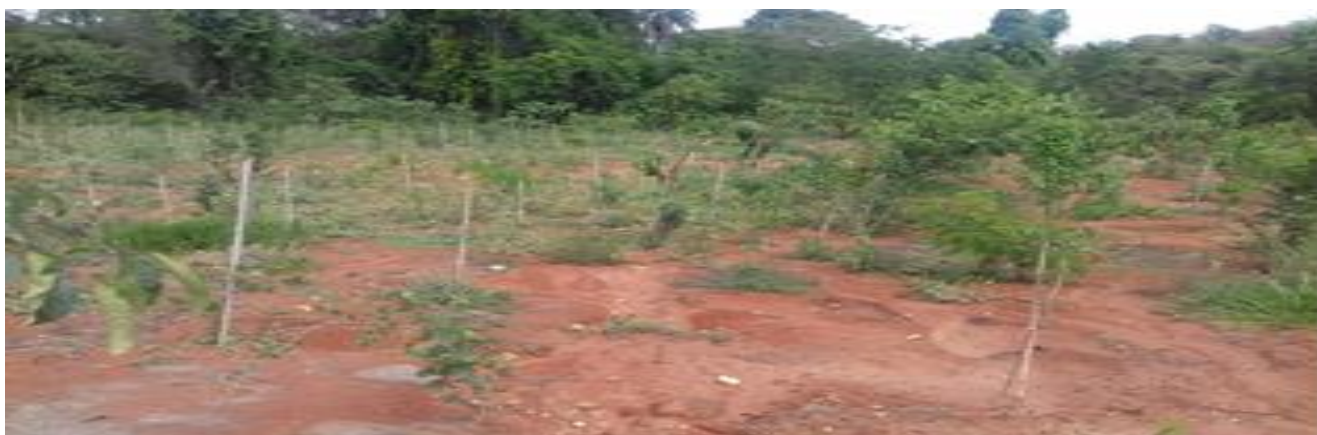
Figuras 4 e 5 – Visão geral e próxima da área de APP – Rio Paraopeba em processo de restauração:

A título de informação tem-se o documento sob protocolo R0338535/2016 de 10/11/2016 que, por meio de relatório fotográfico, comprova o devido preparo, plantio e condição das mudas de espécies nativas. A seguir, a título de ilustração, apresenta-se a situação atualizada na área:

Baseado na constatação da vistoria supracitada, entende-se que a recuperação desta área encontra-se de acordo com as premissas técnicas e vem atingindo o êxito esperado.

Para recuperação dessa área, foi consignada em TAC, no item 6, referente às obrigações da compromissária, a apresentação de Projeto Técnico de Recuperação da Flora – PTRF, que foi apresentado através do protocolo R0508696/2015. Este PTRF foi elaborado pela empresa Gedam Meio Ambiente propondo a **reabilitação** da APP anteriormente ocupada com a antiga ETE do empreendimento, em área total de 4.000m², com ação de revegetação com espécies arbustivas e arbóreas, com cronograma de implantação de 1 ano mais os devidos acompanhamentos e tratamentos culturais necessários. Este mérito técnico foi proposto por profissional competente, o Engenheiro Florestal Cláudio Barbosa Soares, acompanhado pela respectiva ART específica, emitida junto ao CREA -MG sob o nº 142015000000027772461, de 06 de novembro de 2015.

O acompanhamento da execução deste PTRF foi realizado através da elaboração de relatórios técnicos, cuja apresentação foi consignada em aditamento de TAC, bem como pela vistoria técnica realizada pela equipe da Supram CM em 22/09/2016, formalizada pelo auto de fiscalização nº 78190/2016 (protocolo Siam 1119115/2016).
