1. AUTO DE FISCALIZAÇÃO: Nº **163199**

6. Local da Fiscalização
 01. Endereço: Rua, Avenida, Rodovia, Fazenda, etc.
Fazenda Tamanduá
 02. Nº. / KM: _____ 03. Complemento: _____ 04. Bairro/Logradouro/Distrito/Localidade: zona rural
 05. Município: Paracatu - MG 06. CEP: 318.600-000 07. Fone: _____
 08. Referência do local: _____

CONTINUAÇÃO DO AUTO DE FISCALIZAÇÃO: Nº 163199/2018

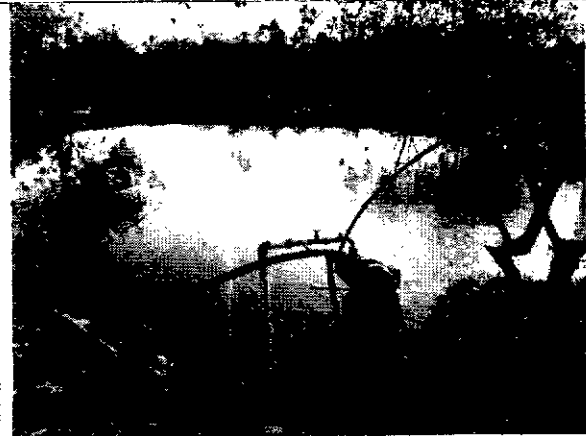
B. 01 (uma) captação direta em canal do desvio à coordenada geográfica 17°26'28.24"S e 46°46'30.74"O (datum WGS 1984), com a finalidade de consumo humano, autorizado pela Certidão de Registro de Uso da Água, processo de cadastro nº 15785/2016, válida até 13 de maio de 2019 (Foto 7);

Foto 7. Captação superficial.

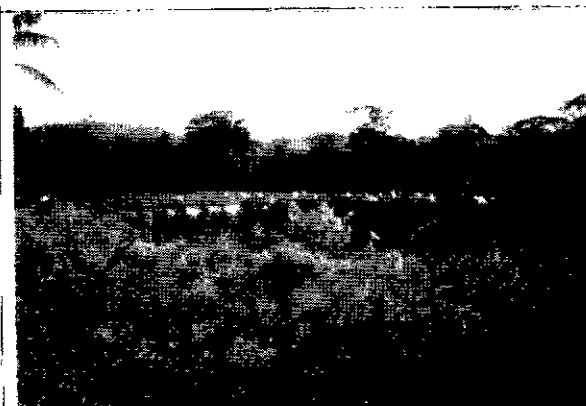
5. A atividade de bovinocultura é devolvida em uma área de pastagem menor que 200 ha (duzentos hectares), parte dela abrange uma Área de Preservação Permanente – APP de 1,03 ha (uma hectare e três ares) em torno da coordenada geográfica 17°26'40.92"S e 46°46'32.21"O (datum WGS 1984), havendo o pisoteio de todo o leito do córrego Tamanduá (Fotos 9 e 10);

Foto 9. Bovinocultura em APP.
