**PARECER ÚNICO Nº 1275198/2017 (SIAM)**

<b>INDEXADO AO PROCESSO:</b> Licenciamento Ambiental	<b>PA COPAM:</b> 02031/2002/006/2012	<b>SITUAÇÃO:</b> Sugestão pelo Deferimento
<b>FASE DO LICENCIAMENTO:</b> Licença de Instalação Corretiva – LIC		<b>VALIDADE DA LICENÇA:</b> 06 anos

<b>EMPREENDEDOR:</b> Radil Alimentos Ltda.	<b>CNPJ:</b> 03.341.066/0001-33			
<b>EMPREENDIMENTO:</b> Radil Alimentos Ltda.	<b>CNPJ:</b> 03.341.066/0001-33			
<b>MUNICÍPIO:</b> Itapecerica	<b>ZONA:</b> Distrito Industrial			
<b>COORDENADAS GEOGRÁFICA (DATUM):</b> WGS84	<b>LAT/Y</b> 7.736.435	<b>LONG/X</b> 490.220		
<b>LOCALIZADO EM UNIDADE DE CONSERVAÇÃO:</b>				
<input type="checkbox"/> INTEGRAL	<input type="checkbox"/> ZONA DE AMORTECIMENTO	<input type="checkbox"/> USO SUSTENTÁVEL	<input checked="" type="checkbox"/> X	<input type="checkbox"/> NÃO
<b>BACIA FEDERAL:</b> Rio São Francisco		<b>BACIA ESTADUAL:</b> Rio Pará		
<b>UPGRH:</b> SF2 – Rio Pará		<b>SUB-BACIA:</b> Rio Itapecerica		
<b>CÓDIGO:</b> D-01-02-3	<b>ATIVIDADE OBJETO DO LICENCIAMENTO (DN COPAM 74/04):</b> Abate de animais de pequeno porte (aves, coelhos, rãs, etc.).	<b>CLASSE</b> 5		
<b>CONSULTORIA/RESPONSÁVEL TÉCNICO:</b> Lucas Ohara e Silva

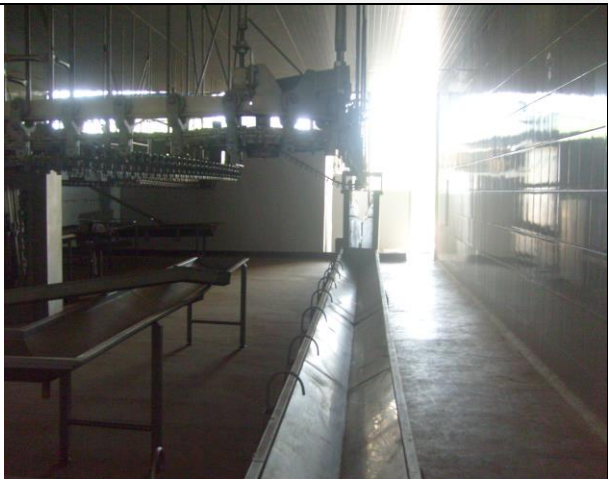
**Foto 2.** Galpão referente à ampliação

Para finalizar a ampliação do empreendimento se faz necessária apenas a aquisição do restante dos equipamentos e realizar o acabamento do novo galpão: pisos, azulejos, etc.

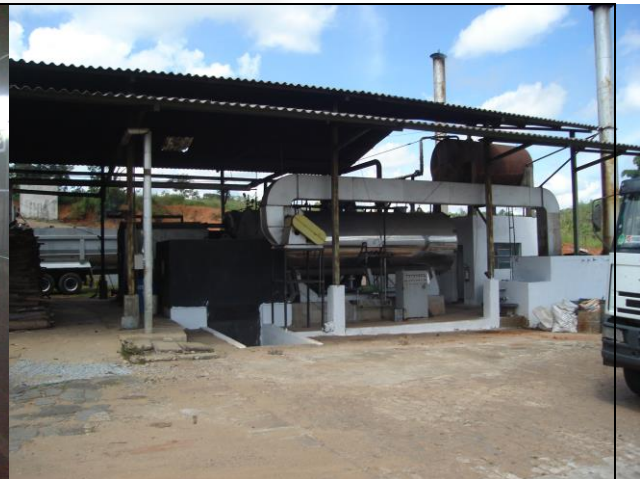
**Foto 3.** Caldeira

- Efluentes atmosféricos: com a ampliação da capacidade produtiva do empreendimento haverá um aumento no consumo da lenha utilizada nas 02 caldeiras e, conseqüentemente, maior concentração de emissão de material particulado.

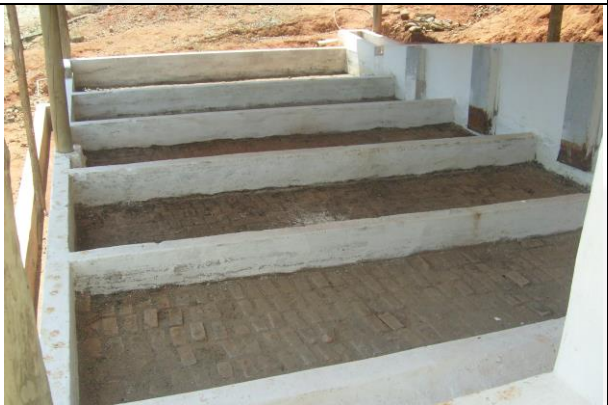
**Foto 4.** Leito de secagem do lodo da ETEI

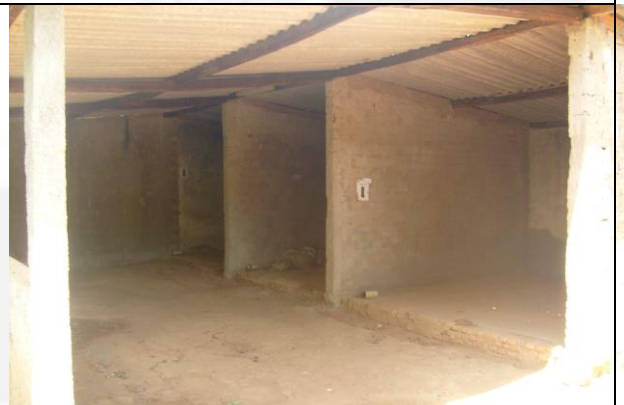
**Foto 5.** Depósito temporário de resíduos sólidos

A empresa apresentou justificativa, através do protocolo R0233011/2017 de 05/09/2017, de que atualmente o galpão de resíduos sólidos não está localizado em APP, tendo em vista a alteração da definição de APP pela Lei 20.922/2013 (código florestal mineiro):

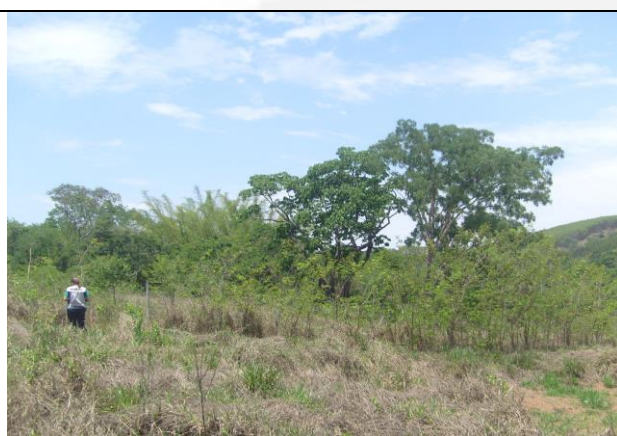
**Foto 6.** Reserva Legal

Em relação à Reserva Legal do imóvel sob matrícula 15.865, a área é caracterizada por pastagem com presença de indivíduos arbóreos isolados. Ressalta-se que a área se encontra cercada. Será condicionada, neste parecer, a apresentação de um Projeto Técnico de Reconstituição da Flora (PTRF) com a finalidade de recomposição florestal da área de Reserva Legal.

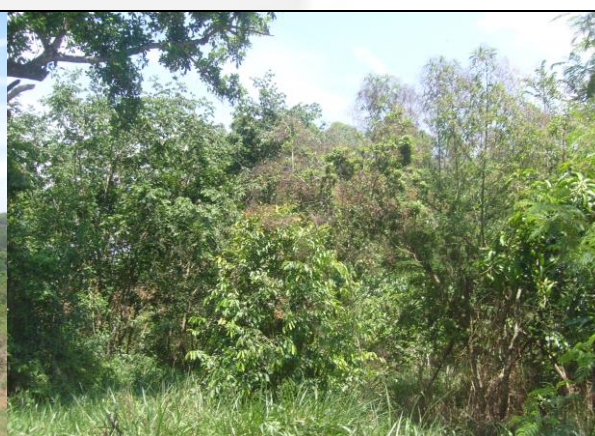
**Foto 7.** Área de Preservação Permanente proposta para compensação pela intervenção em APP, em atendimento à Resolução CONAMA 369/2006.

O empreendedor, como proposta para compensação pela intervenção em APP (Resolução CONAMA 369/2006), apresentou uma área onde foi realizado o plantio de mudas, no ano de 2012, em área considerada como Área de Preservação Permanente à época. A área proposta foi considerada satisfatória pelo órgão ambiental, entretanto verificou-se a necessidade de apresentação de um Projeto Técnico de Reconstituição da Flora, a fim de promover a efetiva recomposição da área, com aplicação de técnicas de enriquecimento e adensamento.

A área apresentada como proposta possui 0,02,30 ha, uma vez que no parecer da LOC não foi computada a área para passagem da tubulação da ETE na APP do Ribeirão Vermelho

O Projeto Técnico de Reconstituição da Flora (PTRF) foi apresentado e aprovado pela equipe da SUPRAM ASF. O responsável pela elaboração do referido projeto é o Agrônomo Juarez Aparecido Pedrosa, tendo sido juntada sua ART aos autos. O empreendedor será condicionado no Anexo I deste parecer a executar o PTRF conforme seu cronograma de execução.

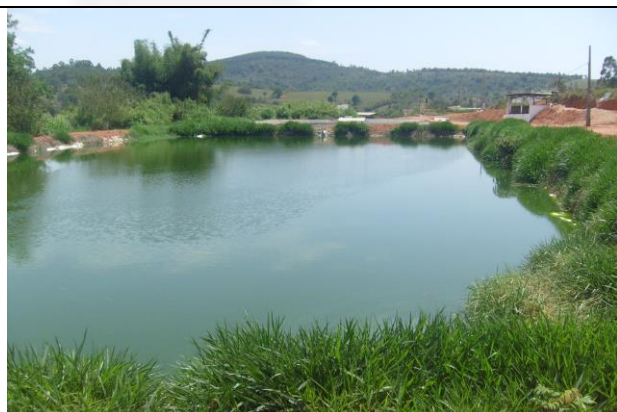
**Foto 8.** Lagoa da ETEI.

A ETEI do empreendimento é composta por filtro, tanque de acumulação, flotador, biodigestor e 02 lagoas de decantação.

De acordo com o projeto apresentado pelo empreendedor, à ETEI possui capacidade de tratamento de efluentes líquidos industriais até o limite de abate de 135.000 cabeças de aves/dia. Logo, a estação de tratamento suporta o abate de 98.000 cabeças/dia que a capacidade obtida com a ampliação das atividades.
