**PARECER ÚNICO Nº 1074446/2014**

<b>INDEXADO AO PROCESSO:</b> Licenciamento Ambiental Outorga de Captação de Água Subterrânea	<b>PA COPAM:</b> 01413/2001/003/2013 29414/2013	<b>SITUAÇÃO:</b> Sugestão pelo Deferimento Sugestão pelo Deferimento
<b>FASE DO LICENCIAMENTO:</b> Licença de Operação Corretiva		<b>VALIDADE DA LICENÇA:</b> 04 anos

<b>EMPREENDEDOR:</b> Trialem Combustíveis Ltda	<b>CNPJ:</b> 10.572.553/0001-72	
<b>EMPREENDIMENTO:</b> Trialem Combustíveis Ltda	<b>CNPJ:</b> 10.572.553/0001-72	
<b>MUNICÍPIO:</b> Montes Claros	<b>ZONA:</b> Urbana	
<b>COORDENADAS GEOGRÁFICA (SAD 69):</b> LAT/Y 16° 46' 0,26"S LONG/X 43° 52' 59"W		
<b>LOCALIZADO EM UNIDADE DE CONSERVAÇÃO:</b> <input type="checkbox"/> INTEGRAL <input type="checkbox"/> ZONA DE AMORTECIMENTO <input type="checkbox"/> USO SUSTENTÁVEL <input checked="" type="checkbox"/> NÃO		
<b>BACIA FEDERAL:</b> Rio São Francisco	<b>BACIA ESTADUAL:</b>	
<b>UPGRH:</b> SF10: Bacia do rio Verde Grande.	<b>SUB-BACIA:</b> Córrego Vieira	
<b>CÓDIGO:</b> F-06-01-7	<b>ATIVIDADE OBJETO DO LICENCIAMENTO (DN COPAM 74/04):</b> Postos revendedores, postos de abastecimento, instalações de sistemas retalhistas e postos flutuantes de combustíveis.	<b

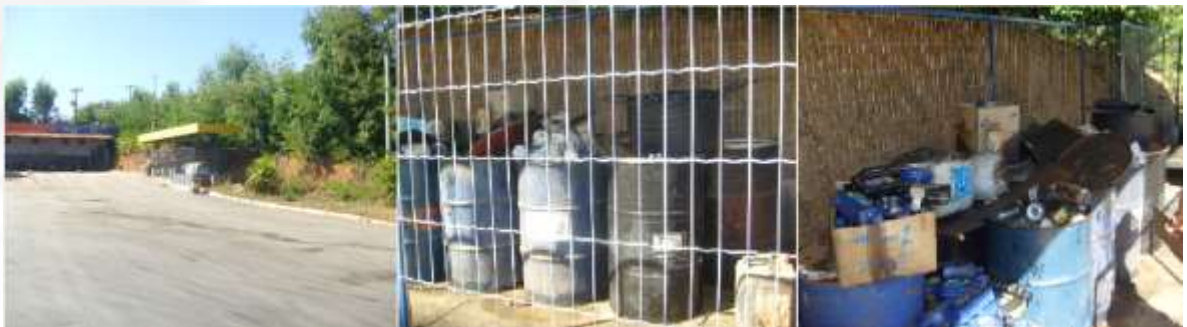
O óleo usado da troca é armazenado em um tanque aéreo, metálico, localizado em uma galpão coberto onde também é armazenado resíduos perigosos (classe 1, NBR 10.004/2004). Este galpão além de possuir acesso restrito também conta com piso concretado, canaletas interligadas a CSAO e um dique de contenção circundando o tanque de armazenamento de óleo trocado.

**Local para armazenamento de óleo usado e resíduos classe I. Fonte: SUPRAM NM (2014)**

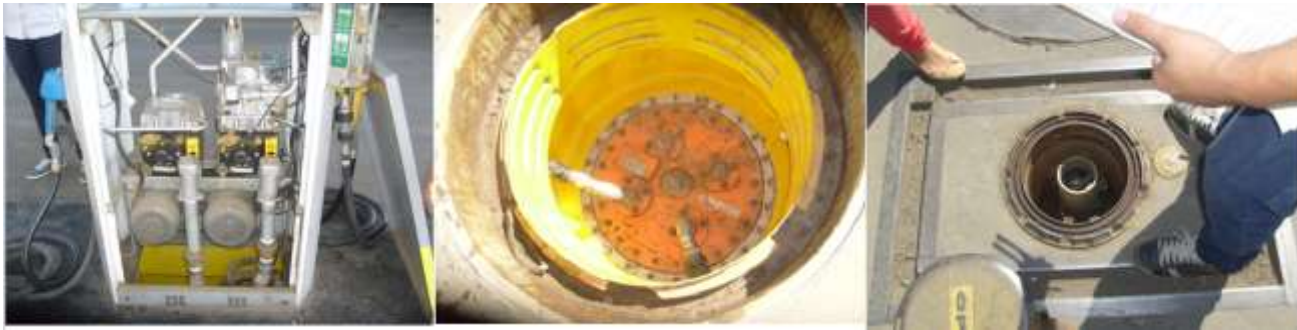
Os equipamentos das linhas subterrâneas de sucção e distribuição são em PEAD. Junto às bombas, filtros de diesel e nos pontos de visita dos tanques e descarga dos tanques estão instalados SUMP's com intuito de conter eventuais vazamentos. Todas as bombas de abastecimento estão equipadas com check valves.

As áreas de descarga de combustível conta com área de piso concretado, canaletas em seu perímetro e instalação de dispositivos de segurança para que ocorra a descarga selada, tais como válvula anti-transbordamento, SUMP e a cruzeta.

**Dispositivos de segurança contra vazamento e transbordamento. Fonte: SUPRAM NM (2014)**

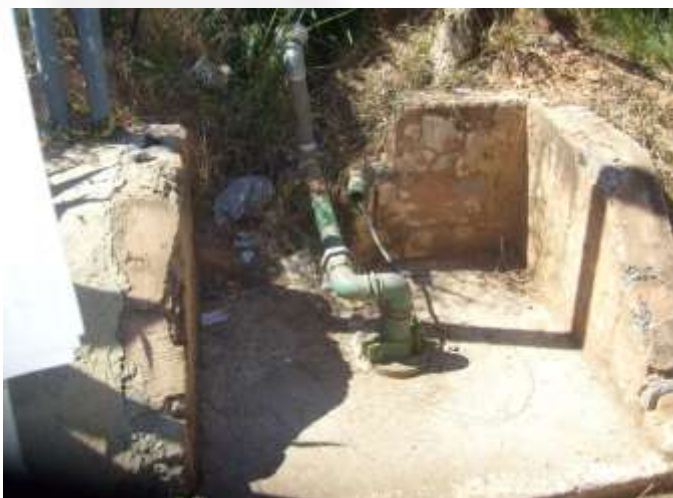
A água utilizada no empreendimento é obtida através de poço tubular, única fonte de recurso hídrico, com certificado de outorga vencido no dia 05 de Julho de 2013, portaria 1969/2011. O processo de outorga (29414/2013) está sendo regularizado concomitante ao processo de licenciamento ambiental junto à SUPRAMNM que sugere deferimento do mesmo. O poço possui hidrômetro e horímetro instalados, assim como laje de cimentação. São realizadas leituras diárias, as quais foram apresentadas, em forma de planilha, junto ao processo de outorga.

**Ponto de captação. Fonte SUPRAM NM (2014)**

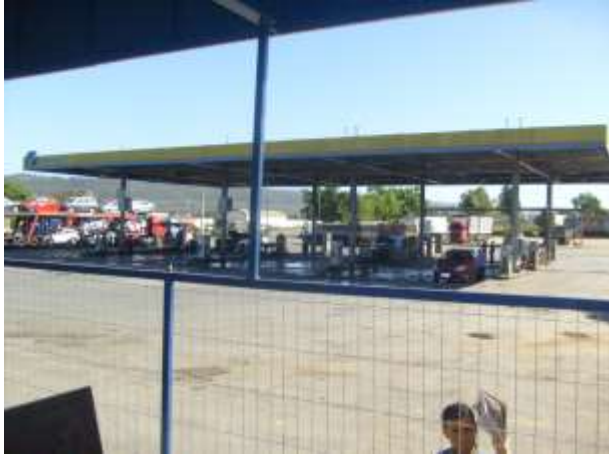
A pista de abastecimento de combustível é coberta por estrutura metálica, piso concretado, canaletas de drenagem em todo o perímetro e interligadas à caixa Separadora de Água e Óleo (SAO) em uma projeção para dentro do teto metálico que protege a pista de abastecimento. A troca de óleo de veículos é realizada na própria pista de abastecimento, local este, também concretado e com sistema de direcionamento dos efluentes para caixa SAO. A referida pista ainda conta com 05 unidades de filtragem de óleo diesel e 9 bombas duplas.

Área de Abastecimento.

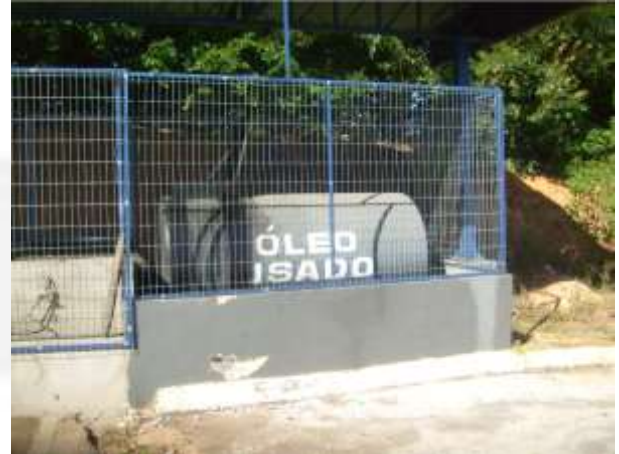
Armazenamento de óleo usado.

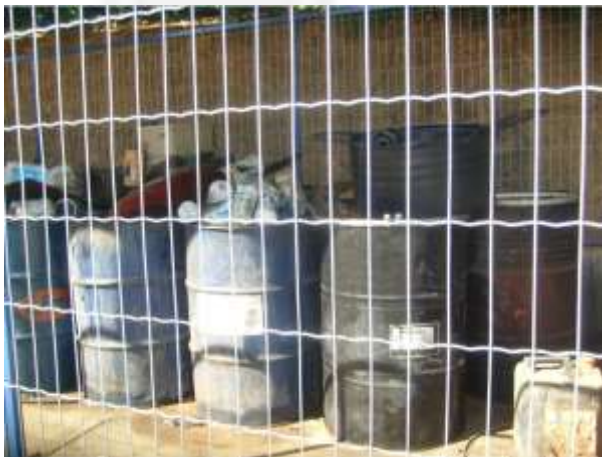
Armazenamento de resíduos perigosos.

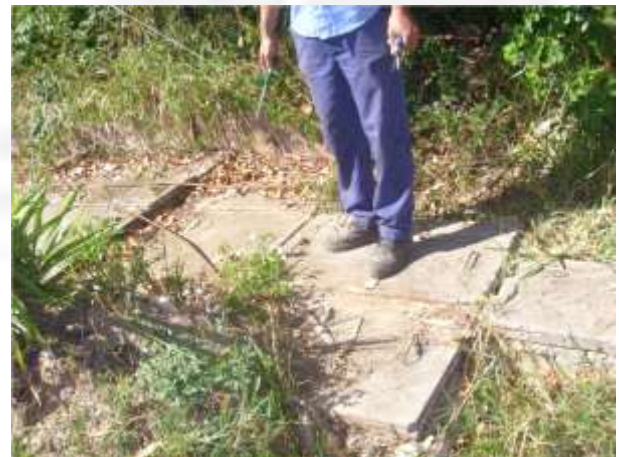
Os efluentes sanitários gerados pelas atividades humanas (restaurante, sanitários e escritório) estão sendo encaminhados para um sistema de tanque séptico com filtro anaeróbico e disposição no solo. A adequação da disposição final desses efluentes está condicionada neste parecer.

Sistema tanque séptico e filtro anaeróbio.

05	Apresentar projeto, com Anotação de Responsabilidade Técnica (ART) para adequação da disposição final do efluente oriundo do sistema tanque séptico e filtro anaeróbio para aprovação da SUPRAM NM.	60 dias

06	Executar projeto aprovado pela SUPRAM NM para adequação do sistema de disposição final do efluente oriundo do tanque séptico e filtro anaeróbio.	120 dias após aprovação
----	--	-------------------------

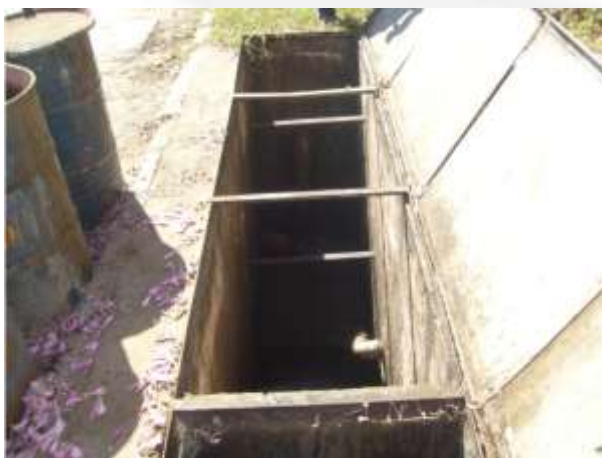
A água de lavagem do piso além de apresentar compostos de natureza petroquímica é rica ainda em substâncias detergentes. Este efluente é encaminhado através de uma rede de canaletas a uma caixa SAO. O empreendedor apresentou análises de saída da CSAO, o qual evidenciou o não enquadramento do efluente para os parâmetros: óleos e graxas, detergentes e DBO em alguns meses. A fim de corrigir a ineficiência desses parâmetros, foi reduzido o intervalo de manutenção (limpeza) da caixa de 15 dias para 07 dias. O empreendedor também apresentou análises para comprovar a eficiência da medida adotada.

Caixa Separadora Água e Óleo- CSAO.

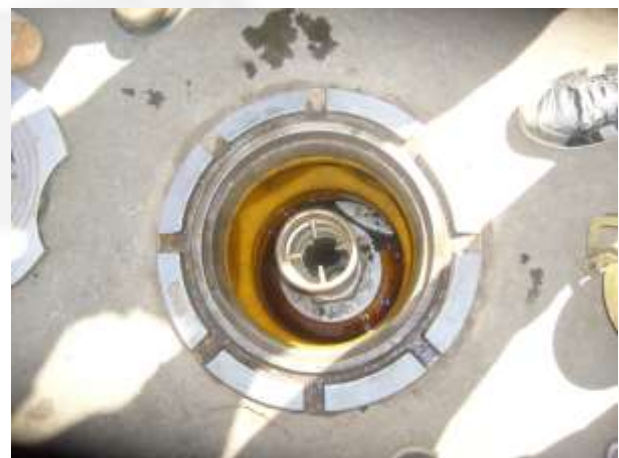
Área de descarga de combustível

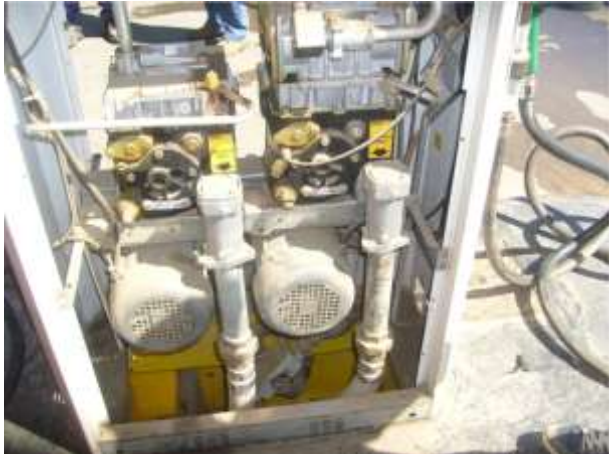
**Bombas equipadas com check valves e sump's**

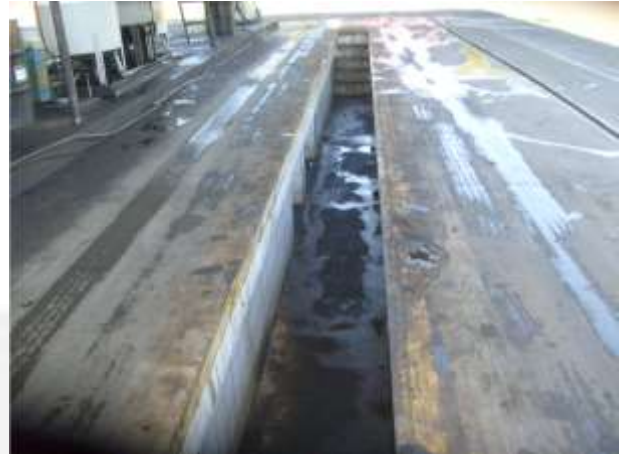
**Pista de troca de óleo**
