PARECER ÚNICO Nº 1037609/2015 (SIAM)

INDEXADO AO PROCESSO: Licenciamento Ambiental	PA COPAM: 00238/1993/006/2013	SITUAÇÃO: Sugestão pelo Deferimento
FASE DO LICENCIAMENTO: Revalidação da Licença de Operação		VALIDADE DA LICENÇA: Não se aplica

EMPREENDEDOR: JLX Mineração S/A	CNPJ: 09.545.681/0001-48
EMPREENDIMENTO: JLX Mineração S/A	CNPJ: 09.545.681/0001-48
MUNICÍPIO: Montes Claros	ZONA: Rural

O presente Parecer Único trata de adendo à Revalidação de Licença de Operação (RevLO) nº 00238/1993/006/2013 com o objetivo de definir a área de influência e perímetro protetivo de 07 cavidades naturais subterrâneas identificadas no empreendimento JLX Mineração S/A – Montes Claros-MG.

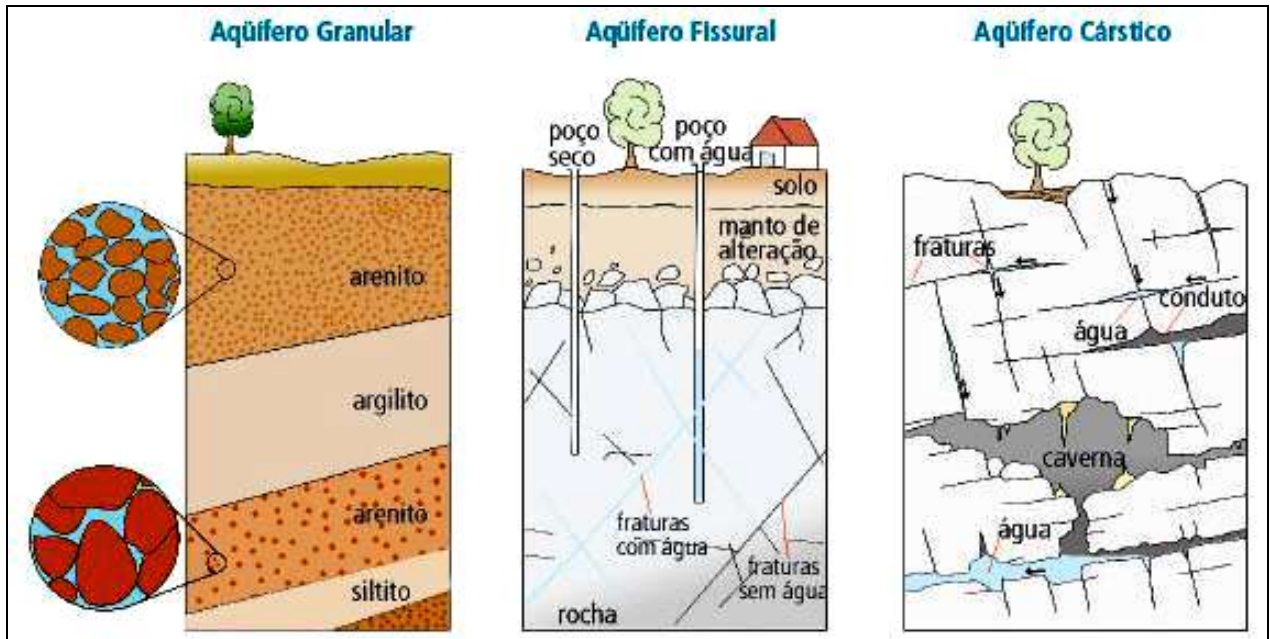
Figura 06: Tipos de aquíferos (Fonte: Empreendedor)

Em função da diferenciação litológica observada na área mapeada, no levantamento foram definidos dois domínios hidrogeológicos distintos: um associado aos calcarenitos e margas da Formação Lagoa do Jacaré (Grupo Bambuí) onde se destaca um aquífero cárstico-fissural; e outro definido pelas coberturas detríticas cenozóicas, onde prevalece o aquífero

- Aquífero cárstico-fissural

O fluxo de água subterrânea dentro do maciço rochoso cárstico fissurado é controlado por toda feição que corta o maciço, englobando diáclases, juntas, fraturas e acamamento, tornando-o essencialmente descontínuo, heterogêneo e anisotrópico onde a circulação de água subterrânea se restringe a estas discontinuidades. Condiciona assim uma condutividade hidráulica secundária que neste contexto tem importante papel não só no armazenamento como na transmissão destas águas.

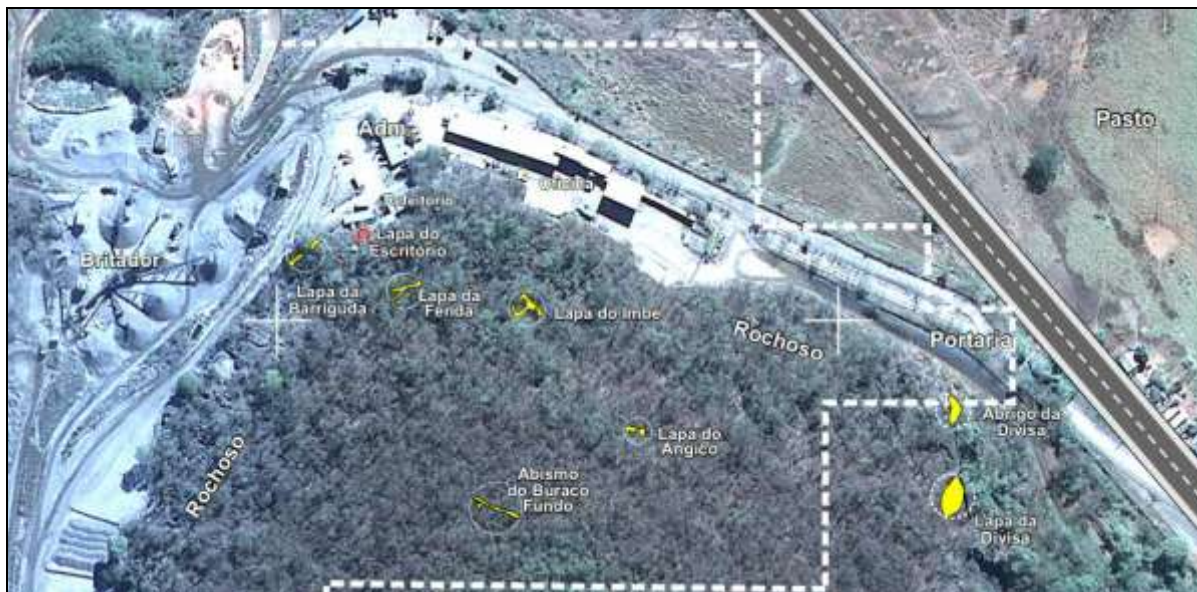
Imagem 04: Localização das cavidades junto ao maciço (Fonte: Empreendedor)

Para o caso das cavidades Lapa do Imbé e Lapa do Angico, cuja direção principal dos seus condutos coincide com as direções N50-65°W e N50°E, temos para ambos os casos uma condição passível de instabilidade caracterizada por escorregamentos em cunha e escorregamento planar. Há ocorrência de abatimentos em diferentes pontos dessas cavidades, geralmente incorporando blocos de pequenas dimensões; no entanto, não foram visualizados evidências de atividade recente.

No caso das Lapas da Barriguda e da Fenda, a direção principal dos seus condutos se dá conforme N50-75°E, condição que impõe possíveis instabilizações, segundo escorregamentos em cunha (principalmente) e planar. A subverticalidade destas cavidades expõe uma superfície maior interna do maciço criou uma situação peculiar para o local, fato que condicionou ao abatimento de blocos angulares (cunhas) que, conforme evidenciado nos levantamentos, se caracterizam como antigos, sem sinais recentes de reativação e/ou instabilização.

Para o caso da cavidade denominada Abismo Buraco Fundo, temos que seu desenvolvimento principal se deu na direção N70°W, criando uma condição passível de instabilização segundo escorregamento em cunha e escorregamento planar, não caracterizados internamente, conforme apontado no levantamento de campo, mesmo com um salão com cerca de 20 m de altura na sua porção central. Aparentemente a pouca expressão em largura da cavidade corrobora com uma melhor estabilidade local.

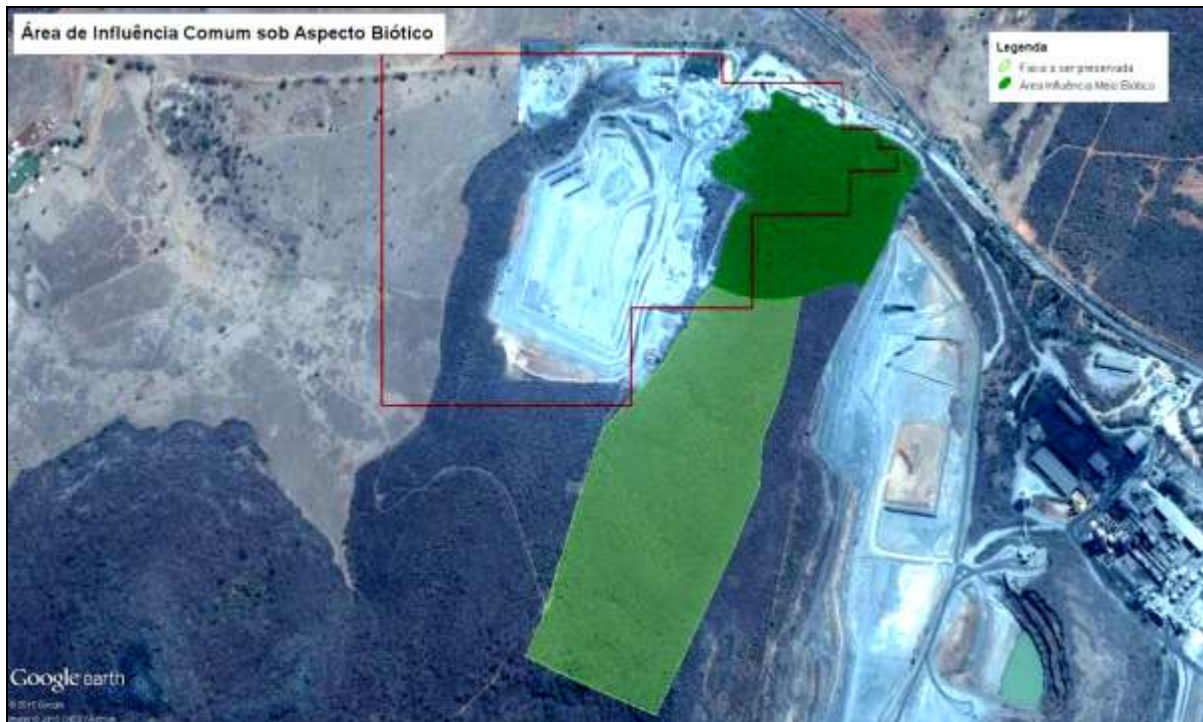
Imagem 08: Área de influência do meio biótico com ligação às reservas e ao parque (Fonte: Empreendedor)

Como as cavidades em estudo estão muito próximas umas das outras, ao traçar um buffer com raio de 250m e considerar a vegetação preservada presente em seu limite, formar-se-á uma área contínua pela interpolação desses buffers, englobando boa parte da vegetação sobre o maciço onde se posicionam as cavidades, até uma distância de 250m ao sul do Abismo Buraco Fundo. Essa área contínua é considerada como a área de influência para o meio biótico, comum a todas as cavidades, conforme ilustrado na imagem 08.

Dentro os preceitos da ecologia de paisagens, como forma de prevenção para que esse maciço florestal, representado pela área de influência das cavidades, não se torne uma macha, recomenda-se a preservação da vegetação em toda a vertente leste do maciço, até o divisor de água desta bacia, conforme se observa na imagem 08. Desta forma, essa faixa de vegetação a ser preservada se interligará com as reservas das propriedades confrontantes até os limites com o Parque Estadual da Lapa Grande, o que potencializará ainda mais a sua função.

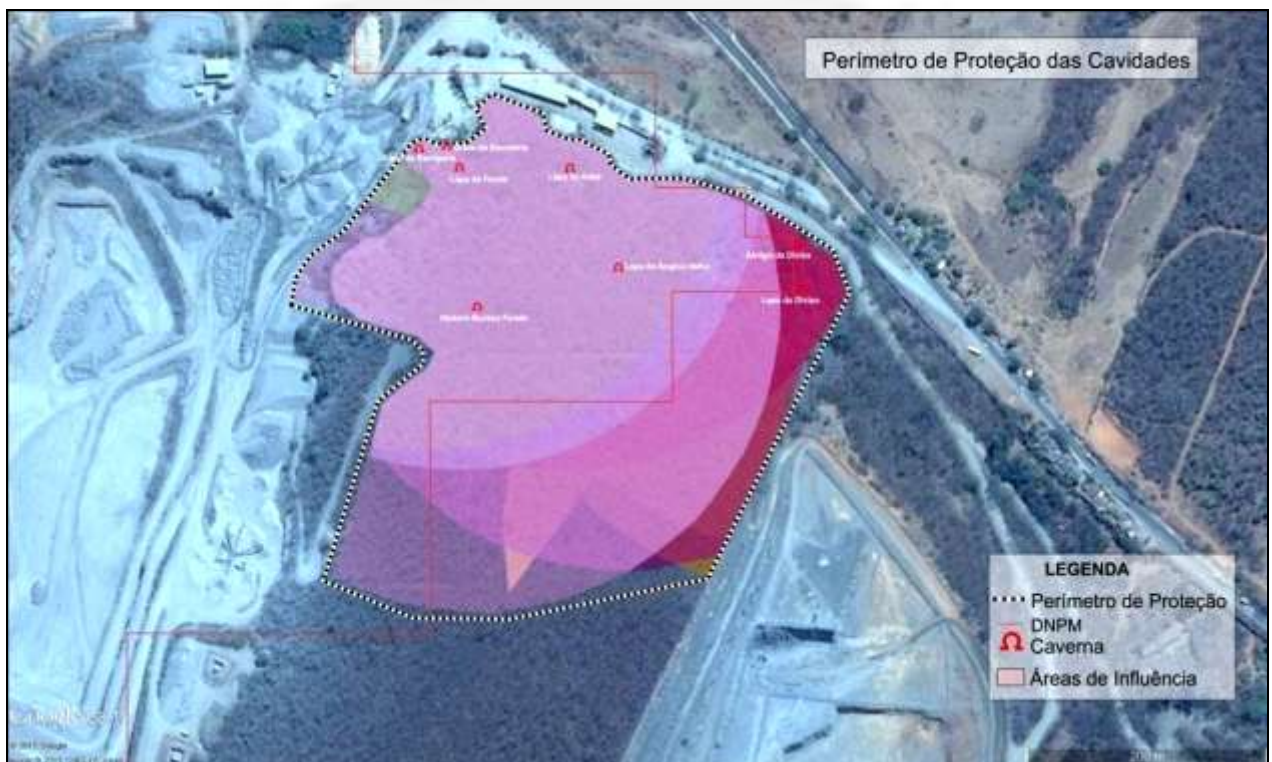
Imagem 17: Área de Influência e Perímetro de proteção das cavidades sugerido pelo empreendedor (Fonte: Empreendedor)

Como as áreas de influência das cavidades se interpolam, foi sugerido pelo empreendedor a criação de um perímetro de proteção único, na forma de um polígono, conforme ilustrado na imagem 17. Os limites do polígono de proteção apresentam 1,65 Km de perímetro e 13 ha de área, cujos vértices estão descritos no quadro 18. A distância mínima da cava atual em relação ao perímetro de proteção das cavidades é de 77m e máxima de 523m.

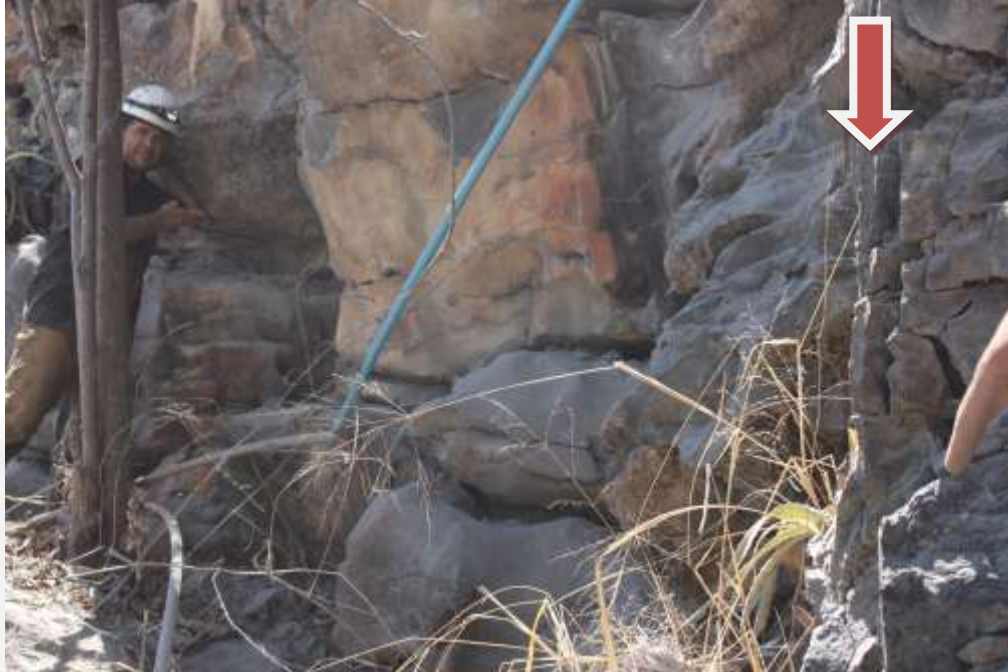
Foto 01: Entrada da Gruta do Escritório à esquerda e resquício de um furo de desmorte indicado à direita.

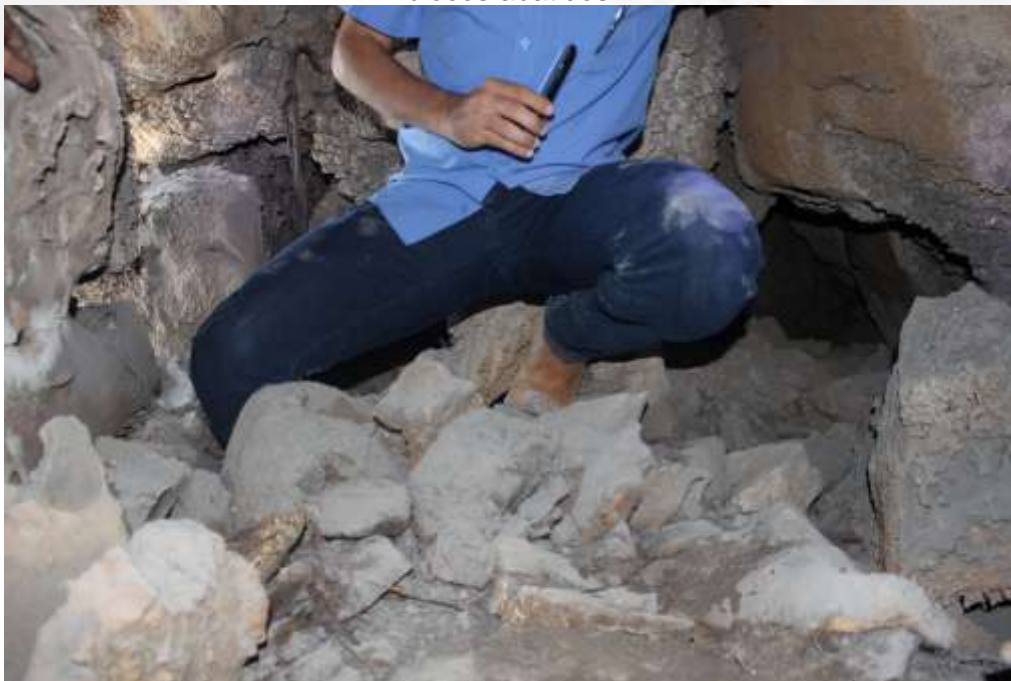
Foto 02: Interior da Gruta do Escritório com grande quantidade de blocos abatidos.

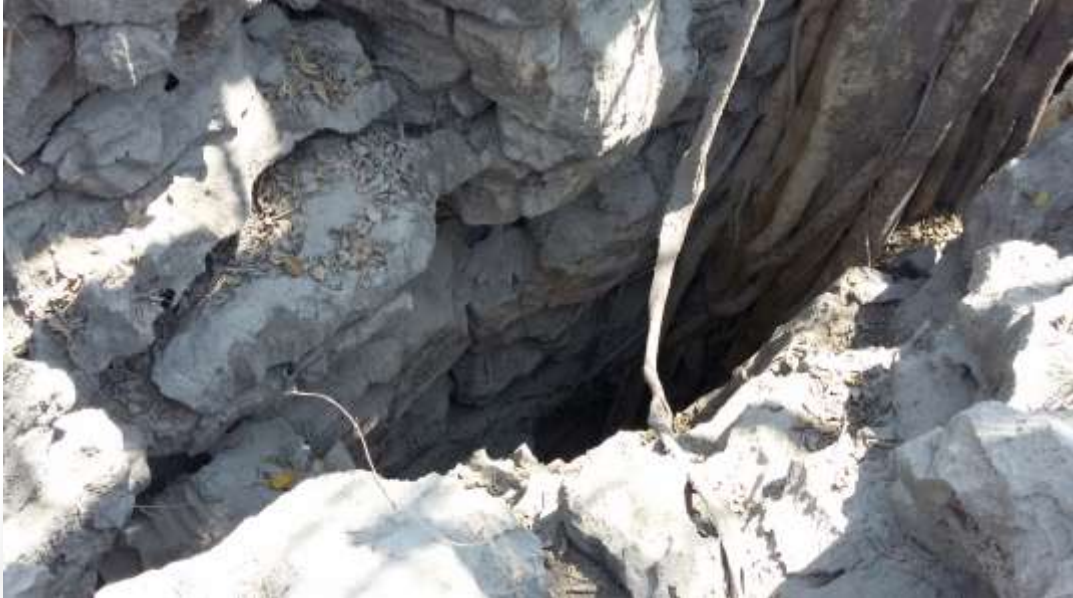
Foto 03: Entrada na forma de abismo da Lapa da Barriguda.

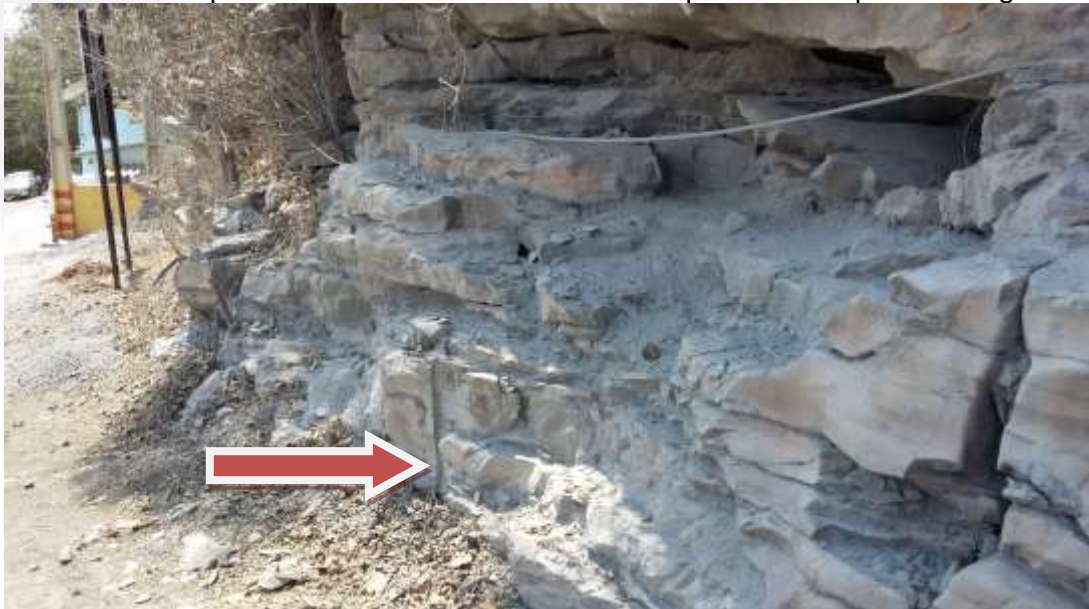
Foto 04: Resquíio de furo de desmonte de rocha próximo a Lapa da Barriguda.

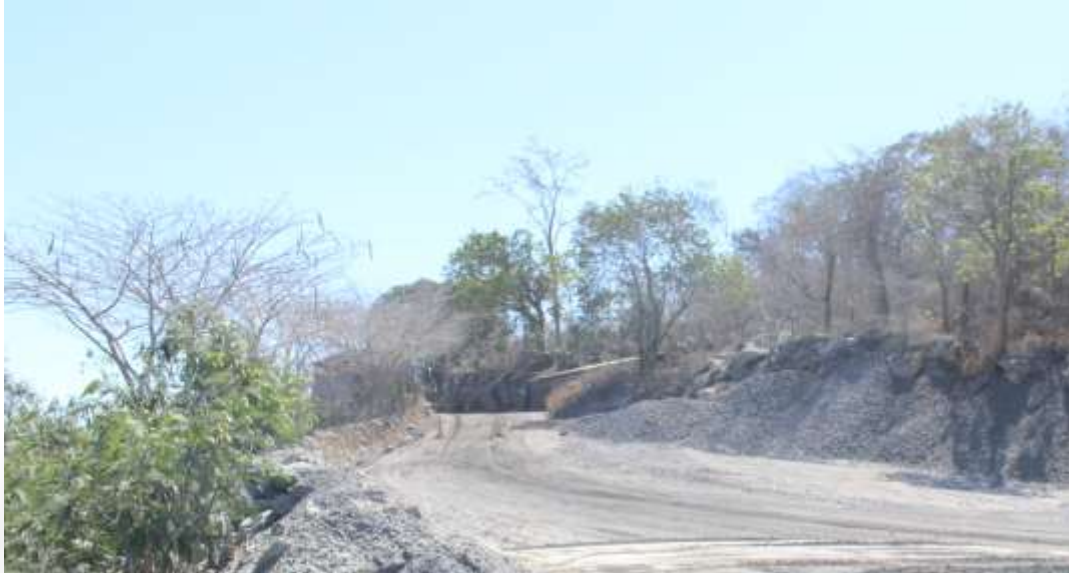
Foto 05: Estrada próxima à cavidade Lapa da Barriguda, que foi inserida como área de influência e perímetro de proteção, pela SUPRAM NM.

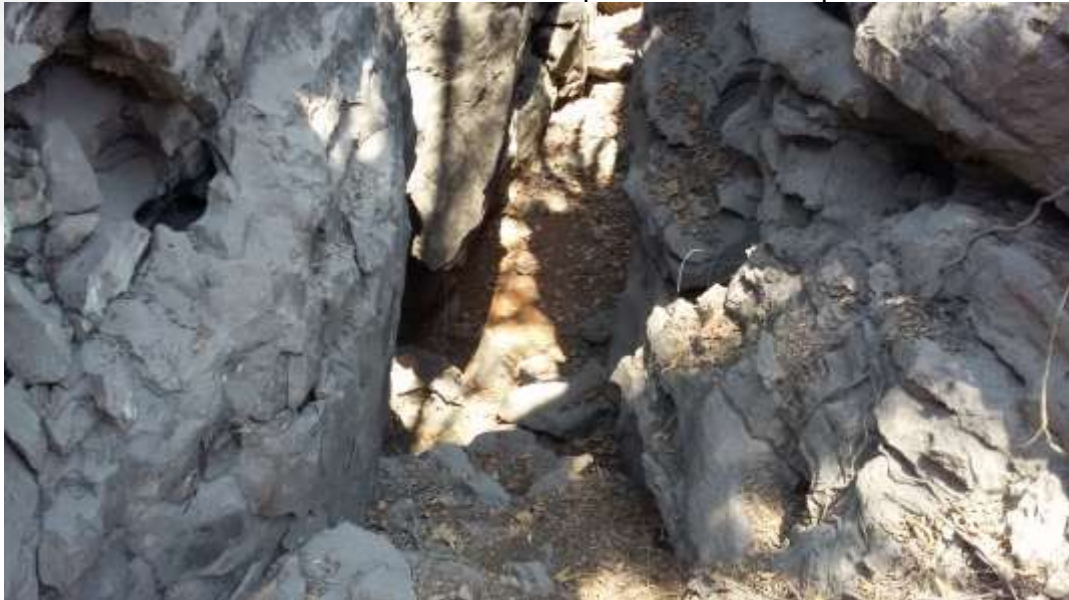
Foto 06: Vista da entrada da Lapa da Fenda à esquerda.

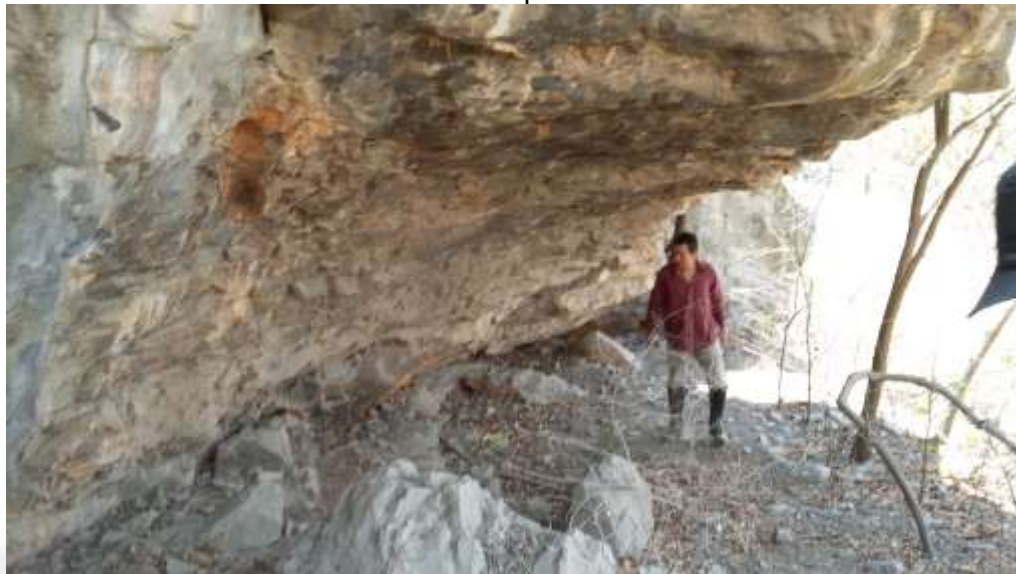
Foto 07: Abrigo da Divisa, que foi desconsiderado como uma cavidade natural subterrânea pela SUPRAM NM.

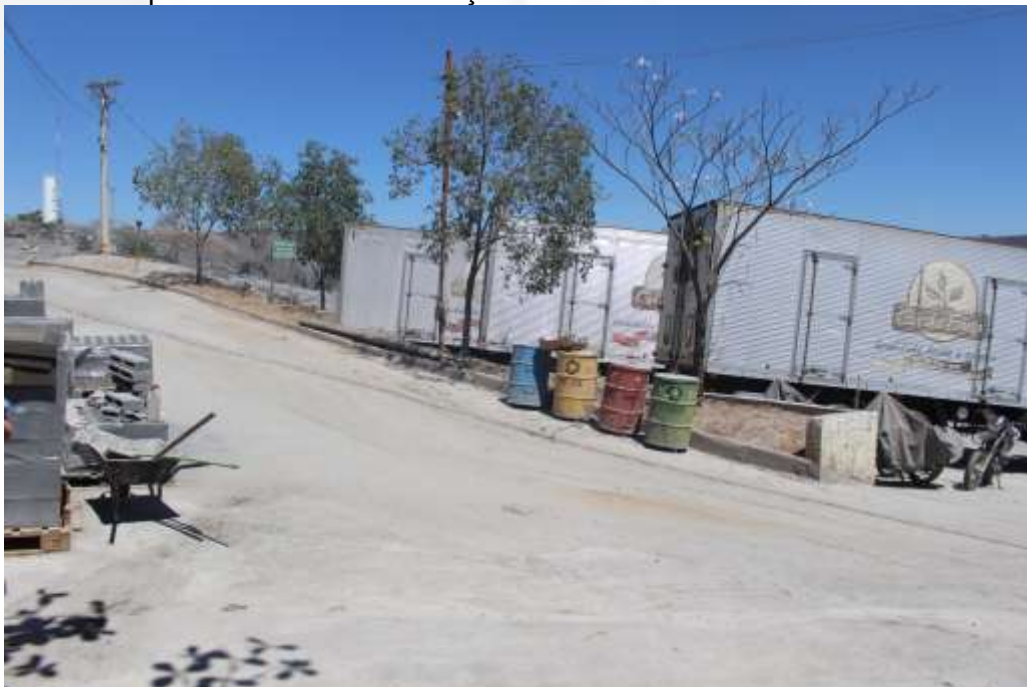
Foto 08: Cortina arbórea, informada pelo empreendedor, mas que não atende a solicitação na condicionante do IBAMA .

- *Implantar cortina arbórea, intercalando Sansão-do-campo (Mimosa caesalpinaefolia) e outra arbórea nativa nas proximidades da "Gruta do Escritório" com a finalidade de minimizar o acúmulo de poeira na entrada da cavidade, devendo ser encaminhado ao IBAMA o cronograma de implantação da cortina;*
- *Deverão ser respeitadas as 02 (duas) áreas de preservação apresentadas no "Mapa de Feições Cársticas" contido no estudo espeleológico anexo ao processo em referência;*
- *Caso encontrada alguma nova cavidade natural no decorrer do avanço da lavra, as atividades deverão ser paralisadas e o IBAMA deverá ser imediatamente informado.*

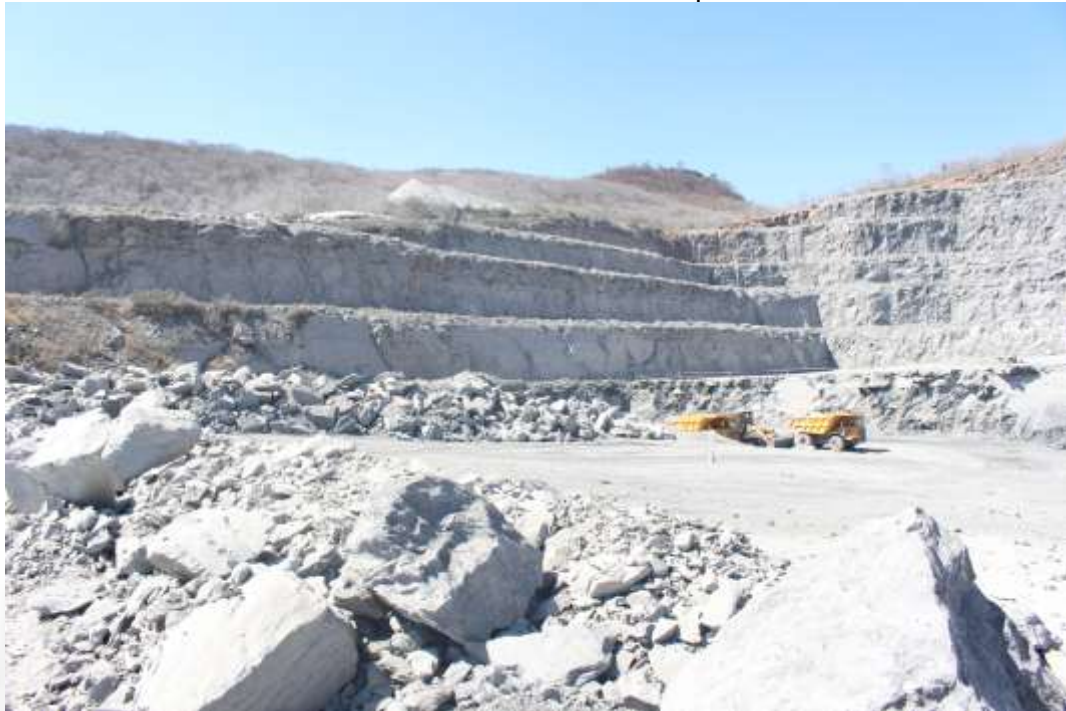
Foto 09: Vista da área da Cava do empreendimento.
