# Monitoramento da Bacia Hidrográfica do Rio Doce pós-rompimento da Barragem de Fundão, em Mariana/MG

**Palestrante: Regina Pimenta Assunção**  
**Gerência de Monitoramento de Qualidade das Águas**  
**Diretoria de Pesquisa, Desenvolvimento e Monitoramento das Águas**

**Belo Horizonte, junho de 2016**

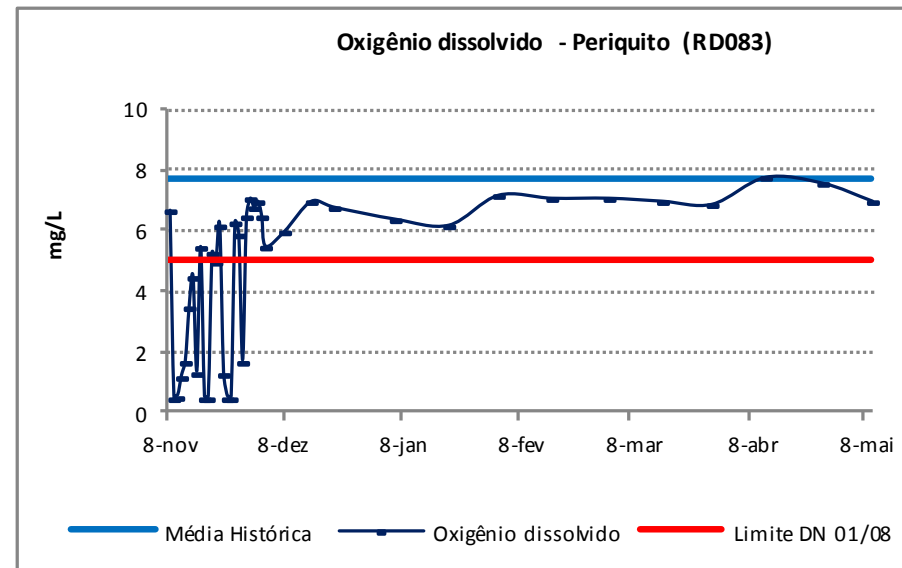
# Oxigênio dissolvido (<5 mg/L)

Apresentou aumento gradativo ao longo dos dias.

A partir da passagem da pluma de rejeitos os valores se encontram dentro do limite legal e próximos à média da série histórica para a maioria das estações de monitoramento.

RD083 → oscilações nos valores de OD (entre 0,54 e 7,1 mg/L O<sub>2</sub>).

Essa estação apresenta características de ambiente lântico por estar localizada logo a montante da represa de Baguari, o que dificulta a aeração das águas e pode explicar os valores encontrados. Em maio no município de Aimorés o valor chegou a 6,6 mg/L O<sub>2</sub>.

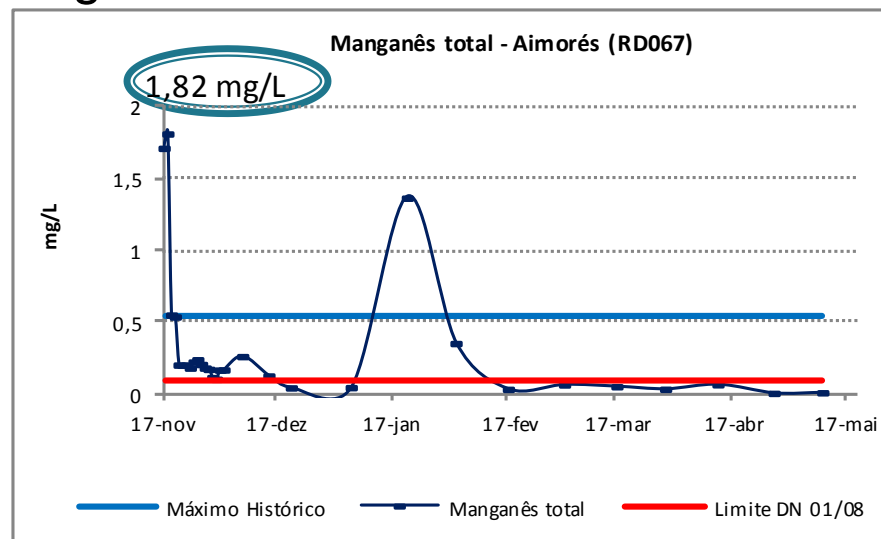
# Manganês total (0,1 mg/L)

Entre Tumiritinga e Aimorés, os resultados de manganês após oscilação de janeiro ficaram abaixo do máximo obtido na série histórica do Igam e abaixo do limite legal. Em maio o valor em Aimorés ficou em 0,0181 mg/L.

Nas últimas análises todas as estações até Gov. Valadares, apresentam valores acima do limite de classe 2 e próximo do máximo da série histórica. Exceto na estação RD044 a montante de Gov. Valadares com valor de 0,0586 mg/L.

Em Marliéria o valor chegou a 0,298 mg/L.

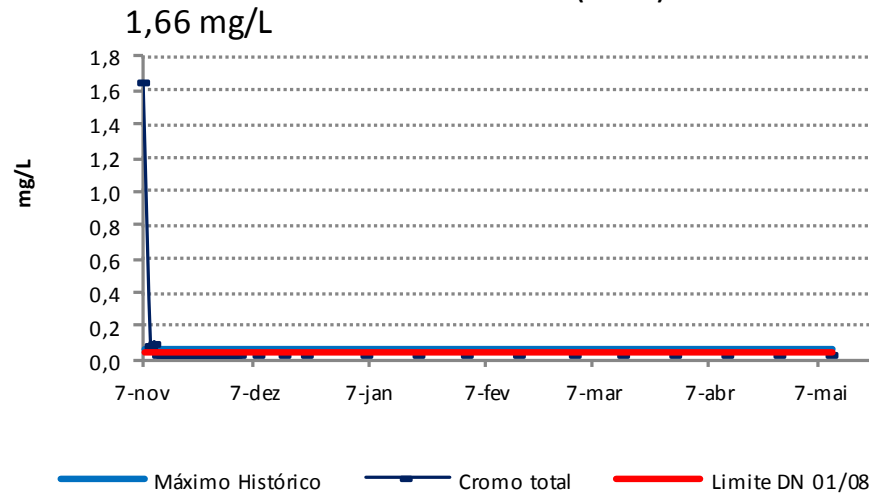
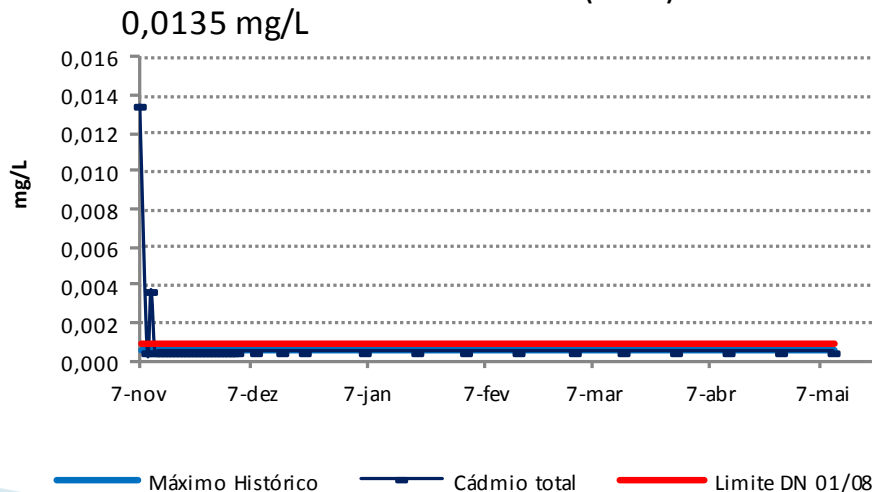
# Arsênio (0,01 mg/L), Cromo (0,05 mg/L) e Cádmio totais (0,001 mg/L)

Arsênio, cádmio, cromo, níquel e mercúrio: observou-se que ocorreram violações dos respectivos limites de classe somente na data em que o pico da pluma de rejeito alcançava os pontos de coleta e nos dias consecutivos à passagem da pluma de rejeitos os valores apresentavam diminuição apresentando-se em conformidade com o limite de classe e abaixo do máximo da série histórica do Igam.

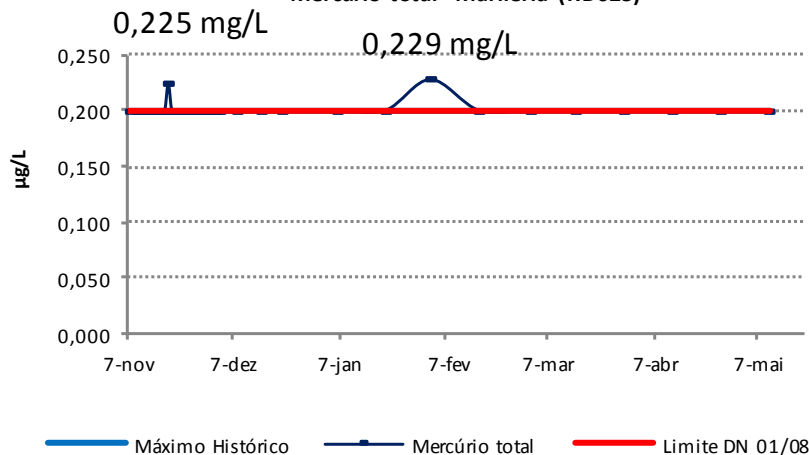
# Mercúrio total (0,2mg/L)

Violações, pontuais, somente nas estações de monitoramento localizadas nos municípios de Marliéria(RD023), Rio Casca (RD019), e Conselheiro Pena (RD058).

Nos dias consecutivos os valores de mercúrio estiveram abaixo do limite de quantificação do método em toda a porção mineira do rio Doce.

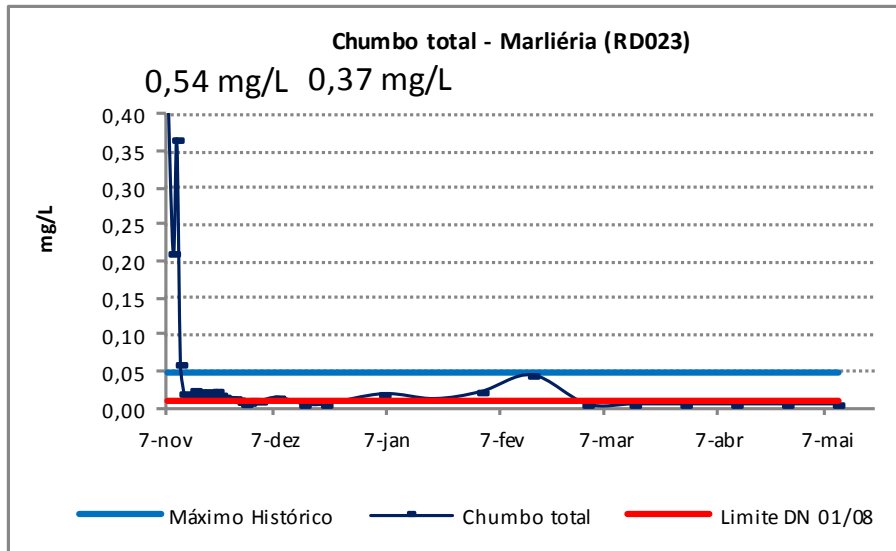
# Chumbo total (0,01 mg/L)

Nas últimas análises, todas as estações estão abaixo do limite de detecção (<0,005 mg/L), exceto no município de Rio Casca 0,0112 mg/L.

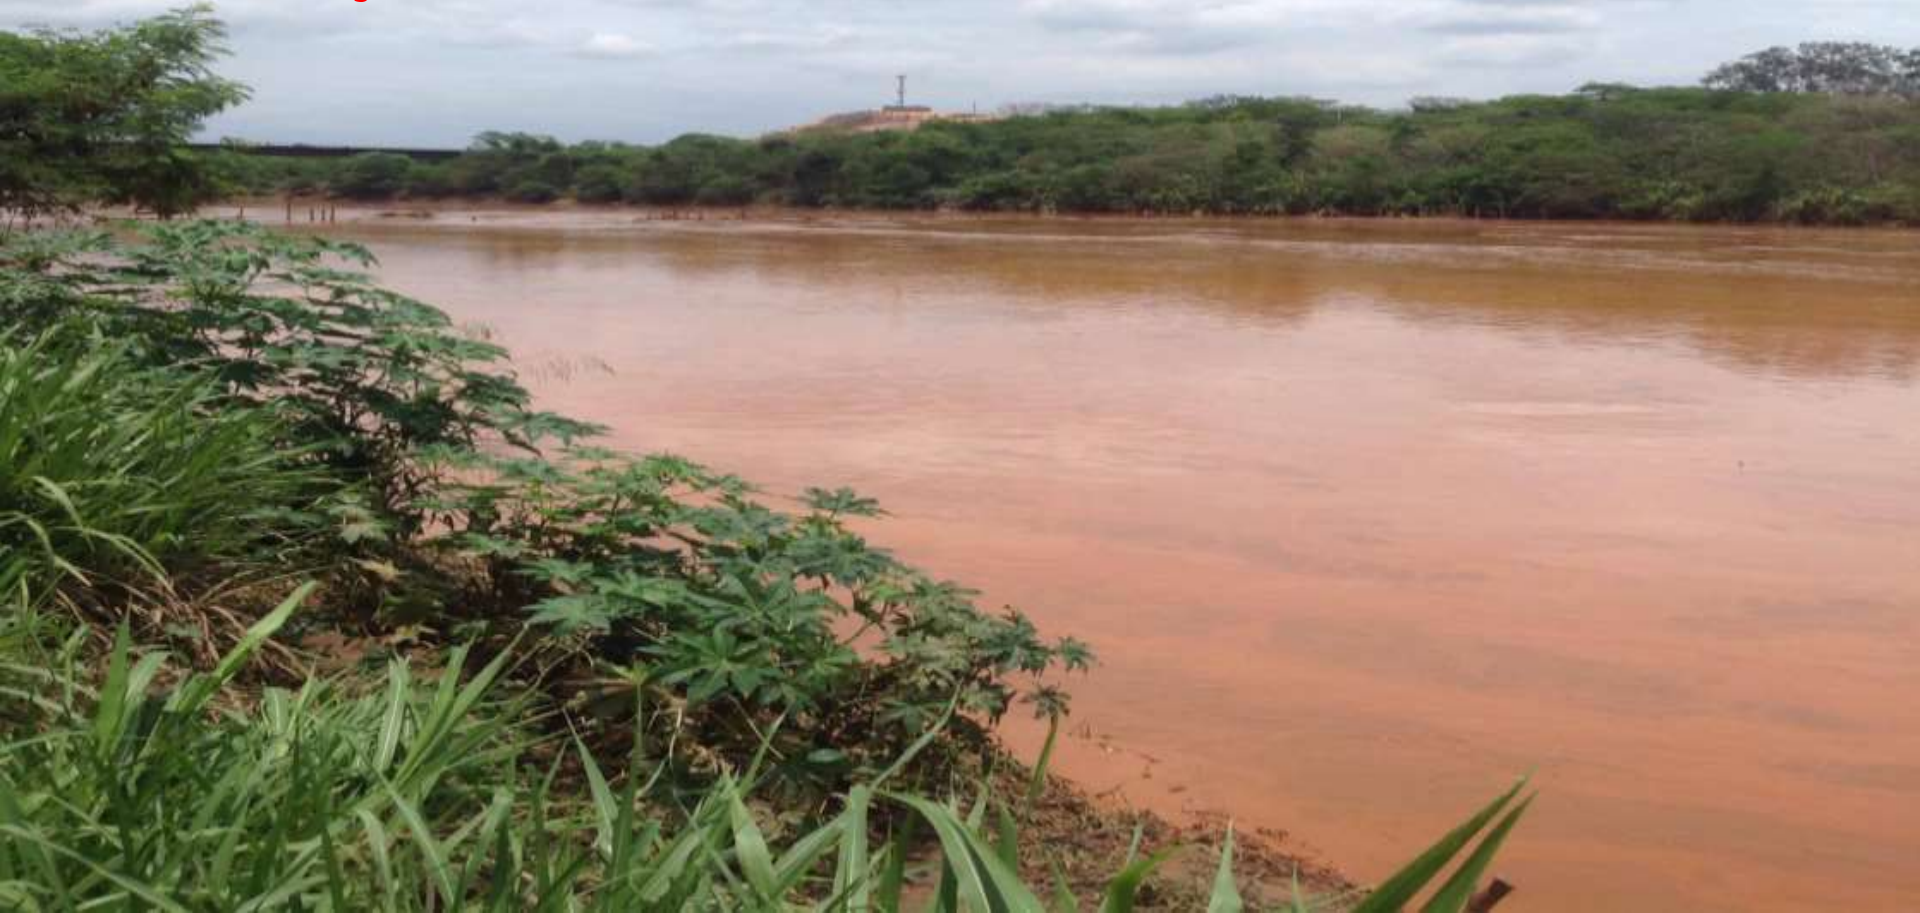
## Vale próximo a Fundão construção do dique S3

Chuvas destruíram primeira tentativa de construção do dique que deverá ter 10 metros de altura – trabalho lento e meticuloso para conter o rejeito que ainda transborda para o rio próximo a Bento Rodrigues

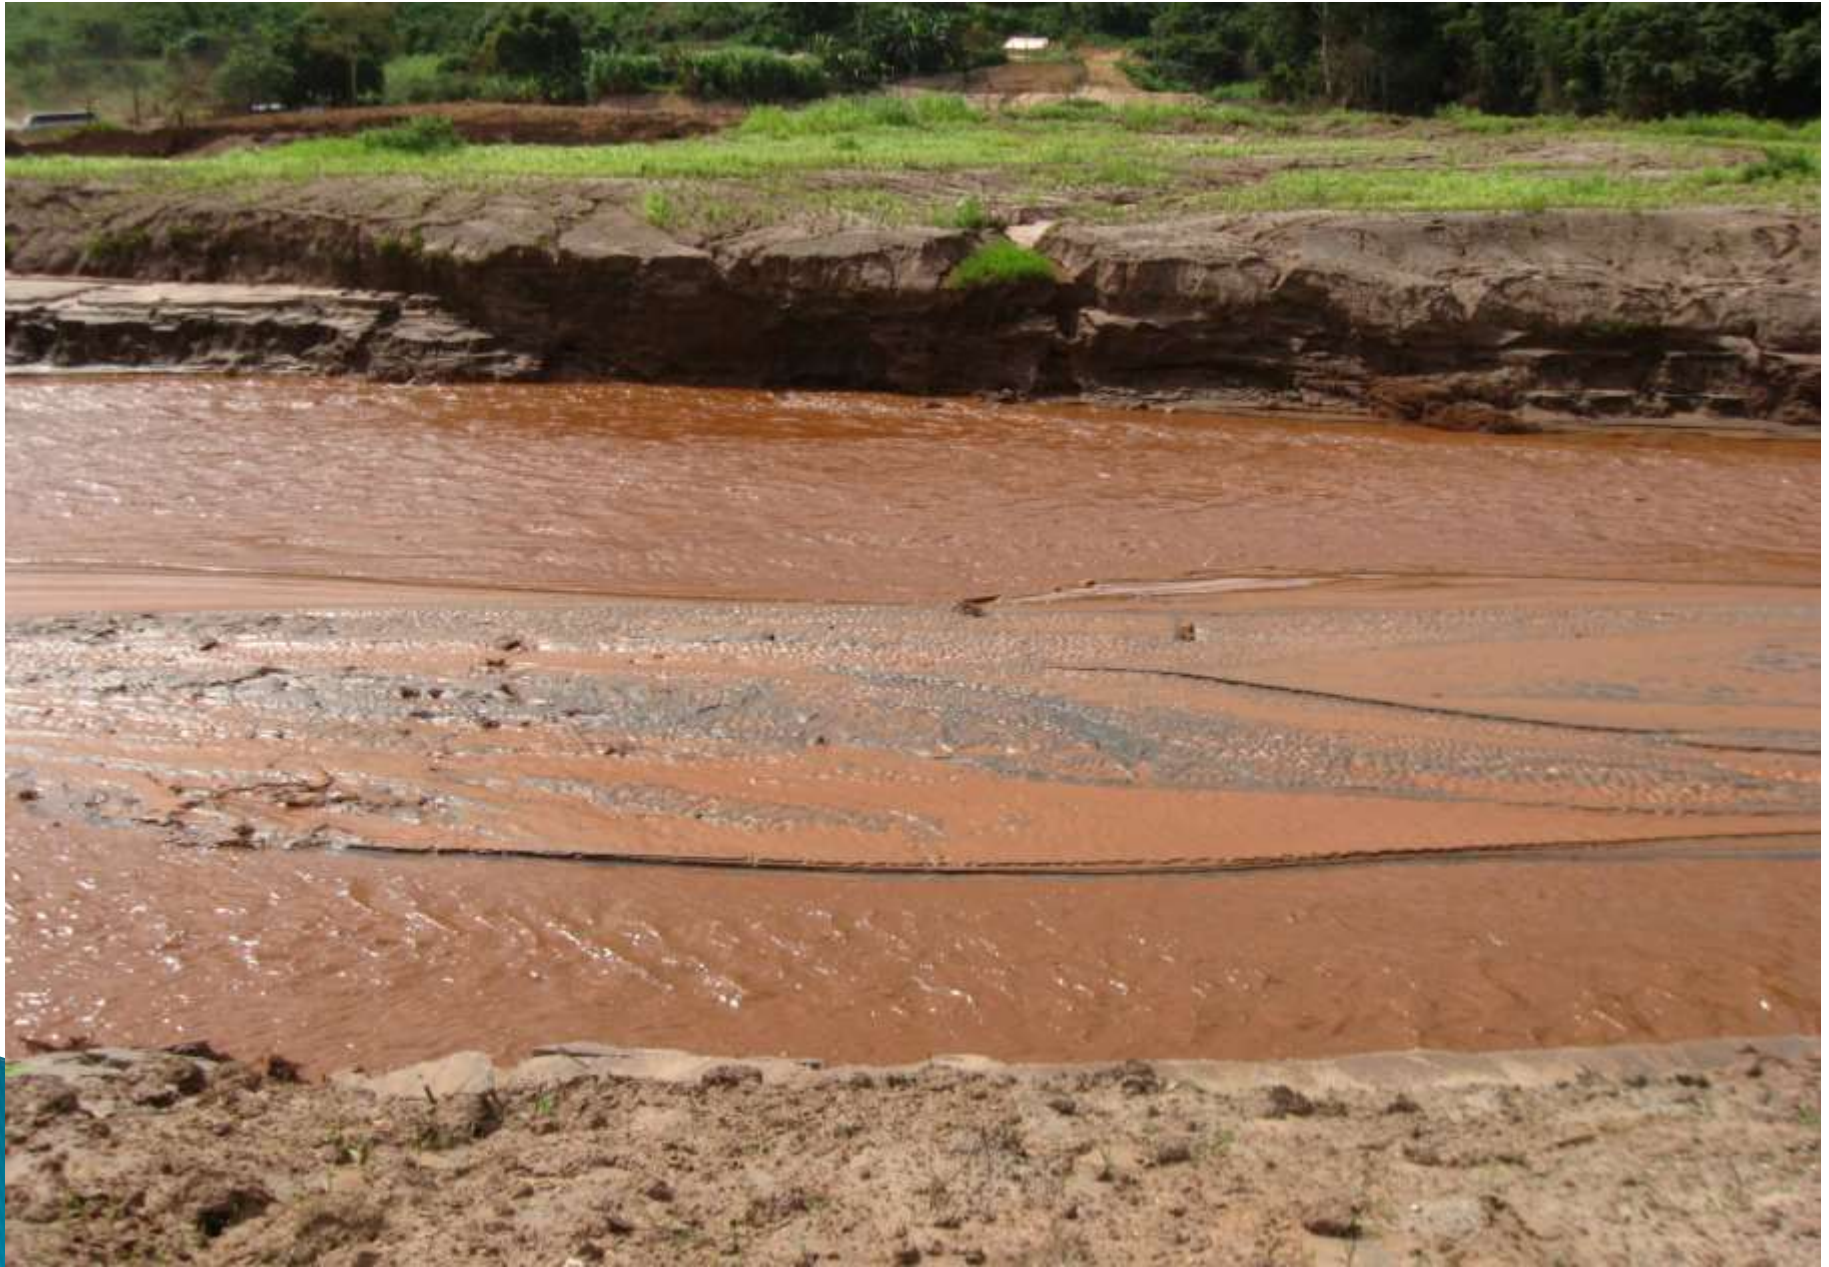
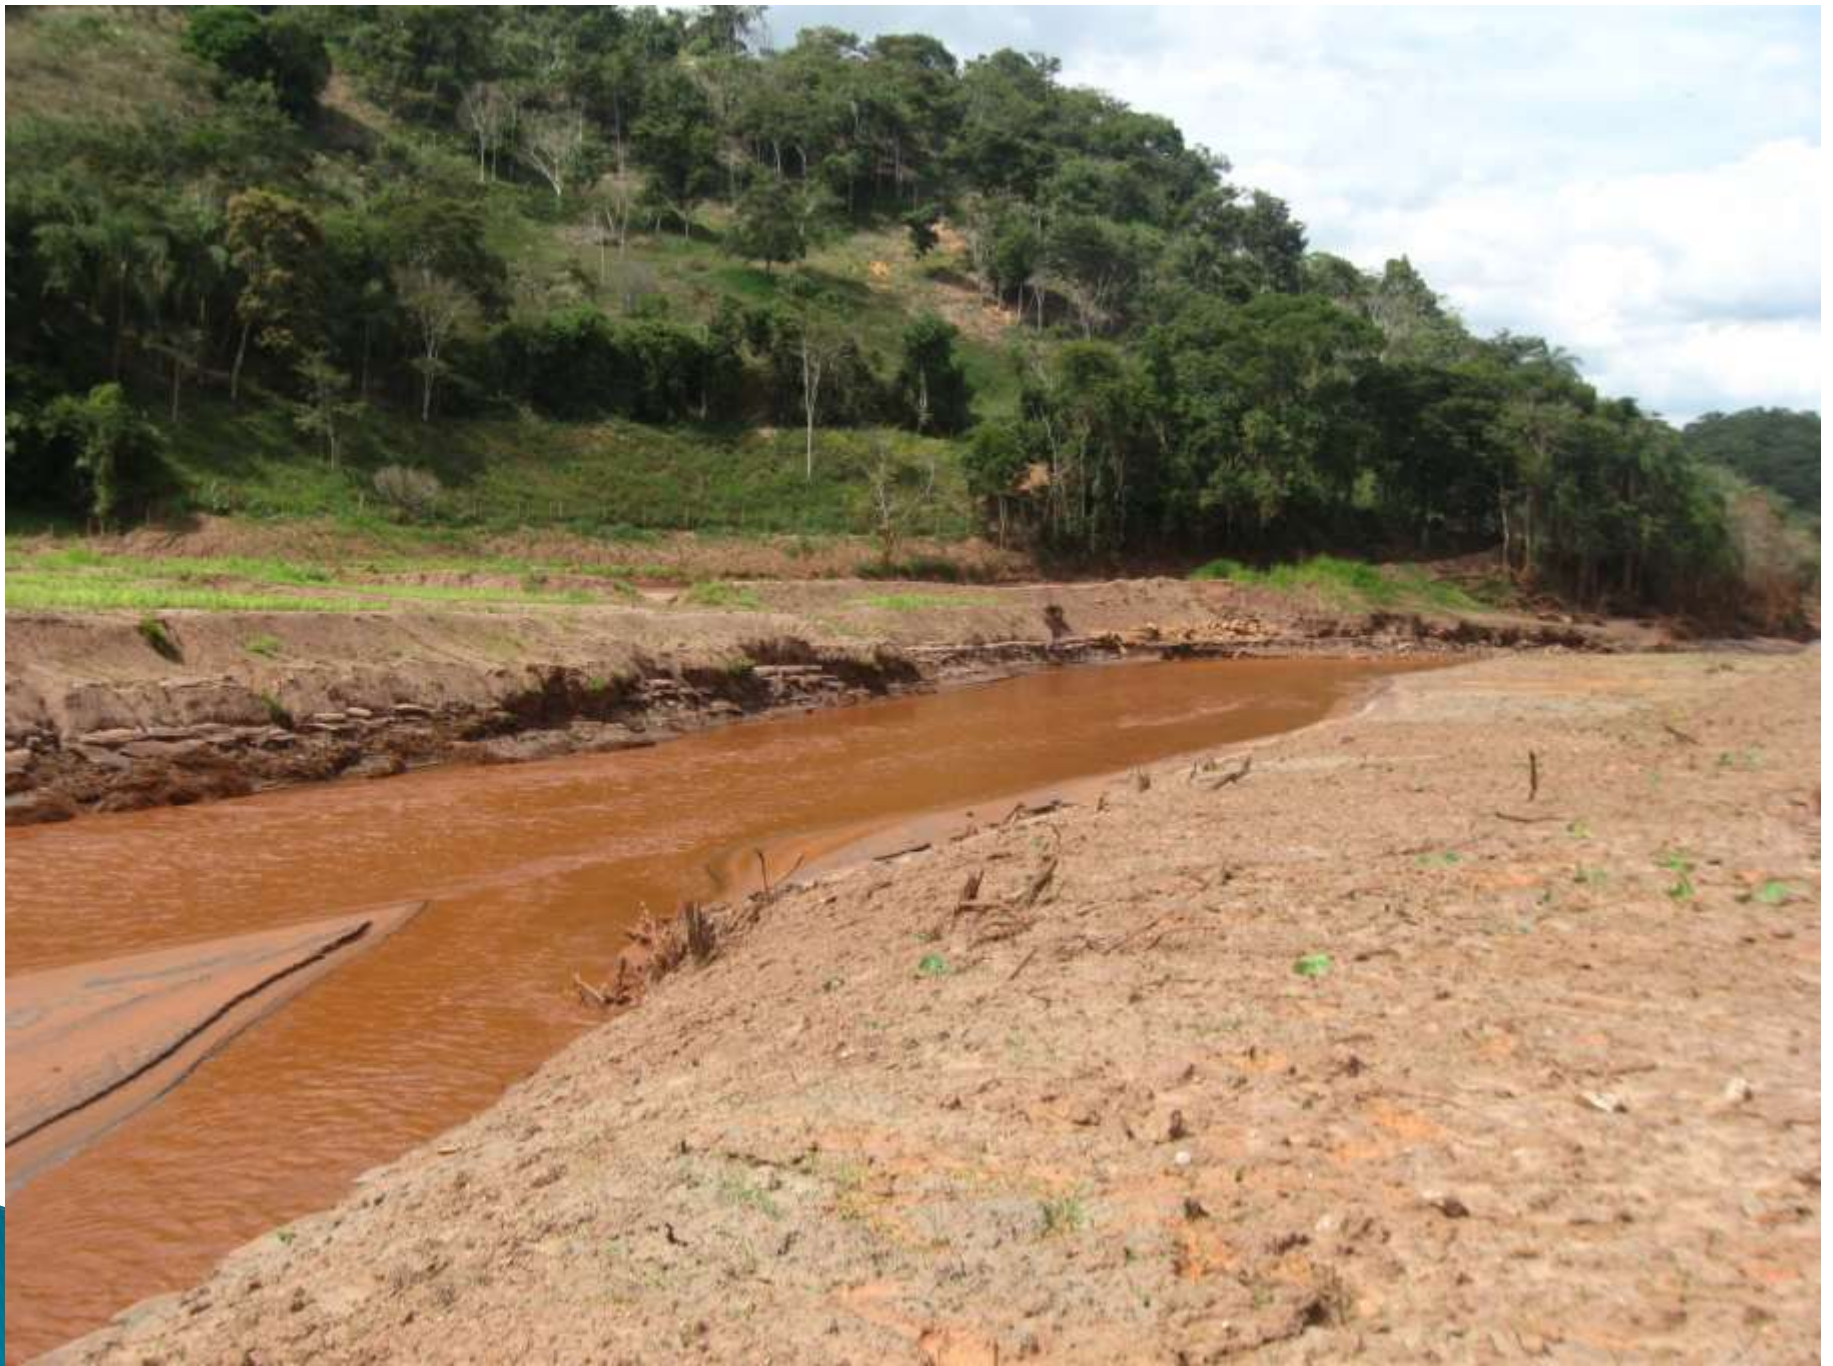
# Seguindo o rio Gualaxo do Norte após Bento Rodrigues ...

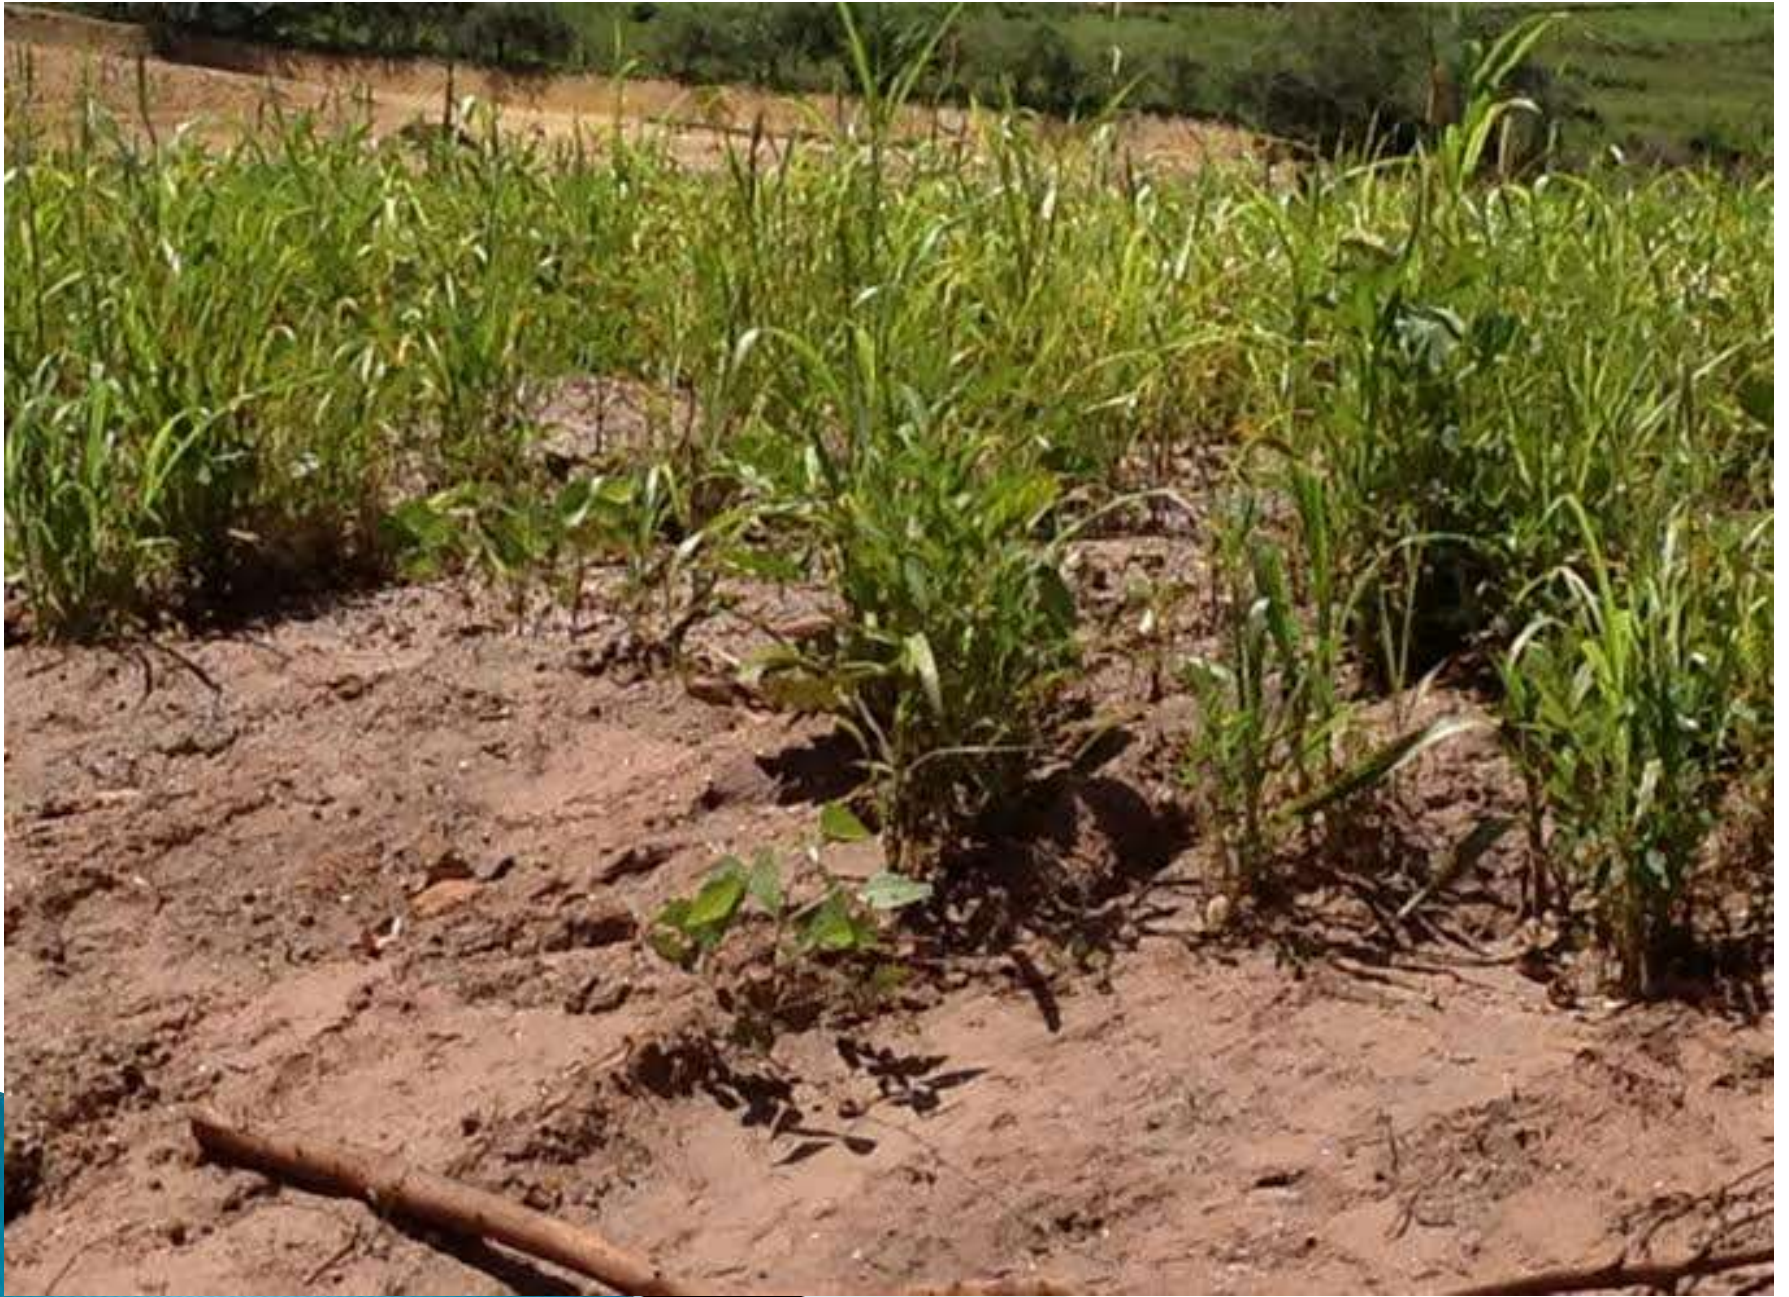
Plantio em 19/03/2016

# Tentativa de plantio com gramíneas e leguminosas para conter erosão do rejeito nas margens do rio
