ADENDO Nº 11 (Documento SEI nº 87703090)

ALTERAÇÃO DO PARECER ÚNICO Nº 1 (41936123)

INDEXADO AO PROCESSO: Licenciamento Ambiental	PA COPAM: 15637/2005/005/2019	SITUAÇÃO: Sugestão pelo Deferimento
FASE DO LICENCIAMENTO: Licença de Operação Corretiva - LOC		
PROCESSOS VINCULADOS: AIA Nº 1370.01.0017616/2021-35		Situação: Sugestão pela nulidade

EMPREENDEDOR: Comércio, Indústria e Transporte Lopas S/A	CNPJ: 21.473.590/0001-40	
EMPREENDIMENTO: Comércio, Indústria e Transporte Lopas S/A	CNPJ: 21.473.590/0001-40	
MUNICÍPIO: Rodeiro/MG	ZONA: Urbana	
COORDENADAS GEOGRÁFICAS (DATUM): WGS 84 LAT/Y 21° 11' 34.32" S LONG/X 42° 52' 44.88" O		
LOCALIZADO EM UNIDADE DE CONSERVAÇÃO: Não		
BACIA FEDERAL: Rio Paraíba do Sul UPGRH: PS1 – Rios Preto e Paraibuna	BACIA ESTADUAL: Rio Xopotó SUB-BACIA: Córrego Água Limpa	
CÓDIGO: B-10-02-2 ATIVIDADE OBJETO DO LICENCIAMENTO (DN COPAM 74/04): Fabricação de móveis de madeira e/ou seus derivados, com pintura e/ou verniz	CLASSE 4	
CONSULTORIA/RESPONSÁVEL TÉCNICO: Toniel Domiciano Arrighi Senra Paola Siciliano Crossetti Nilda Isabel Pinto de Barros (PTRF)	REGISTRO: CREA-MG 115.633 CREA-MG 83.822 CREA-MG 157.432	ART: MG20232329788 MG20232308552 MG20232332855

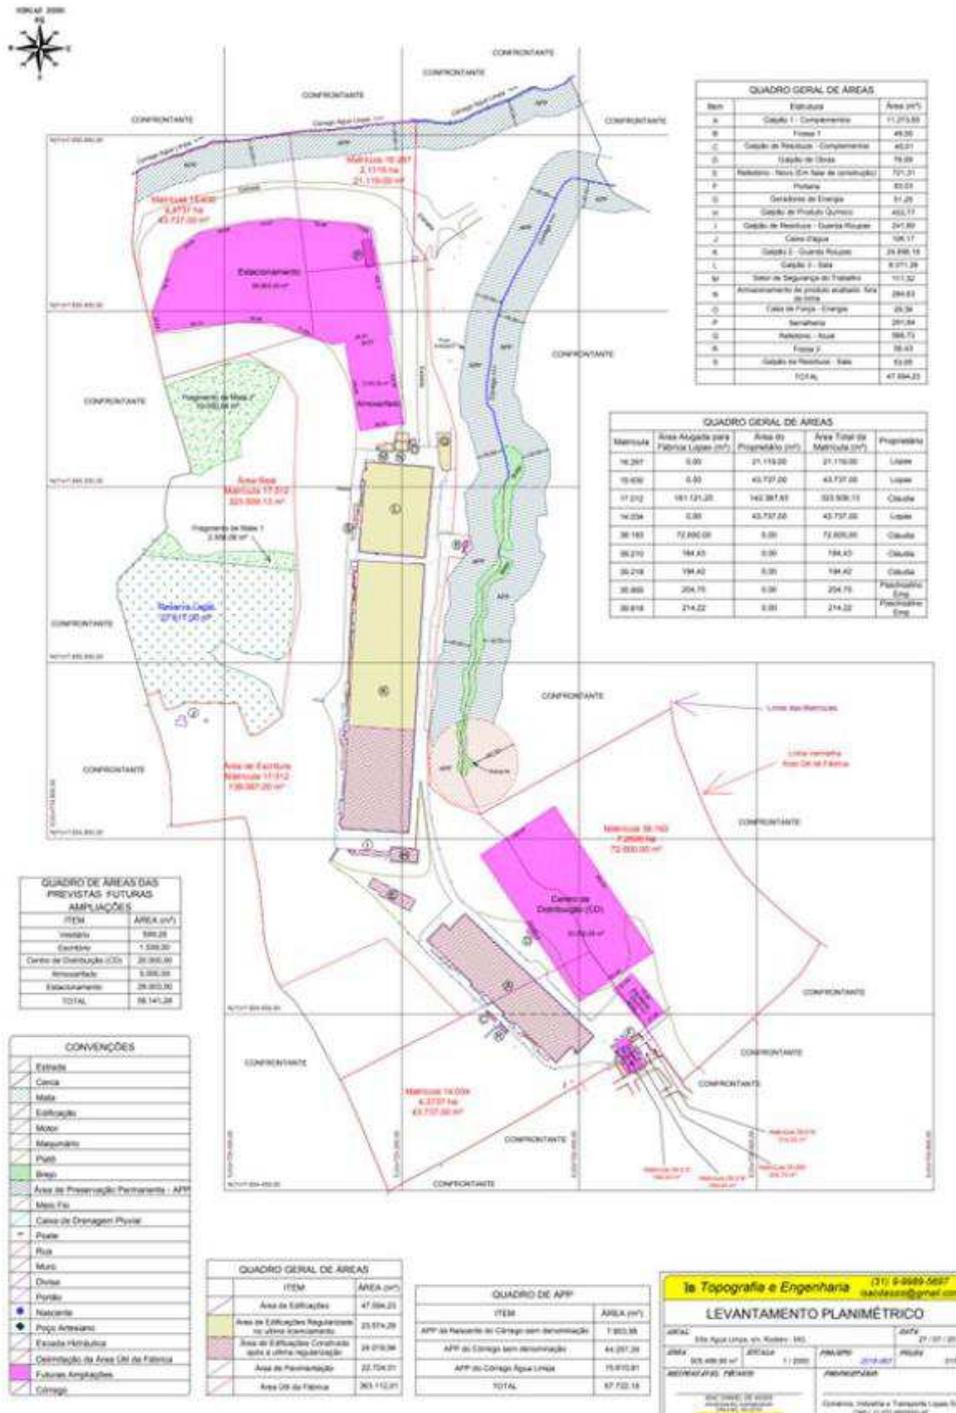
Delimitação da área total do empreendimento, edificações, áreas de Reserva Legal, remanescentes de vegetação nativa, cursos d'água existentes, áreas de preservação permanente e ampliações pretendidas (item 7 do TAC)

Diante desta informação, apresentada em levantamento planimétrico realizado pelo profissional Isac Daniel de Assis, CREA-MG 100.257 (ART nº 1420190000005415420), concluiu-se à época, que o empreendimento não possuía intervenções em área de preservação permanente a serem regularizadas na planta atual, nem mesmo nas ampliações previstas (marcação hachurada em rosa);

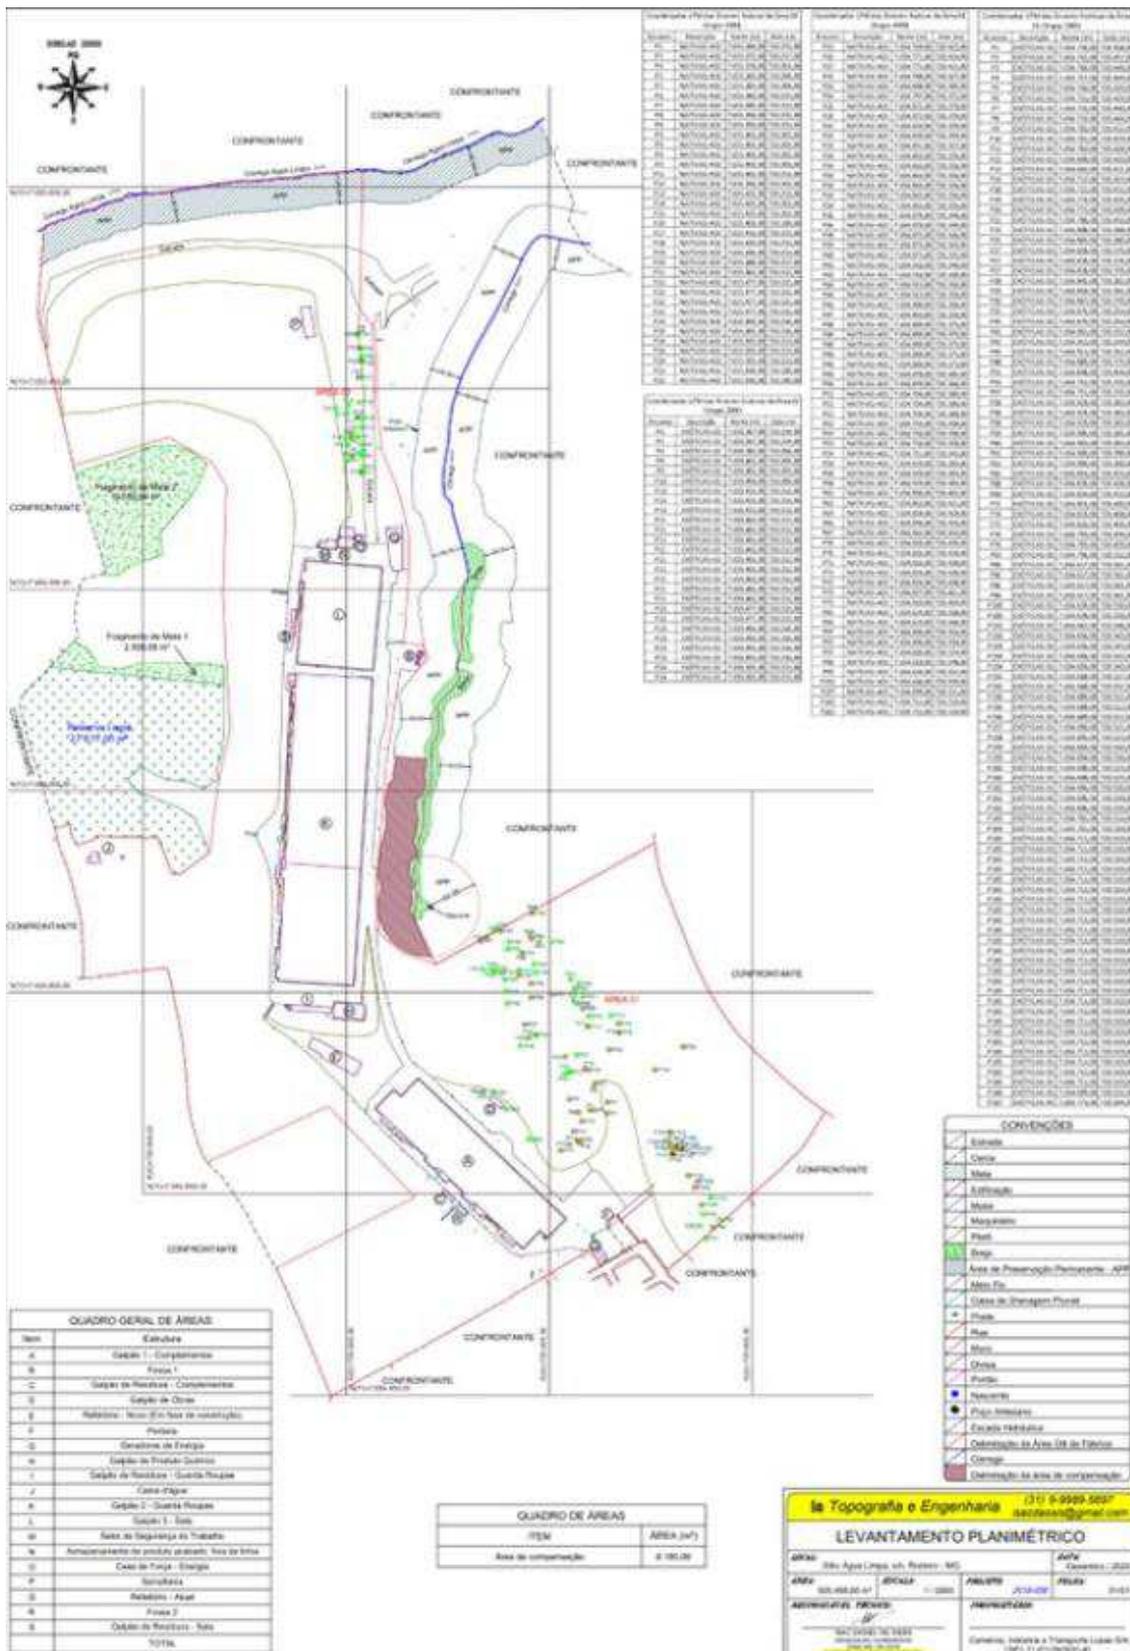
Levantamento planimétrico do empreendimento indicando, além das estruturas da Imagem 1, as áreas de intervenção 01 e 02, bem como a localização das árvores isoladas (pontos verdes e amarelos) a serem cortadas

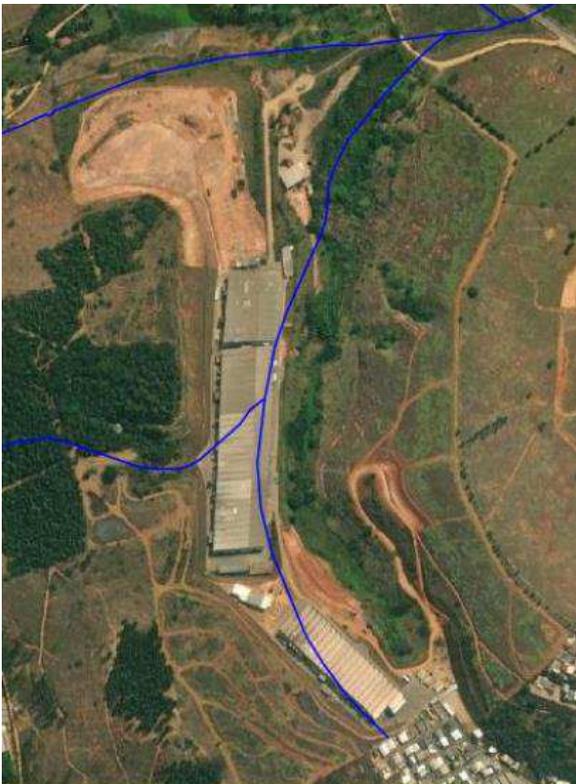
Curso d'água nos limites da propriedade, conforme dados da IDE-Sisema

É de conhecimento dos técnicos, a possibilidade de uma pequena distorção na demarcação da hidrografia, mas, somente com um levantamento topográfico de campo, é possível conhecer a real localização do curso d’água ou nascente de interesse. Observando a Imagem 3, comparando com o curso d’água cuja localização já é conhecida (no topo da referida imagem), percebemos que, de fato, o traçado do curso d’água está ligeiramente deslocado.

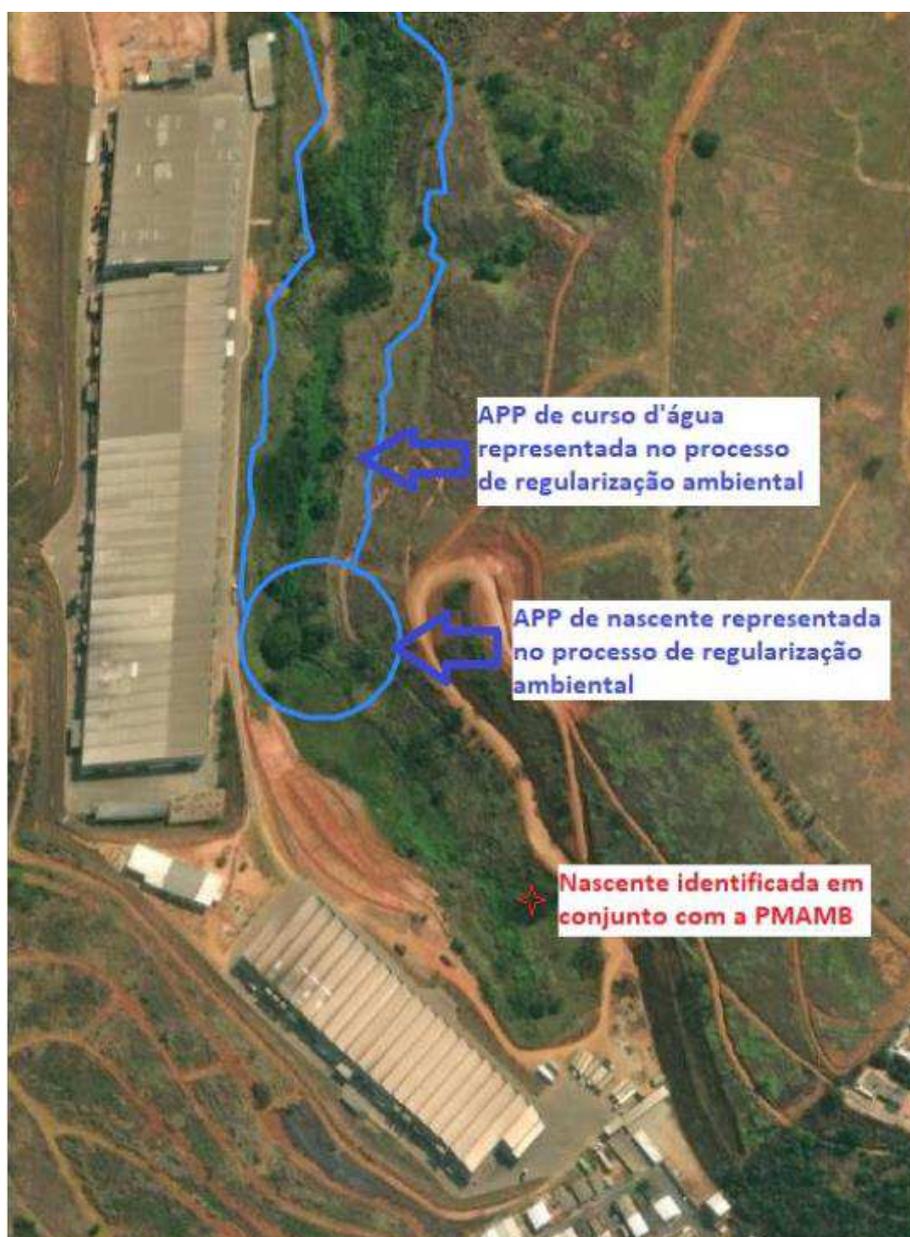
Foi identificada uma nova surgência/curso d’água (chamaremos surgência 2), nas coordenadas geográficas 21° 11’ 42” S e 42° 52’ 35” O, nos limites da área classificada como “área de intervenção 01” nos estudos ambientais. Conforme se verifica na Imagem 2, onde estão plotadas as áreas de intervenção, não havia demarcação de sobreposição com áreas de preservação permanente.

Em azul, áreas de APP declaradas no processo de licenciamento ambiental e no processo AIA para corte de árvore isolada. Em vermelho, nascente identificada em conjunto com a PMAMB, não declarada no processo.

Após analisar todas as questões, a URA ZM manteve o embargo à área de intervenção 01 (verificar imagem 2) e solicitou um estudo hidrogeológico para confirmação da existência ou não de uma nova nascente no Ponto 3 (Ofício SEMAD/SUPRAM MATA-DRRA nº. 111/2022) e/ou em qualquer outro ponto da área de intervenção 01. O prazo para atendimento foi de 90 (noventa) dias, a contar do envio do ofício (08/09/2022).

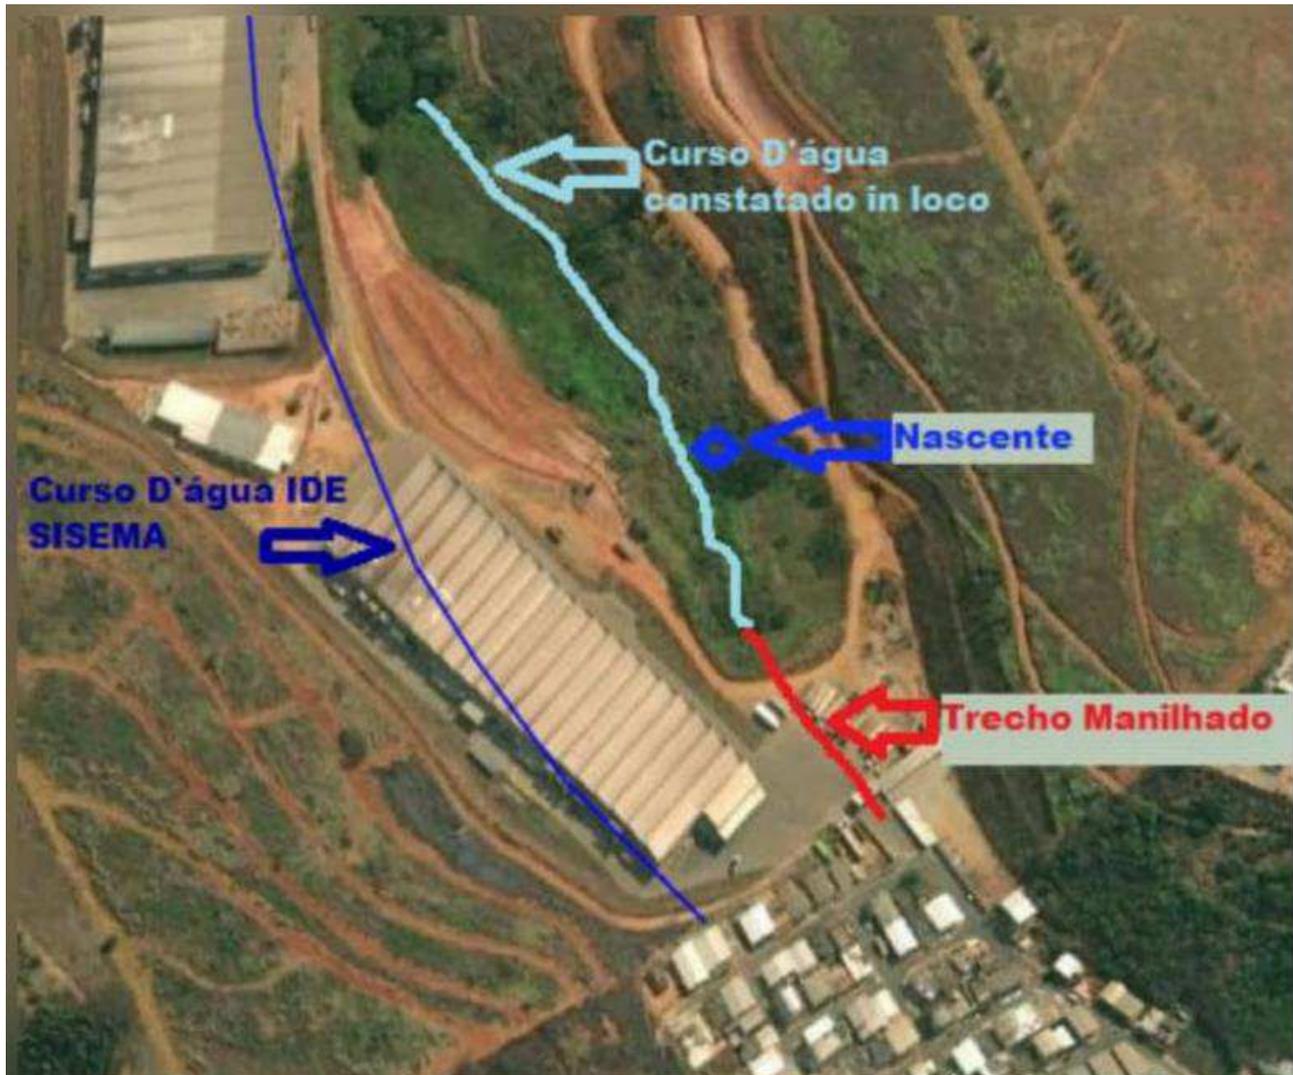
Identificação do ponto de dúvida, fato gerador do pedido de estudo hidrogeológico para definição da origem da água
(Fonte: BO nº 2022-025799142-001)

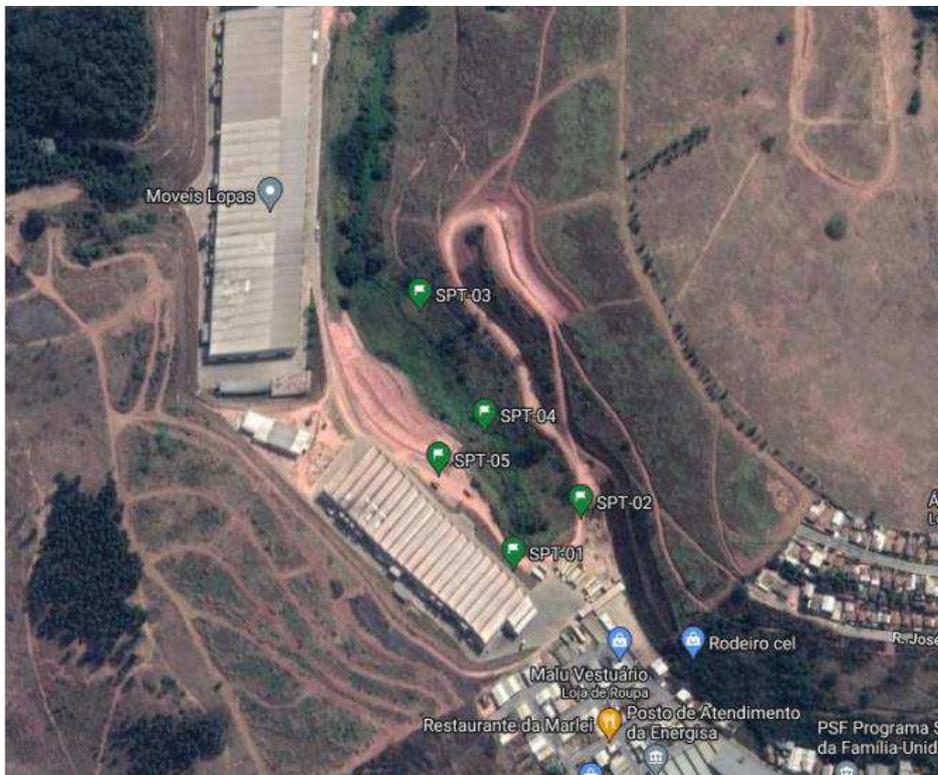
Localização aproximada dos furos de sondagem SPT-01 a SPT-05 (fonte: Geo Pontual Engenharia, 2022)

O item referente ao Aquífero (5.4.2) estabelece duas categorias distintas para o local do empreendimento, aquífero suspenso e aquífero confinado. Os piezômetros PZ02 e PZ04 foram considerados como representativos de aquífero suspenso, em razão do fluxo hidrogeológico mais próximo da superfície e, conseqüentemente, mais sensível a variações sazonais e fatores climáticos. Já os piezômetros PZ01 e PZ05 sugere integração a um aquífero confinado, associado a corpos rochosos cristalinos de abrangência regional, alimentado pelo fraturamento de rochas.

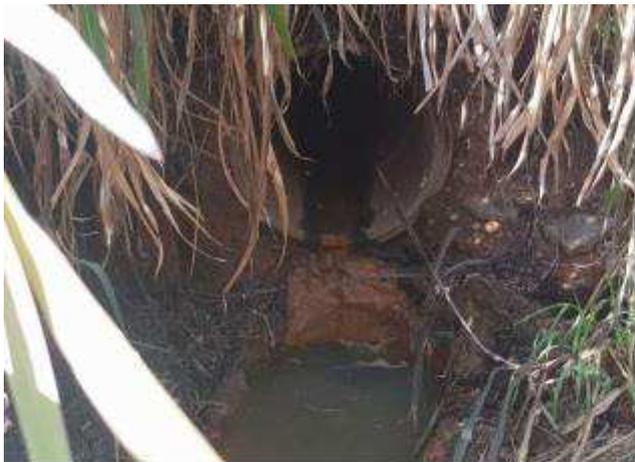
Perfil do terreno na saída da manilha existente, onde vemos uma grande camada de terreno acima da superfície da água

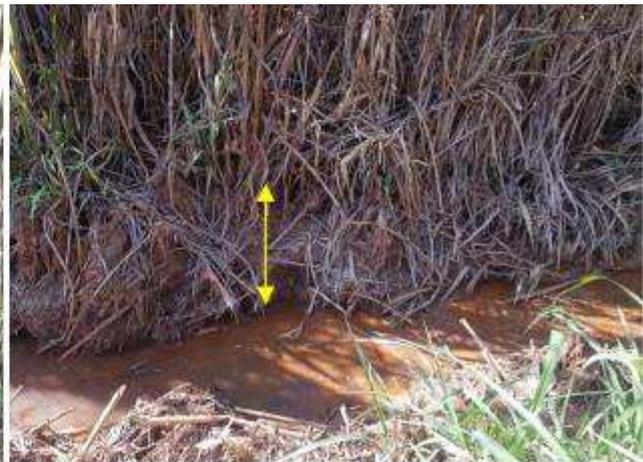
Espessura do terreno acima da superfície da água diminuindo à medida que nos distanciamos das regiões mais íngremes da área e avançamos em direção à área mais plana.

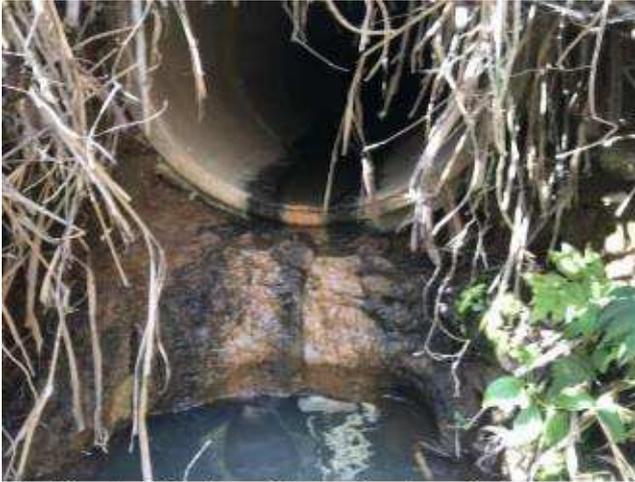
Detalhe da saída da manilha localizada no pé do aterro, sendo possível constatar a diferença na coloração da água proveniente da manilha, compatível com contribuição de águas servidas

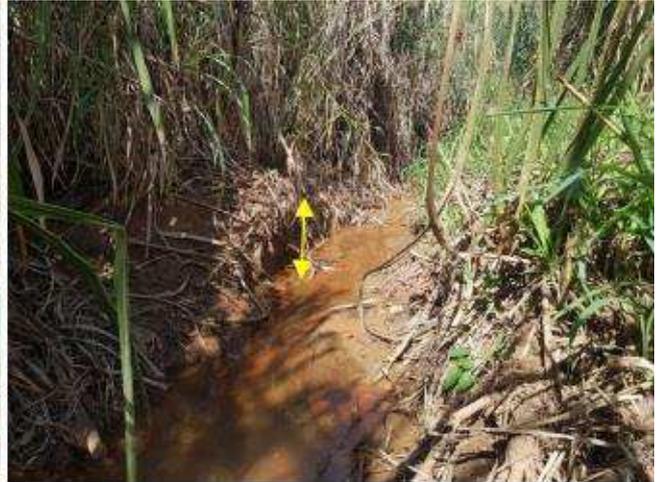
Segundo o estudo, a entrada desta água servida levou à necessidade de criação de um canal preferencial (drenagem antrópica) para conduzi-la até a região onde se inicia a drenagem natural e o escoamento da água se dá normalmente em função da declividade do terreno.

Drenagem antrópica para permitir condução da água que aflui da manilha até a rede de drenagem natural da microbacia. Notar a espessura do solo até a superfície da lâmina d'água

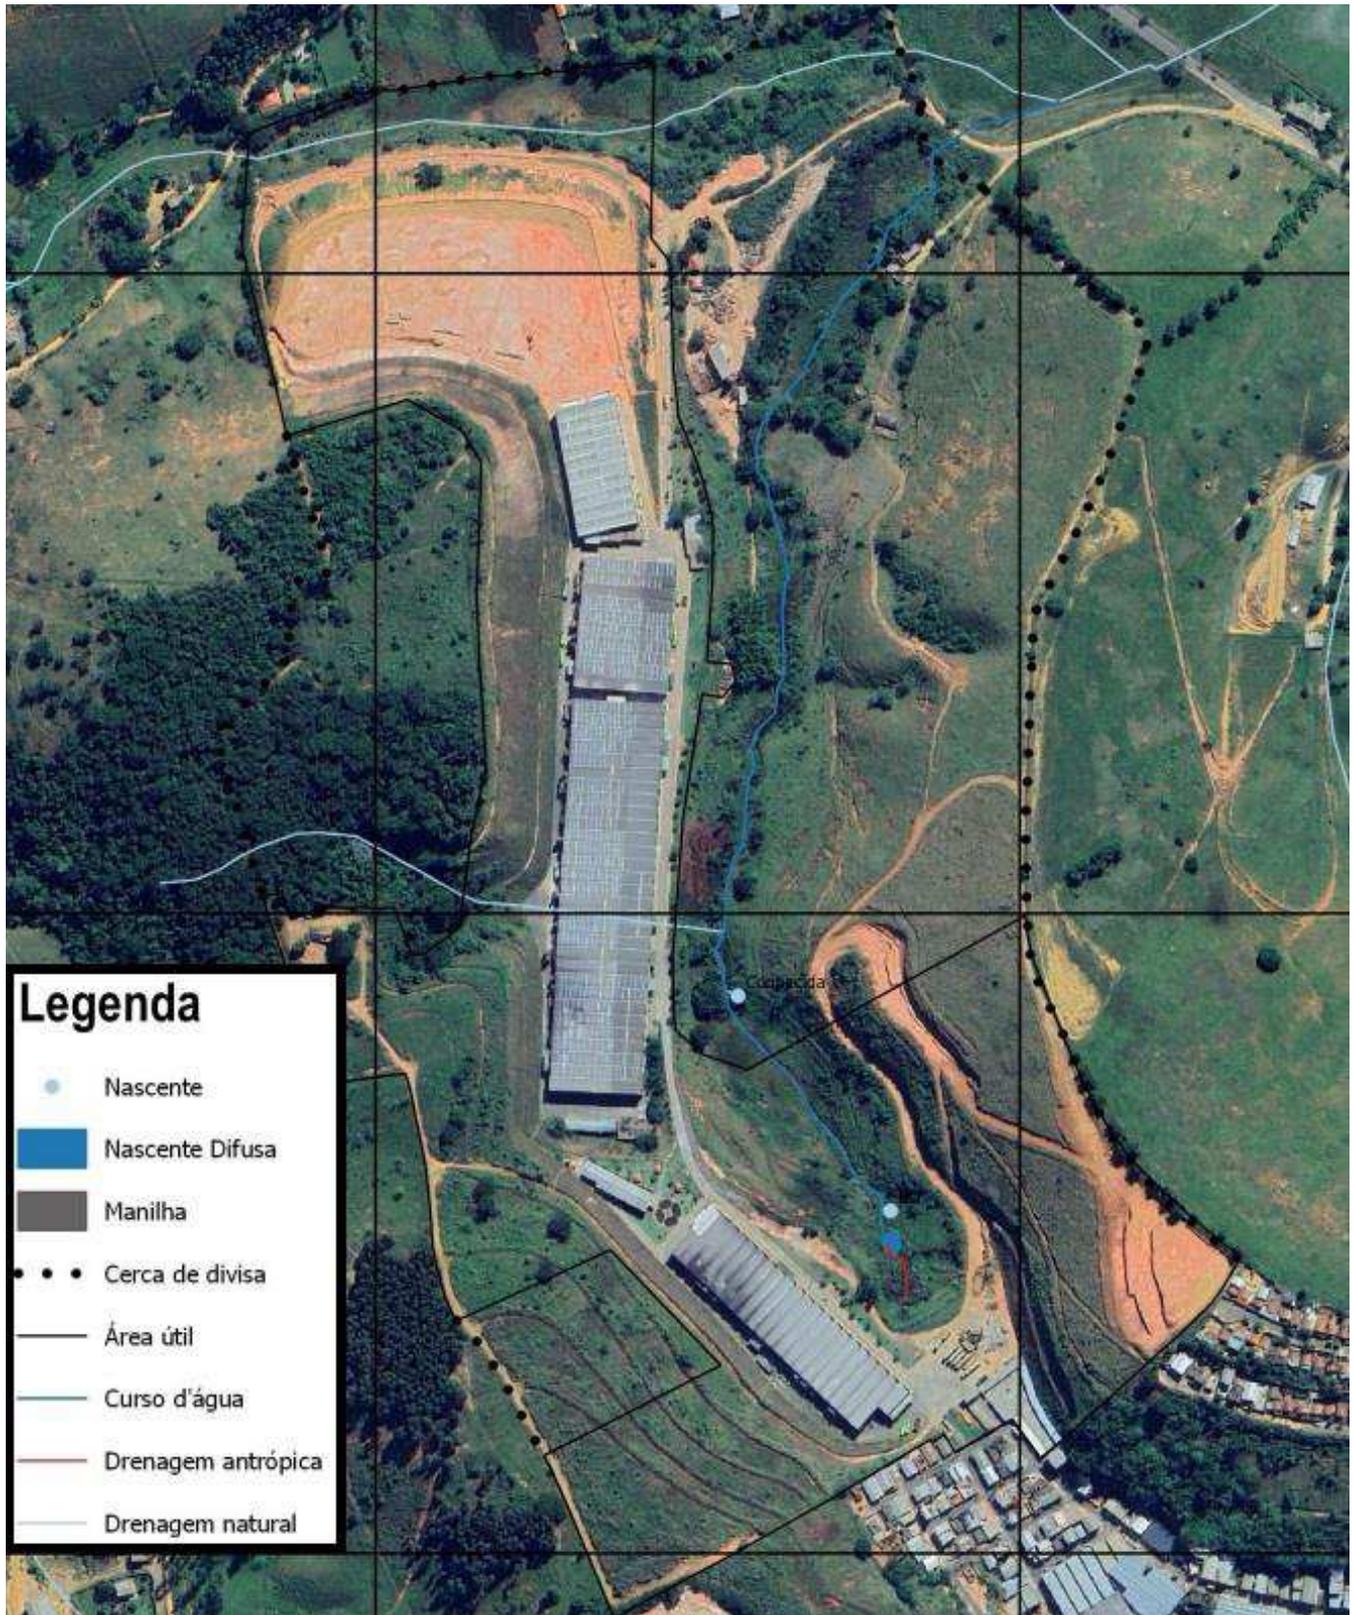
Rede de drenagem observada no interior da propriedade pertencente à Lopas (Fonte: Estudo Hidrogeológico, 2023)

O ponto identificado como drenagem natural à esquerda da figura acima, permanece com classificação anterior de curso d'água efêmero, conforme fundamentação apresentada (78910989). Desta forma, não constitui área de preservação permanente (APP), nos termos do art. 9º da Lei Estadual nº 20.922/2013.

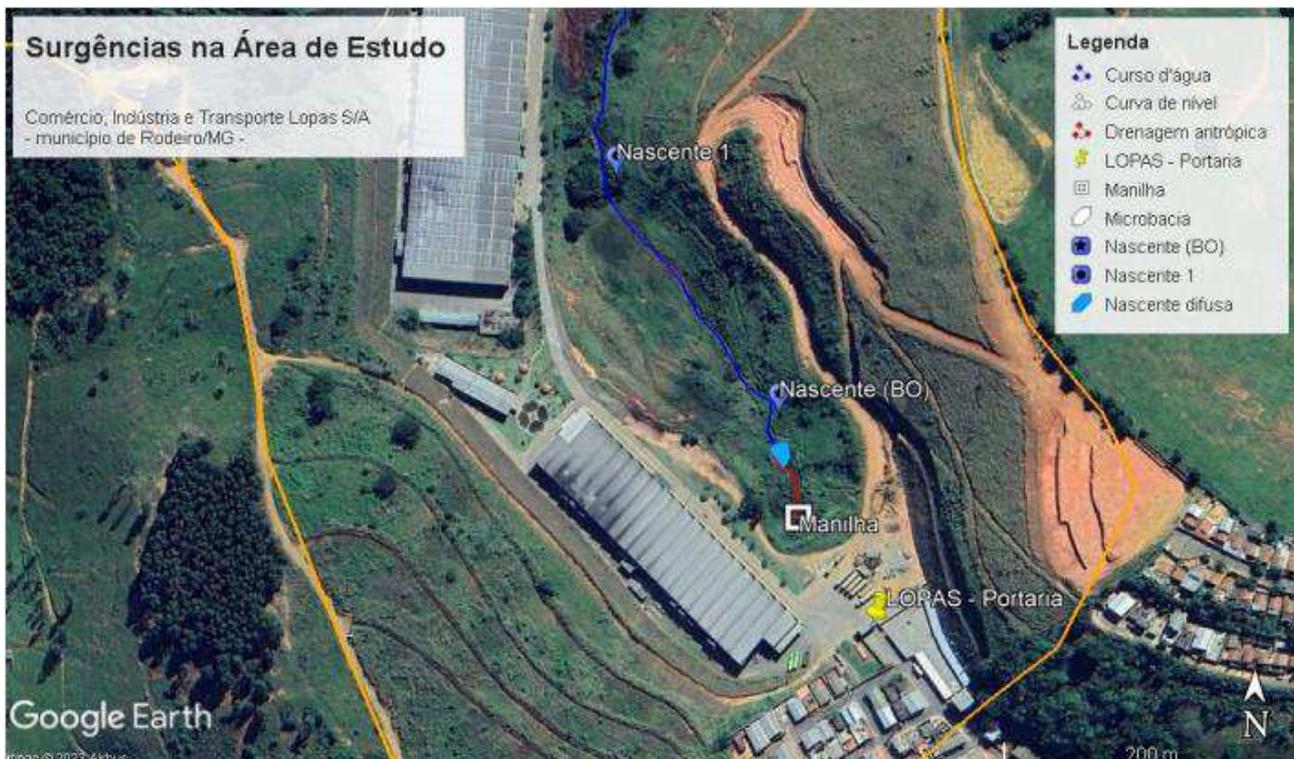
Em relação às surgências, além da nascente pontual (21°11'37.47" S, 42°52'41.06" O) declarada no licenciamento, foi confirmada a existência de uma nascente (pontual) no local identificado em fiscalização conjunta com a Polícia Militar de Meio Ambiente (21°11'42.88" S, 42°52'36.89" O). Além desta, também foi identificada uma nascente (difusa) nas coordenadas geográficas 21°11'43,73 S e 42°52'36,80" O. Esta última ocupa uma área de 164 m² e um perímetro de aproximadamente 50 m, inserida entre as curvas de nível 338 m e 339 m, e que se inicia a aproximadamente 40 m de distância a jusante da base do talude onde está a saída da manilha mencionada nos parágrafos anteriores.

Surgências identificadas: Nascente 1 consta no licenciamento, Nascente 2 identificada em fiscalização PMMA/URA ZM, Nascente difusa próxima ao ponto de dúvida (Fonte: Estudo Hidrogeológico, 2023)

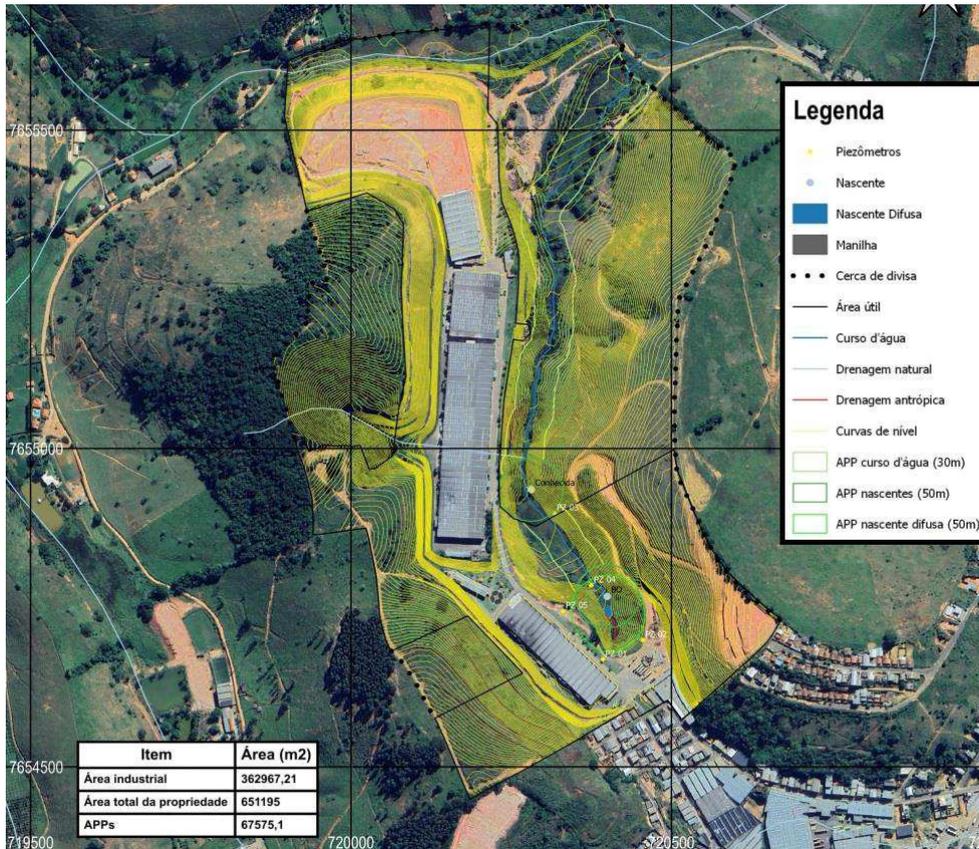
Imagem (no parágrafo acima referida como 37) identificando as áreas de APP após a demarcação das novas nascentes confirmadas (Fonte: Estudo Hidrogeológico)

Considerando toda a informação obtida após a emissão do Parecer Único nº 1 (41936123), verifica-se que, parte da área prevista para a ampliação de área aprovada para o empreendimento, está inserida em área de preservação permanente.

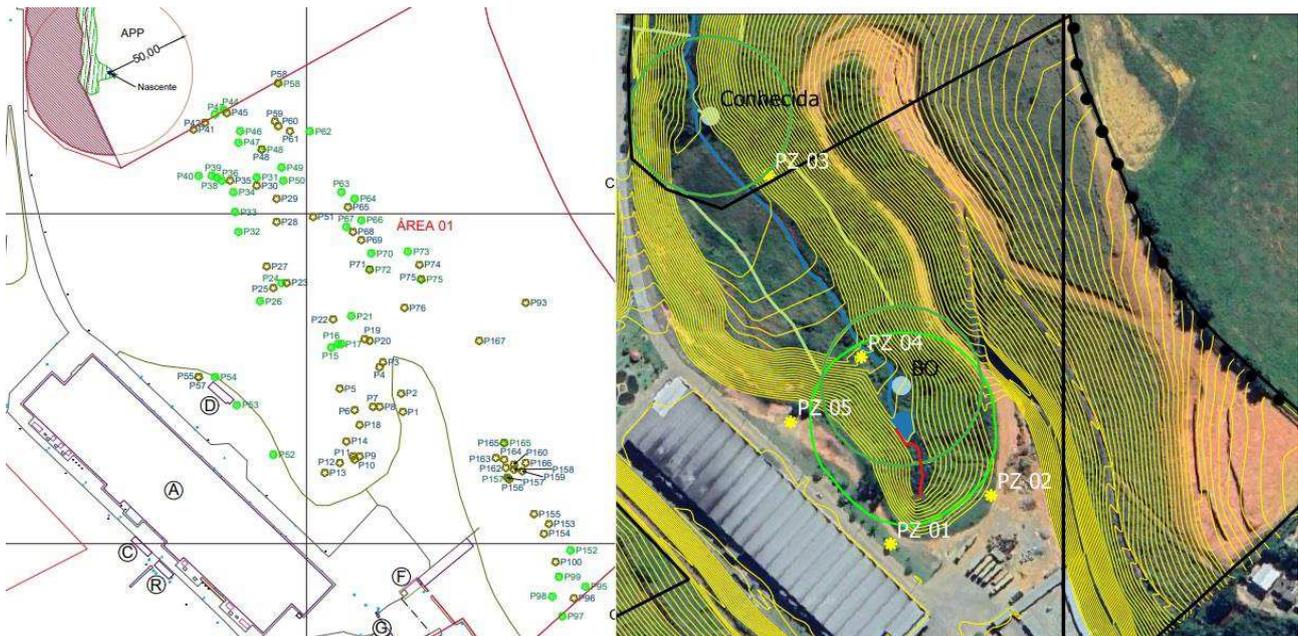
Área de intervenção 01, identificada no licenciamento

Desta forma, o local denominado como “Área de Intervenção 01”, deverá ser parcialmente removido das pretensões de ampliação do empreendimento. Intervenções em área de preservação permanente só são admitidas nas hipóteses previstas no art. 8º da Lei nº 12.651/2012 e art. 12 da Lei Estadual nº 20.922/2013, sendo que nenhuma delas atende ao caso em tela. Como consequência, o empreendedor propôs um Projeto Técnico de Recomposição da Flora (PTRF), através do protocolo SEI nº 84333215, no intuito de recuperar a área onde se iniciou a intervenção.

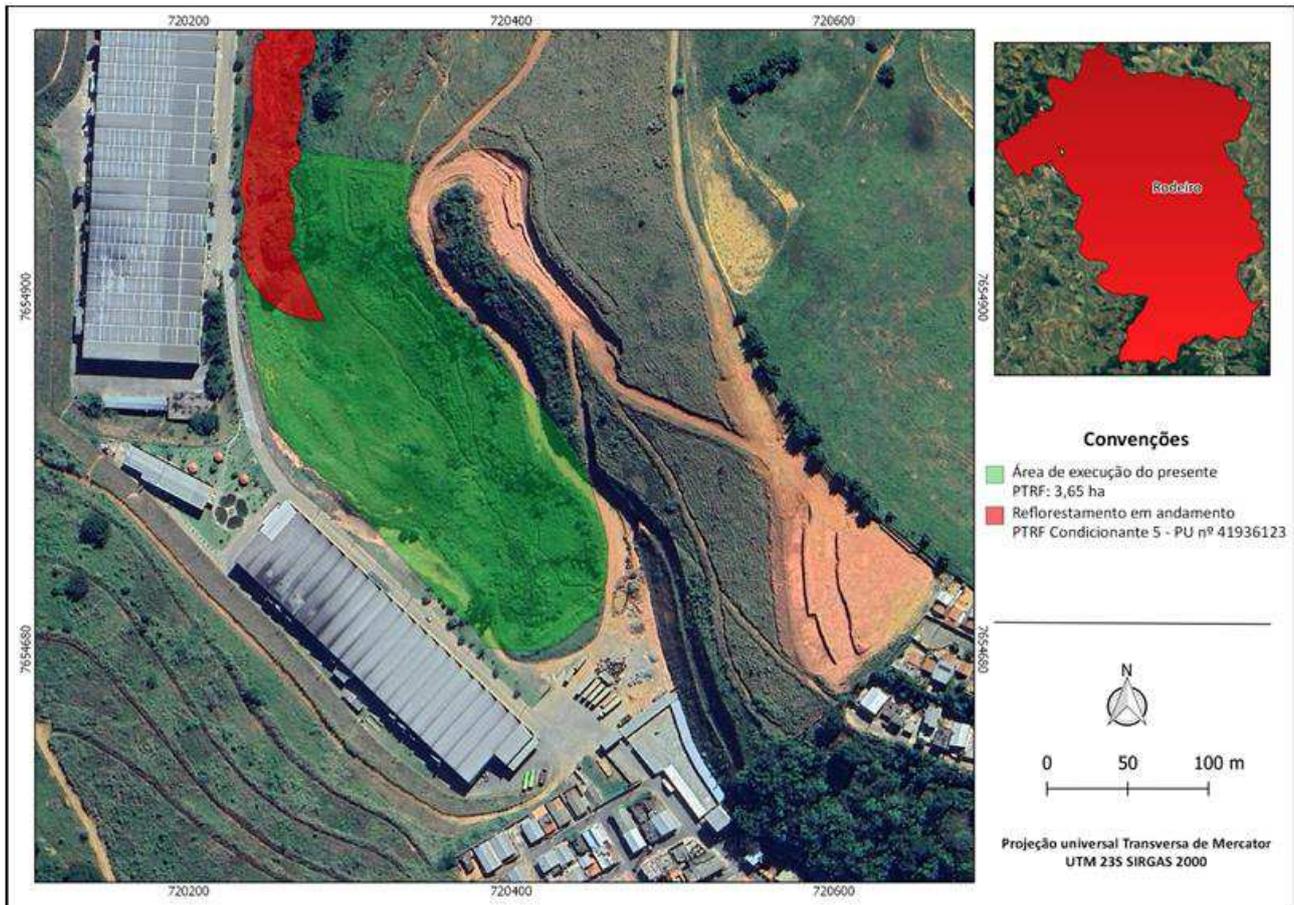
Polígono proposto para realização das ações do PTRF de recuperação da área em verde e, em vermelho, PTRF já instituído na condicionante nº 05 do PU nº 41936123 (Fonte: protocolo SEI nº 84333215)

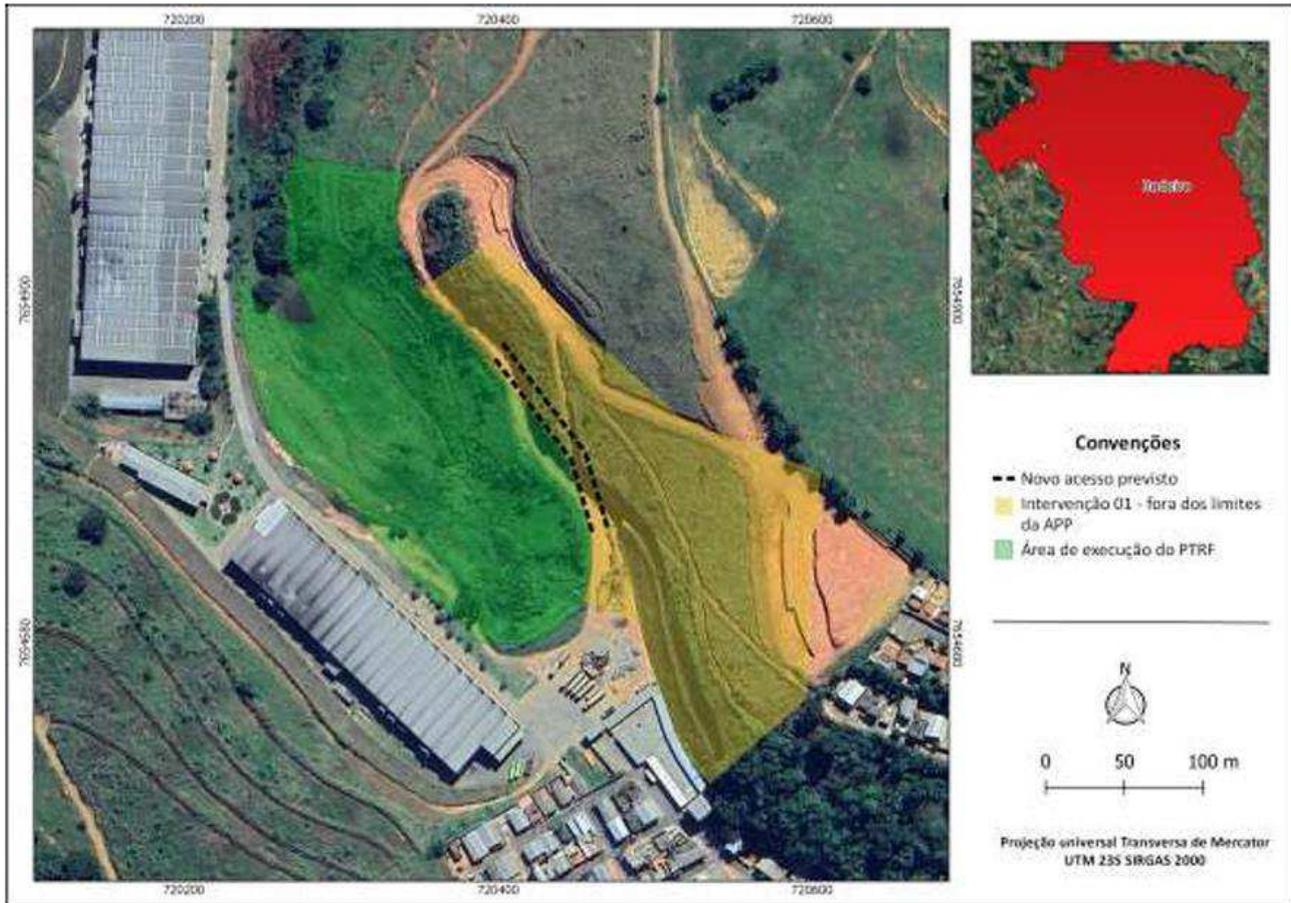
Redefinição da Área de Intervenção 01 (em amarelo) fora de APP e área de execução do PTRF (em verde) ocupando toda nova área de APP identificada pelos estudos hidrogeológicos (Fonte: protocolo SEI nº 84333215)

O empreendedor ainda não tem pretensões claramente definidas sobre a continuidade do projeto, porém, em razão da declividade do terreno na área do empreendimento, a área de intervenção 01 não poderá ser completamente descartada. Os limites da área de intervenção foram redefinidos, para remover as áreas de APP. A via de acesso já implantada deverá permanecer, porém com correção do traçado para evitar sobreposição com as áreas de APP. A imagem abaixo ilustra a redefinição de área de intervenção 01, com o novo traçado da via de acesso em pontilhado preto:
