GOVERNO DO ESTADO DE MINAS GERAIS
SECRETARIA DE ESTADO DE MEIO AMBIENTE E DESENVOLVIMENTO SUSTENTÁVEL
SISTEMA ESTADUAL DE MEIO AMBIENTE - SISEMA
Conselho Estadual de Política Ambiental - COPAM
Conselho Estadual de Recursos Hídricos - CERH

1. AUTO DE FISCALIZAÇÃO: Nº 25758 /2018 Folha 1/3

Durante "Operação Ordinária de Fiscalização DFISC NOR 002 - Fragmentação de Licenciamento e Usos de Recursos Hídricos I", com apoio do Sargento Idivone e Cabo Augusto da 10ª Cia de Polícia Militar de Meio Ambiente, realizamos fiscalização na Fazenda Santa Luzia, no Município de Lagamar, na data de 10/07/2018, onde se constatou e/ou informou-se:

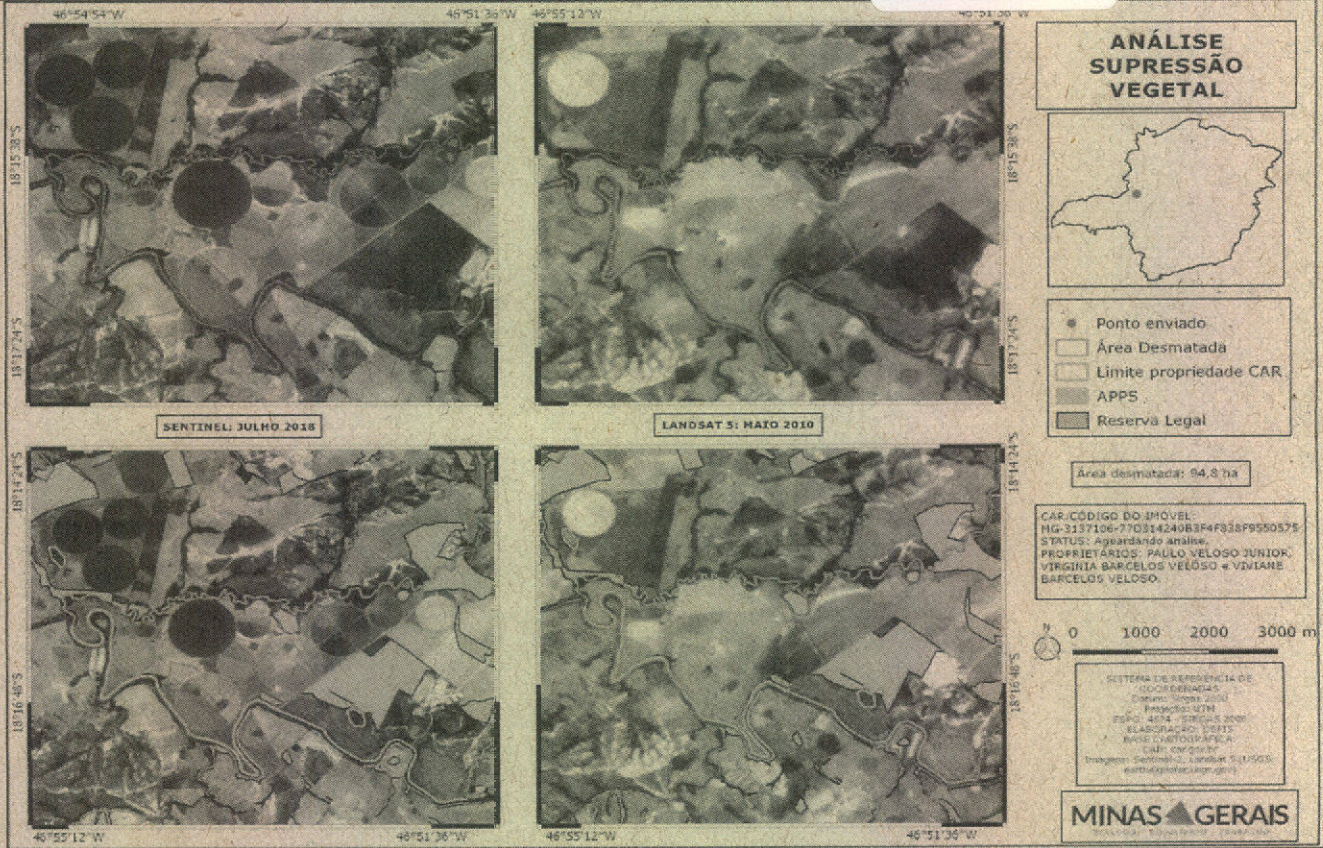
- No ponto de coordenadas WGS 84 S18°16'28,8"/W46°53'02,8", onde foi implantada lavoura, com instalação de pivô central, constatou-se, por meio de comparação de imagens de satélite fornecida pelo software Google Earth, e pelo monitoramento contínuo da SEFIS, que houve supressão de vegetação nativa de cerrado, em uma área de 94,8 hectares, com rendimento estimado em 30,67 m³/ha, conforme o Código 301, do Anexo III, do decreto 47.383/2018, resultando em 2907,51 m³ de lenha, que não se encontrava no local da supressão. Na fiscalização de campo não foi detectada outra supressão recente e não foi apresentada a devida autorização para supressão. Em pesquisa nos sistemas de informação ambiental da SEMAD, não foi encontrado qualquer processo de solicitação e/ou autorização para supressão de vegetação nativa nesta propriedade, nem mesmo no nome dos antigos proprietários.

Imagens de satélites, apuradas pela equipe de geoprocessamento da SEFIS, com indicação da área de supressão de vegetação.

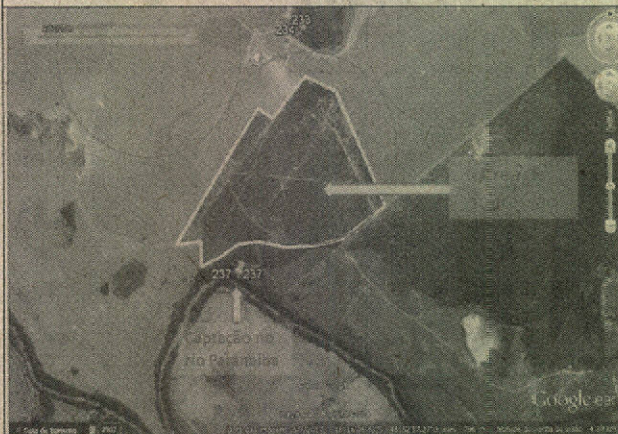
Imagem de satélite, fornecida pelo Google Earth, do ano de 2010.

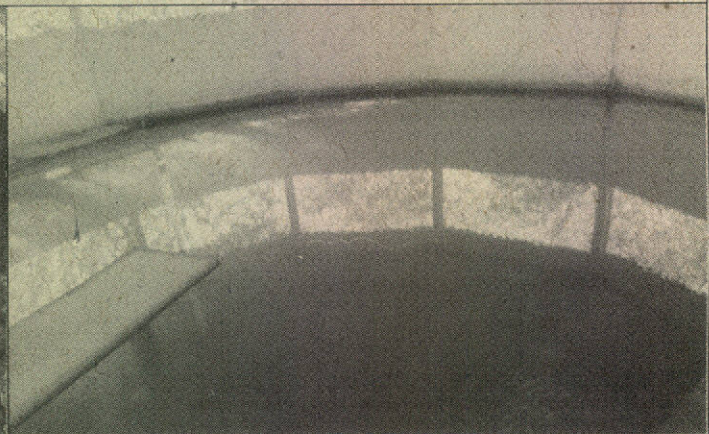
- No ponto de coordenadas WGS 84 S18°15'58,7"/W46°53'07,1" foi construído um poço escavado, com cercamento de alvenaria e cobertura de telhas, em uma área de solo hidromórfico (vereda), ou seja, em APP. A água é utilizada para consumo humano e uso agrícola (lavagem de máquinas e equipamentos e pulverizações) sendo necessária, em várias épocas do ano, captação superior a 10 m³ por dia, portanto passível de outorga. Foi apresentado o Cadastro 2662/2015, vencido em 03/02/2018. Pelas imagens de satélite, constatou-se que a construção deu-se antes do ano de 2010 não sendo possível, pelas imagens, inferir data de intervenção, segundo o gerente a construção é bastante antiga.

Foto 01: Vista parcial de um poço escavado em solo hidromórfico, utilizado para consumo humano e uso agrícola.
