1. AUTO DE INFRAÇÃO: 181397 / 2019  
Lavrado em Substituição ao AI nº:  
Vinculado ao:  Auto de Fiscalização nº 158425 de 10/06/2019  
 Boletim de Ocorrência nº: de  
2. Auto de Infração possui folha de continuação?  SIM  NÃO  
Local: Umuai-MG  
Dia: 11 Junho, 2019 Hora: 13.05

1. AUTO-DE FISCALIZAÇÃO: Nº 158925 /2019 Folha 1/3

CONTINUAÇÃO DO AUTO DE FISCALIZAÇÃO: Nº 158925/2019

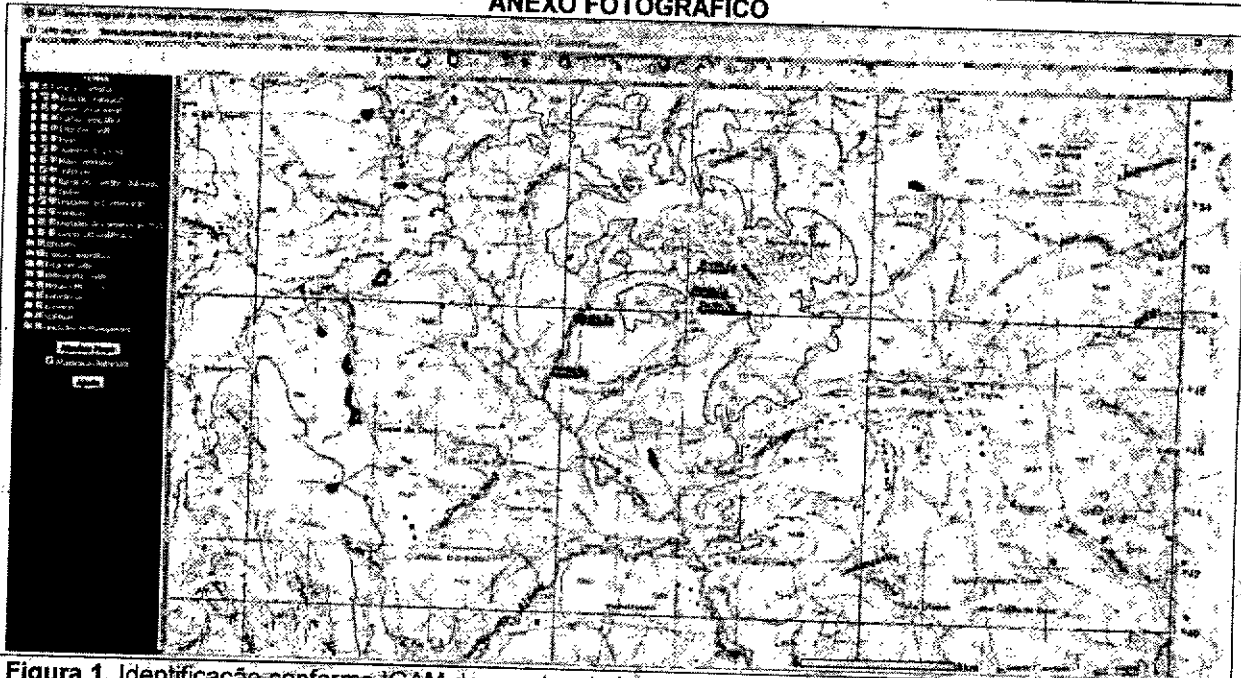
✓ Barramento localizado nas coordenadas geográficas 16°43'13.50"S / 46°38'56.31"O (datum WGS 1984) (Foto 10), afluente do Ribeirão do Carmo identificado na Figura 01 como Ponto 1, sem regularização ambiental;

✓ Barramento localizado nas coordenadas geográficas 16°43'45.67"S / 46°41'01.48"O (datum WGS 1984) (Foto 11), no Córrego Mal Passagem identificado na Figura 01 como Ponto 2, sem regularização ambiental;

✓ Barramento localizado nas coordenadas geográficas 16°44'41.75"S / 46°41'28.22"O (datum WGS 1984) (Foto 12), no Córrego Mal Passagem identificado na Figura 01 como Ponto 3, sem regularização ambiental;

Figura 1. Identificação conforme IGAM dos pontos de barramentos em cursos d'água no empreendimento.
